## F-1断層の可能性を有する劣化部

**確認-3ボーリング**

### 確認-3ボーリング-まとめ-

**F-1断層の可能性を有する劣化部とは  
判定されない劣化部**

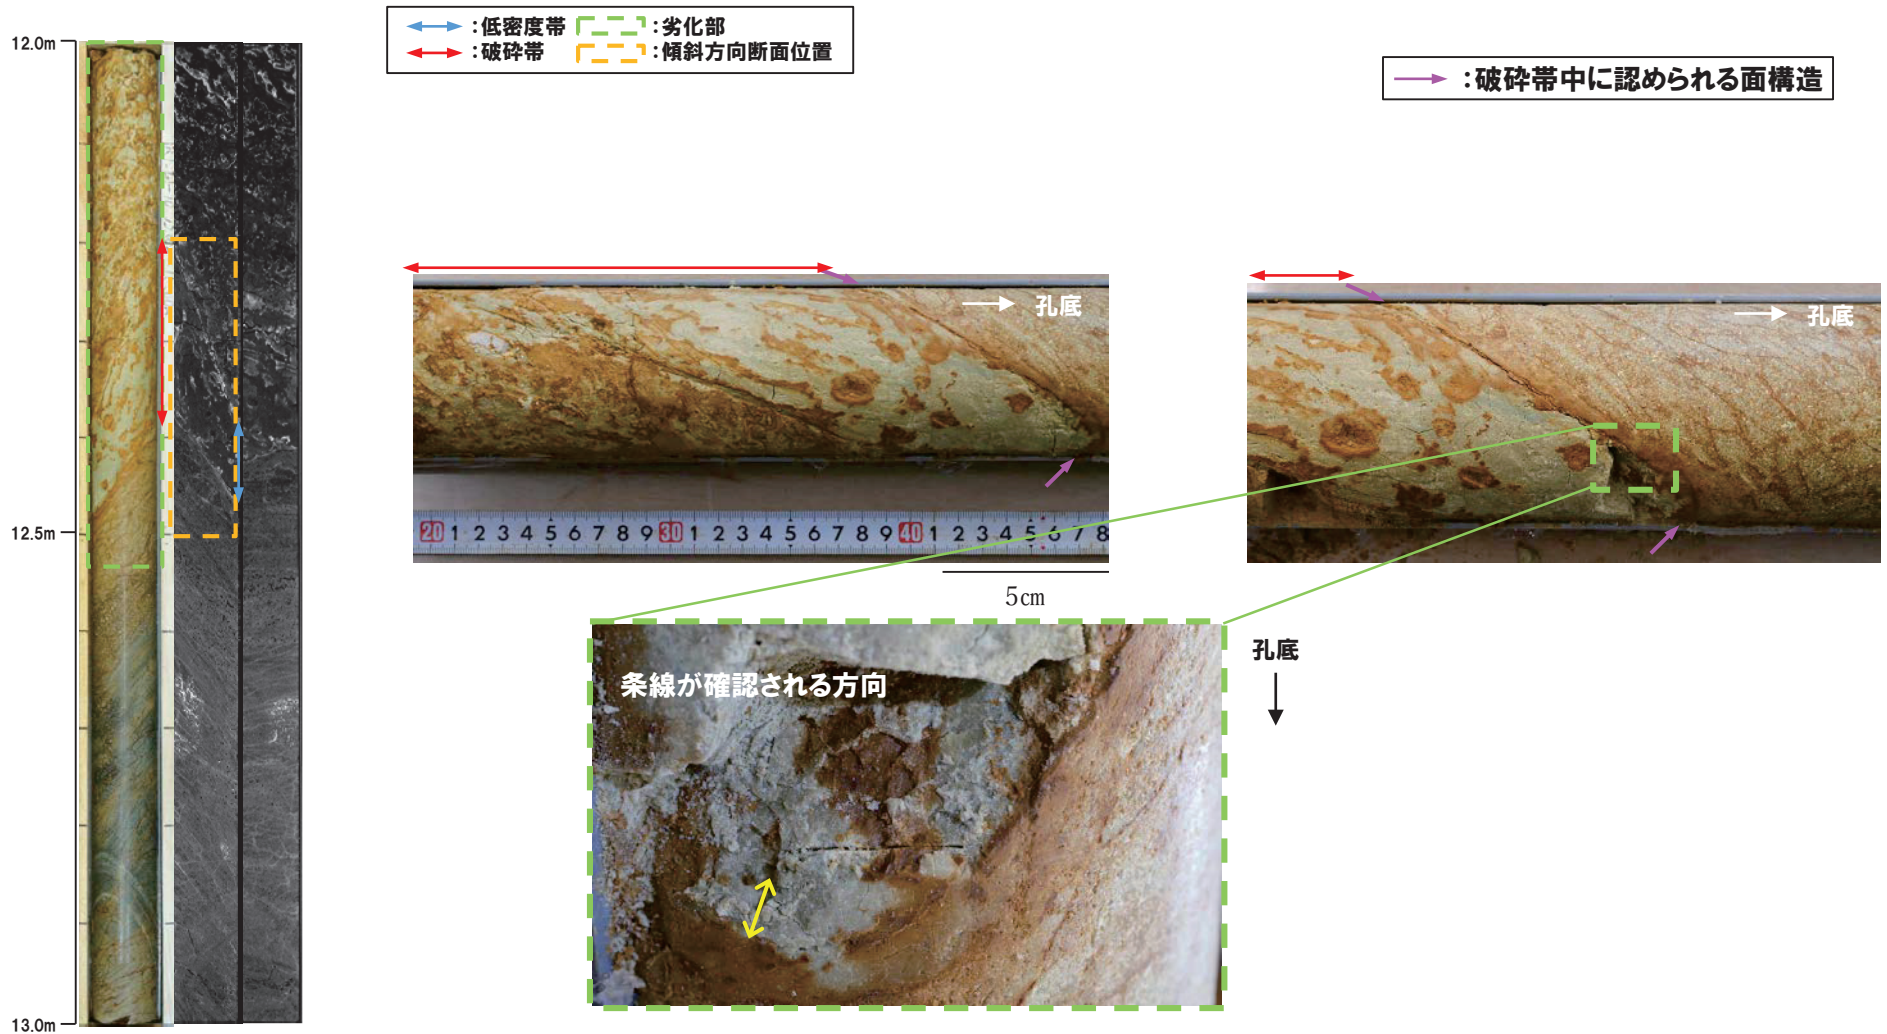
## 確認-2ボーリング(12.43m) -条線観察結果-

- 破碎帯中に認められる面構造を浅部側から深部側へ観察を行った。
- 厚さ約1~3mmの軟質粘土の挟在が認められる。
- 最急勾配方向と約20° 斜交する条線が認められ、浅部から深部方向に読み直すとレイク角は70° Lとなる。

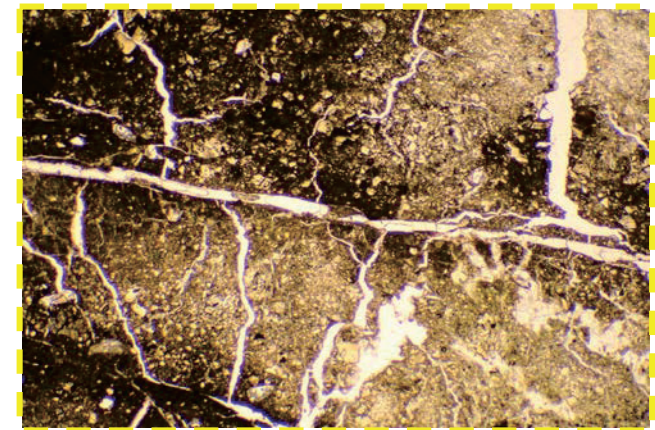
確認-2ボーリング (12.43m) - 走向方向薄片観察結果 (1/2) -

- 粘土状破碎部は連続するが、直線性に乏しい。
- 変位センスを示す明瞭な複合面構造は認められない。

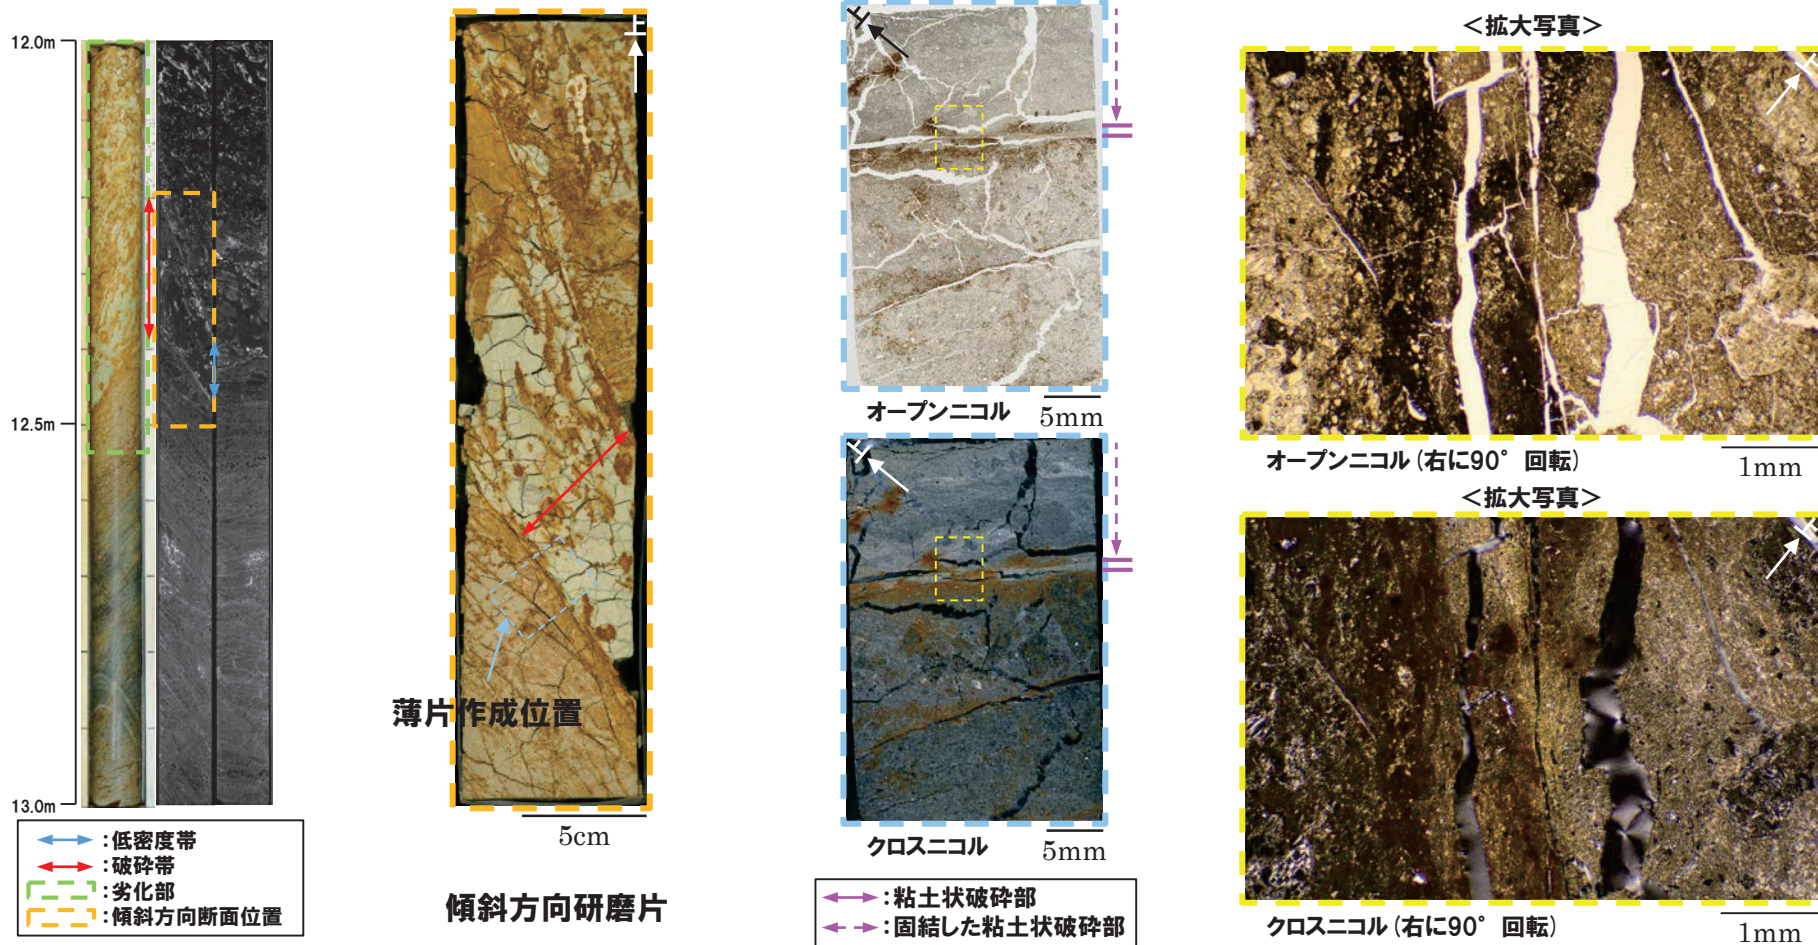
確認-2ボーリング(12.43m)-傾斜方向薄片観察結果(1/2)-

- 粘土状破碎部はやや不明瞭なものの、直線的に分布する。
- 粘土状破碎部周辺では、逆断層センスを示すR<sub>1</sub>面が認められる。

○X線CT画像観察, 条線観察及び薄片観察の結果, 当該破碎帯はF-1断層の最新活動部であると判断される。

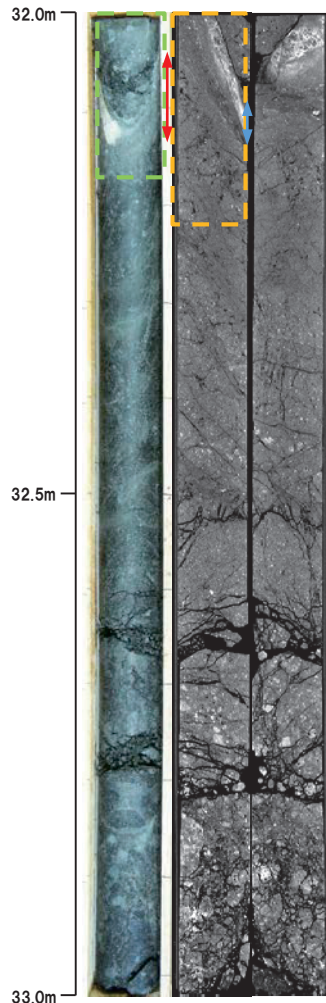
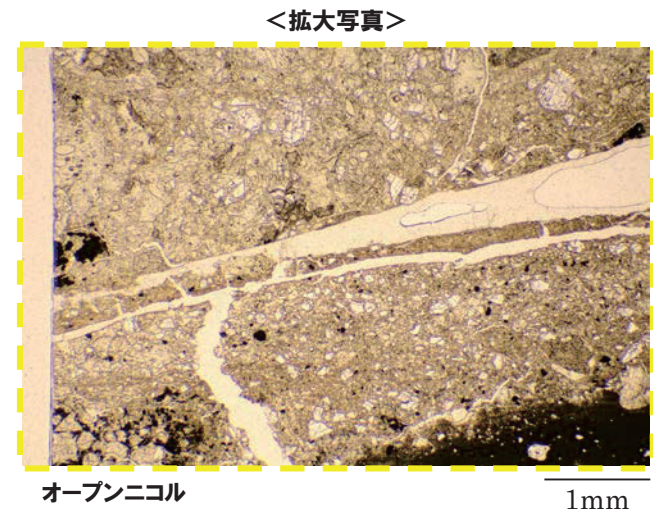
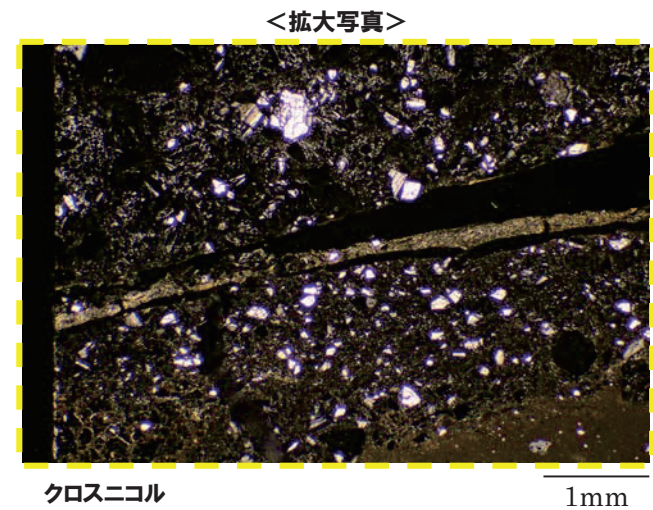
確認-3ボーリング (32.10m) - 走向方向薄片観察結果 (1/2) -

- 粘土状破碎部は直線的に連続し、周辺では細粒化が認められる。
- 変位センスを示す明瞭な複合面構造は認められない。

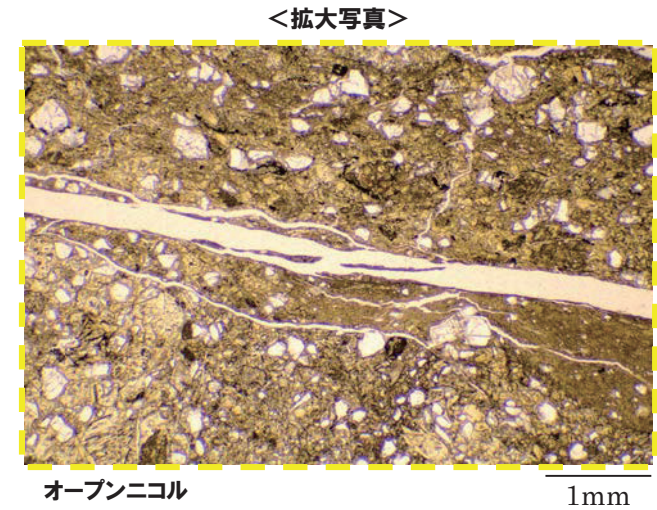
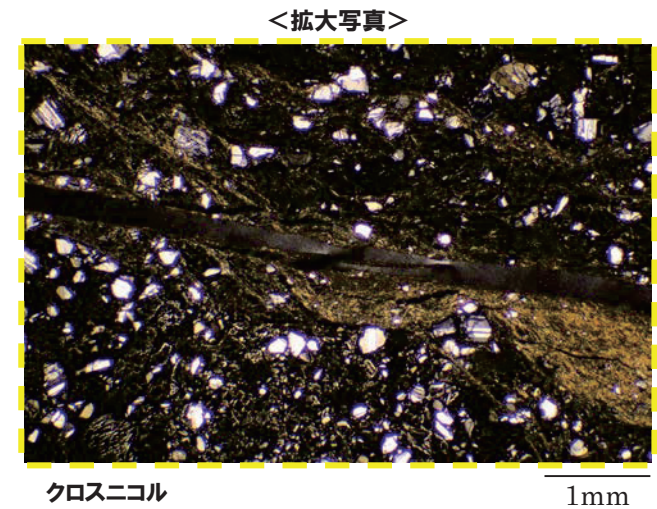
確認-3ボーリング (32.13m) - 走向方向薄片観察結果 (1/2) -

- 粘土状破碎部はやや湾曲するものの、連続が認められる。
- 変位センスを示す明瞭な複合面構造は認められない。

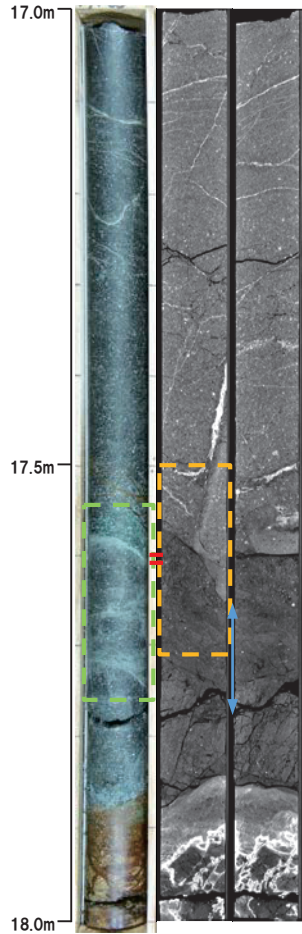
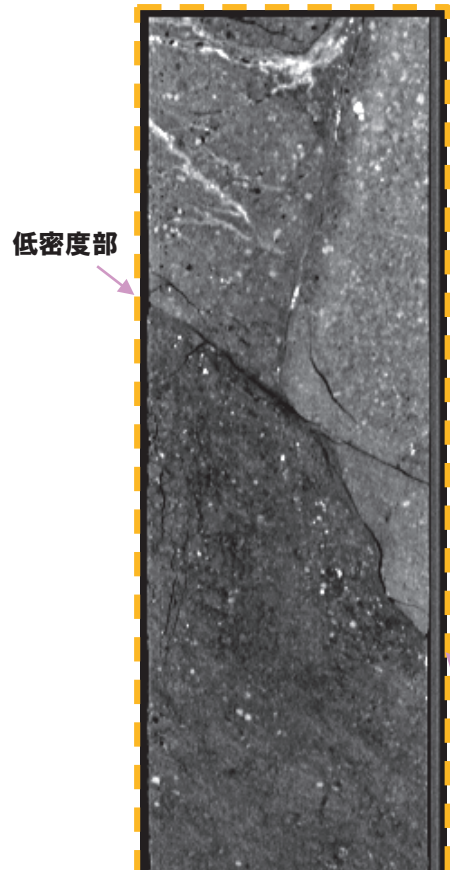
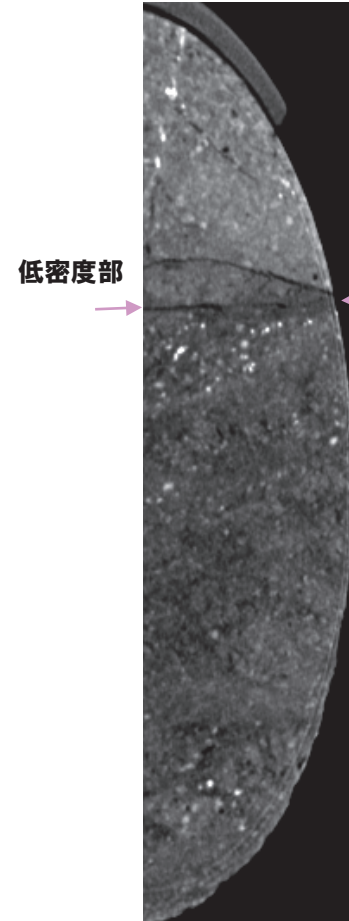
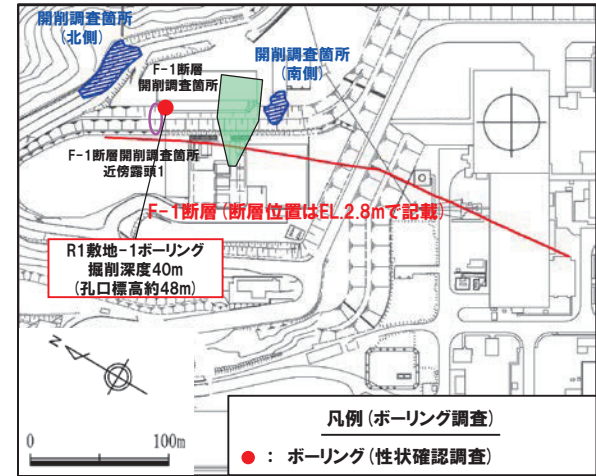
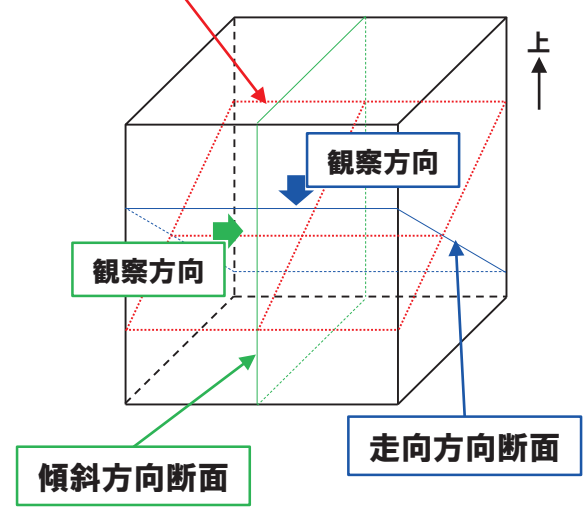
## R1敷地-1ボーリング (17.60m) -X線CT画像観察結果-

○X線CT画像観察の結果、連続する低密度部が認められるものの、直線性に乏しい。

○当該破碎帯は、X線CT画像観察において連続する低密度部が認められるものの、直線性に乏しいことから、当該破碎帯を含む劣化部は、「その他の劣化部」に区分される。

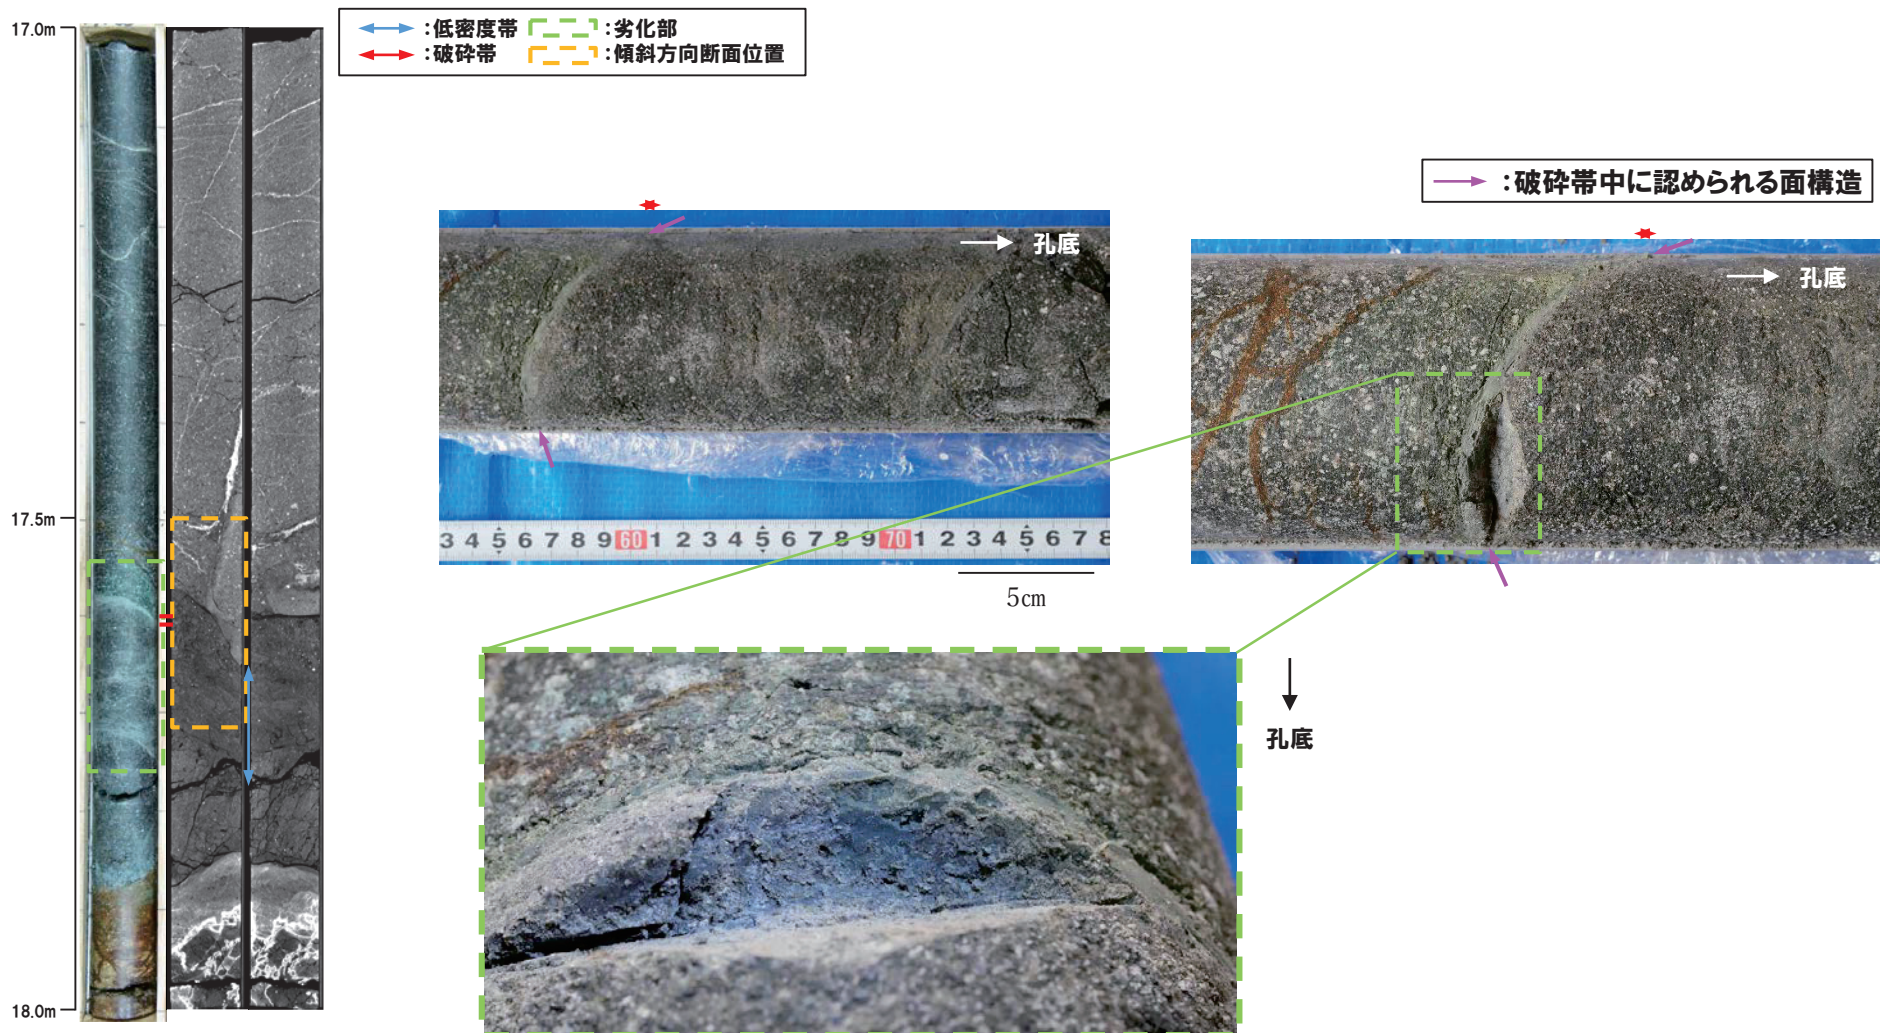
### R1敷地-1ボーリング(17.60m)-条線観察結果-

- 破碎帯中に認められる面構造を深部側から浅部側へ観察を行った。
- 厚さ約～1mmの軟質粘土の挟在が認められる。
- 当該面は平滑に剥離するものの、条線及び鏡肌は認められない。

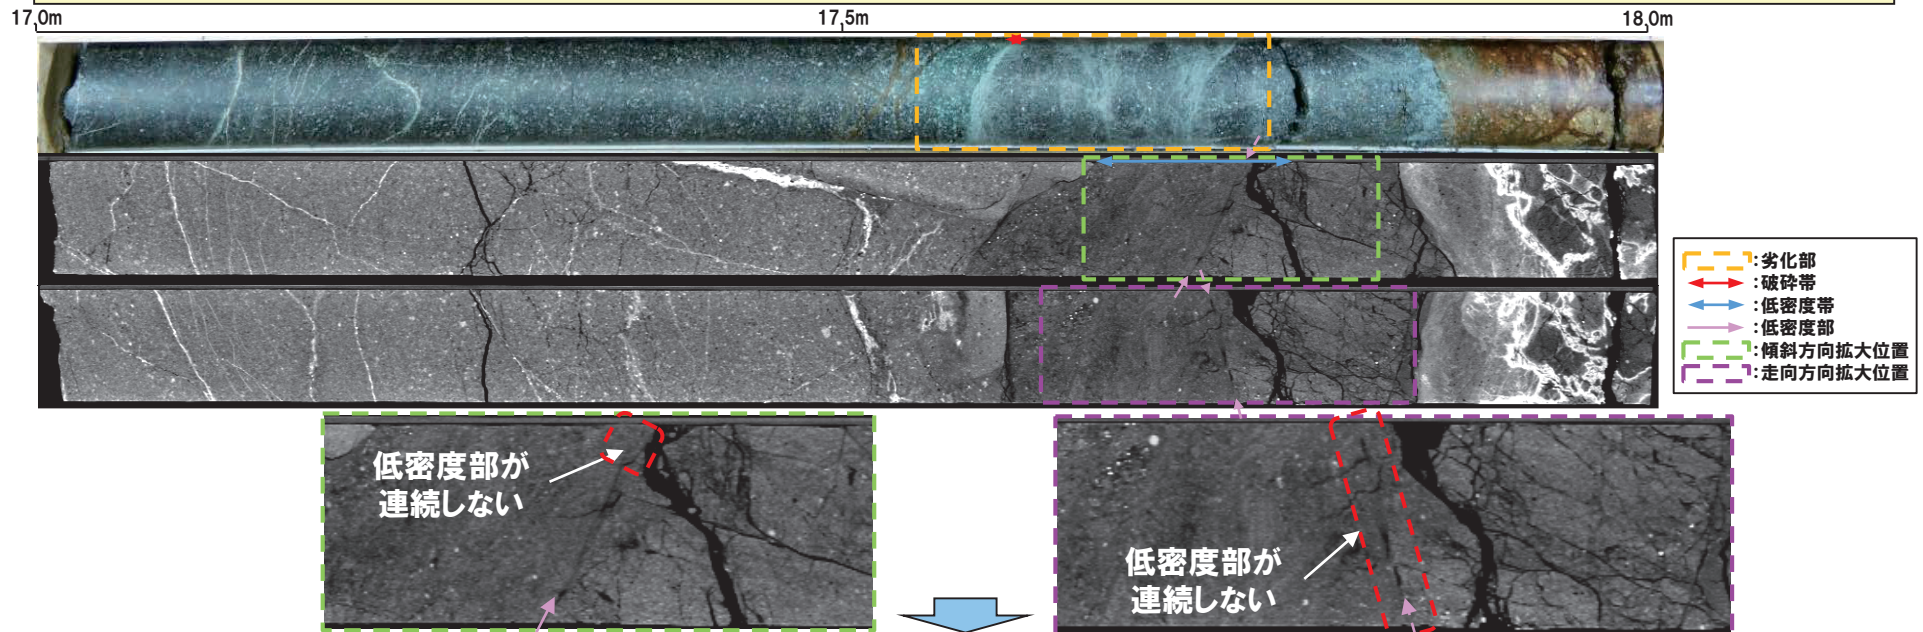
## R1敷地-1ボーリング(17.72m)-X線CT画像観察結果-

- 本ボーリングでは、F-1断層推定深度(約26m)付近において、F-1断層の最新活動部であると判断される破碎帯を有する劣化部(約27.80~27.95m)が認められる(P344~P351参照)。
- また、F-1断層推定深度より浅い位置(深度17.55~17.75m)においても、劣化部が認められる。
- 当該劣化部の出現深度は、概ねF-1断層推定深度と調和的であるものの、走向・傾斜がN58°E/49°E及びN85°E/30°Eであり、F-1断層と異なることから、当該劣化部は、F-1断層の可能性を有する劣化部とは判定されないため、F-1断層の認定手順(P304~P305参照)において、認定手順④「条件を満たさない場合」に基づき検討を行う。
- 当該劣化部中の深度17.72mに認められる破碎帯について、X線CT画像観察により、性状を確認した。
- 当該破碎帯は、ボーリングコア観察及びX線CT画像観察において、以下のような特徴が認められる。
  - ・ボーリングコア観察の結果、劣化部が認められ、連続する直線的な面構造を伴う。
  - ・X線CT画像観察の結果、低密度部が認められるものの、連続性に乏しい。

- 当該破碎帯は、X線CT画像観察において低密度部が確認されるものの、連続性に乏しいことから、当該破碎帯を含む劣化部は、「その他の劣化部」に区分される。
- なお、当該劣化部は、固結後、局所的に変質の影響により軟質化したものであると推定される。
- 上記を踏まえると、ボーリングコア観察において認められる軟質粘土は、局所的なものと判断される。

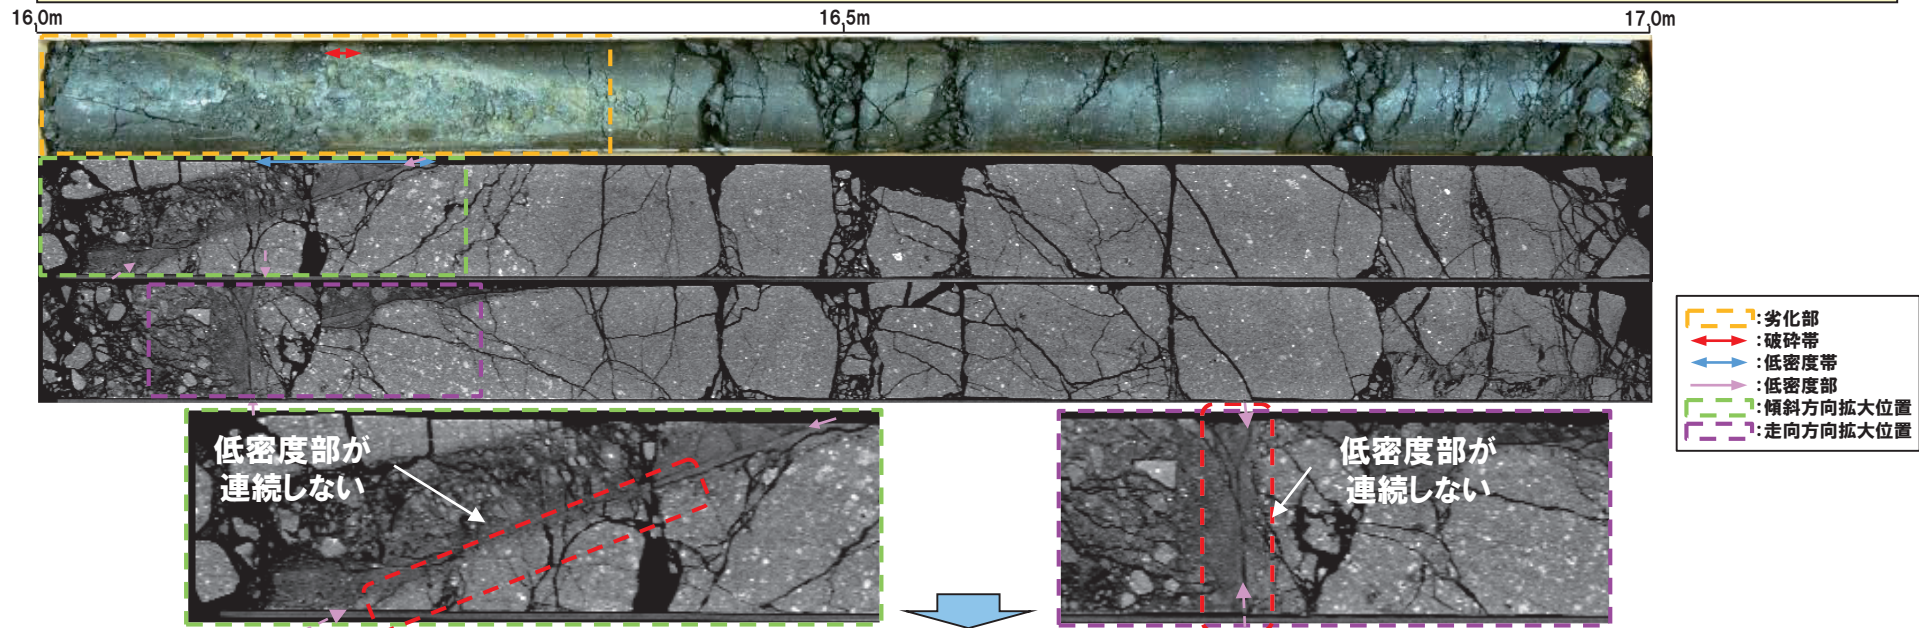
## R1敷地-3ボーリング(16.33m)-X線CT画像観察結果-

- 本ボーリングでは、F-1断層推定深度(約21m)付近において、F-1断層の最新活動部であると判断される破砕帯を有する劣化部(約12.30~12.60m)が認められる(P352~P365参照)。
- また、F-1断層推定深度より浅い位置(深度16.00~16.35m)においても、劣化部が認められる。
- 当該劣化部の出現深度は、F-1断層推定深度と調和的であるものの、走向・傾斜がN18° E/77° Wであり、F-1断層と異なることから、当該劣化部は、F-1断層の可能性を有する劣化部とは判定されないため、F-1断層の認定手順(P304~P305参照)において、認定手順④「条件を満たさない場合」に基づき検討を行う。
- 当該劣化部中の深度16.33mに認められる破砕帯について、X線CT画像観察により、性状を確認した。
- 当該破砕帯は、ボーリングコア観察及びX線CT画像観察において、以下のような特徴が認められる。
  - ・ボーリングコア観察の結果、劣化部が認められ、連続する直線的な面構造を伴う。
  - ・X線CT画像観察の結果、低密度部が認められるものの、連続性に乏しい。

- 当該破砕帯は、X線CT画像観察において低密度部が確認されるものの、連続性に乏しいことから、当該破砕帯を含む劣化部は、「その他の劣化部」に区分される。
- なお、当該劣化部は、固結後、局所的に変質の影響により軟質化したものであると推定される。
- 上記を踏まえると、ボーリングコア観察において認められる軟質粘土は、局所的なものと判断される。

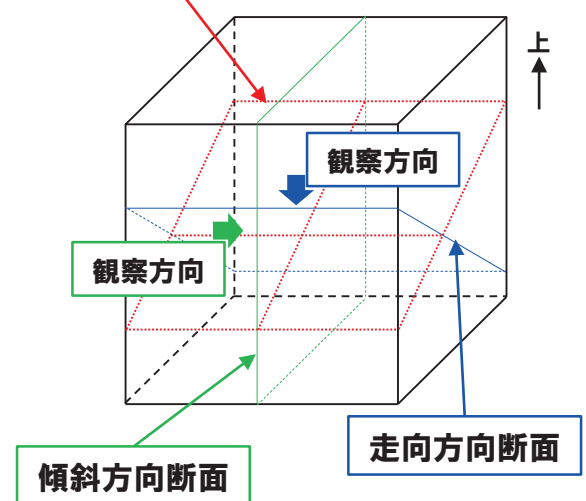
## R1敷地-7ボーリング (286.25m) -X線CT画像観察結果-

○X線CT画像観察の結果, 連続する直線的な低密度部は認められない。

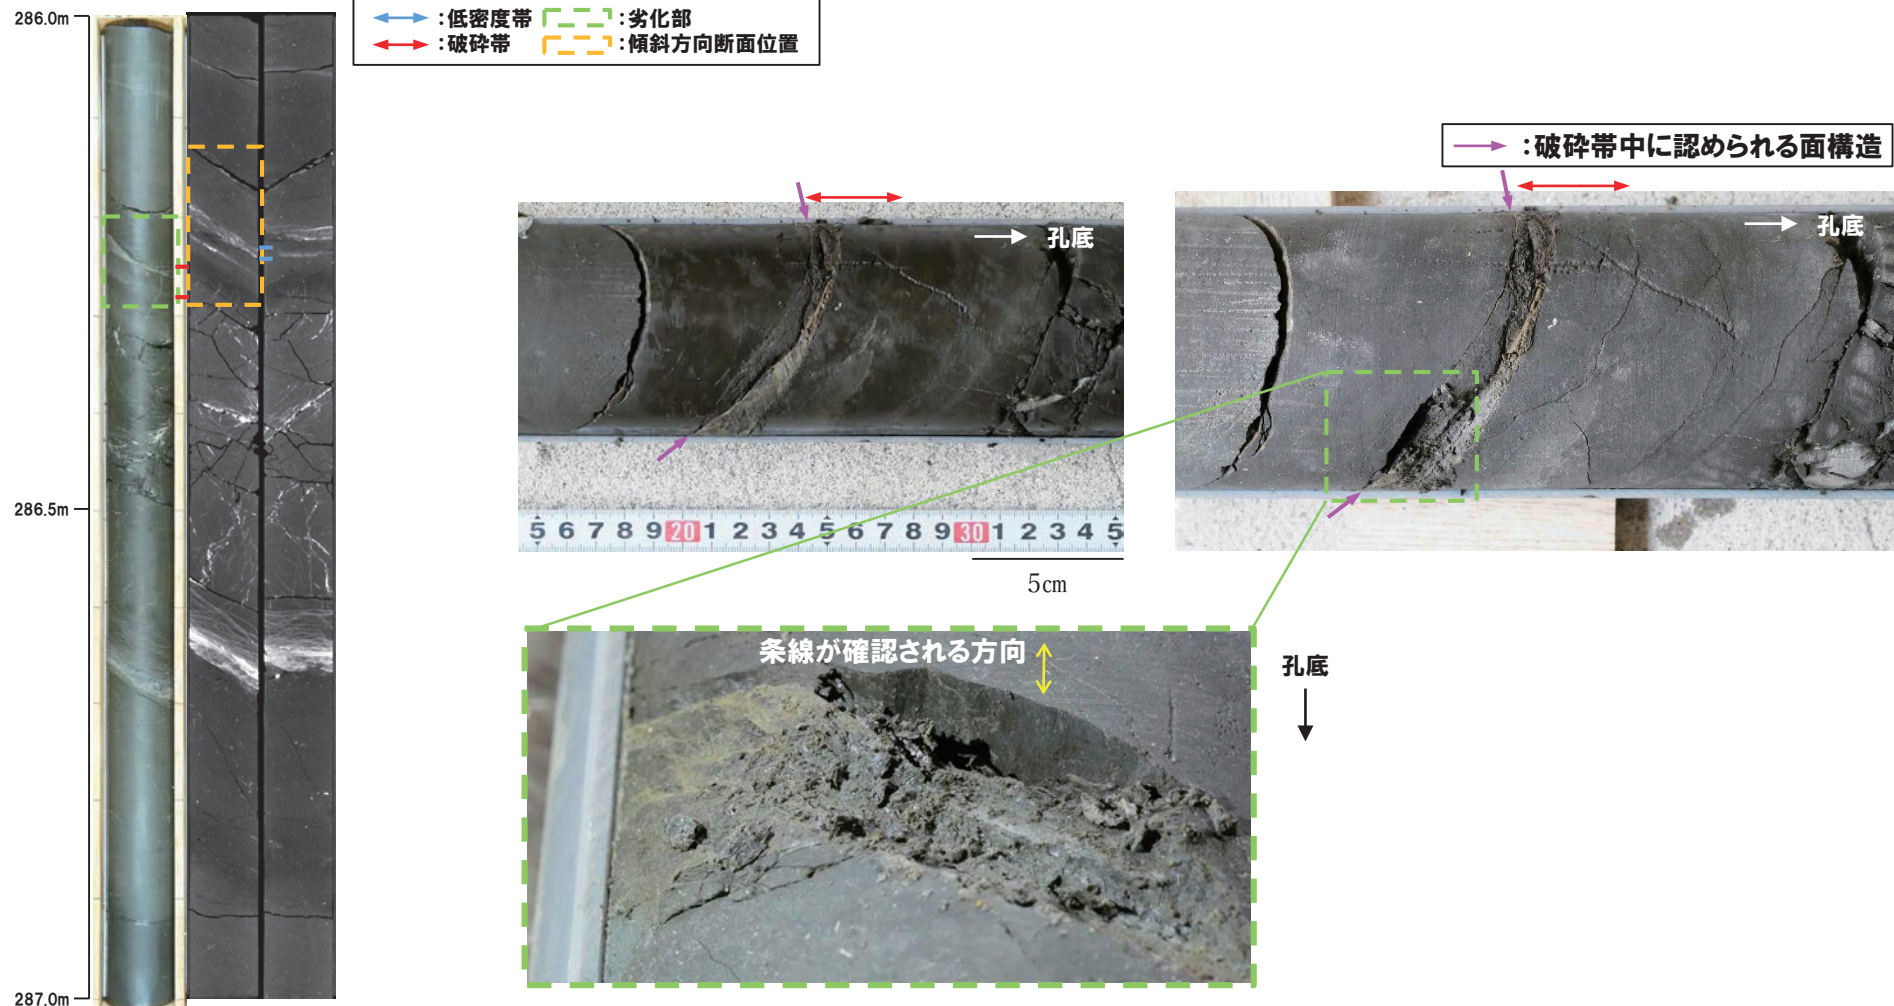
### R1敷地-7ボーリング (286.25m) -条線観察結果-

- 破碎帯中に認められる面構造を深部側から浅部側へ観察を行った。
- 厚さ約10mmの軟質粘土の挟在が認められる。
- 最急勾配方向と直交する条線が認められ、浅部から深部方向に読み直すとレイク角は $0^{\circ}$ となる。

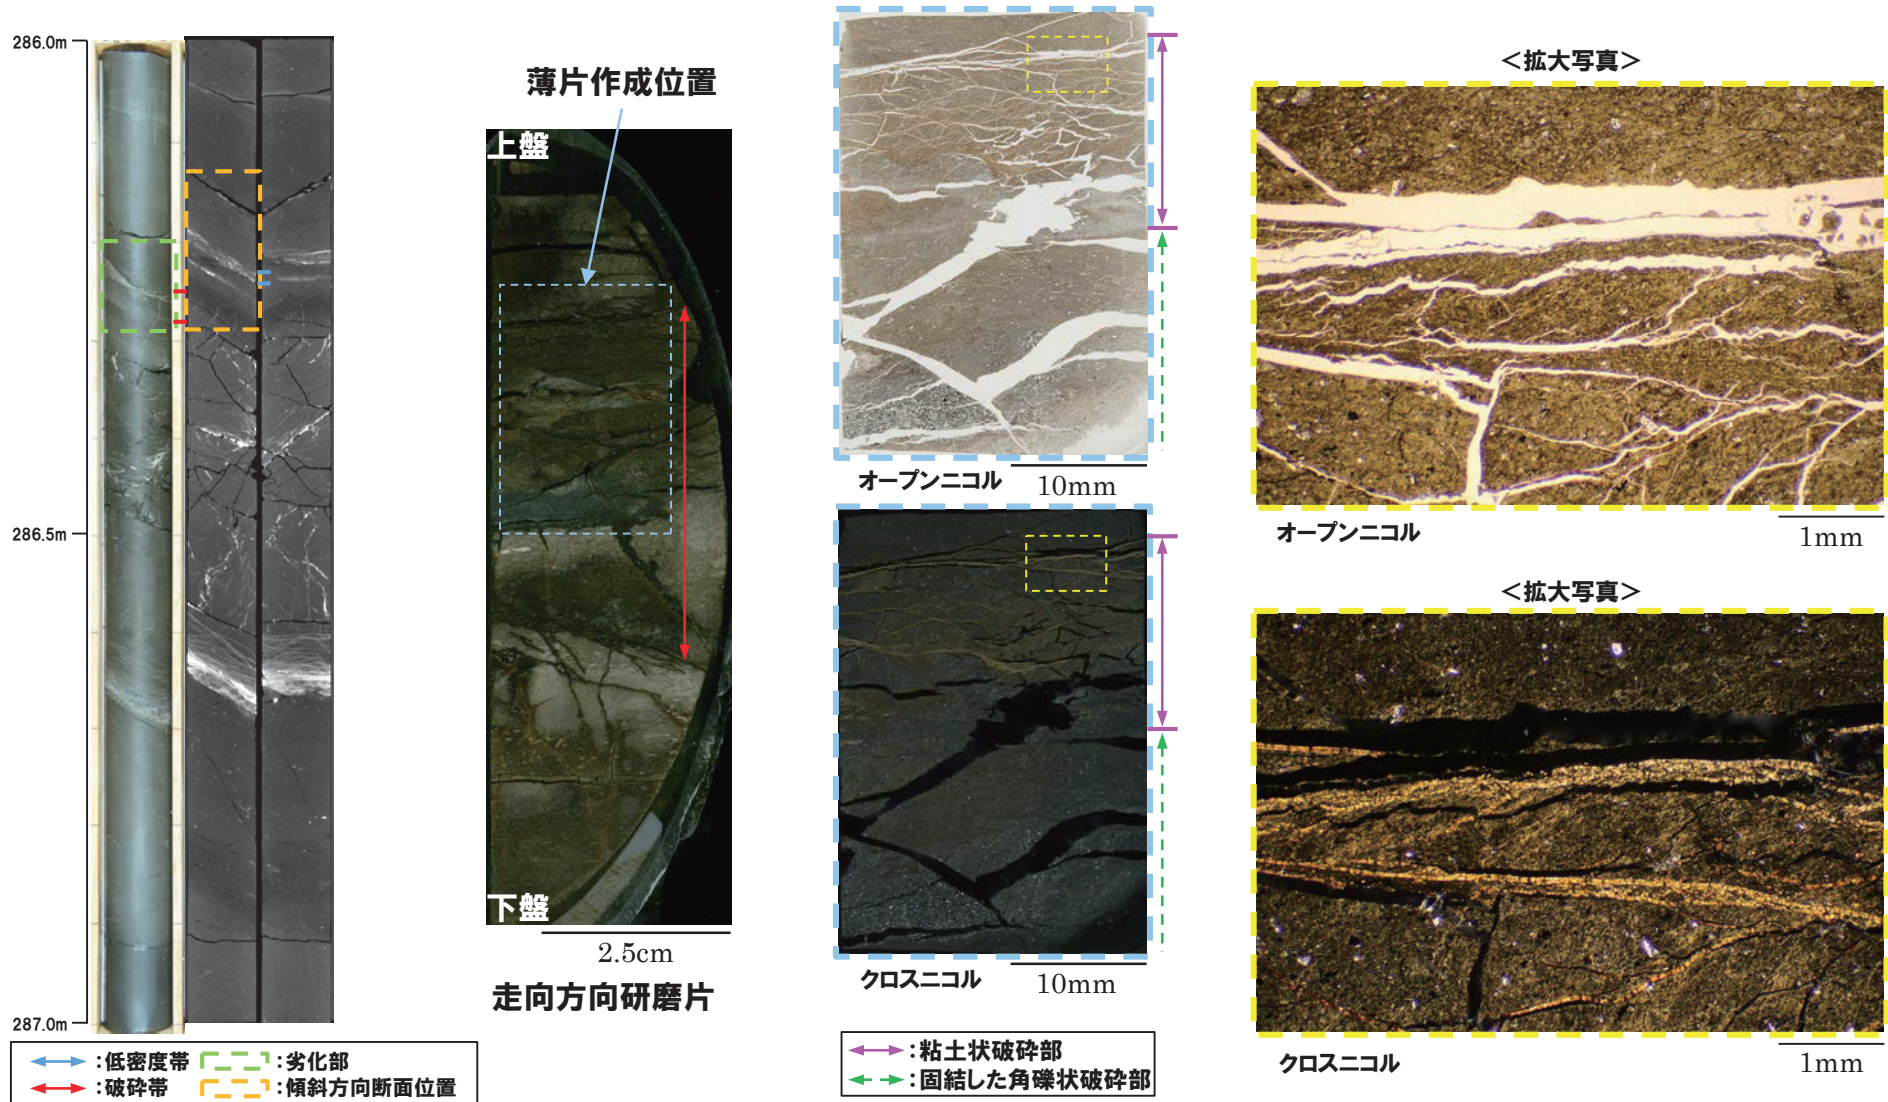
R1敷地-7ボーリング (286.25m) - 走向方向薄片観察結果 (1/2) -

- 粘土状破碎部は直線的に連続する。
- 粘土状破碎部では、右横ずれ断層センスを示すP面が認められる。

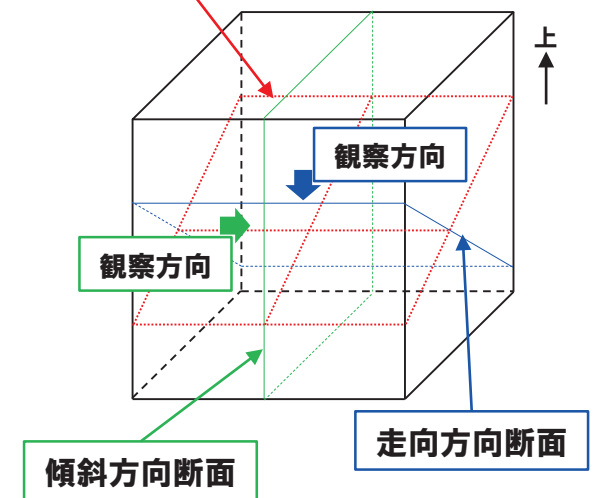
## R1敷地-7ボーリング (286.67m) -X線CT画像観察結果-

○X線CT画像観察の結果, 連続する直線的な低密度部は認められない。

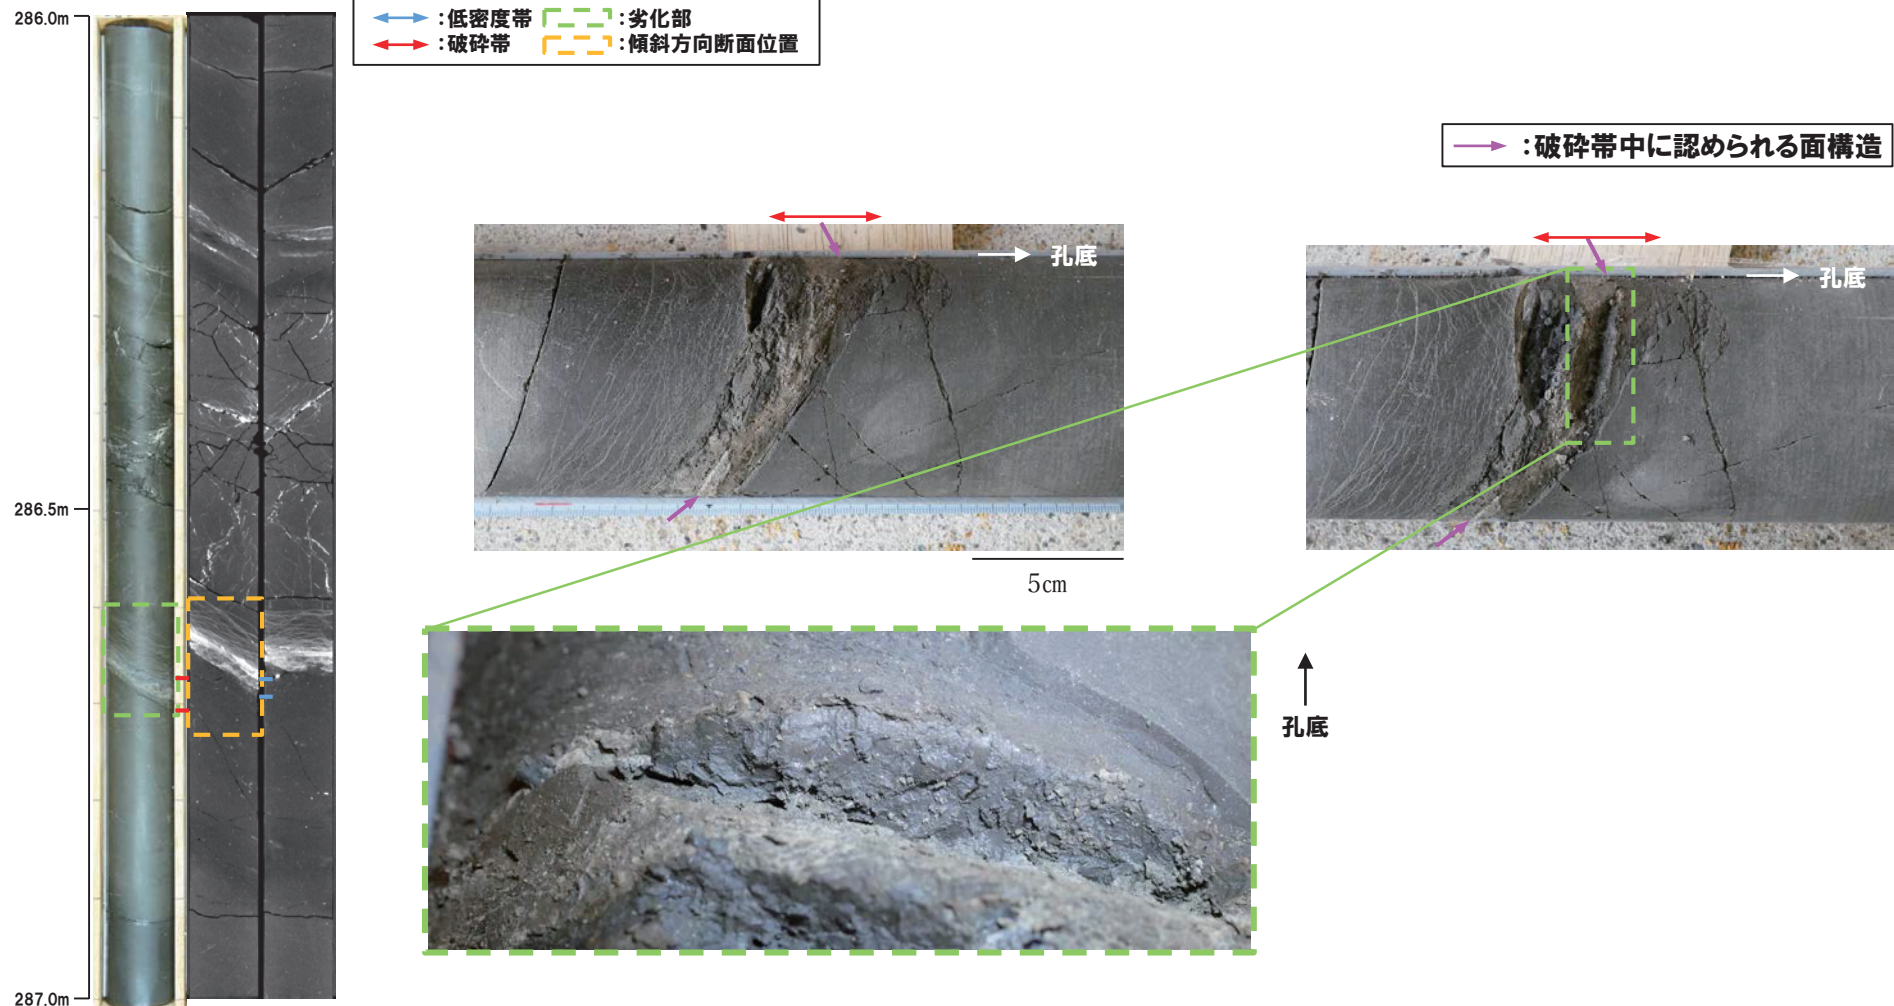
## R1敷地-7ボーリング (286.67m) -条線観察結果-

- 破碎帯中に認められる面構造を浅部側から深部側へ観察を行った。
- 厚さ約22mmの軟質粘土の挟在が認められる。
- 当該面では平滑に剥離せず、条線及び鏡肌は認められない。

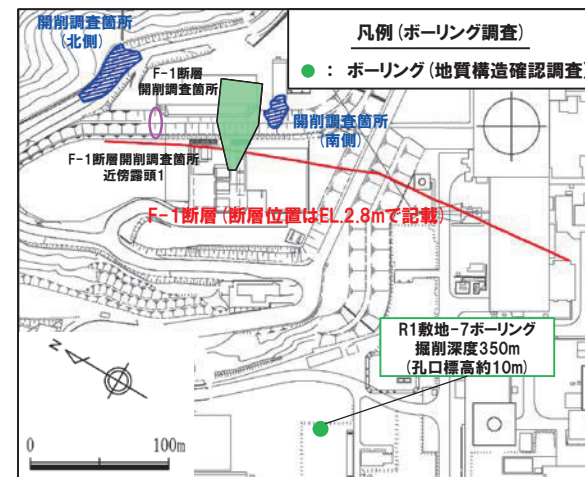
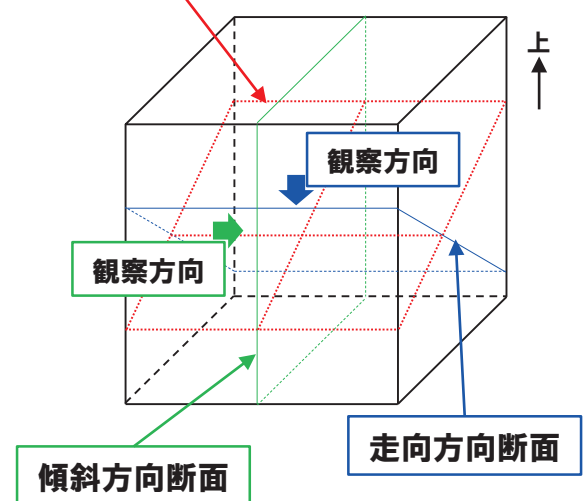
R1敷地-7ボーリング (295.55m及び295.56m) -X線CT画像観察結果-

○X線CT画像観察の結果, 連続する直線的な低密度部が認められる。
