F-1断層の可能性を有する劣化部

R1敷地-4ボーリング (48.39m) - 傾斜方向薄片観察結果 (2/2) -

R1敷地-5ボーリング-まとめ-

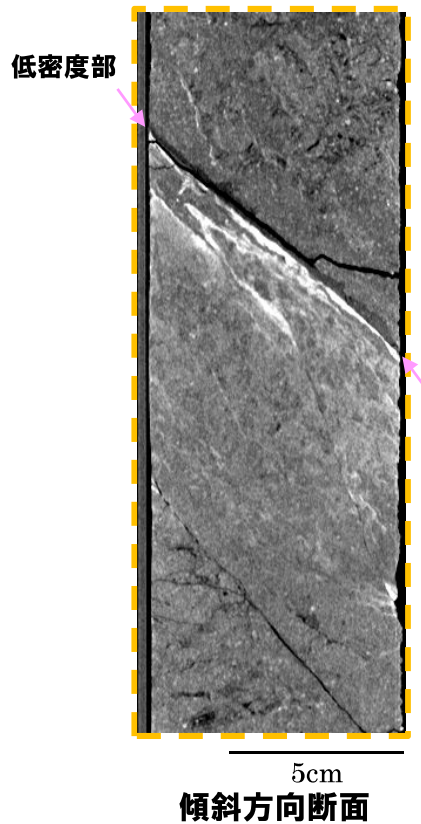
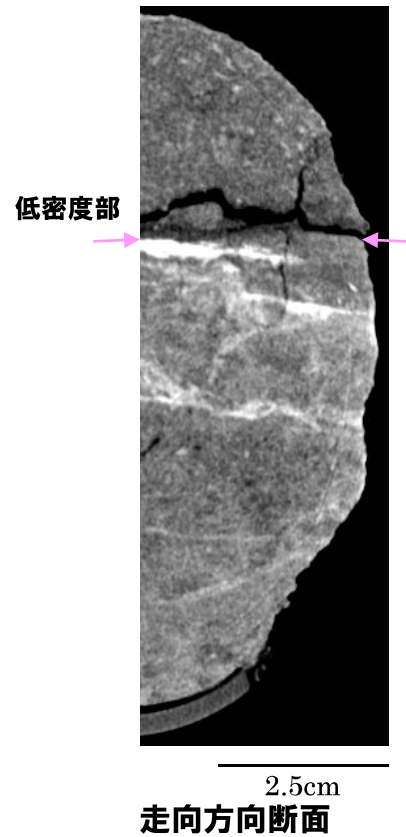
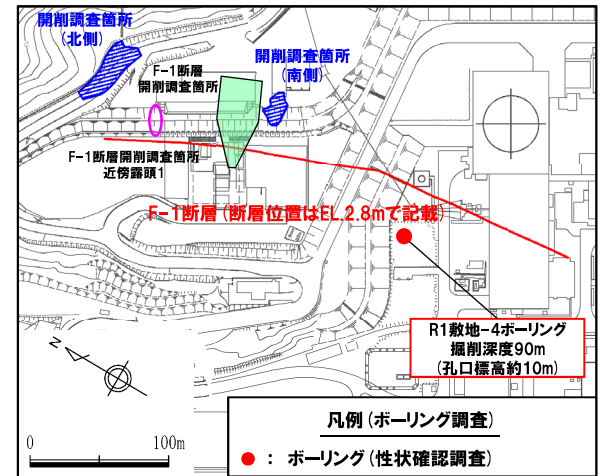
R1敷地-4ボーリング (49.45m) -X線CT画像観察結果-

○X線CT画像観察の結果, 連続する直線的な低密度部が認められる。

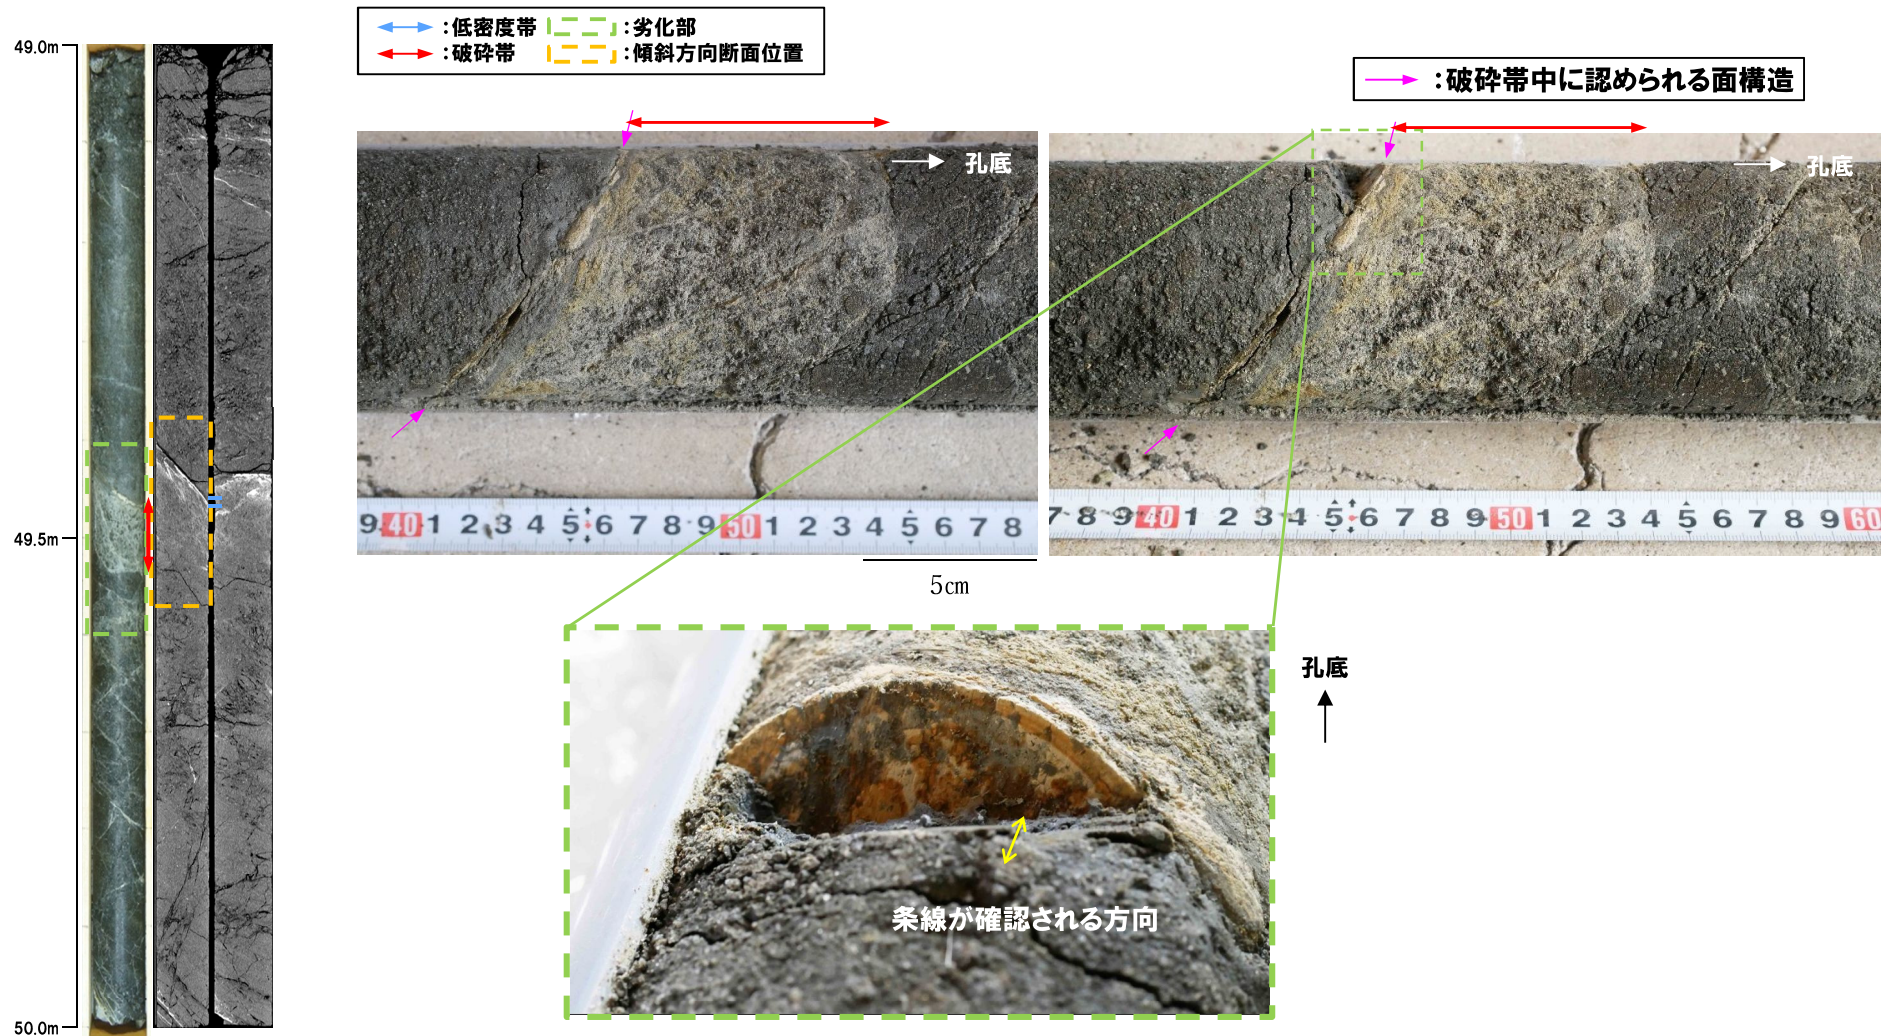
R1敷地-4ボーリング(49.45m)-条線観察結果-

- 破碎帯中に認められる面構造を浅部側から深部側へ観察を行った。
- 厚さ約7~11mmの軟質粘土の挟在が認められる。
- 最急勾配方向と約15° 斜交する条線が認められ、浅部から深部方向に読み直すとレイク角は75° Lとなる。

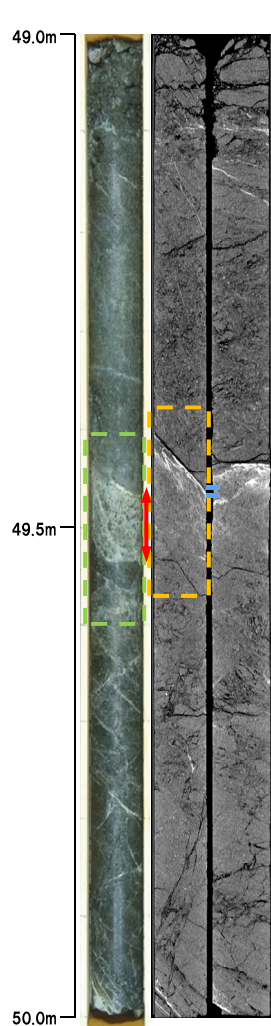
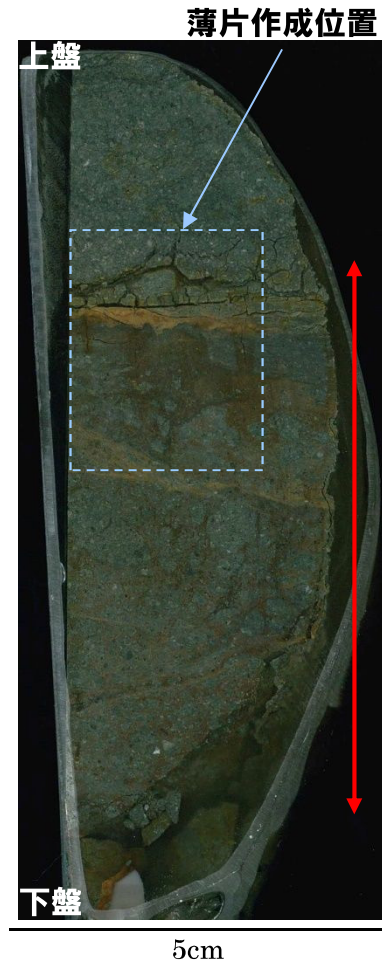
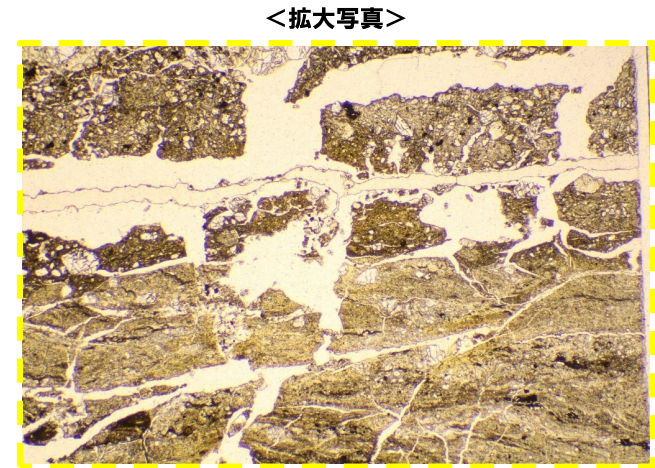
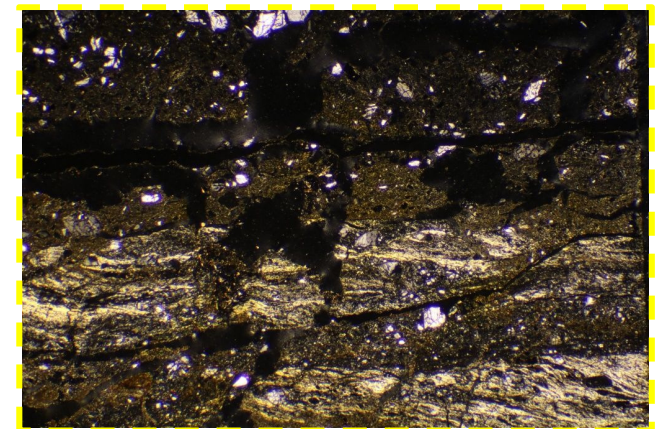
R1敷地-4ボーリング (49.45m) - 走向方向薄片観察結果 (1/2) -

- 粘土状破碎部はやや不明瞭なもの、直線的に分布する。
- 変位センスを示す明瞭な複合面構造は認められない。

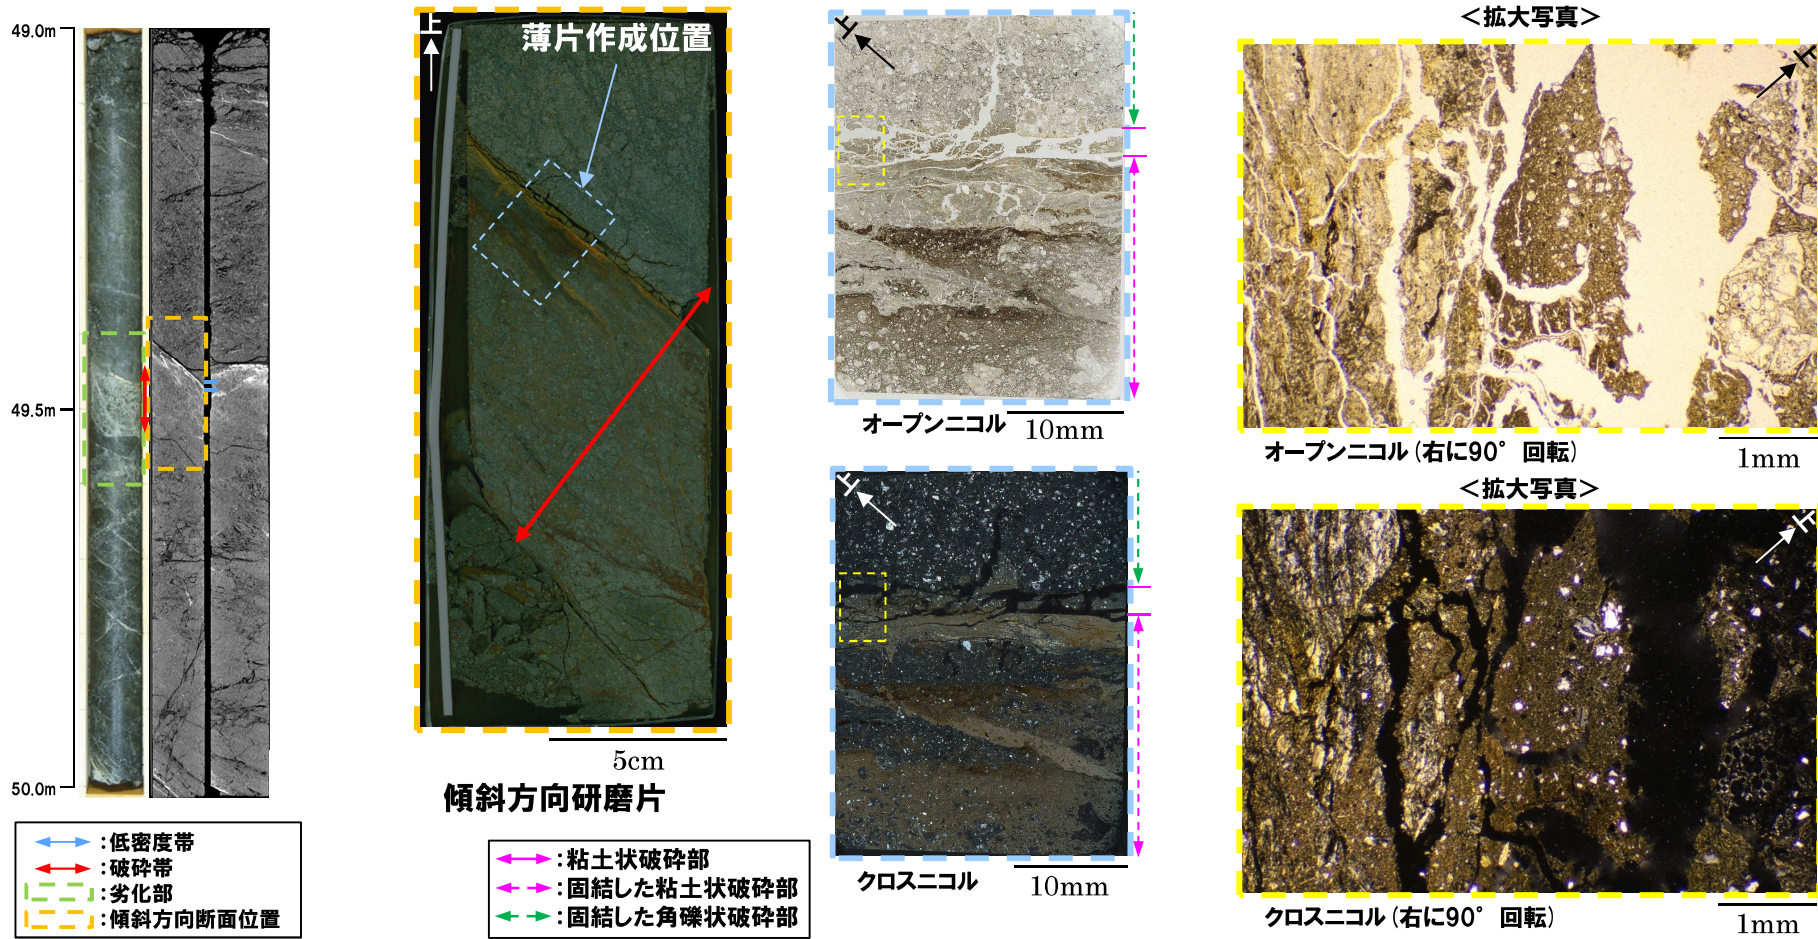
R1敷地-4ボーリング (49.45m) - 傾斜方向薄片観察結果 (1/2) -

- 粘土状破碎部はやや不明瞭なものの、直線的に分布する。
- 粘土状破碎部周辺及びその上盤側では、逆断層センスを示す鉱物片の配列が認められる。

○X線CT画像観察, 条線観察及び薄片観察の結果, 当該破碎帯はF-1断層の最新活動部であると判断される。

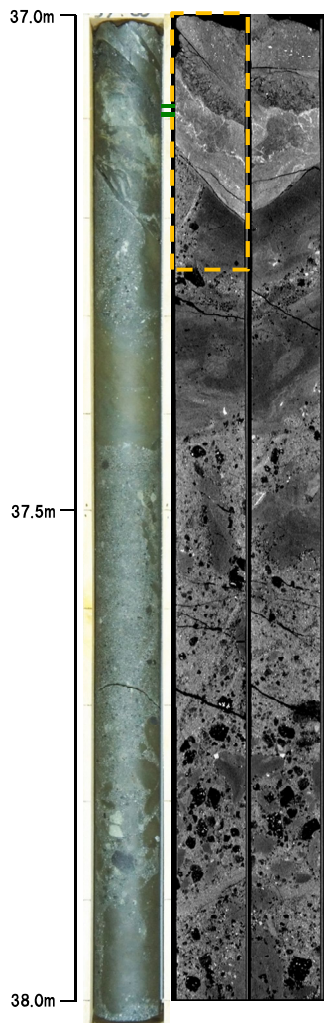
R1敷地-5ボーリング (37.04m) -X線CT画像観察結果-

○X線CT画像観察の結果, 連続する直線的な低密度部は認められない。

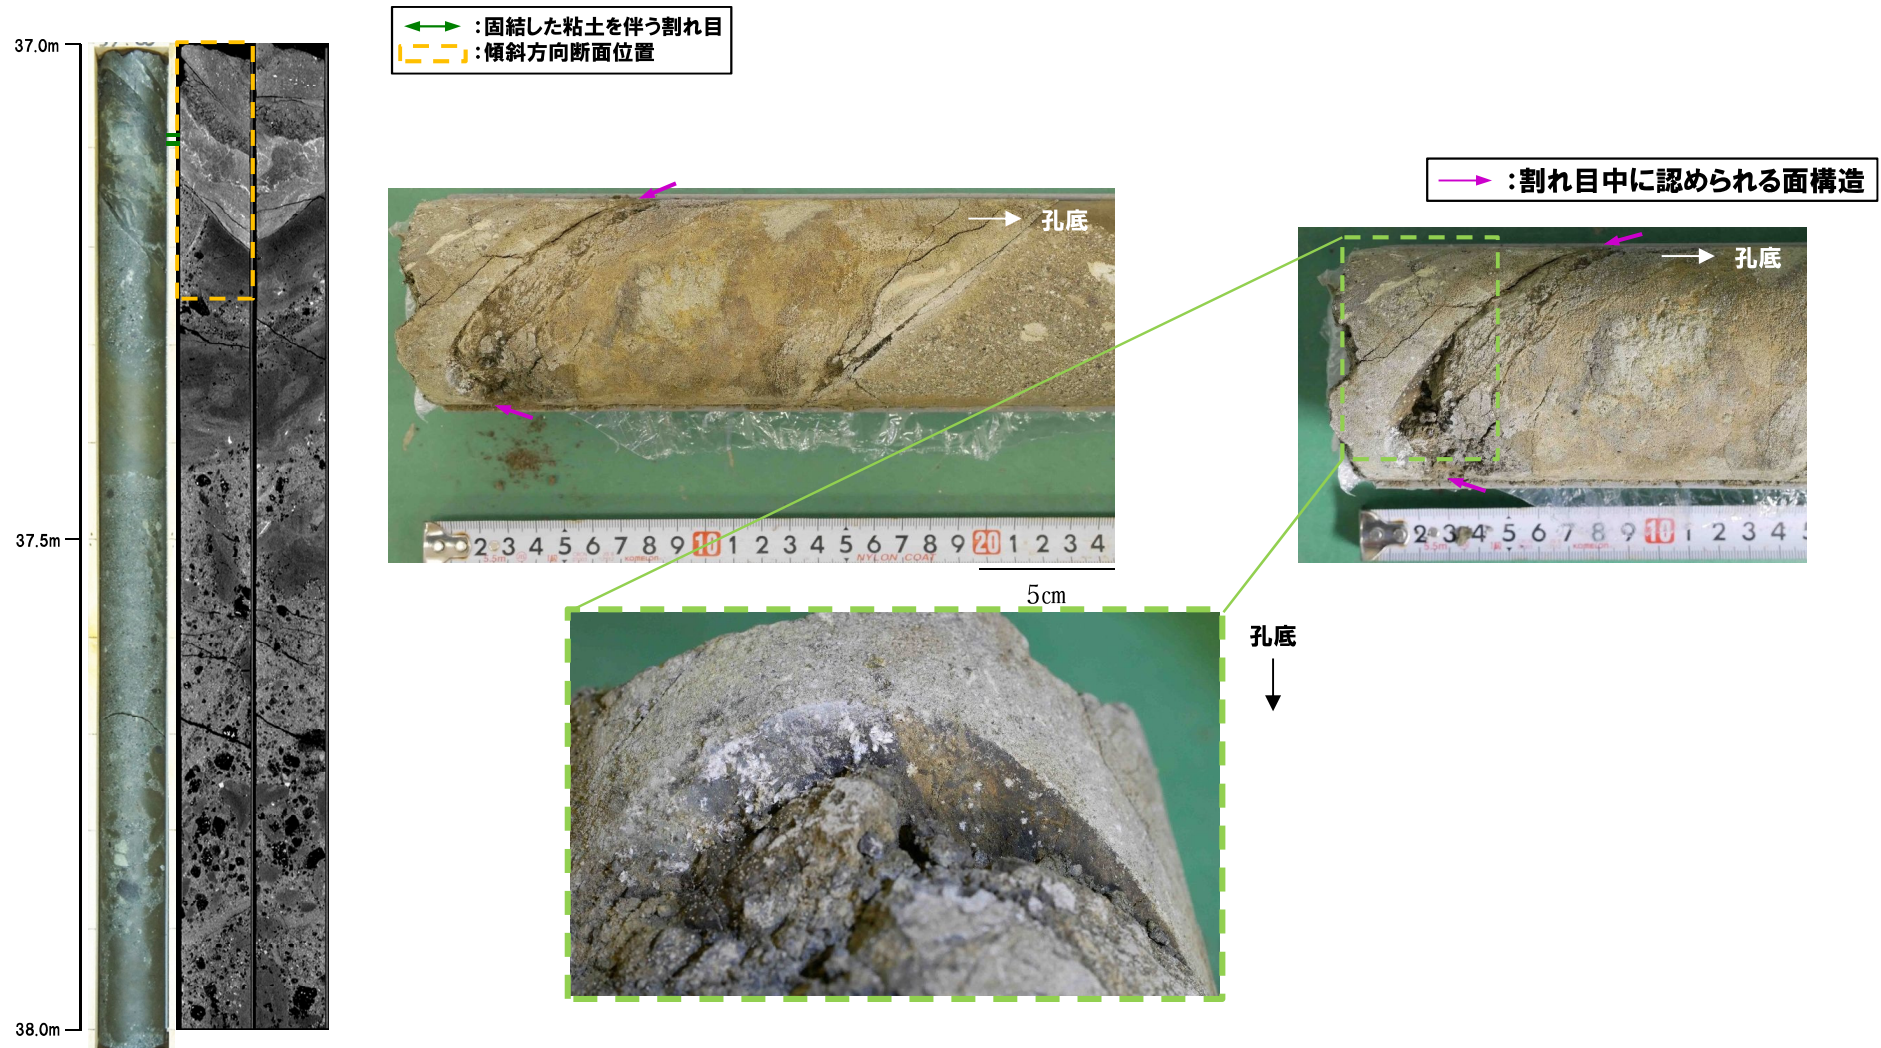
R1敷地-5ボーリング(37.04m)-条線観察結果-

- 割れ目中の面構造を深部側から浅部側へ観察を行った。
- 硬質粘土の挟在が認められる。
- 当該面は平滑に剥離するものの、条線及び鏡肌は認められない。

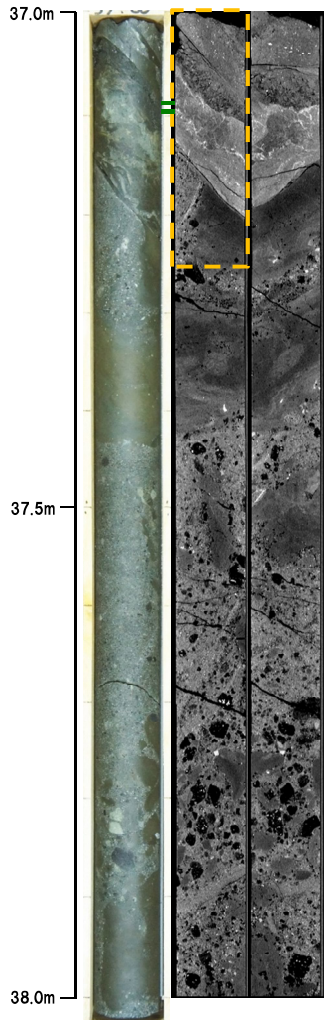
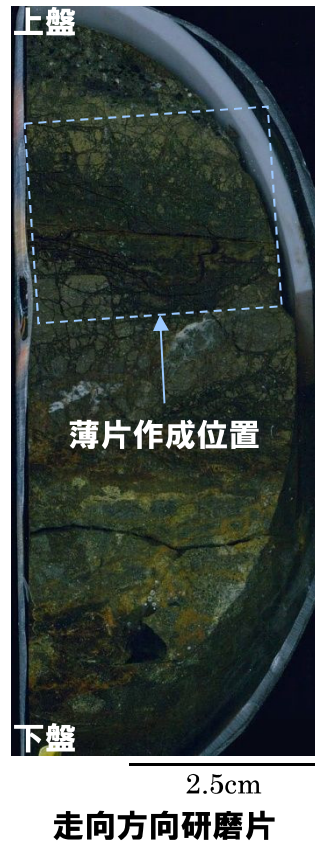
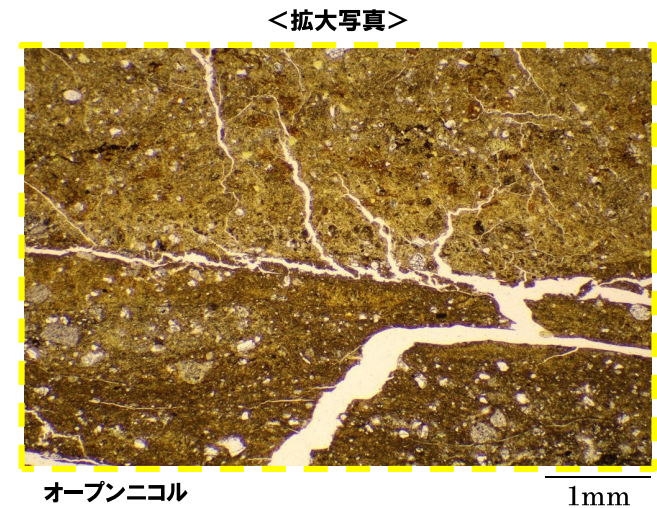
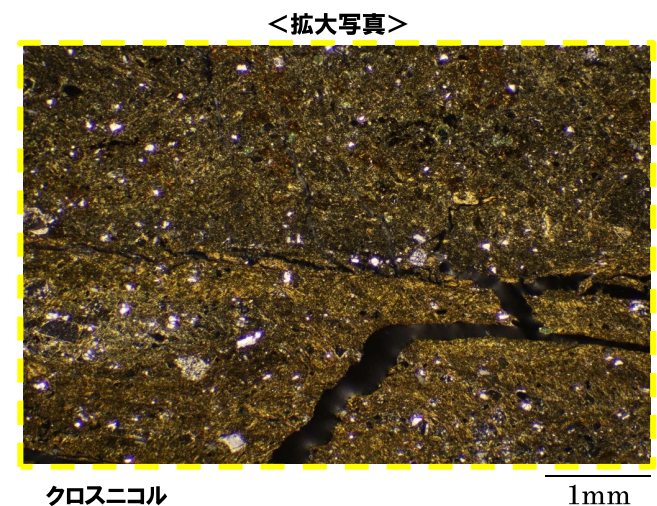
R1敷地-5ボーリング (37.04m) -走向方向薄片観察結果 (1/2) -

- 固結した粘土状破碎部は、直線的に分布する。
- 変位センスを示す明瞭な複合面構造は認められない。

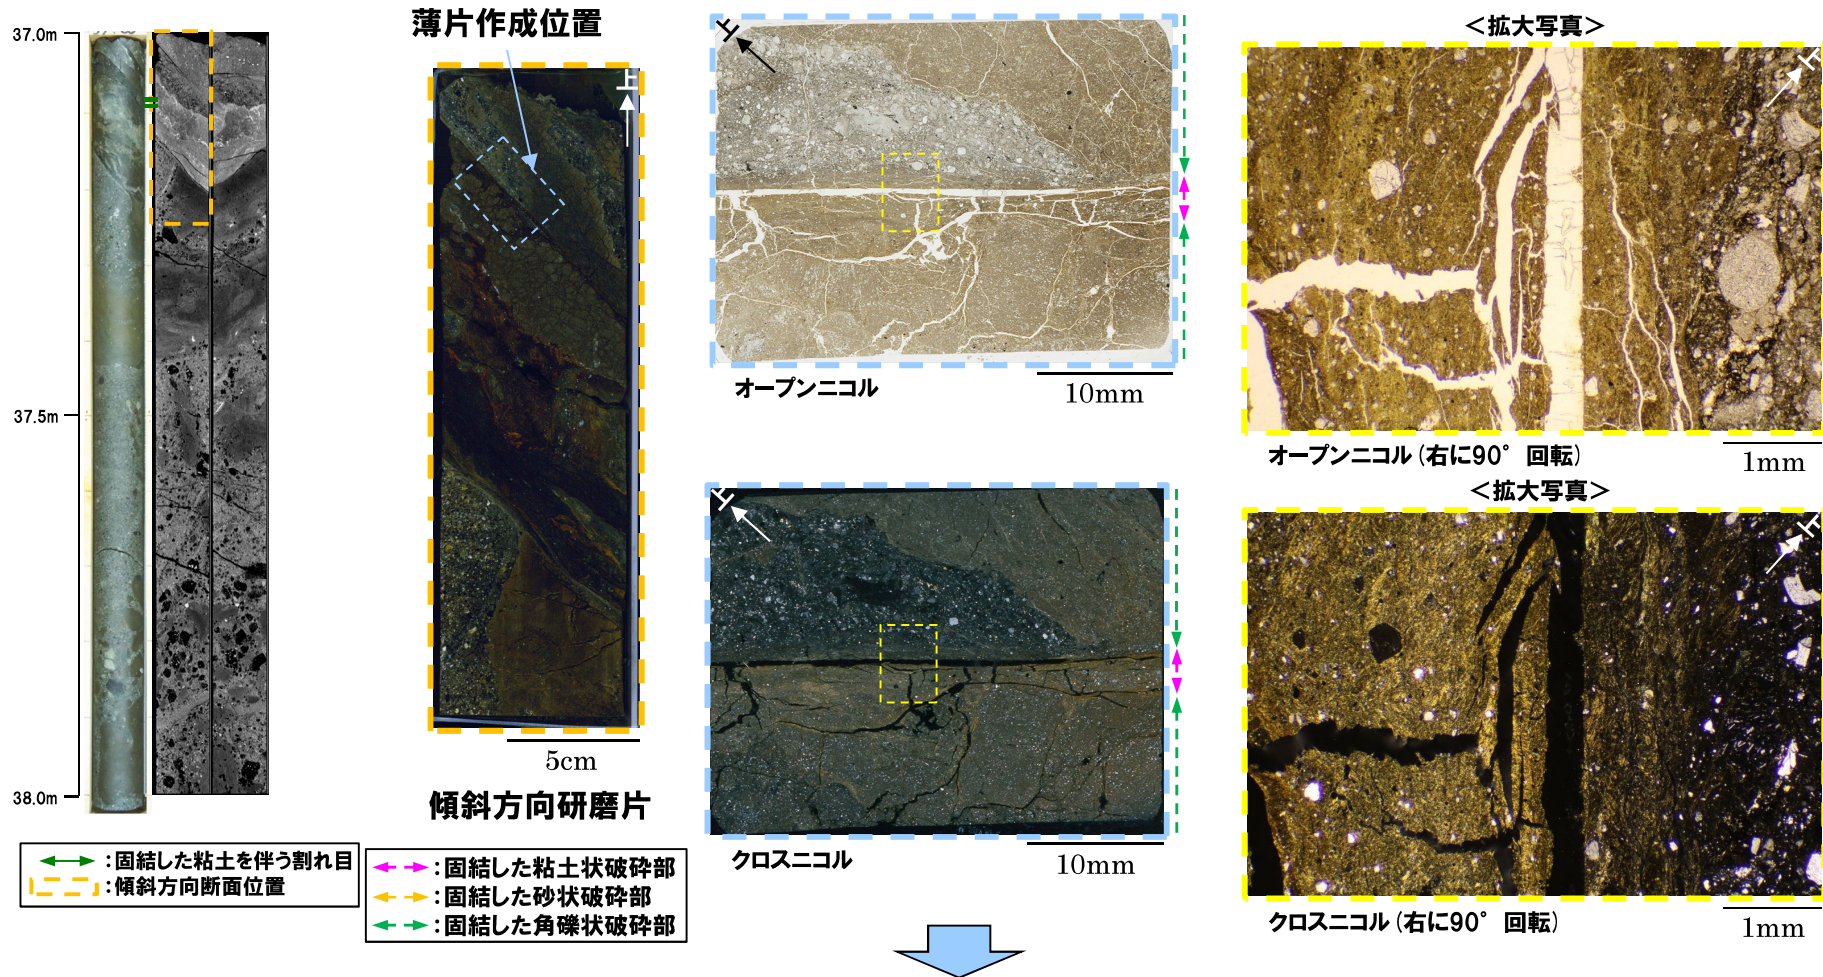
R1敷地-5ボーリング (37.04m) - 傾斜方向薄片観察結果 (1/2) -

- 固結した粘土状破碎部は直線的に連続し、周辺では細粒化が認められる。
- 粘土状破碎部周辺では、逆断層センスを示すP面が認められる。

○ 当該割れ目は、逆断層センスを示す複合面構造が認められるが、粘土は硬質であることが、X線CT画像観察においても確認されることから、当該割れ目が劣化部に認定されないとの評価は妥当と考えられる。

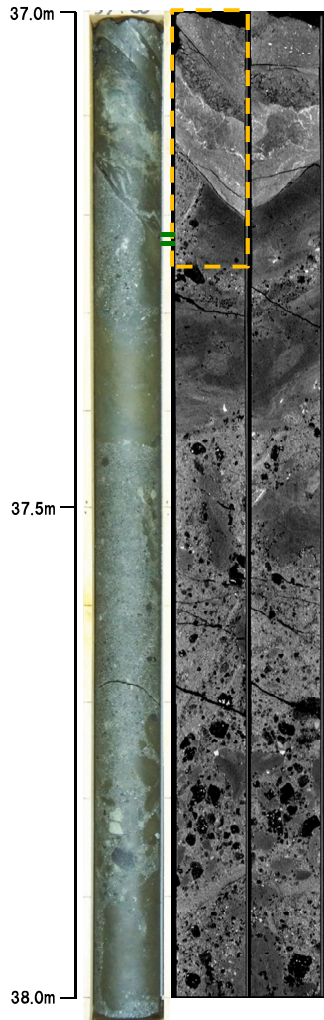
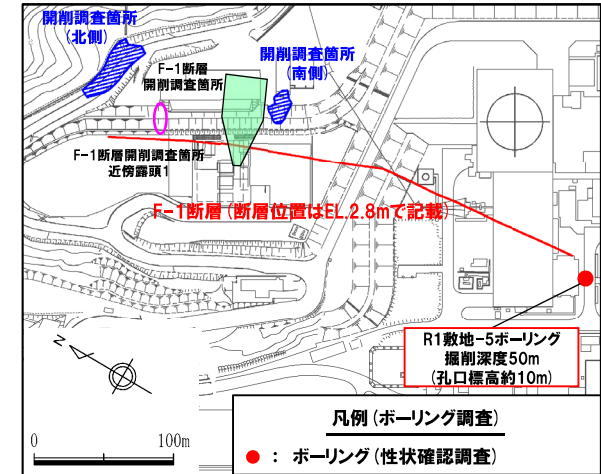
R1敷地-5ボーリング (37.19m) -X線CT画像観察結果-

○X線CT画像観察の結果, 連続する直線的な低密度部は認められない。

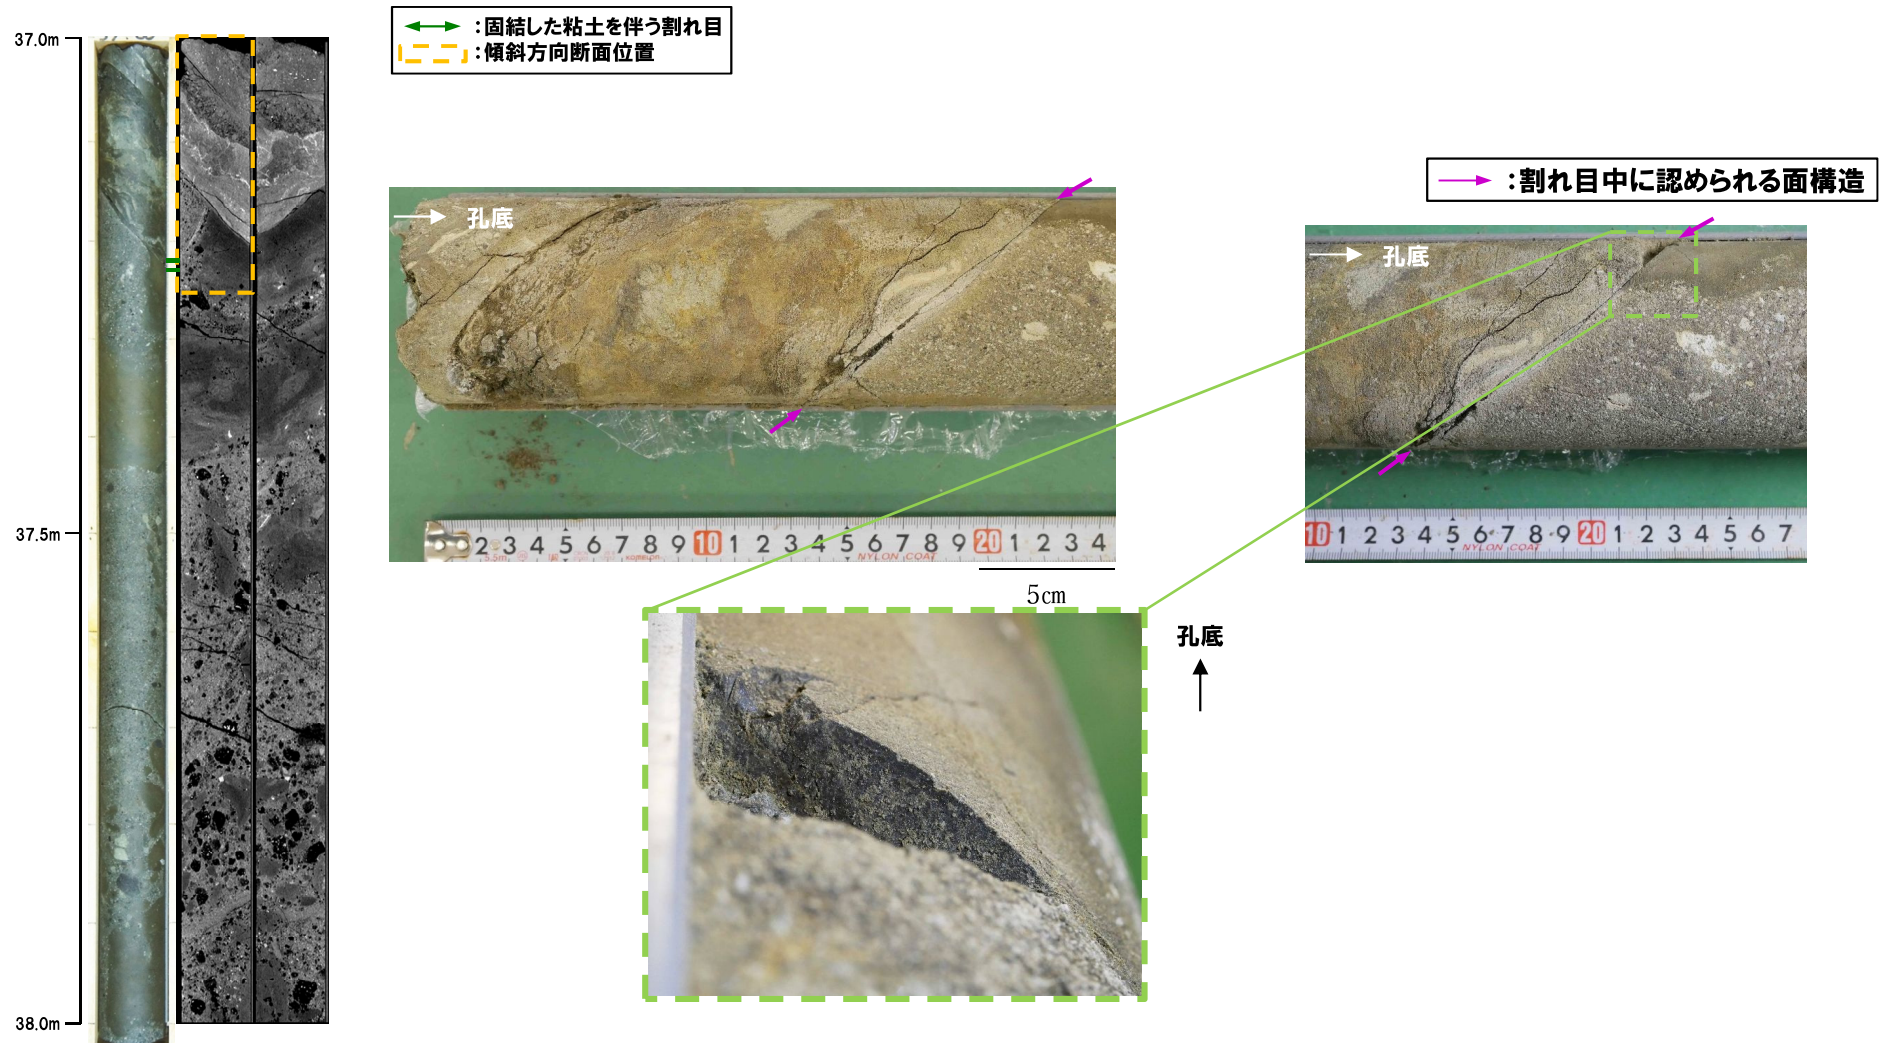
R1敷地-5ボーリング (37.19m) -条線観察結果-

- 割れ目中の面構造を浅部側から深部側へ観察を行った。
- 硬質粘土の挟在が認められる。
- 当該面は平滑に剥離するものの、条線及び鏡肌は認められない。

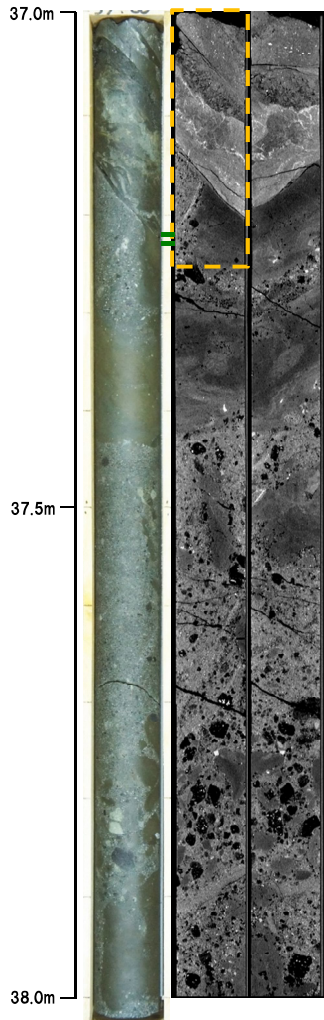
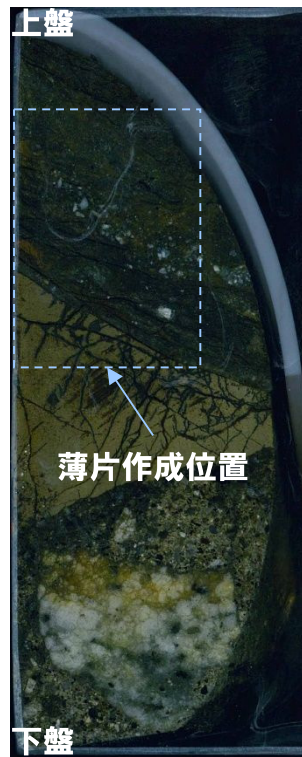
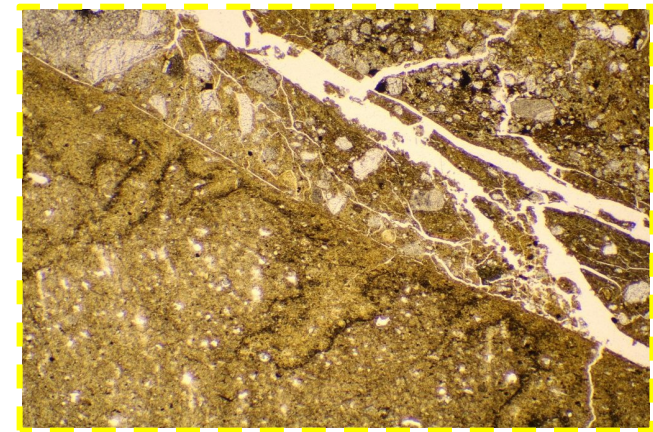
R1敷地-5ボーリング (37.19m) -走向方向薄片観察結果 (1/2) -

- 固結した粘土状破砕部は、直線的に分布する。
- 粘土状破砕部には左横ずれ断層センスを示すP面が認められる。

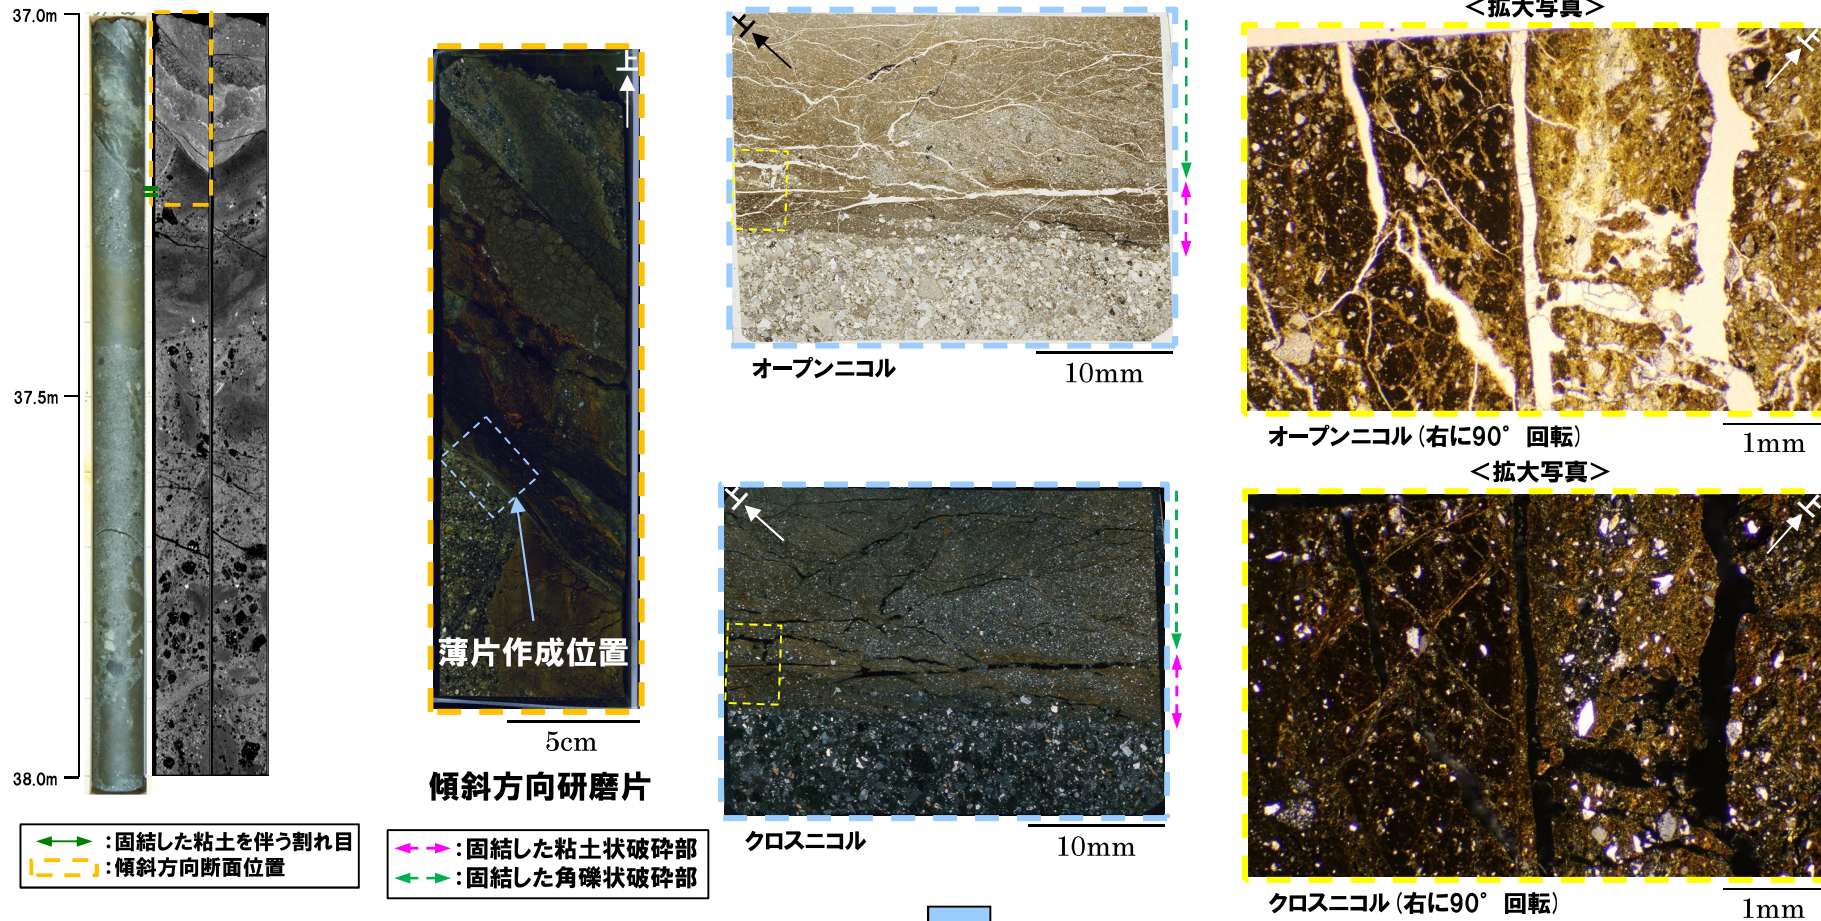
R1敷地-5ボーリング (37.19m) - 傾斜方向薄片観察結果 (1/2) -

- 固結した粘土状破碎部は直線的に連続し、周辺では細粒化が認められる。
- 粘土状破碎部周辺では、逆断層センスを示すP面が認められる。

- 当該割れ目は、逆断層センスを示す複合面構造が認められるが、粘土は硬質であることが、X線CT画像観察においても確認されることから、当該割れ目が劣化部に認定されないとの評価は妥当と考えられる。

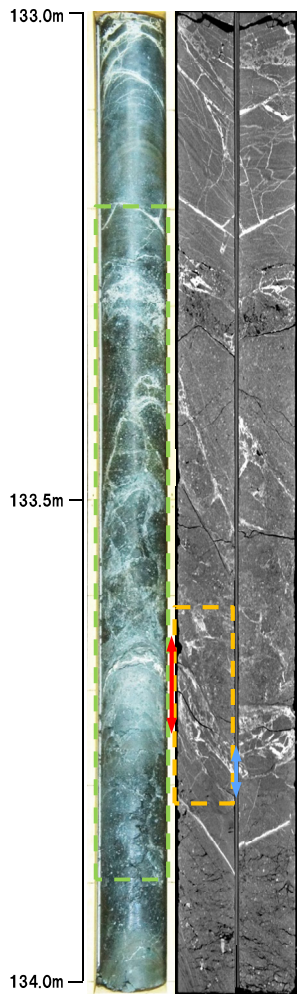
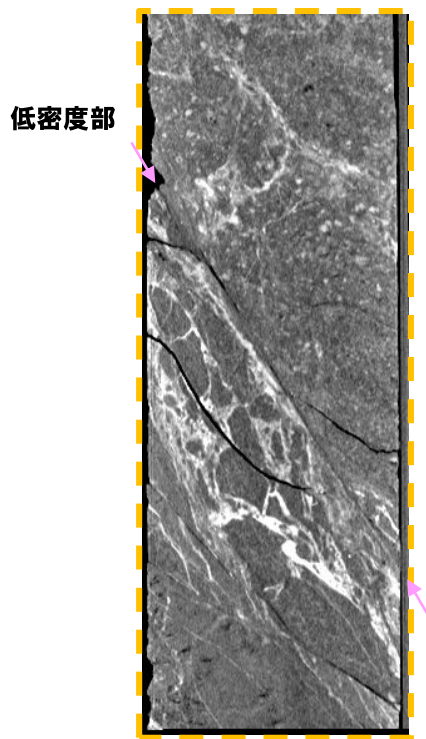
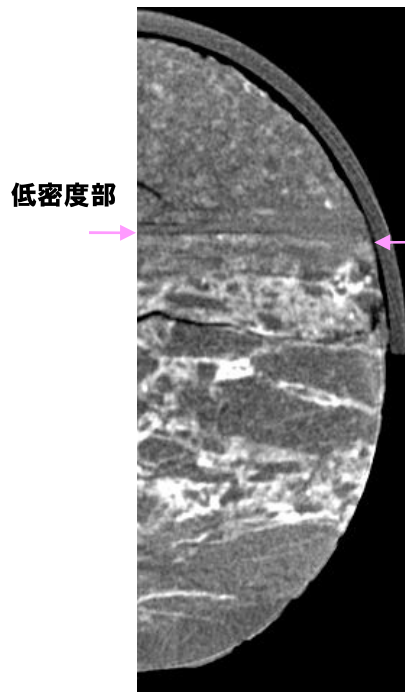
R1敷地-6ボーリング (133.65m) -X線CT画像観察結果-

○X線CT画像観察の結果, 連続する直線的な低密度部が認められる。

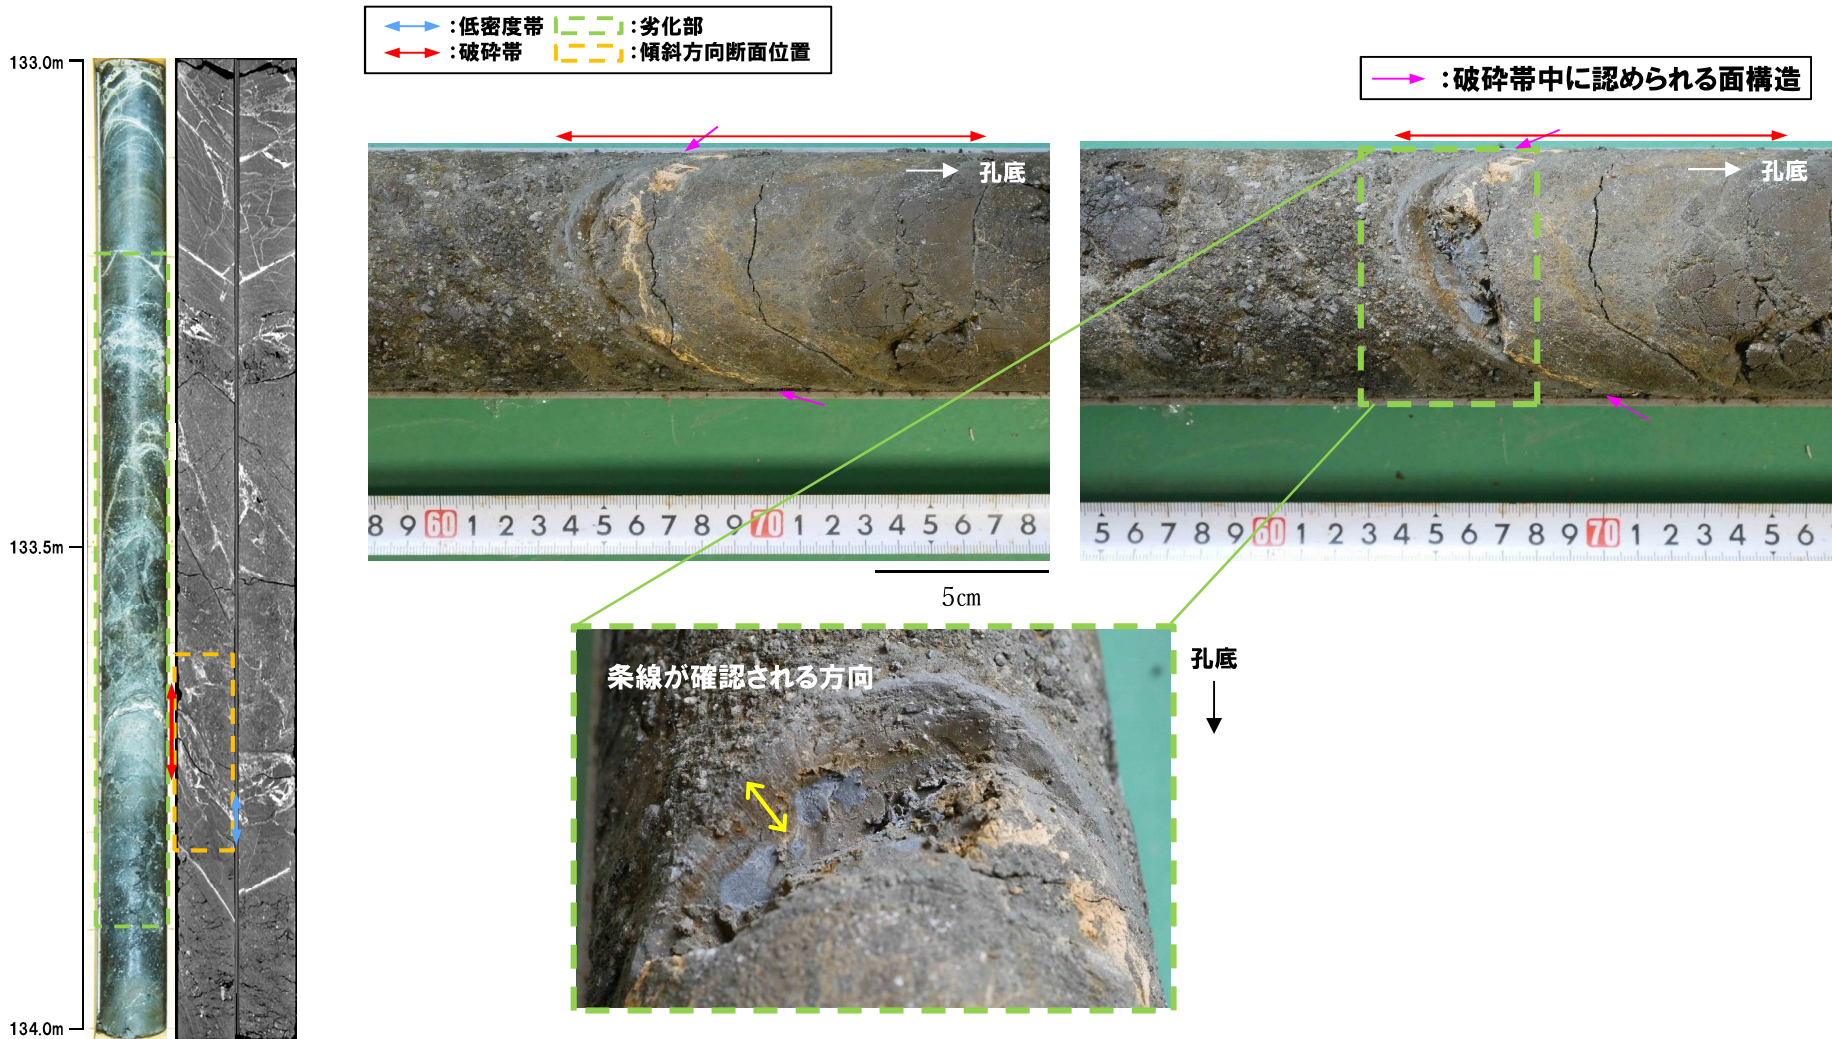
R1敷地-6ボーリング (133.65m) - 条線観察結果 -

- 破碎帯中に認められる面構造を深部側から浅部側へ観察を行った。
- 厚さ約2~5mmの軟質粘土の挟在が認められる。
- 最急勾配方向と約20° 斜交する条線が認められ、浅部から深部方向に読み直すとレイク角は70° Lとなる。

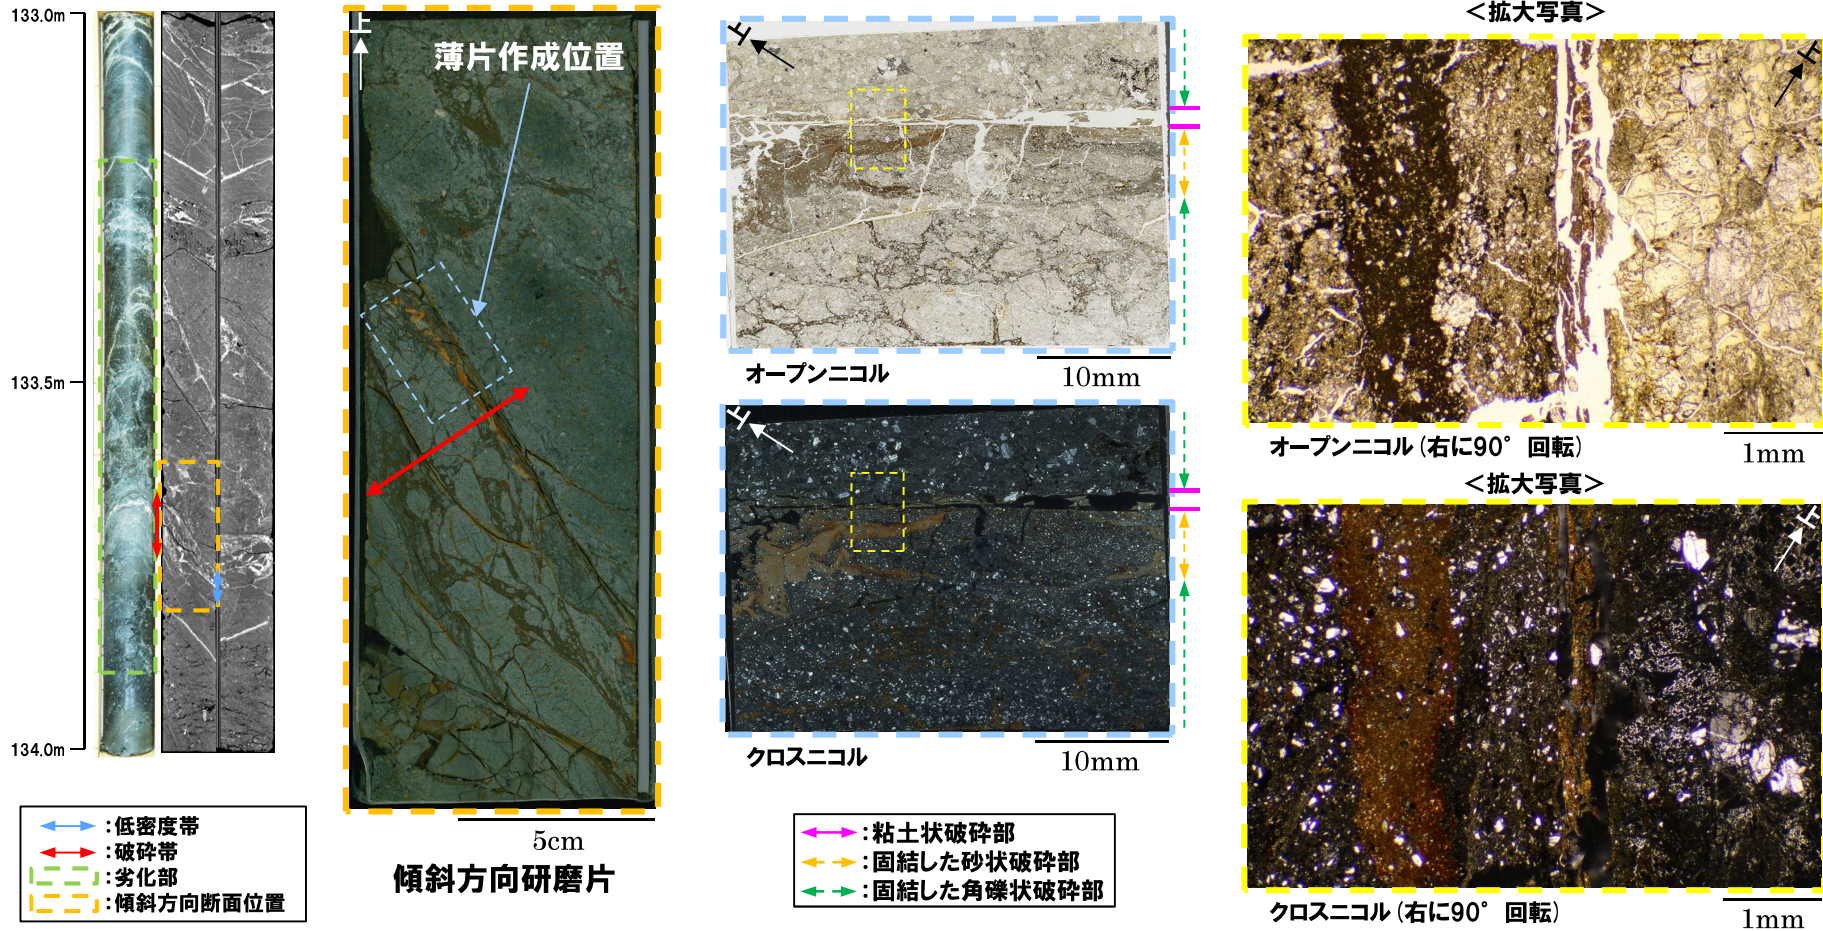
R1敷地-6ボーリング (133.65m) - 傾斜方向薄片観察結果 (1/2) -

- 粘土状破碎部は直線的に連続し、下盤側では細粒化が認められる。
- 変位センスを示す明瞭な複合面構造は認められない。

○X線CT画像観察, 条線観察及び薄片観察の結果, 当該破碎帯はF-1断層の最新活動部ではないと判断される。
