## 開削調査箇所(南側)

## ③Ts3aユニットに認められる線構造の成因検討(1/12)

## ④南側壁面の背後法面天端付近に認められる小断層-小断層 (b) (1/6) -

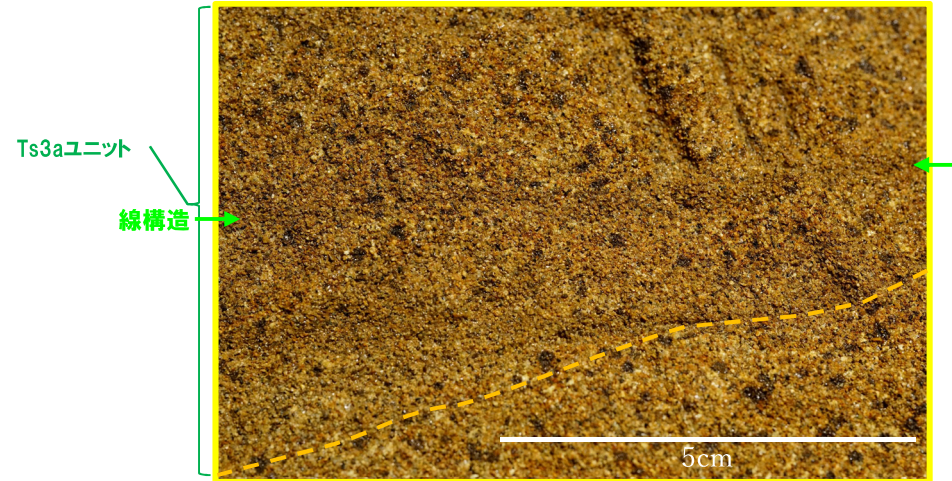
- Ts3aユニット中(拡大写真①)及びTs3aユニット基底面(次頁拡大写真③)においては、水平方向の線構造が認められる。
- また、M1ユニット中(拡大写真②)にも、水平方向の線構造が認められる。
- これらの線構造は、はぎとり転写試料において、類似した性状を示し、以下の特徴が認められる。
  - ・周辺の堆積物に比べ、暗い色調を呈し、細粒である。
  - ・比較的連続性がよく、直線的である。

<Ts3aユニット中に認められる水平方向の線構造の例(拡大写真①)>

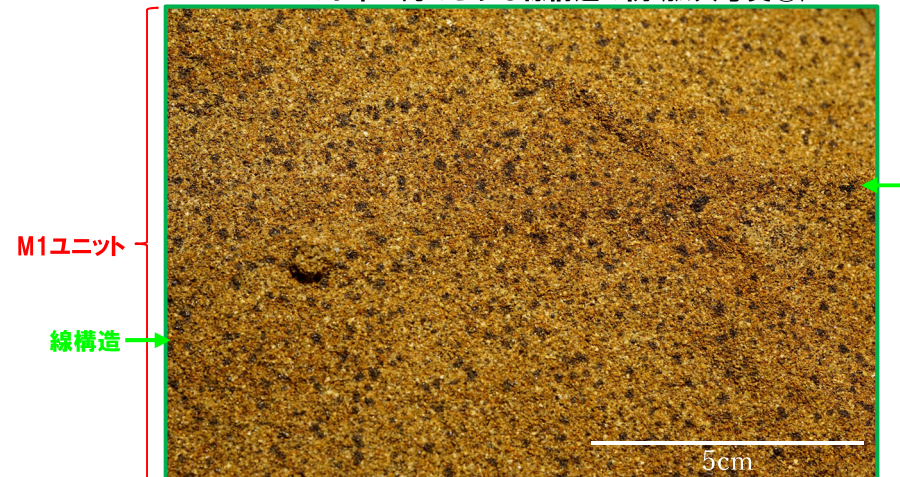
<M1ユニット中に認められる線構造の例(拡大写真②)>

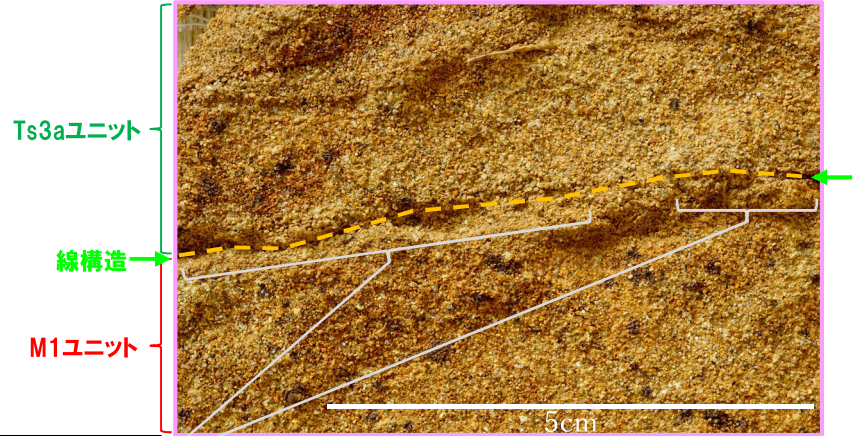
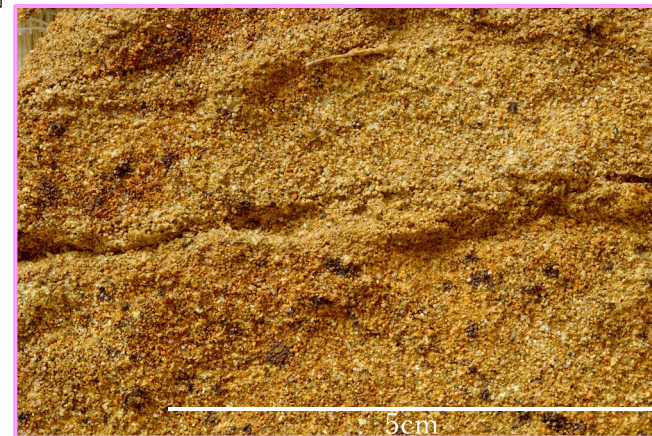
横断掘削箇所③はぎとり転写試料※ 写真(左右反転)

<Ts3aユニット基底面に認められる線構造の例(拡大写真③)>

連続性が悪い空隙が認められる

当はぎとり転写試料において、Ts3aユニット基底面に認められる水平方向の線構造には、空隙が認められる。しかし、この空隙は連続性が悪く、露頭観察においては、明瞭でないことから、M1ユニット及びTs3aユニットの層相の差異により形成した亀裂であると判断される。

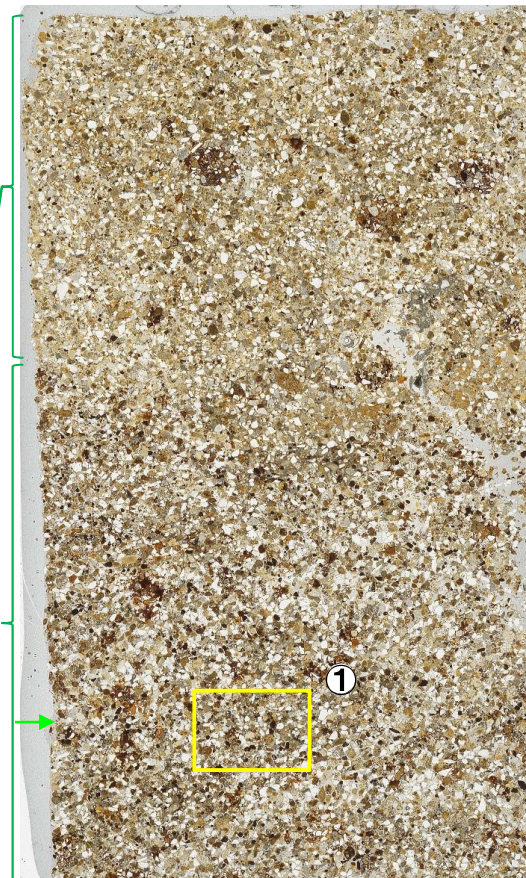
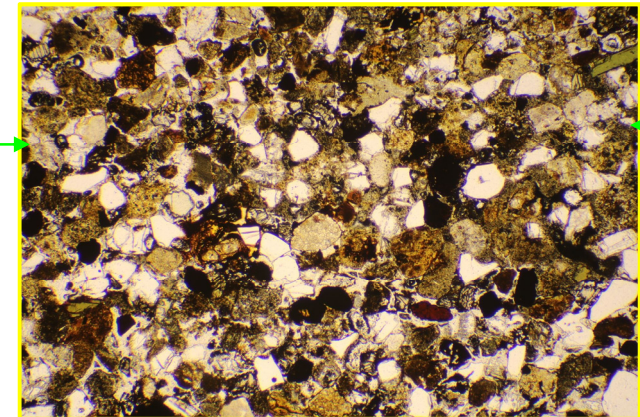
- 南側壁面において、Ts3aユニットに認められる水平方向の線構造について、薄片観察を実施し、成因の検討を実施した。
- 当該構造は、以下の状況が認められることから、堆積構造であると判断される。
  - ・砂粒径の碎屑物には、定向配列が認められない。
  - ・周辺のTs3aユニットと比較し、泥粒径の碎屑物がわずかに多く認められるものの、明瞭な差異は認められない。
  - ・粘土鉱物に富む状況は認められない。
  - ・剪断面や複合面構造等の剪断構造は認められない。

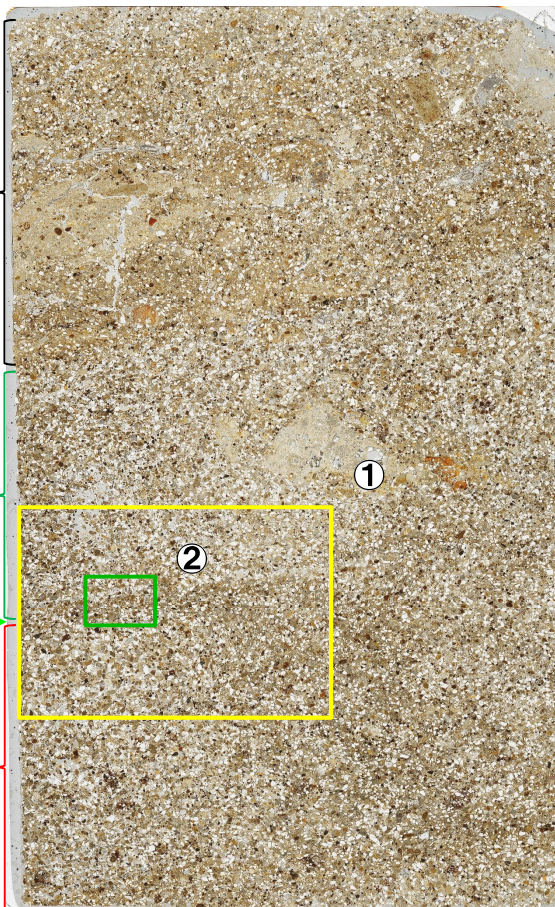
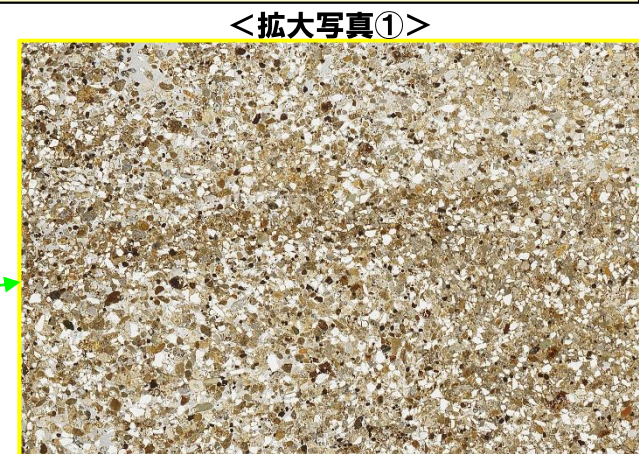
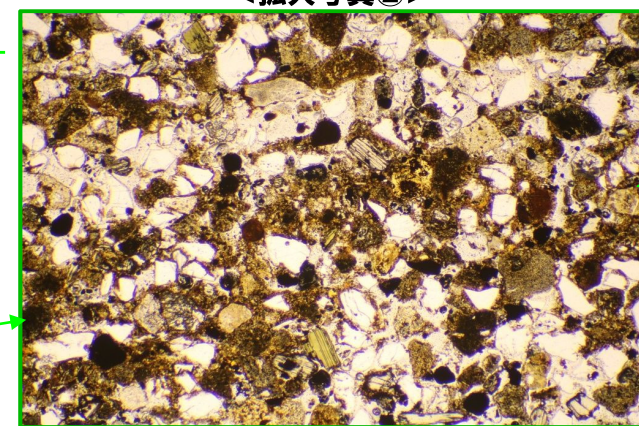
- 横断掘削箇所③において、Ts3aユニット基底面に認められる水平方向の線構造について、薄片観察を実施し、成因の検討を実施した。
- 当該構造においては、以下の状況が認められることから、堆積構造であると判断される。
  - ・わずかに砂粒径の碎屑物に定向配列が認められるものの、不明瞭である。
  - ・周辺のM1ユニット及びTs3aユニットと比較し、泥粒径の碎屑物がわずかに多く認められるものの、明瞭な差異は認められない。
  - ・粘土鉱物に富む状況は認められない。
  - ・剪断面や複合面構造等の剪断構造は認められない。

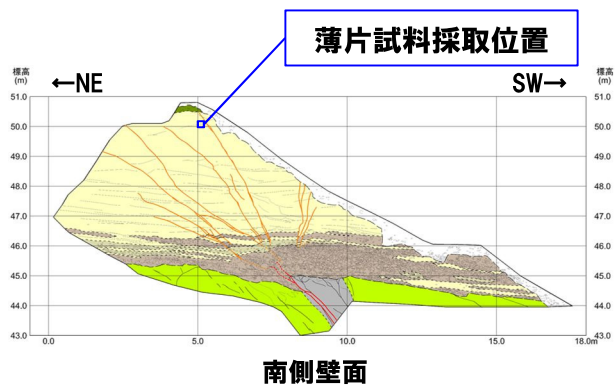
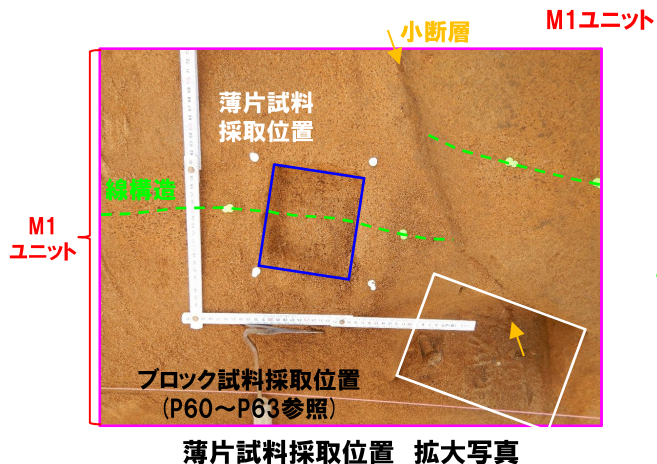
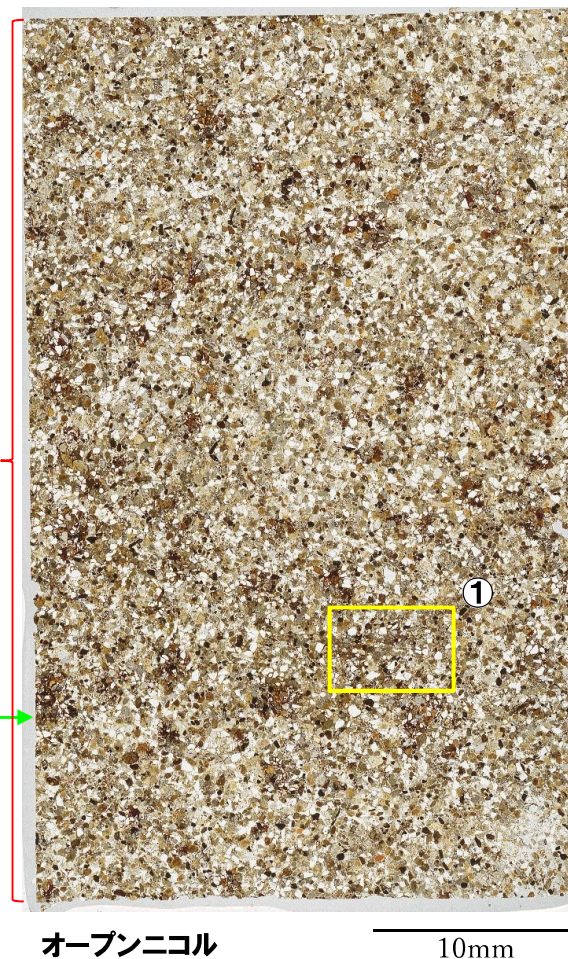
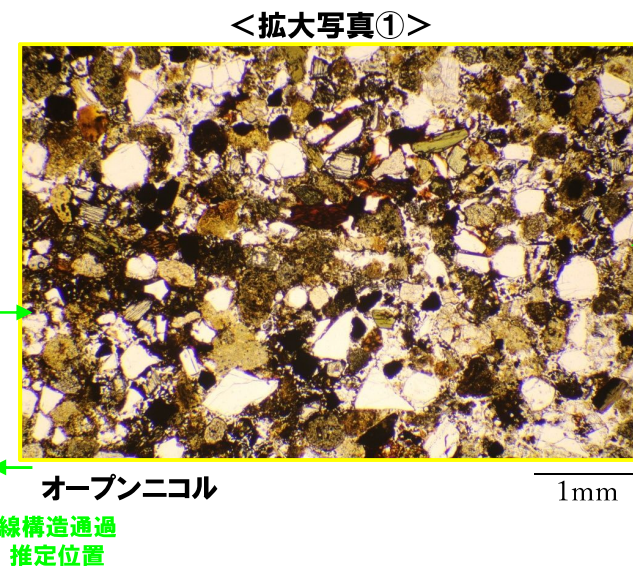
- 南側壁面において、M1ユニット中に認められる線構造について、薄片観察を実施し、成因の検討を実施した。
- 当該構造においては、以下の状況が認められることから、堆積構造であると判断される。
  - ・わずかに砂粒径の碎屑物に定向配列が認められるものの、明瞭である。
  - ・泥粒径の碎屑物がわずかに多く認められるものの、周辺のM1ユニットと明瞭な差異は認められない。
  - ・粘土鉱物に富む状況は認められない。
  - ・剪断面や複合面構造等の剪断構造は認められない。

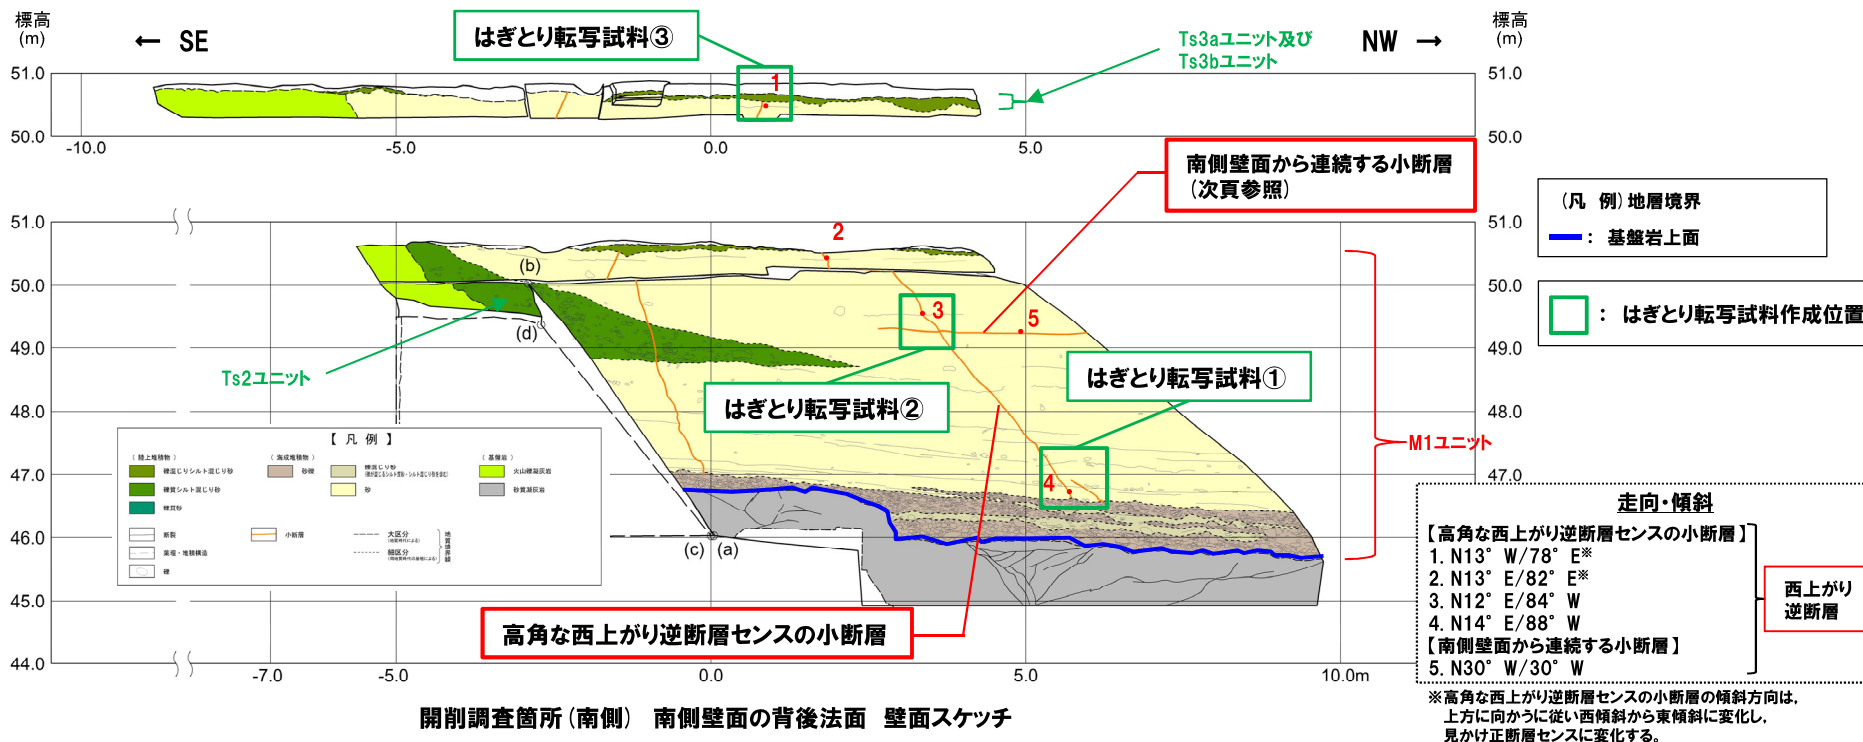
- 南側壁面の背後法面において、小断層 (b) 及び南側壁面から連続する小断層が認められる。
- 小断層 (b) 下端の延長方向において、砂礫層中に剪断面及び堆積構造の乱れは認められない (はぎとり転写試料①, P238参照)。
- 南側壁面から連続する小断層は、小断層 (b) に切られる (はぎとり転写試料②, P239参照)。
- 小断層 (b) は、以下の状況から、Ts3aユニットに変位・変形を与えていないと判断される (はぎとり転写試料③, P240及び本編資料 5.2.2章参照)。
  - ・小断層は、M1ユニットに変位を与えており、Ts3aユニットの基底面直下まで剪断面が連続する。
  - ・小断層に見かけ鉛直変位量の減衰は認められない。
  - ・Ts3aユニットの基底面に変位は認められない。
  - ・Ts3aユニット中に、剪断面は認められない。

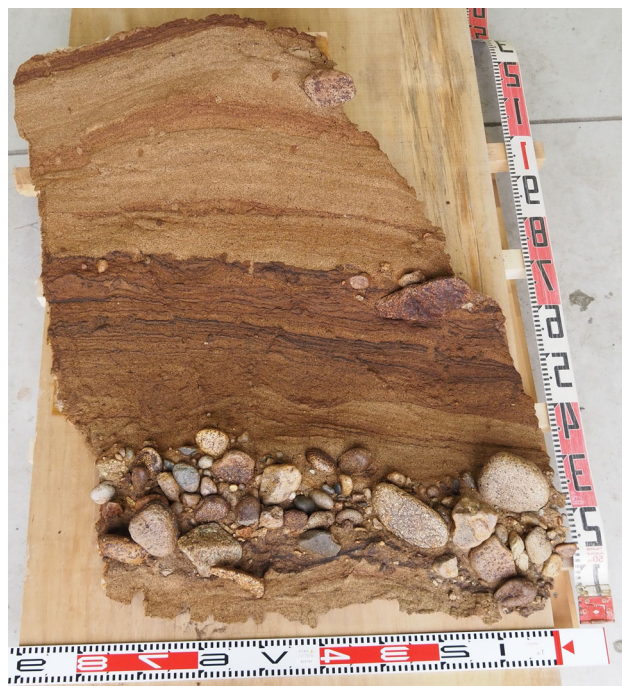
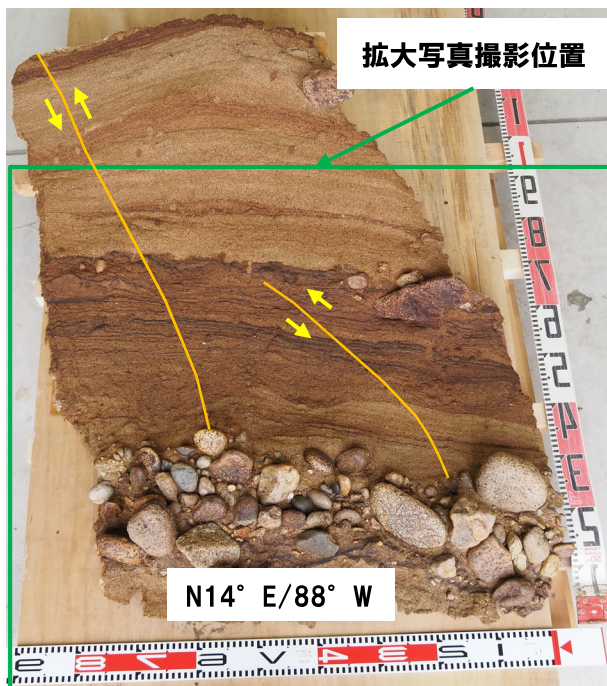
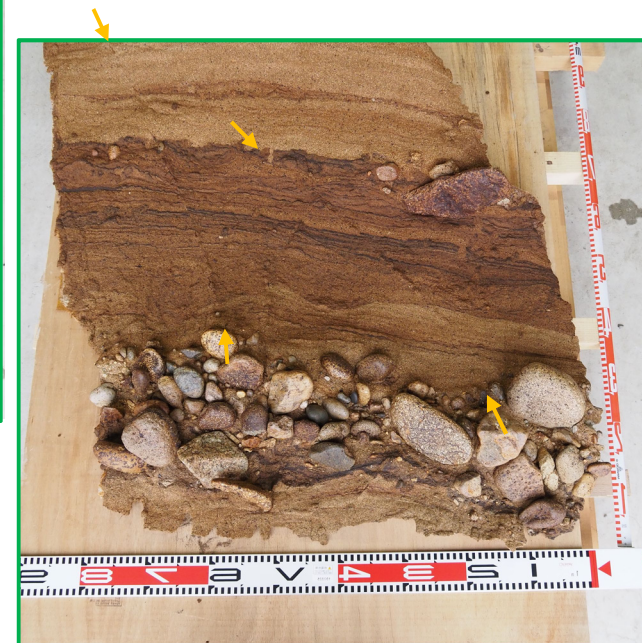
はぎとり転写試料① 全体写真  
(左右反転, 解釈線なし)

- 当該試料では、高角な西上がり逆断層センスの小断層 (N14° E/88° W) が認められる。
- 小断層下端の延長方向において、砂礫層中に剪断面は認められない。
- 砂礫層中の礫に堆積構造の乱れは認められない。

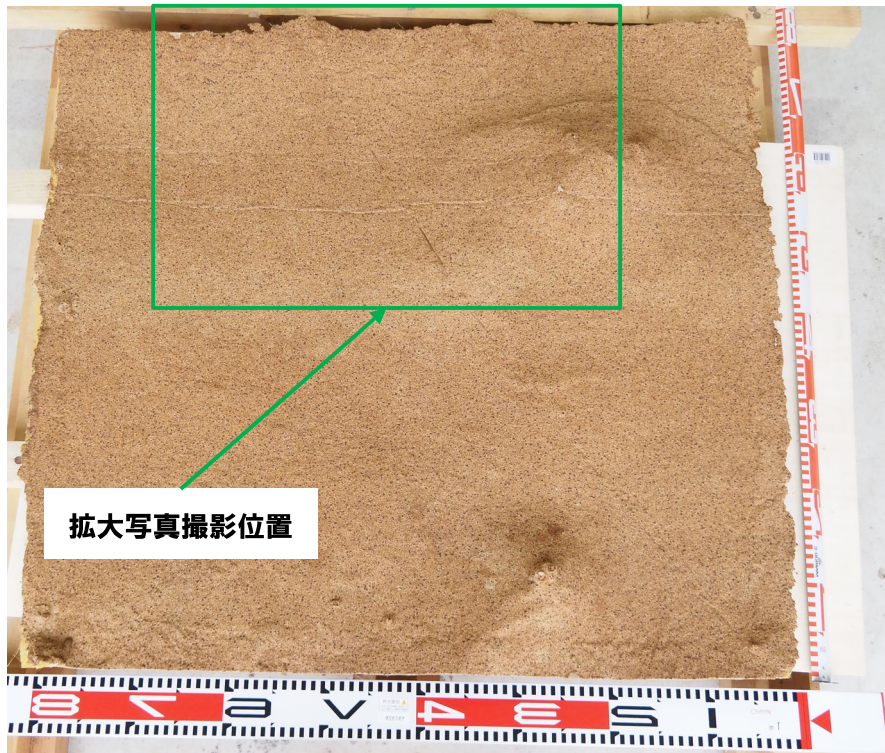
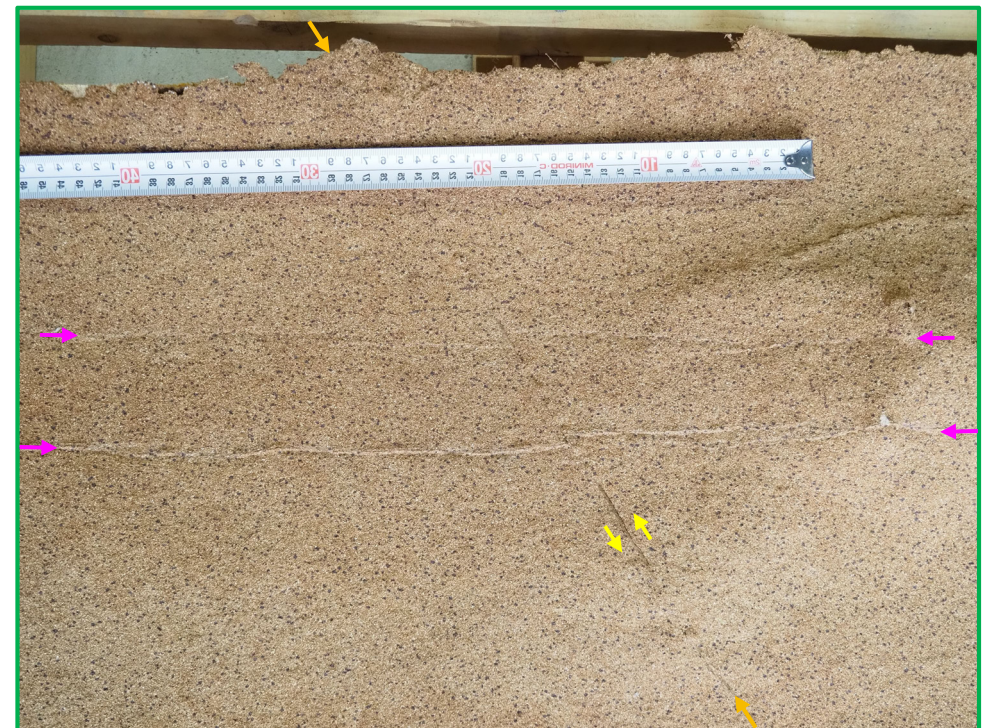
はぎとり転写試料② 全体写真  
(左右反転)

- 当該試料では、小断層 (b) 及び南側壁面から連続する $N30^{\circ} W/30^{\circ} W$ の小断層 (P236~P237参照) が認められる。
- 当該小断層は2条に分岐しており、小断層 (b) に切られている。

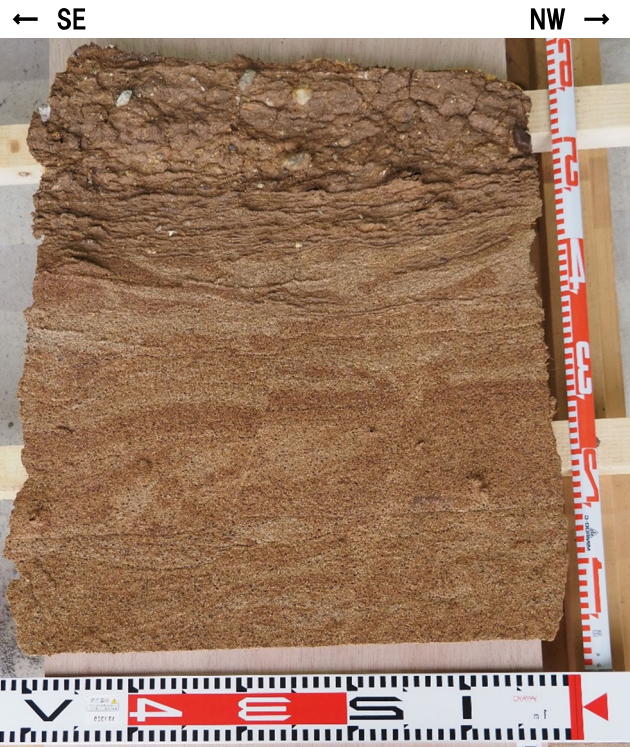
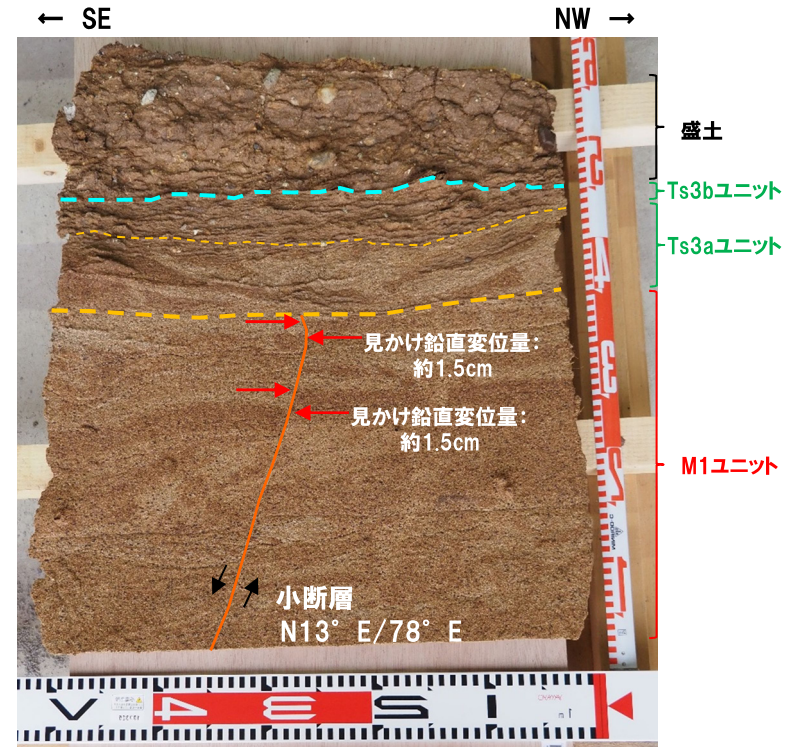
はぎとり転写試料③写真 (左右反転, 解釈線なし)

- 当該試料では小断層 (b) の傾斜方向が88° Wから78° Eに変化したことによって、見かけ正断層センスに変化する (P236参照)。
- 当該小断層は、以下の状況から、Ts3aユニットに変位・変形は与えていないと判断される。
  - ・小断層は、M1ユニットに変位を与えており、Ts3aユニットの基底面直下まで剪断面が連続する。
  - ・小断層に見かけ鉛直変位量の減衰は認められない。
  - ・Ts3aユニットの基底面に変位は認められない。
  - ・Ts3aユニット中に、剪断面は認められない。

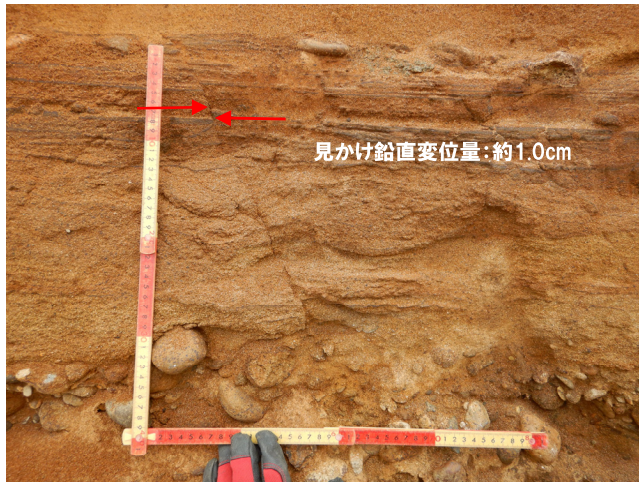
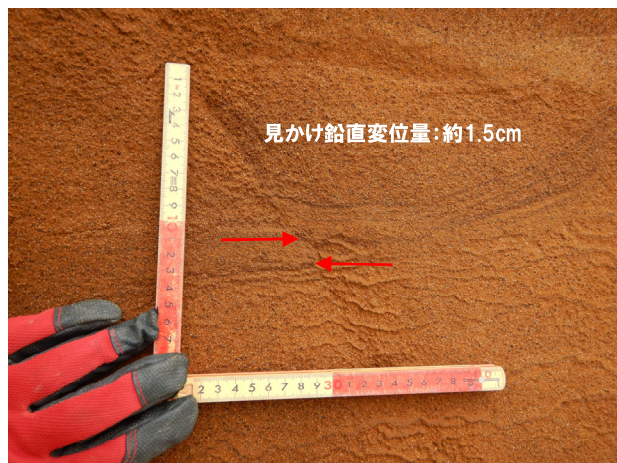
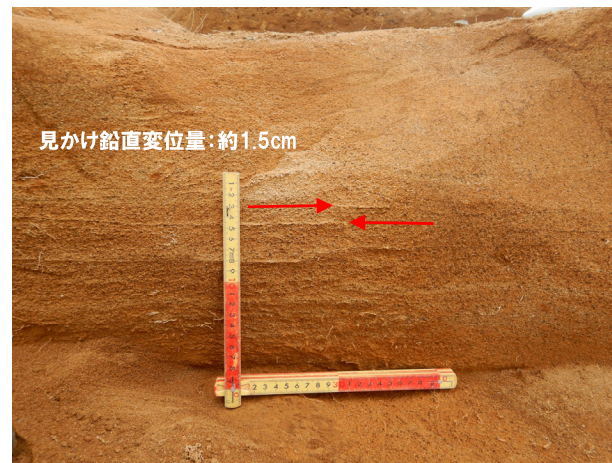
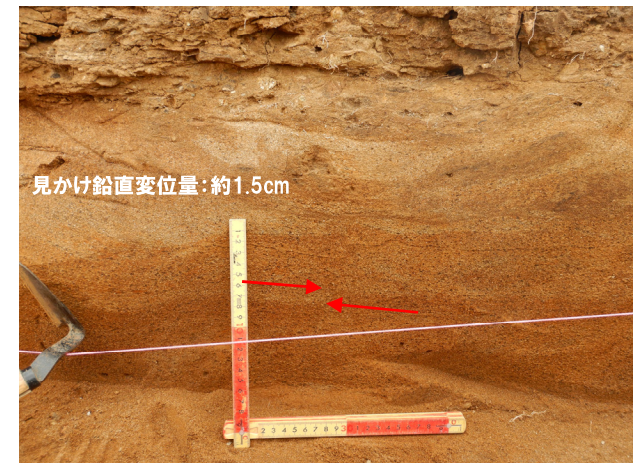
- M1ユニットの砂層において、見かけ鉛直変位量の累積及び減衰は認められない。
- 小断層 (b) は、Ts3aユニットの基底面直下まで変位を与えている。
