TVFの運転準備状況について

令和3年5月18日

日本原子力研究開発機構(JAEA)

- 結合装置の製作及び交換の実施状況(1/9) -

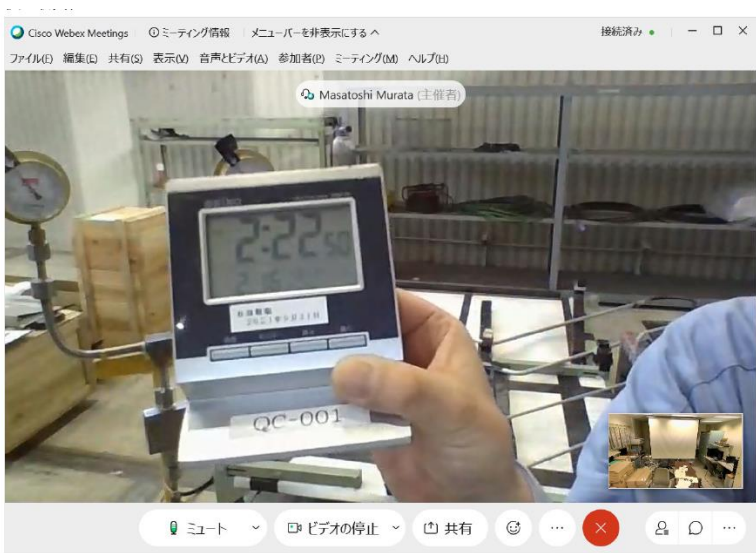
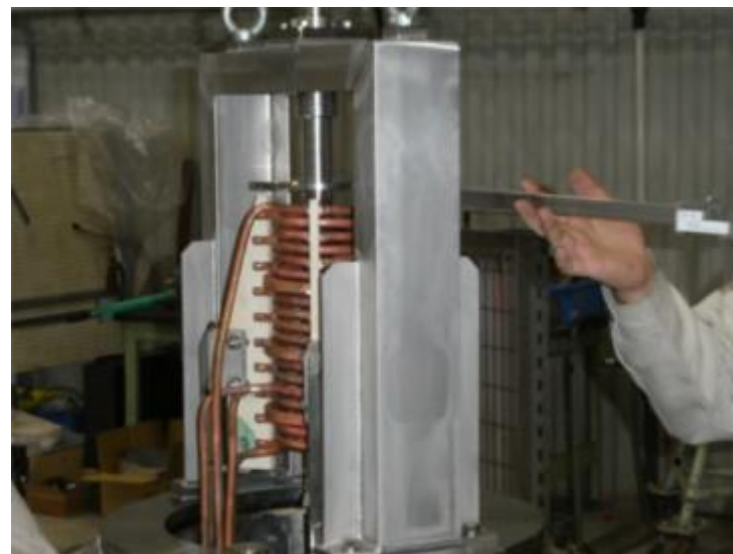
加熱コイルの取付け位置調整の状況

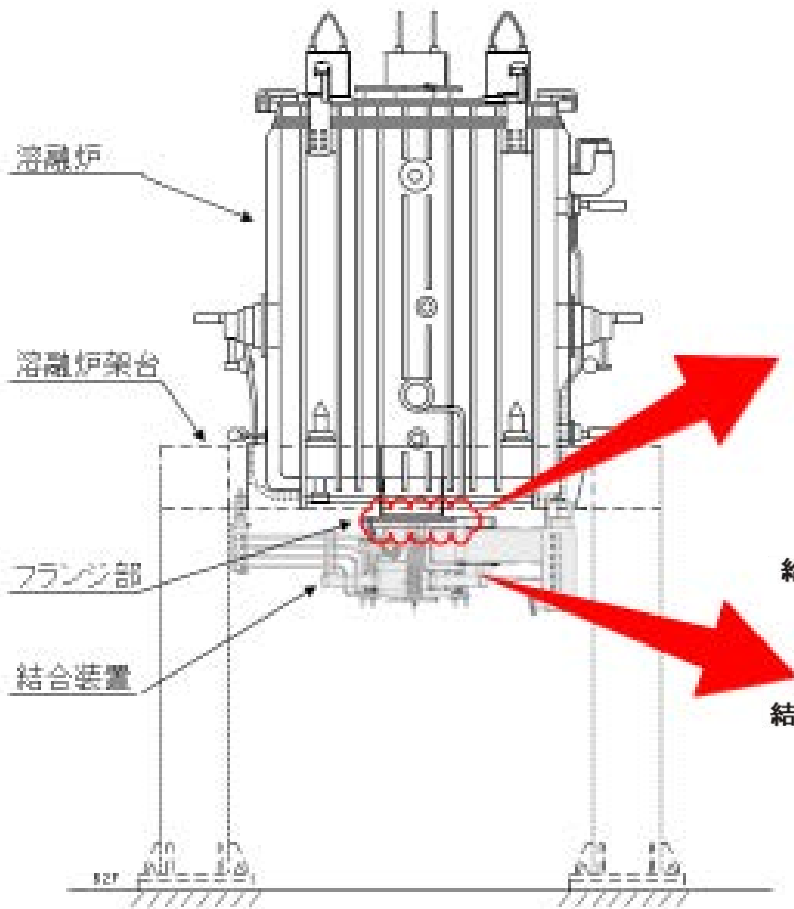
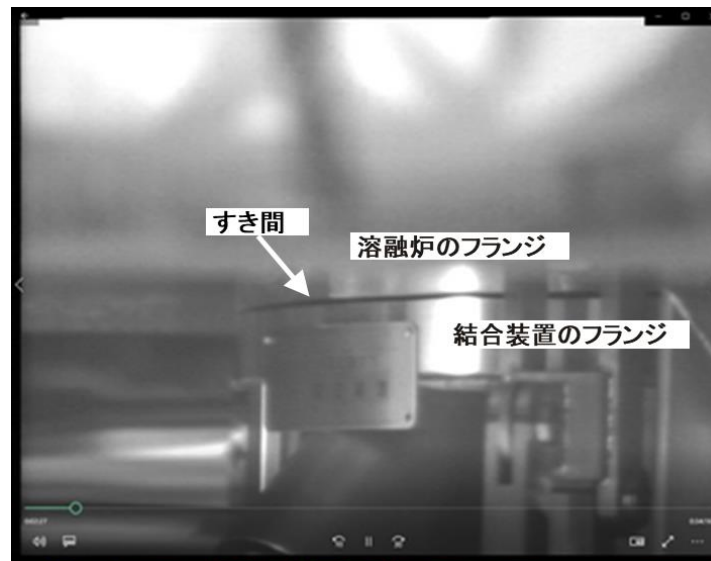
- ガラス溶融炉の熱上げに向け、結合装置取り付け後の検査(3):作動試験その1(台車と結合装置のインターロック試験)の準備作業において、**結合装置内圧力検出位置(PI10.5)の圧力が交換前と異なる圧力(交換前:約-0.40kPa → 交換後:約-0.15kPa)になっている**ことを令和3年5月11日に確認した。
- 調査(圧力調節弁や圧力計の作動不良、接続部のリーク:①-1~3)の結果、**結合装置フランジと溶融炉下部フランジとの接続部分に隙間**が確認され(8頁(リーク①-2)、9頁参照)、この部分から、**結合装置内部に空気が流入**していると推察した。
- 空気の流入量は、交換前の10Nm³/h程度に対して、90Nm³/h程度と推定され、結合装置内圧力の調節弁(PICO-10.5V)による調整だけでは、交換前と同等の圧力調整ができない状況にあることがわかった。
- 交換後の流入量を踏まえ、運転の可否を検討した結果、流入量の増加に伴い、流下ノズルの加熱性の低下、流下ガラスの偏流や溶融炉底部温度の低下等、**溶融炉の運転への影響が懸念され、溶融炉の安定運転に支障をきたす可能性が否定できないと判断した。**
- 原因は、結合装置内に交換前よりも多くの空気が流入しているためと推定しており、**結合装置を交換前と同等の取付状態に再調整※したのちに運転を開始する**予定である。

溶融炉と結合装置のフランジ部の映像(交換後)

溶融炉と結合装置の取り付けフランジ部の観察結果

⇒結合装置を交換前と同等の取付状態に再調整した後に作動試験を実施予定。

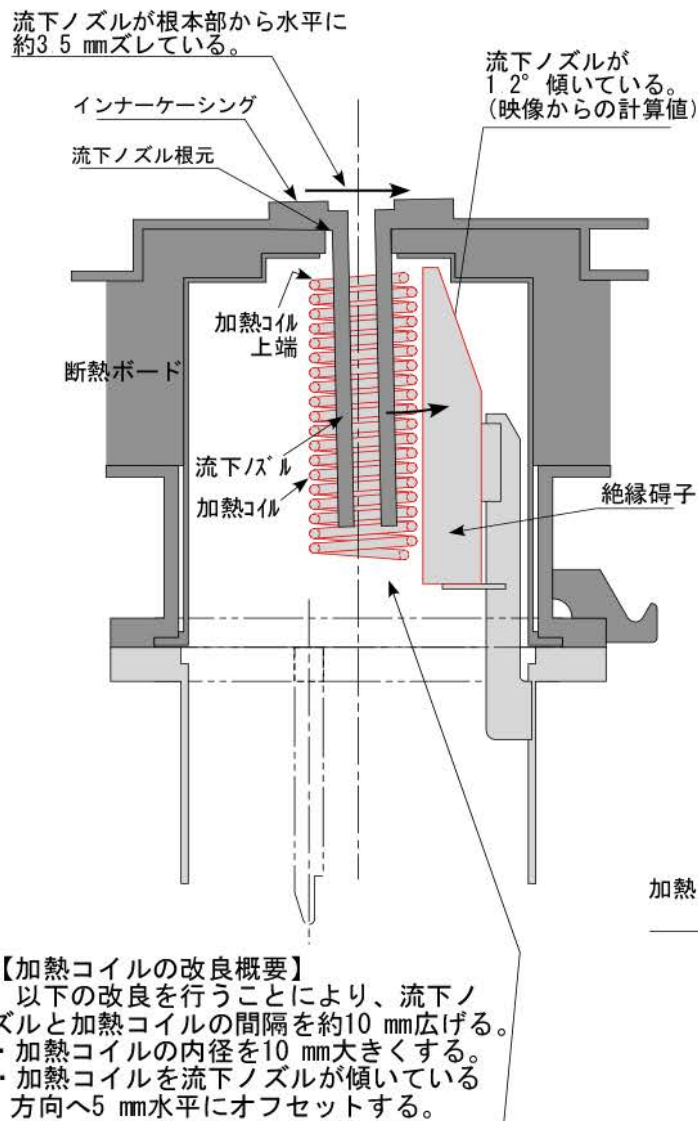
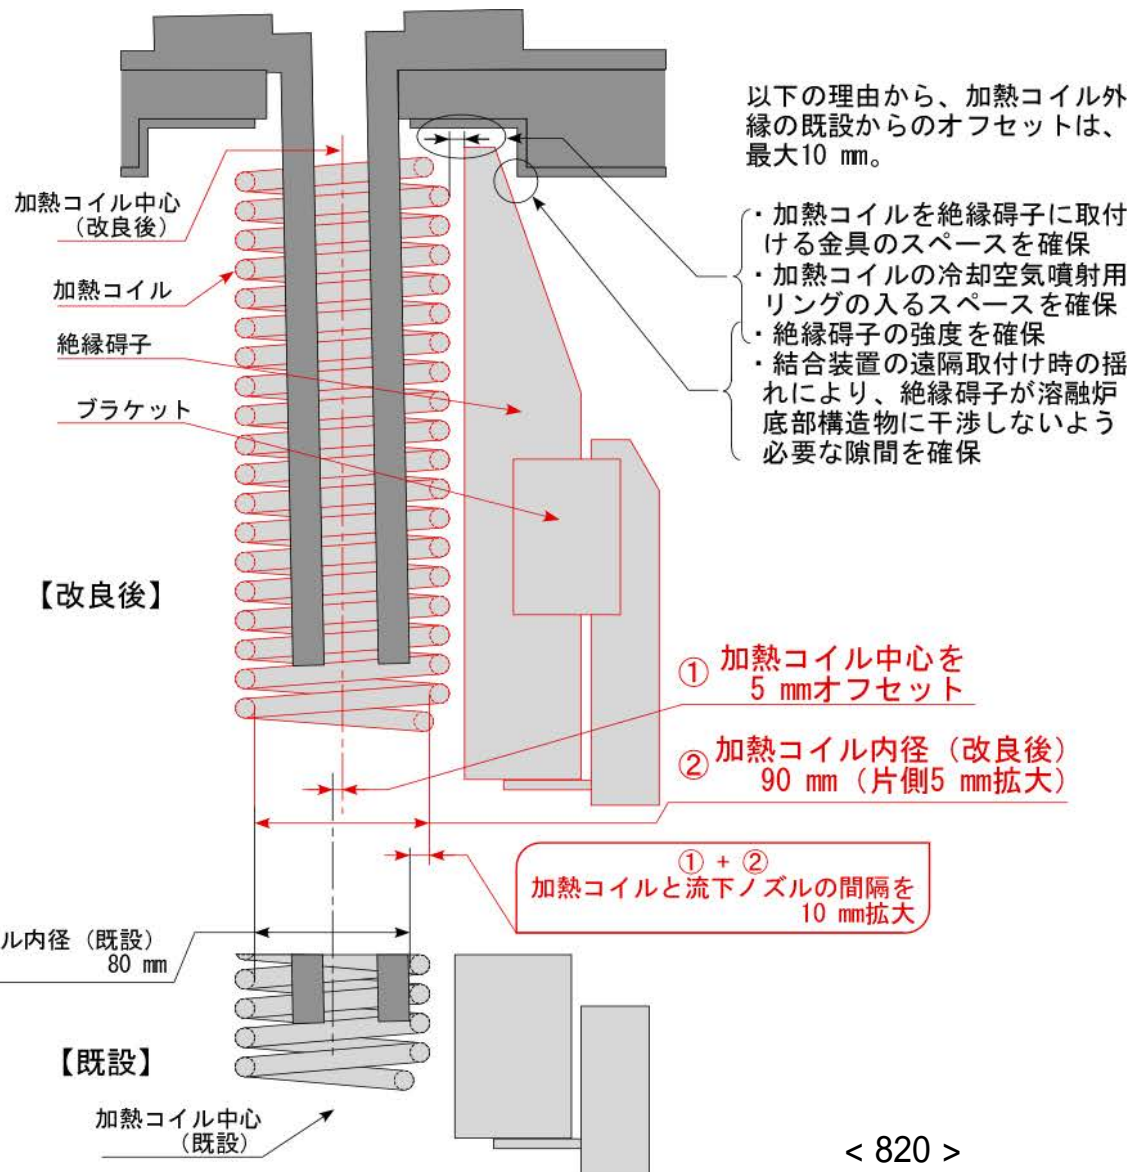
加熱コイル径拡大のイメージ図

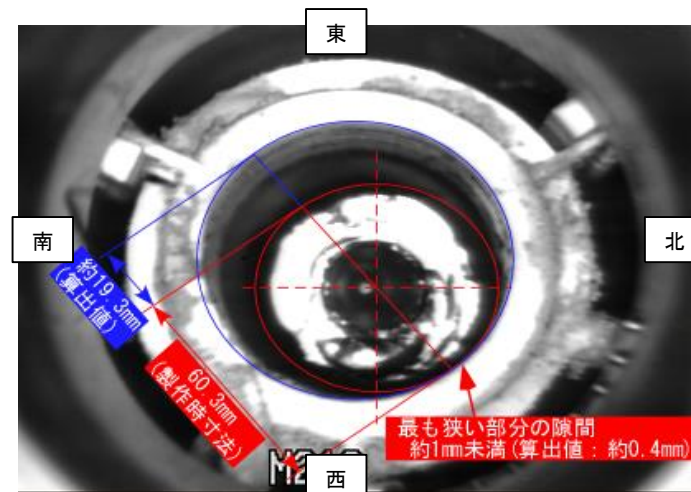
① 流下ノズル先端部

- 流下ノズル先端部と加熱コイルの間隔は、最も広い箇所では約19.3 mm。
- **流下ノズル先端部と加熱コイルの間隔は、最も狭い箇所では約0.4 mmと推定。**

① 流下ノズル先端部の観察結果

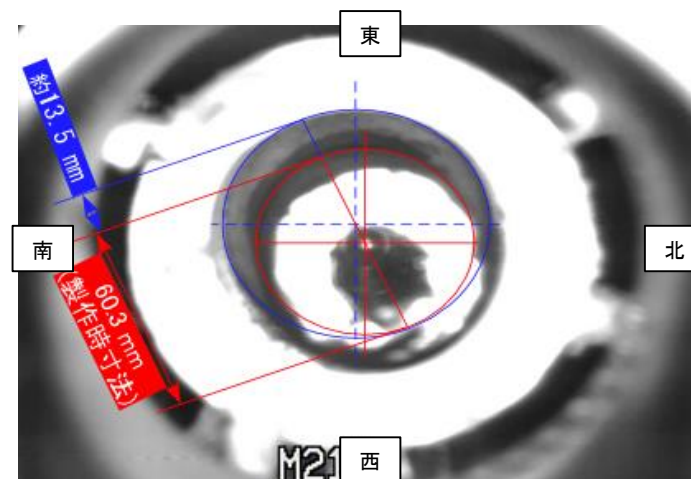
② 流下ノズル根本部

- 流下ノズルの根本付近と加熱コイル上部の間隔は、最も広い箇所では約13.5 mm。
- **流下ノズル根本部のズレは、北西側に約3.5 mmと推定。**

② 流下ノズル根本部の観察結果
観察結果 < 821 >
