大飯発電所3号機 A-循環水管ベント弁付近からの海水漏えい
に伴う発電機出力低下について

発電用原子炉施設故障等報告書

大飯発電所3号機

A-循環水管ベント弁付近からの海水漏えいに伴う
発電機出力降下について

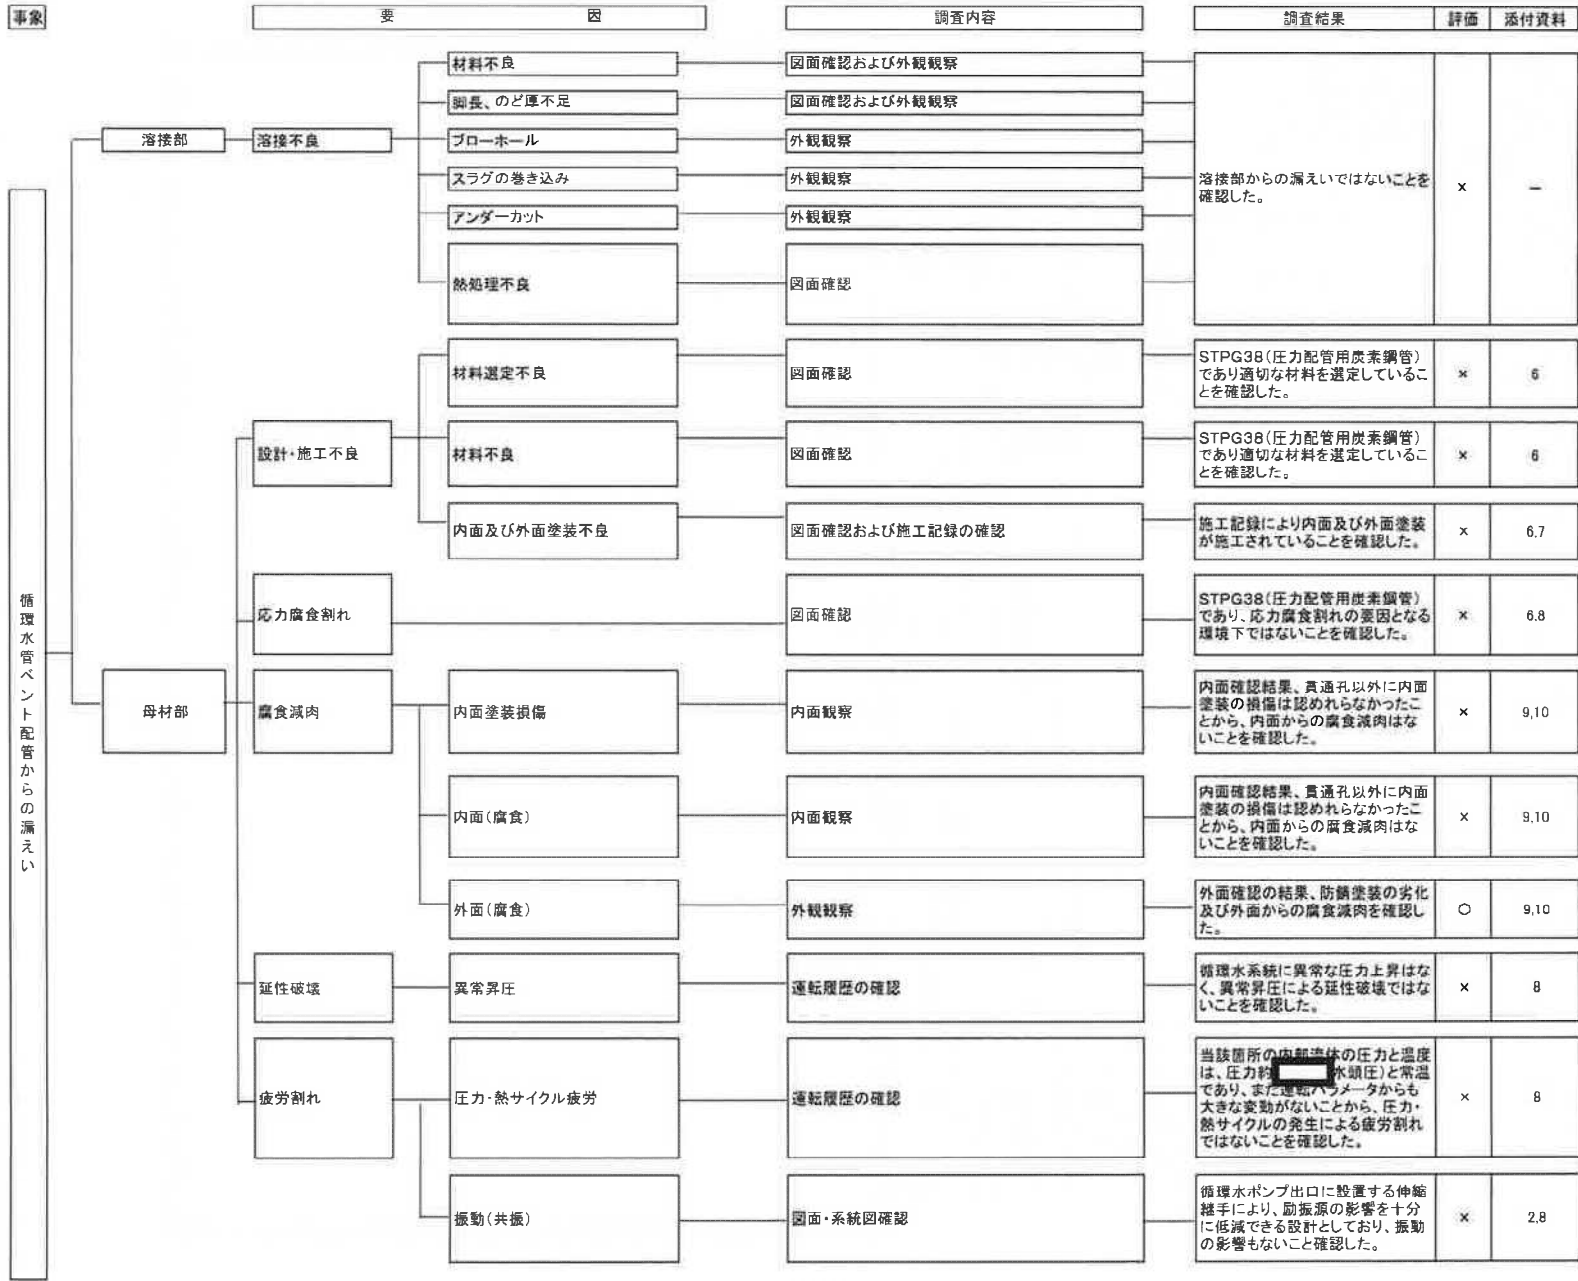
循環水管ベント配管からの漏えいに係る要因分析図

当該箇所を点検した結果、配管に貫通孔を確認したことから、要因分析（F T 図）に基づき、以下のとおり原因調査した。

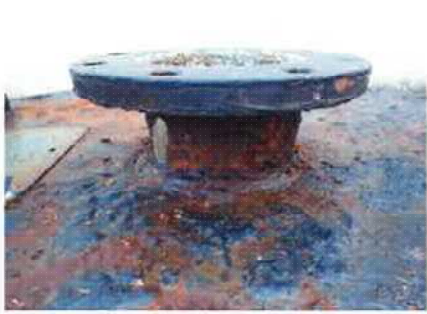
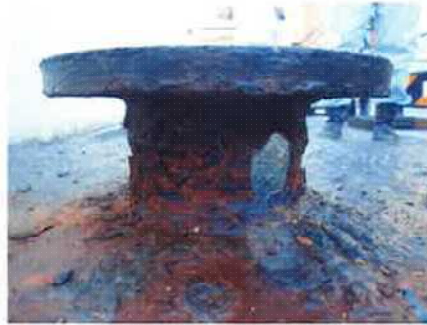
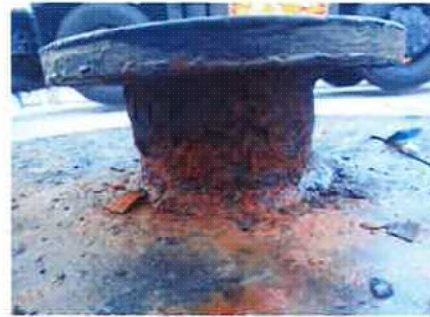
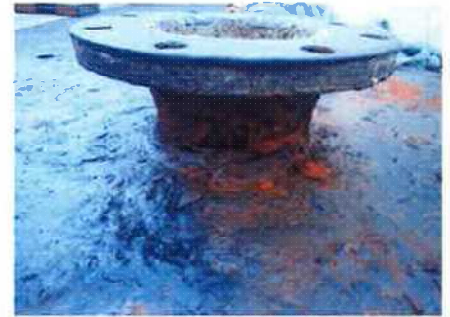
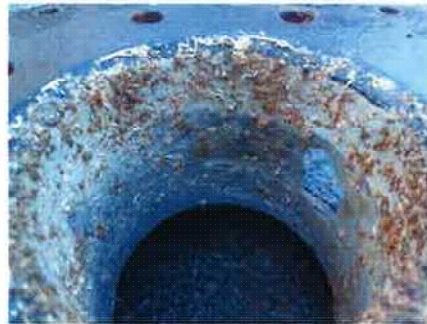
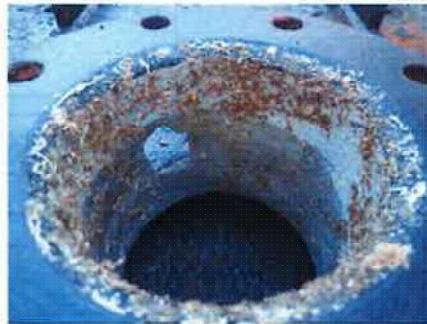
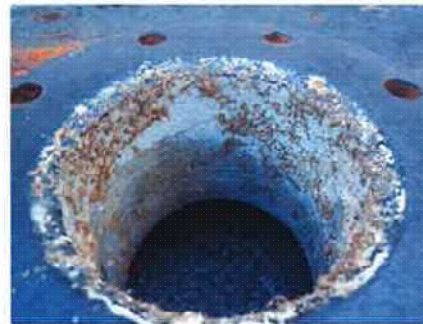
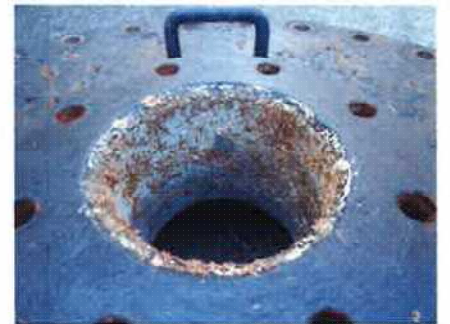
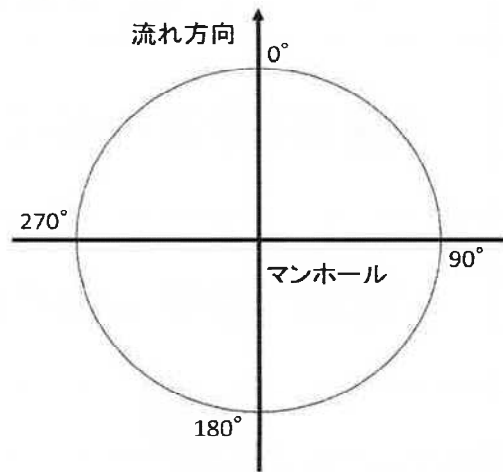
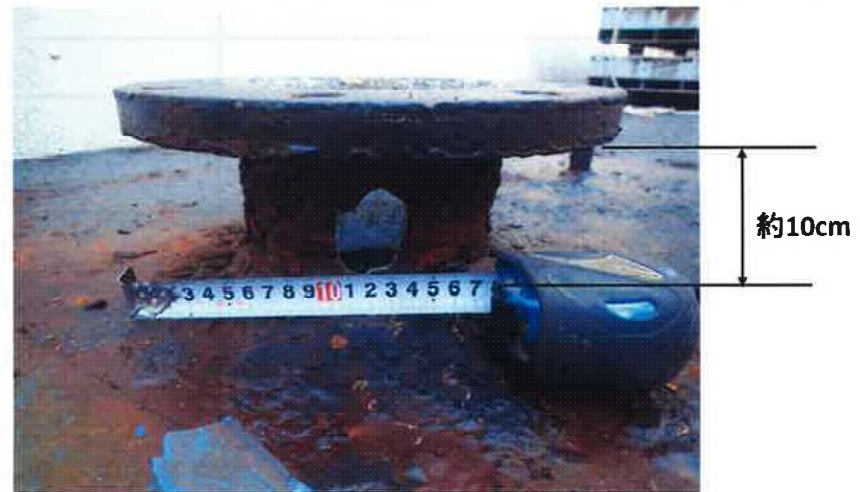
循環水管ベント配管 外面・内面確認結果(1/2)

内面確認の結果、当該貫通孔以外にライニングの損傷は認められなかったことから、内面からの腐食減肉はないことを確認した。

一方、外面確認の結果、防錆塗装の劣化及び外面からの腐食減肉を確認した。また、超音波厚さ計を用いて配管の肉厚を測定した結果、最も薄いところで約1 mmであり、全体的に減肉が進行していることを確認した。

部位	点検項目	点検結果
マンホール蓋(内面)	腐食	良
	割れ	
	変形	
マンホール蓋(外面)	腐食	良
	割れ	
	変形	
溶接部(マンホール側)	腐食	良
	割れ	
溶接部(弁側)	腐食	良
	割れ	
ベント配管(内面)	腐食	良
	割れ	
ベント配管(外面)	腐食	否
	割れ	良

マンホール蓋、溶接部、ベント配管内面については、腐食や割れ等は認められなかった。
 また、ベント配管(外面)については全面に腐食による減肉が確認された。
 マンホール蓋の外面に腐食を確認したが、耐圧性が問題となるようなものではなかった。

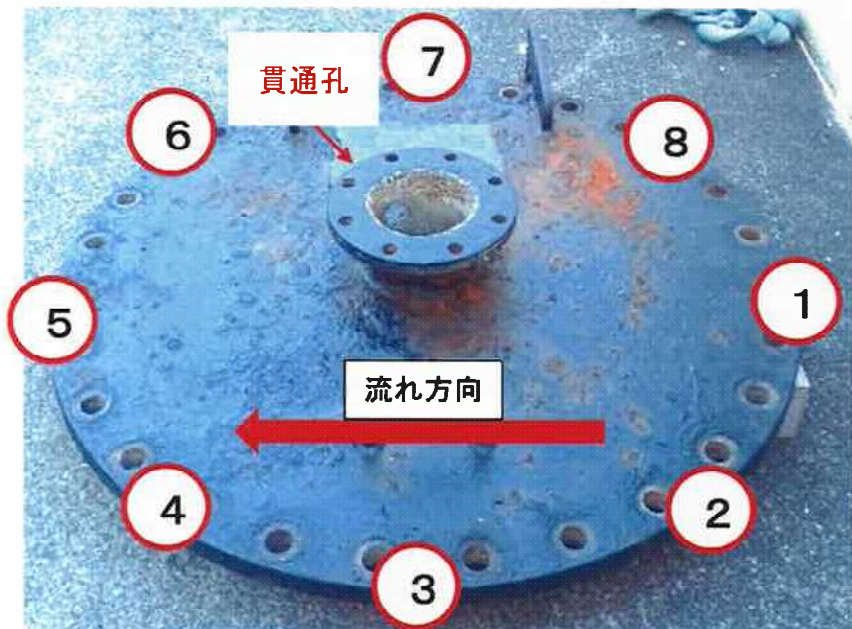
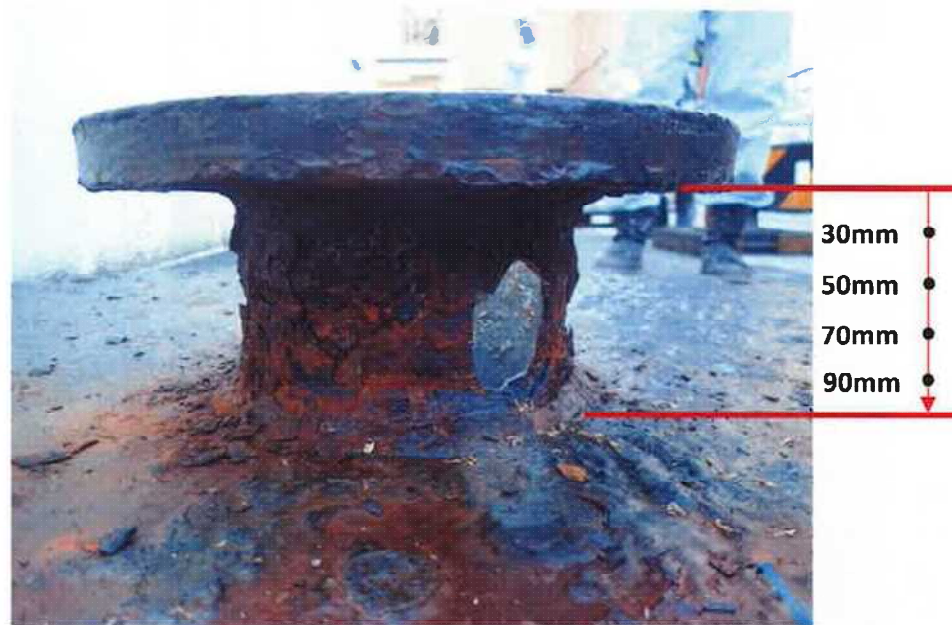
当該接続配管の厚さ測定結果

(mm)		
①	Y	肉厚測定値	②	Y	肉厚測定値	③	Y	肉厚測定値	④	Y	肉厚測定値
	30	7.4		30	2.5		30	1.9		30	2.6
	50	3.4		50	2.6		50	1.3		50	1.9
	70	2.4		70	3.2		70	2.0		70	2.6
	90	1.9		90	3.2		90	3.3		90	3.1
⑤	Y	肉厚測定値	⑥	Y	肉厚測定値	⑦	Y	肉厚測定値	⑧	Y	肉厚測定値
	30	1.9		30	1.4		30	1.6		30	1.8
	50	2.8		50	貫通孔		50	1.6		50	3.5
	70	3.2		70			70	1.9		70	3.5
	90	1.0		90	1.8		90	1.6		90	2.1

管仕様: STPG38 6B Sch40 公称肉厚 7.1mm

※超音波厚さ計により測定。表面の錆等の影響があるため参考値。

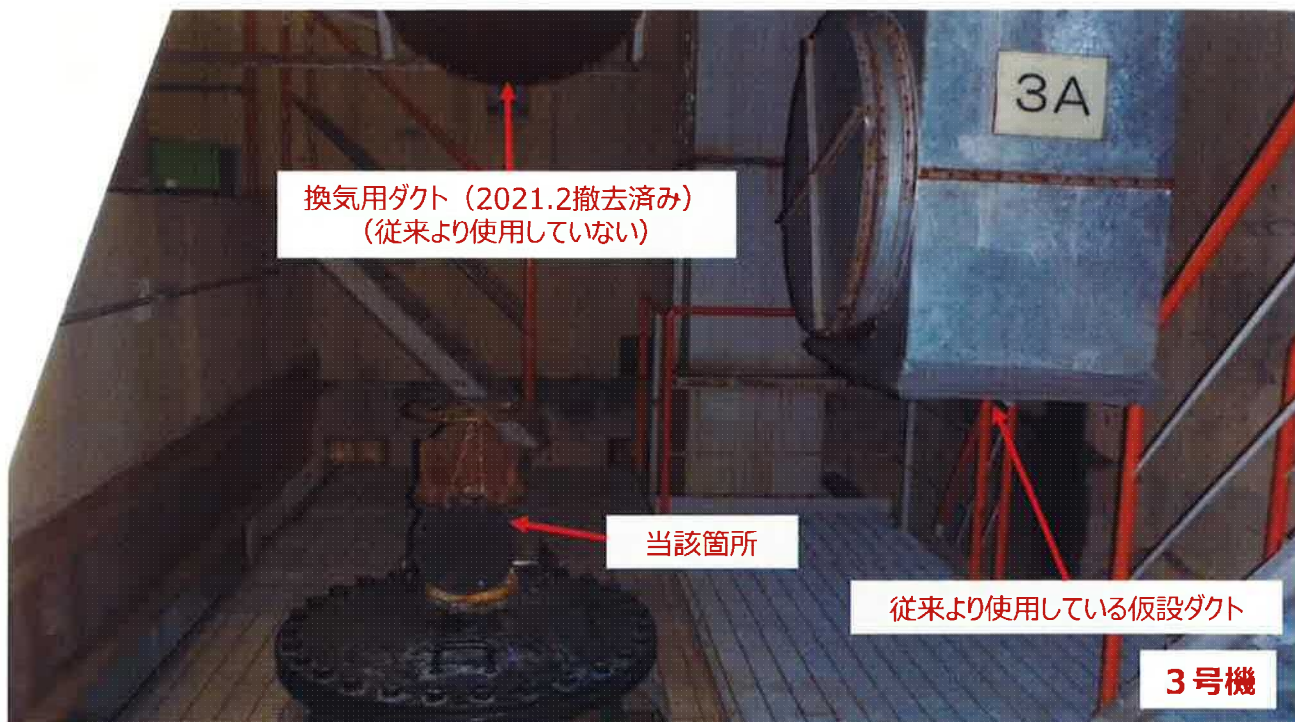
周辺環境状況

a. 当該箇所近傍の状況
当該箇所上部に換気用ダクトが設置されていた (2021 年 2 月撤去済) が、作業員に聞き取ったところ、当該箇所はタービン建屋地下 1 階にあり、天井は資機材等のつり込み時に開放するための鋼板で閉止しているが、降雨時には開口部を閉止している鋼板の隙間から、換気用ダクトの外側をつたい、当該箇所上部の弁に滴下し、当該箇所まで至っていたことを確認した。

当該箇所の真上に換気用ダクトが設置されていた

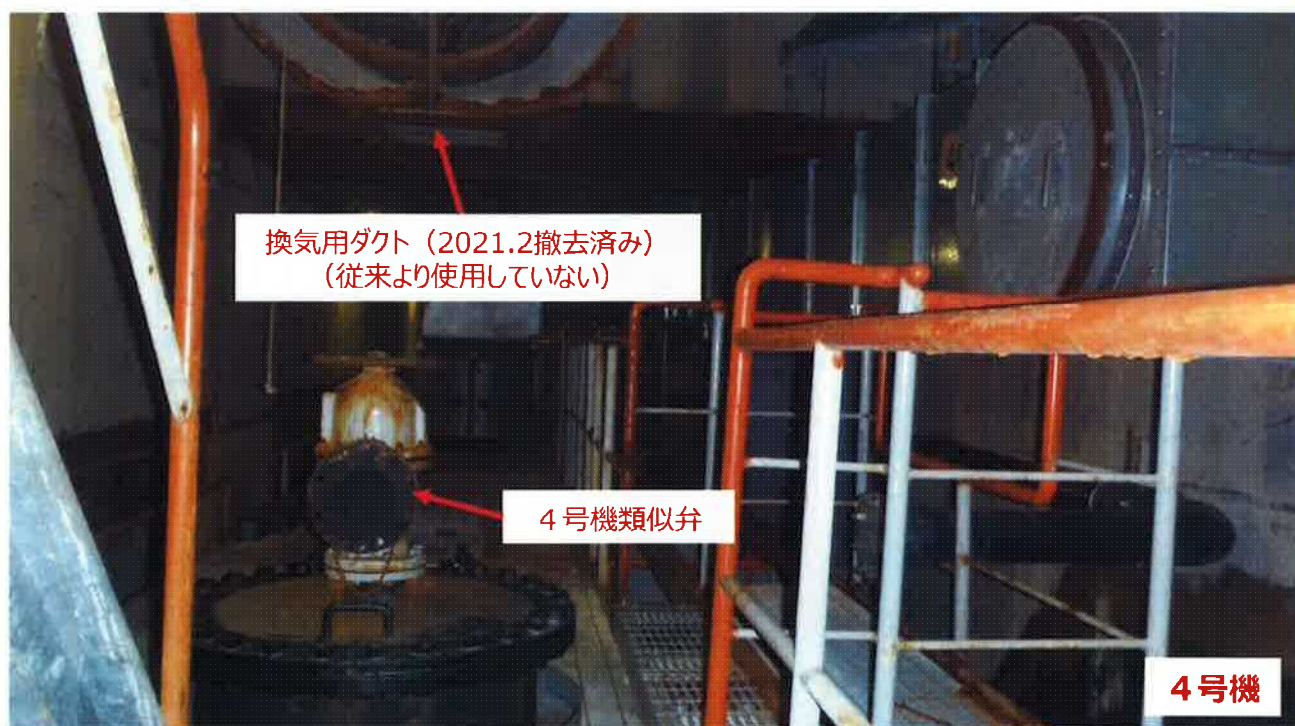
4号機は類似弁の真上ではなく、後方 (写真奥側) にダクトが設置されていた

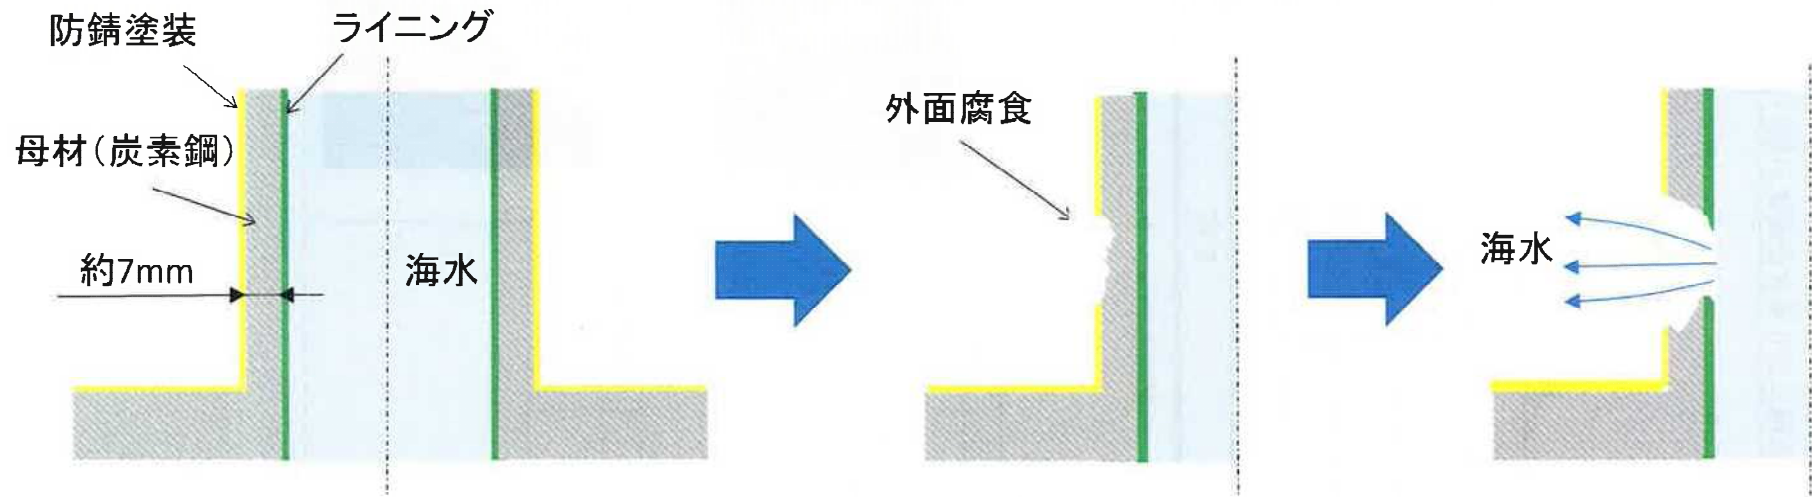
漏えい発生メカニズム

今回、漏えいが確認された接続配管のあるA-循環水管ベント弁付近は、降雨時に雨水が滴下する状況にあり、プラント建設以降、その状況が長年続いていたことや、目視点検の際に、当該接続配管の腐食の状況を十分に確認できていなかったことから、時間の経過とともに配管表面の防錆塗装が徐々に剥がれ、腐食が進展し、貫通に至ったものと推定した。

配管母材(炭素鋼)の外表面は防錆塗装により、内表面はライニングにより保護されている。

外面の防錆塗装が劣化し、母材が水分にさらされることにより、母材外面の腐食が進展して減肉

外面腐食が進展して内面ライニングまで到達し内圧に耐えられず貫通

(1) 当該配管が接続しているマンホール蓋を新しいものに取り替える。なお、当該部のベント弁は、従来から使用していないため撤去する。

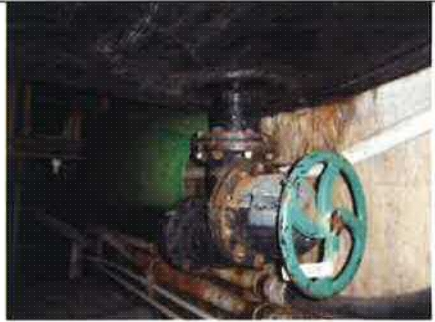
特記事項		
<ul style="list-style-type: none"> 循環水管ドレン弁軽微な表面錆 (写真) A,B 循環水ポンプ出口エキスパンション押さえ金具腐食

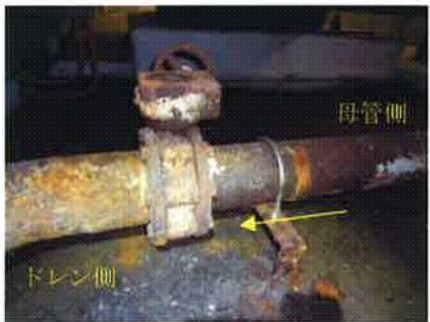
特記事項		
<ul style="list-style-type: none"> 復水器出口循環水管ブロー弁、サポートに軽微な表面錆 (写真) 復水器細管洗浄装置入口循環水管ブロー弁、配管およびサポートに軽微な表面錆 循環水管マンホールに軽微な表面錆
