福島第一原子力発電所一時保管エリアにおける核燃料物質等の漏えい事象に
関する発電用原子炉施設故障等報告書の提出について

発電用原子炉施設故障等報告書

件名	福島第一原子力発電所 一時保管エリアにおける核燃料物質等の漏えい事象について
事象発生の日時	令和3年3月25日 18時25分 (福島第一規則第18条第11号に該当すると判断した日時) 令和3年5月20日 13時15分 (福島第一規則第18条第10号に該当すると判断した日時)
事象発生の場所	福島第一原子力発電所
事象発生の発電用原子炉施設名	福島第一原子力発電所構内 一時保管エリアW
事象の状況	<p>1. 事象発生時の状況</p> <p>1-1. 物揚場排水路水の全β放射能濃度上昇</p> <p>令和3年3月2日18時18分、福島第一原子力発電所構内の物揚場排水路に設置している簡易放射線検知器 (PSF: Plastic Scintillation Fiber Monitor) ※¹ (以下、「当該モニタ」という。) において「放射能濃度 (高)」警報 (設定値: 1,500 Bq/L) が発生した。(当該モニタにおける通常の放射能濃度の変動範囲は数 Bq/L~100 Bq/L程度)</p> <p>その後、同日18時45分に物揚場排水路内の当該モニタ近傍の水を採取し、放射能濃度を分析した結果、全β放射能濃度が890Bq/Lであった。</p> <p>なお、当該モニタ高警報が発生した前後で、敷地境界のモニタリングポスト及びダストモニタ、構内ダストモニタに有意な変動はなかった。また、当該モニタ高警報が発生した以降、1~4号機及び水処理設備のプラント関連パラメータに異常は確認されなかった。</p> <p>※1: 中心部に放射線に有感なポリスチレンを母材としたケーブル両端に光電子増倍管を接続し、β線とγ線を同時に測定する簡易型の放射線検知器のことで、各建屋、タンク、配管等からの汚染水の漏えいを検知するため、A排水路、物揚場排水路に設置している。</p> <p>1-2. 一時保管エリアにおける核燃料物質等の漏えい</p> <p>令和3年3月2日に当該モニタの放射能濃度が上昇したことを受けて調査していたところ、同年3月22日、物揚場排水路流域の西側高台にある放射性廃棄物を保管していた一時保管エリアW (以下、「当該エリア」という。) において、地表面 (アスファルト舗装) に70μm線量当量率※²が周囲と比較して有意に高い土の塊 (以下、「当該物質」という。) が複数あることを確認した。当該物質の70μm線量当量率は最大13 mSv/h (3月24日測定) で、1箇所はゲル状の物質を含んでいた。</p> <p>※2: 70μm線量当量とは、β線やγ (X) 線などの外部被ばくによって皮膚が受けた線量 (皮膚の等

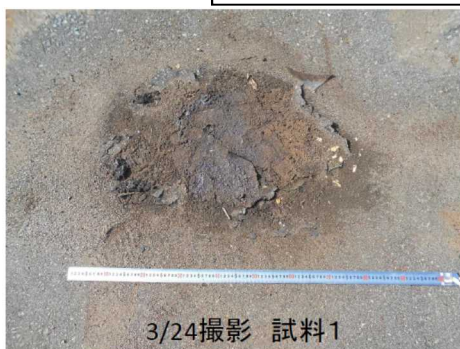
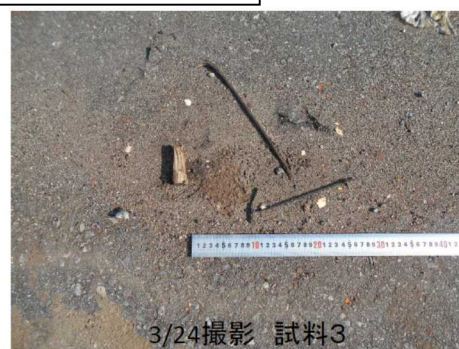
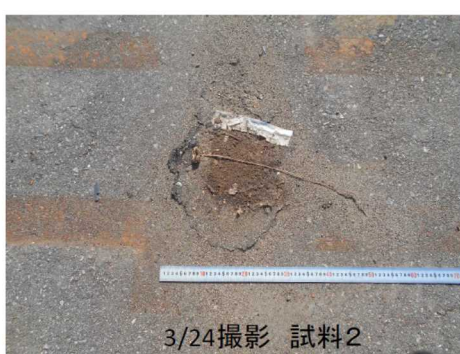
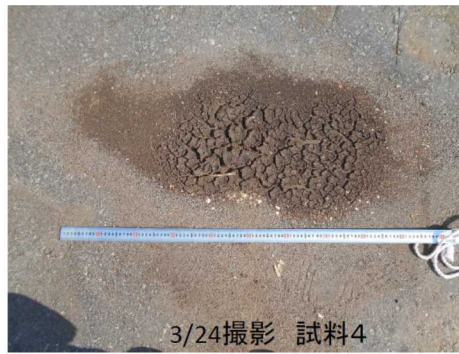
当該物質の大きさ

70 μ m線量当量率で最大 13mSv/h

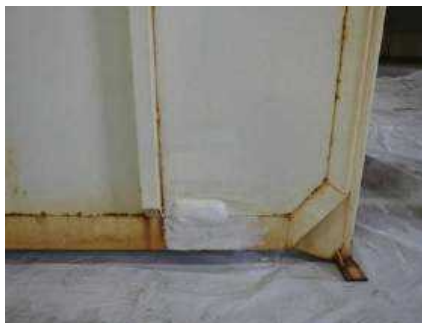
パテ埋め補修箇所

3月2日に当該コンテナを移動する前にコンテナ外観の目視確認を実施した際、コンテナ側面下部の一部に貫通は確認されないものの、腐食が著しい箇所があった。

このため、3月2日に当該エリアから固体廃棄物貯蔵庫第1棟脇に当該コンテナを移動後、腐食進展防止のために腐食箇所をコンテナ外面からテープで補修し、3月11日にコンテナ外面からパテ埋め補修を実施した。

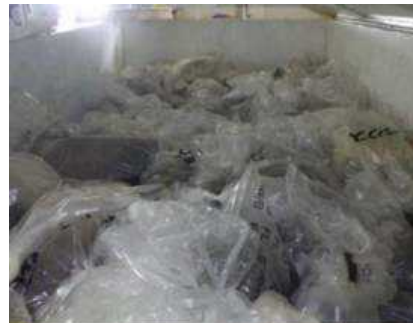
上部からの確認状況

令和3年3月25日に当該コンテナの蓋を開けて状況を確認したところ、震災後の作業で発生したウエスや養生シート、樹脂製配管等の放射性廃棄物がビニール袋に包まれた状態で収納されており、ビニール袋外表面にて70 μ m線量当量率で最大10 mSv/hと比較的線量の高い値が検出された。

当該コンテナの底面の状態を確認しようとしたが、コンテナの幅は約3.8m \times 約2.3m、高さは約1.6mあり、コンテナ内にはビニール袋に包まれた状態の放射性廃棄物が約1.2~1.3mの高さまで収納されていて、コンテナの底面まで確認できなかった。

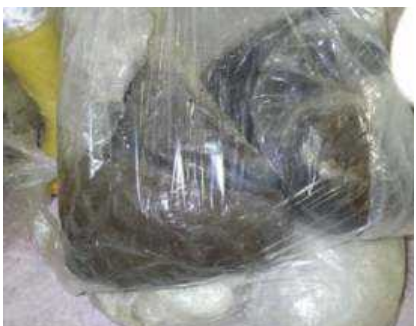
水分を含んだ吸着材

なお、当該コンテナから取り出した放射性廃棄物の多くは、ビニール袋に包まれた、水分を含んだ吸着材であった。

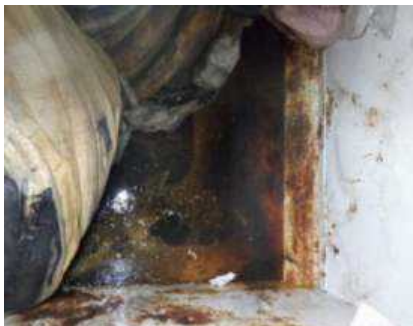
表面が薄く湿った底部

4月2日に当該コンテナ内に収納されている放射性廃棄物（全体の1/4程度の量）をコンテナから取り出して、コンテナ内部から腐食箇所周辺を確認したところ、コンテナ内部の底面が錆びた状態で表面が薄く湿っていること及びコンテナ内部に補修材らしきものがあることを確認した。

当該コンテナ内にある放射性廃棄物の表面線量が、当該エリアの地表面で確認された当該物質の表面線量と同程度であったこと、当該コンテナ側面下部の一部が著しく腐食していたことから、当該コンテナ内に保管されていた放射性廃棄物の一部が腐食箇所からコンテナ外に流出した可能性が高いと考える。

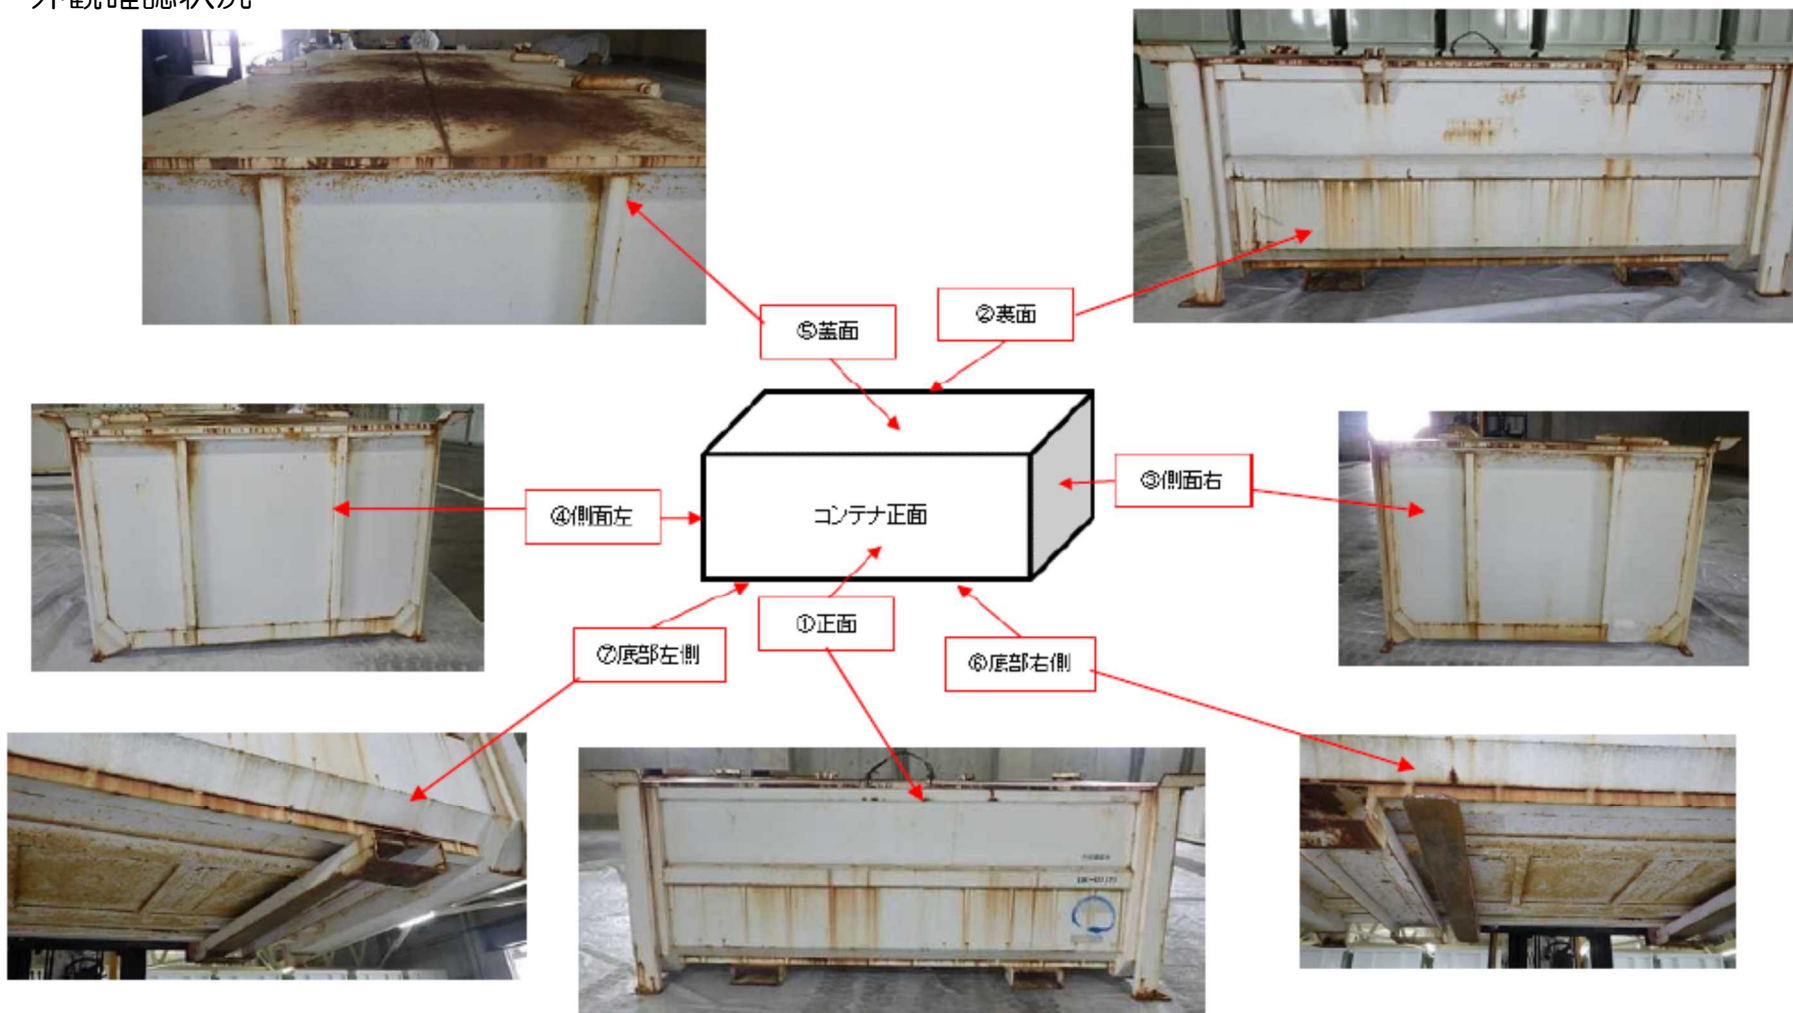
• 外観確認状況

当該コンテナ外面を目視点検した結果、補修箇所以外の表面に錆びはあったものの、貫通部や漏えい跡は確認されなかった。

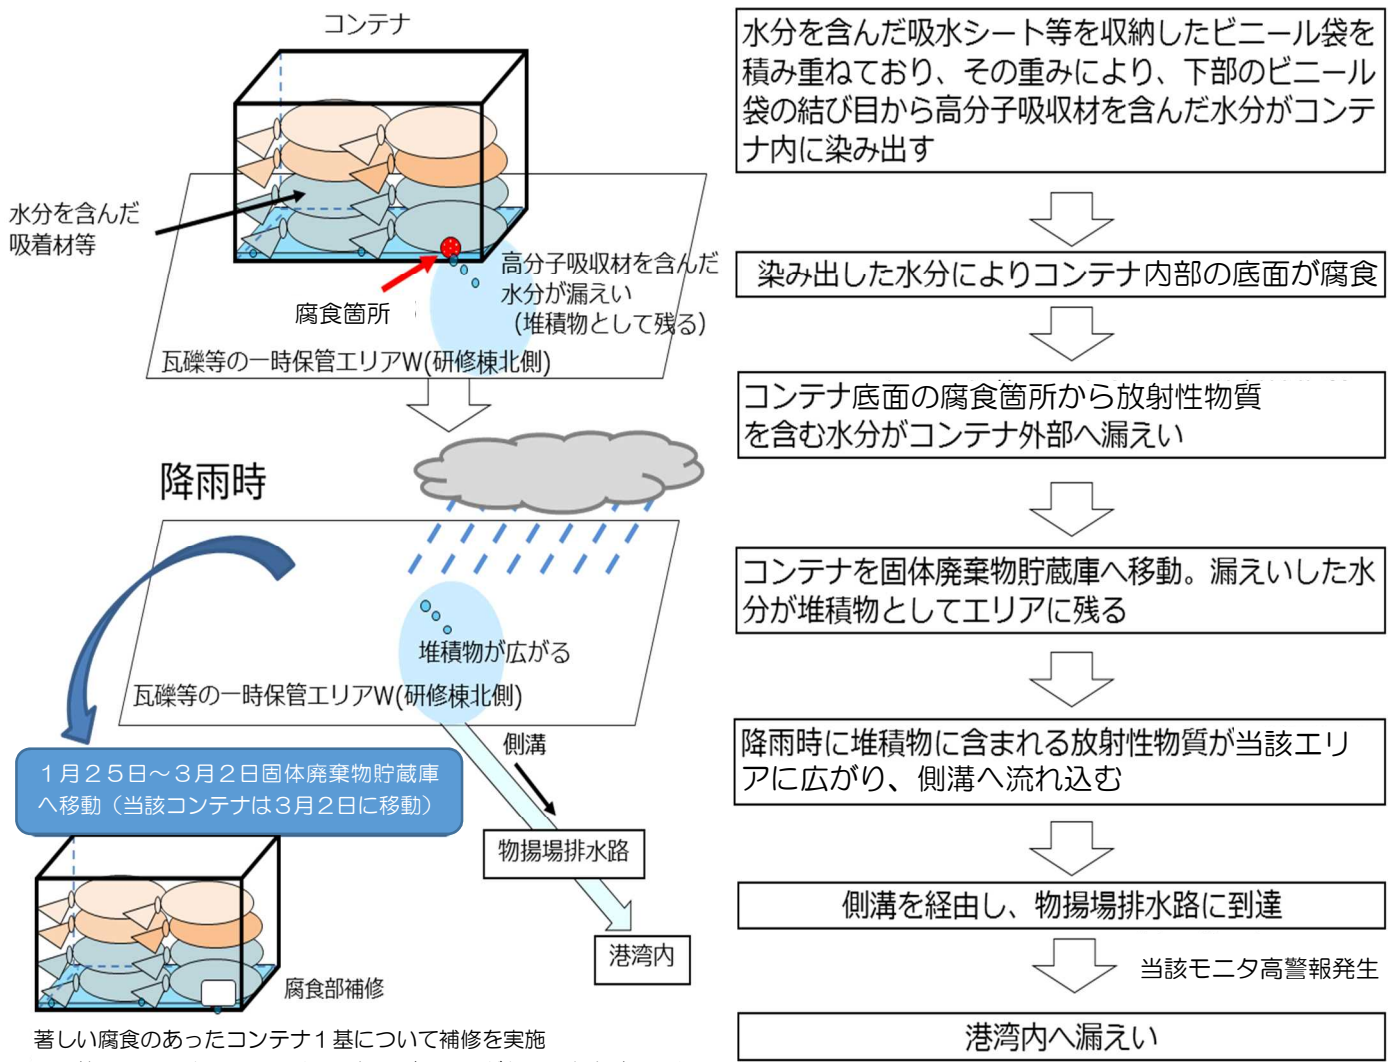
当該モニタ高警報を発生させた推定原因

これらの調査結果から、令和3年3月2日に発生した当該モニタ高警報発生の原因は、当該コンテナ底面に溜まっていた放射性物質を含む水が、コンテナ側面下部の腐食箇所からコンテナ外に流出し、当該コンテナの下に積まれていたコンテナ2基の側面（外側）を伝って当該エリアの地表面に堆積して、降雨時に雨水とともに当該エリアから付近の側溝等を通じて物揚場排水路に流れ込み、発電所の港湾内に流出したものと評価した。

染み出した水分によりコンテナ内部の底面が腐食して、腐食箇所から放射性物質を含む水が当該コンテナ外へ流出し、その下にあるコンテナ2基の側面を伝って、当該エリアの地表面へ移行した。

著しい腐食のあったコンテナ1基について補修を実施
 その他のコンテナについては貫通部及び漏えいがないことを確認した
