ガラス固化技術開発施設（TVF）における 固化処理状況について

令和3年10月4日

日本原子力研究開発機構（JAEA）

2. 主電極間補正抵抗の早期低下に係る原因調査

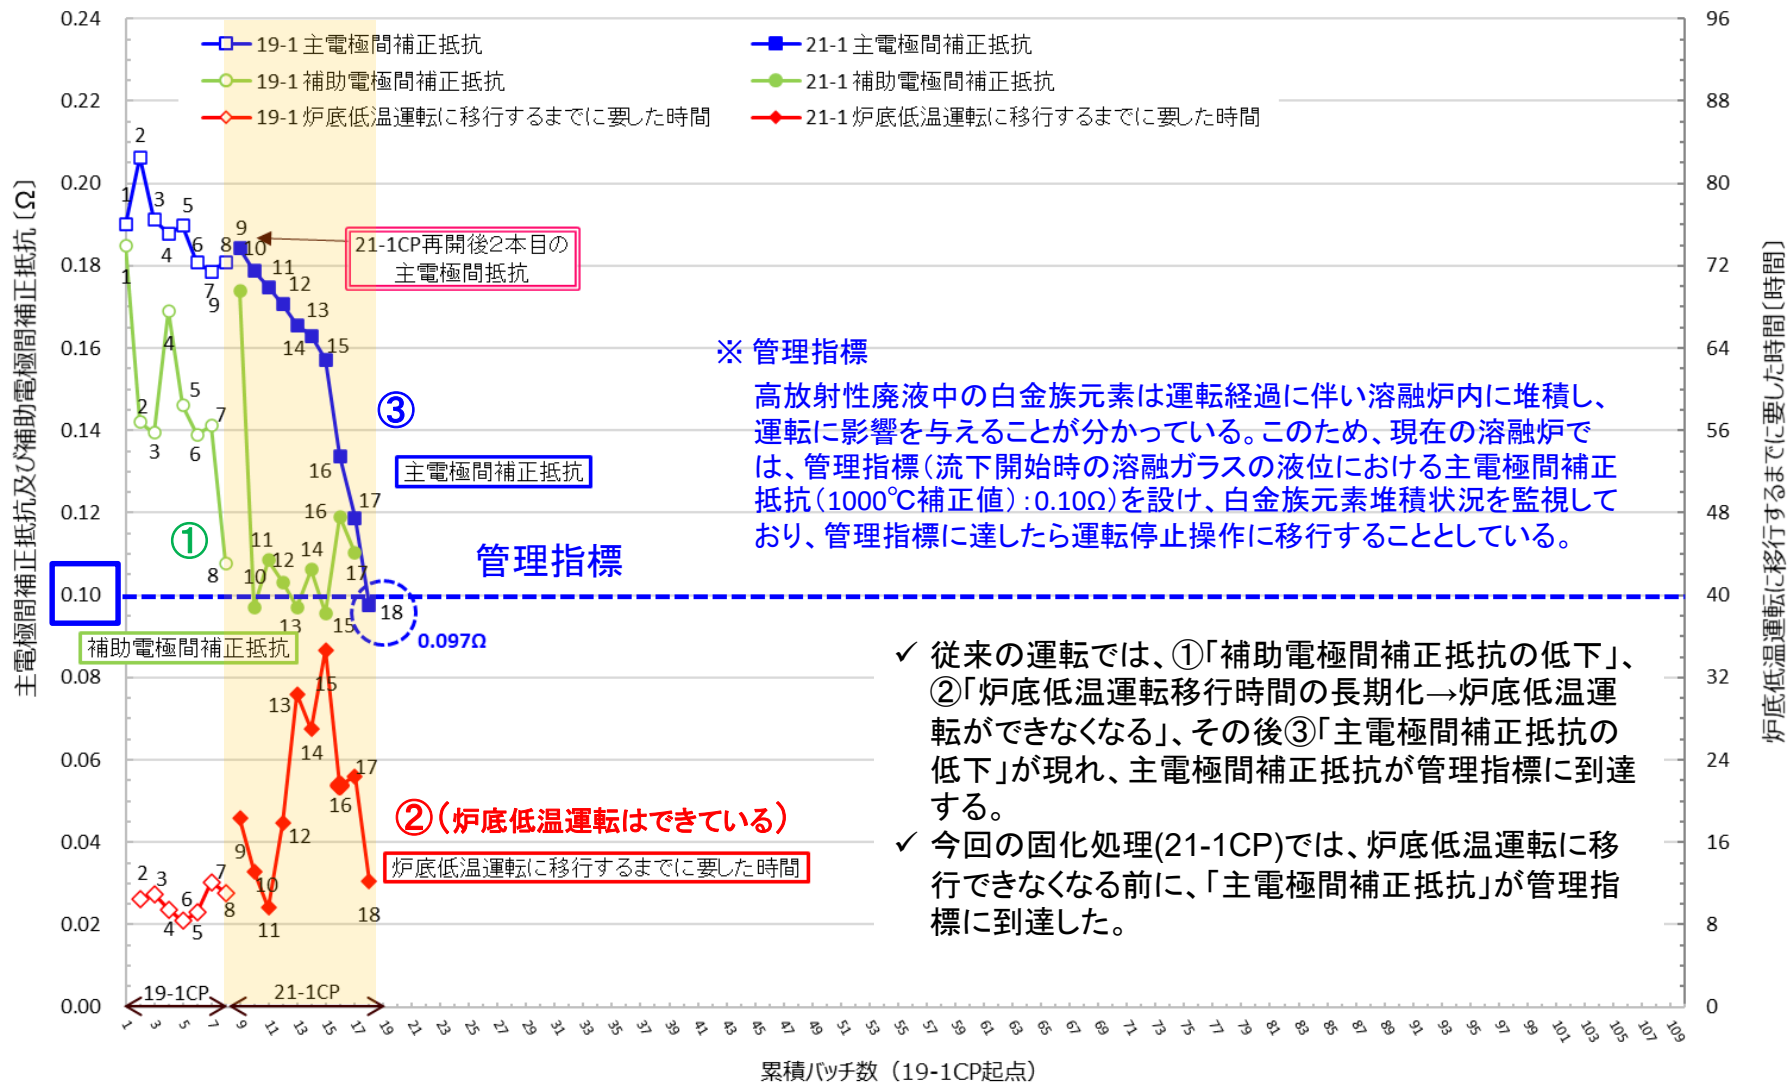
主電極間補正抵抗(1000℃補正)の推移

- 9/13に11本目の流下開始前の溶融炉の主電極間補正抵抗値確認において、予め想定していた事象ではあるものの、管理指標※に達したことから、溶融炉の運転停止操作(炉内ガラス全量(3本分)抜き出し)に移行した。
- 9/16に炉内ガラス全量(3本分)の抜き出しを終了し、溶融炉の電源を断した。
- その後、ガラス溶融炉の冷却期間を経て、9/29、30に溶融炉内部の観察を行い、炉底部にガラスが残留していることを確認したため、次回運転に向けて残留したガラスの除去作業を行うこととした。このため、今回の運転(21-1CP)は10/4をもって終了した。
- 今回の運転(21-1CP)では、これまでに約7 m³の高放射性廃液を処理した。ガラス固化体の製造本数は、当初計画である60本に対し、13本のガラス固化体を製造した。

※ 高放射性廃液中の白金族元素は運転経過に伴い溶融炉内に堆積し、運転に影響を与えることが分かっている。このため、現在の溶融炉では、管理指標(流下開始時の溶融ガラスの液位における主電極間補正抵抗(1000℃補正值):0.10Ω)を設け、白金族元素堆積状況を監視しており、管理指標に達したら運転停止操作に移行することとしている。

- ✓ 従来の運転では、①「補助電極間補正抵抗の低下」、②「炉底低温運転移行時間の長期化→炉底低温運転ができなくなる」、その後③「主電極間補正抵抗の低下」が現れ、主電極間補正抵抗が管理指標に到達する。
- ✓ 今回の固化処理(21-1CP)では、炉底低温運転に移行できなくなる前に、「主電極間補正抵抗」が管理指標に到達した。

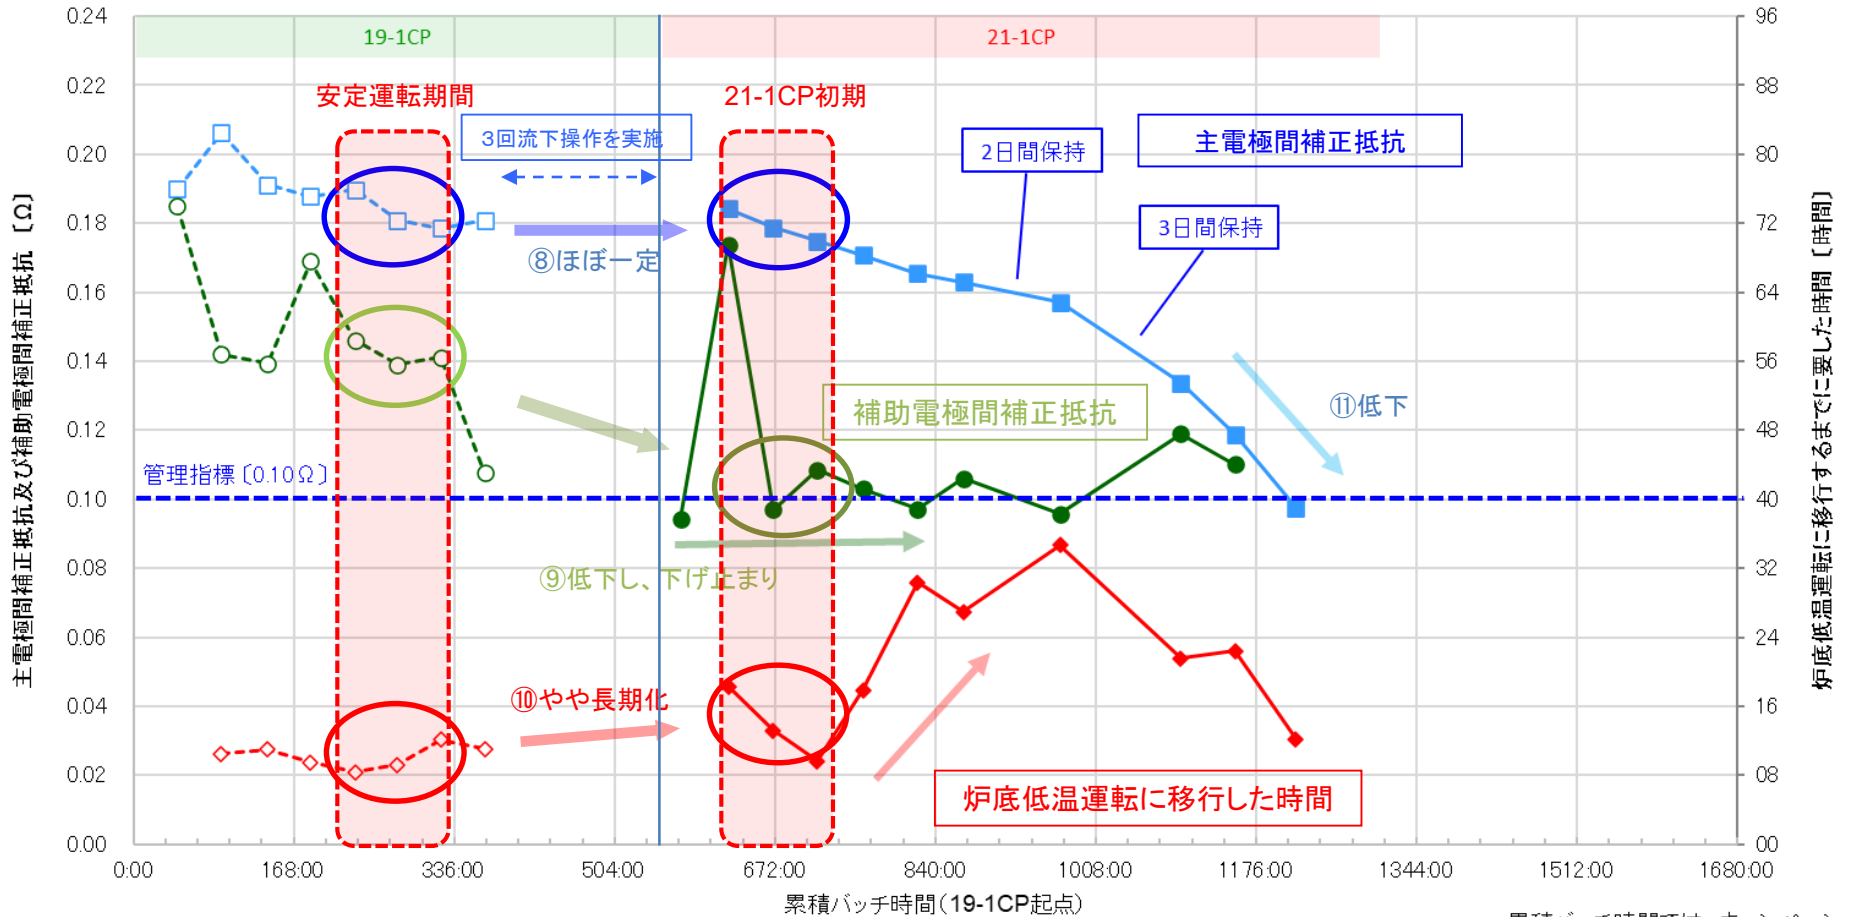
主電極間補正抵抗及び補助電極間補正抵抗とバッチ開始時から炉底低温運転*1に移行するまでに要した時間の推移
*1: 補助電極温度が820°Cまで放冷されたタイミング

【21-1CPの初期と19-1CPの中期の状態(運転指標)との比較】

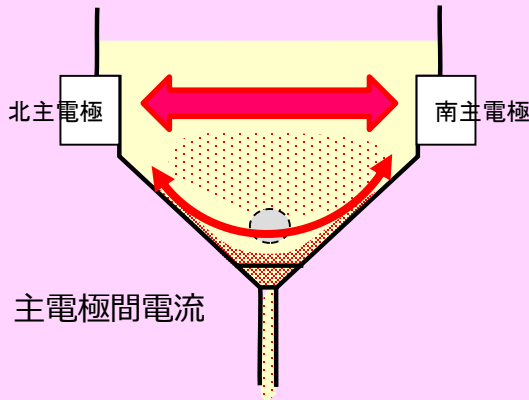
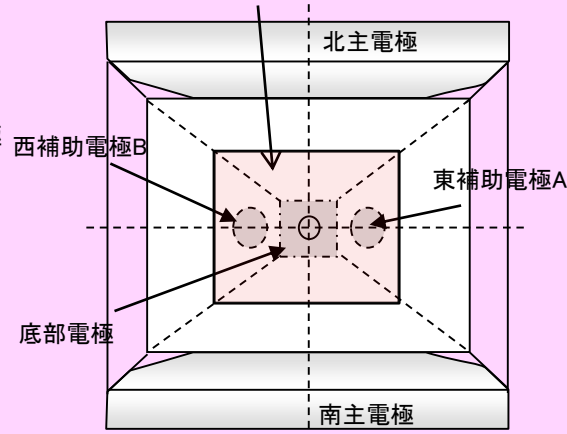
○21-1CPの開始

1. 補助電極間補正抵抗値が下げ止まっている(⑨)。
→ 補助電極上端部まで白金族元素を多く含むガラスが堆積。
2. 炉底低温運転移行時間がやや長期化(⑩)。
→ 主電極電流が炉底部に回り込み。
3. 主電極電流が上昇(抵抗値が低下) 傾向(②)
→ 白金族元素を多く含むガラスが補助電極上端部より高い位置まで堆積。

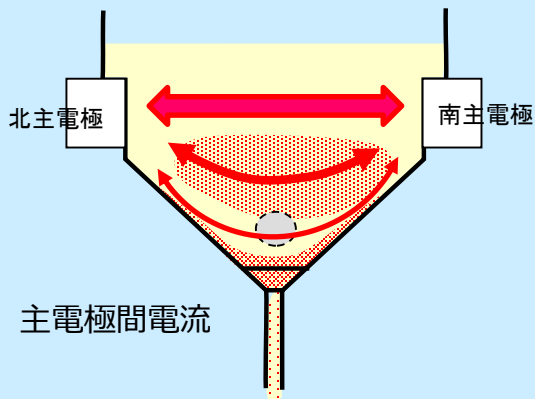
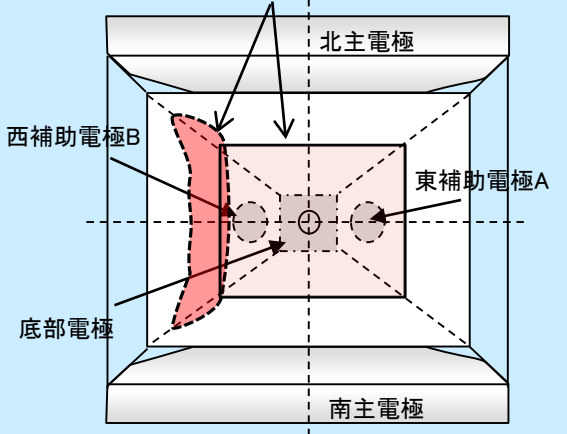
○21-1CP運転経過後（熔融炉停止時）

1. 主電極間電流が上昇(抵抗が低下)し、ガラス温度が低下した。その後、主電極間補正抵抗が管理指標まで低下(④、⑤、⑧)。
→ 白金族元素を多く含むガラスが主電極近傍まで堆積し、主電極電流が流れた。
2. 炉底加熱時に西補助電極Bの温度が東補助電極側Aより高くなった(⑦)。
→ 西補助電極B付近に白金族元素を多く含むガラスが堆積。
3. 補助電極間補正抵抗値が下げ止まり継続(⑨)、炉底低温運転が可能(⑥)。
→ 白金族元素を多く含むガラスが補助電極上端部より高い位置まで堆積。主電極間電流の回り込みは運転開始時と同程度。

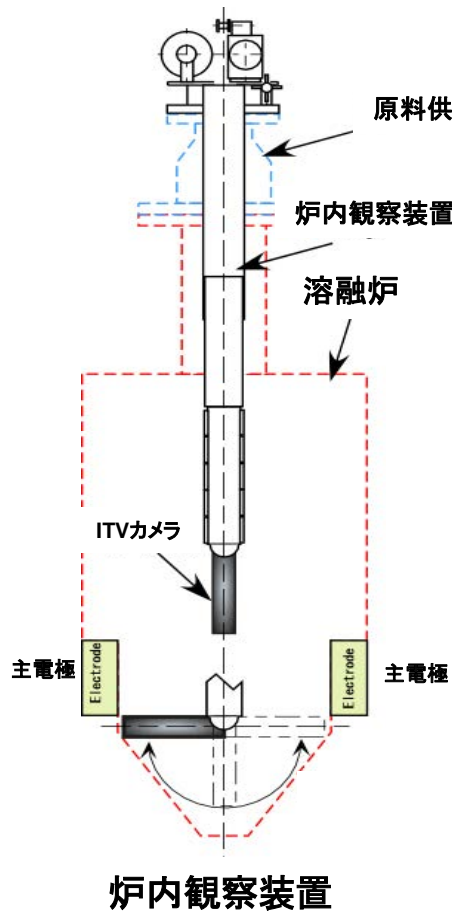
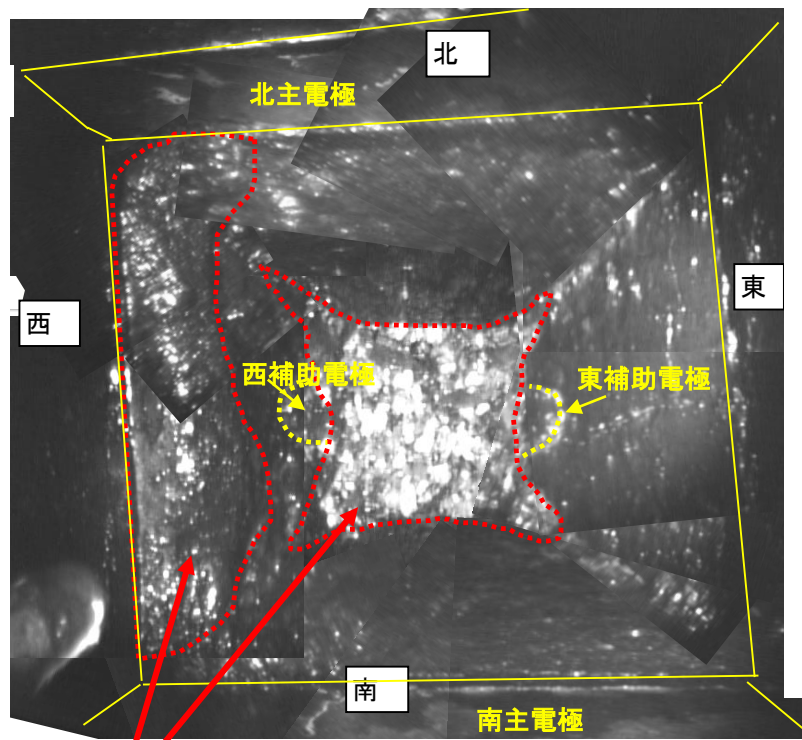
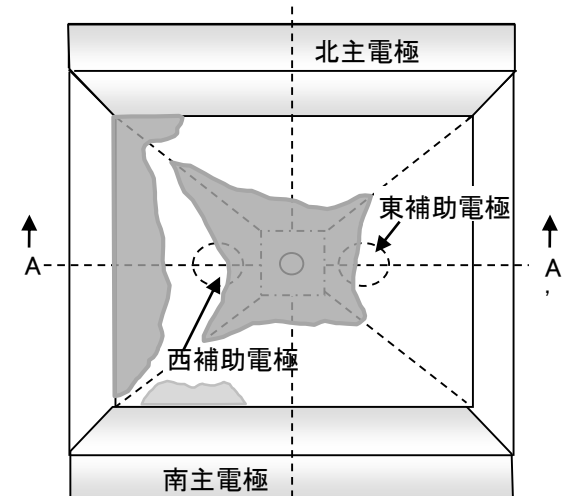
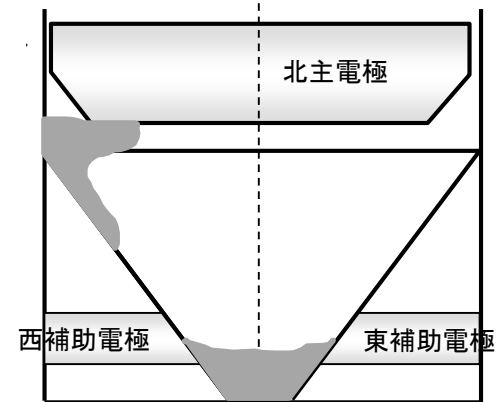
炉内に残留しているガラス

【炉内観察の結果】

A-A' 断面

- ① 溶融炉内に残留したガラスを機械的に除去(残留ガラス除去)する。残留ガラス量は、溶融炉へのガラス原料の供給量・抜き出し量の収支から約36kgと想定しており、作業期間は6ヶ月程度を想定している。その後、流下ノズルと加熱コイルのクリアランス観察や熱上げ用のガラスカレットの炉内投入などの運転準備作業を行った後に運転を再開する。
- ② 今回の運転における主電極間補正抵抗の低下による溶融炉の停止は、予め想定していた事象であったものの想定よりも少ない本数で低下したことから、残留ガラス除去と併行して要因の絞り込みを行い、対策を検討する。また、溶接機などの不具合事象の対策を検討する。
- ③ ガラス固化処理計画については、今回の運転結果、前述の対策を踏まえて見直しの検討を行う。

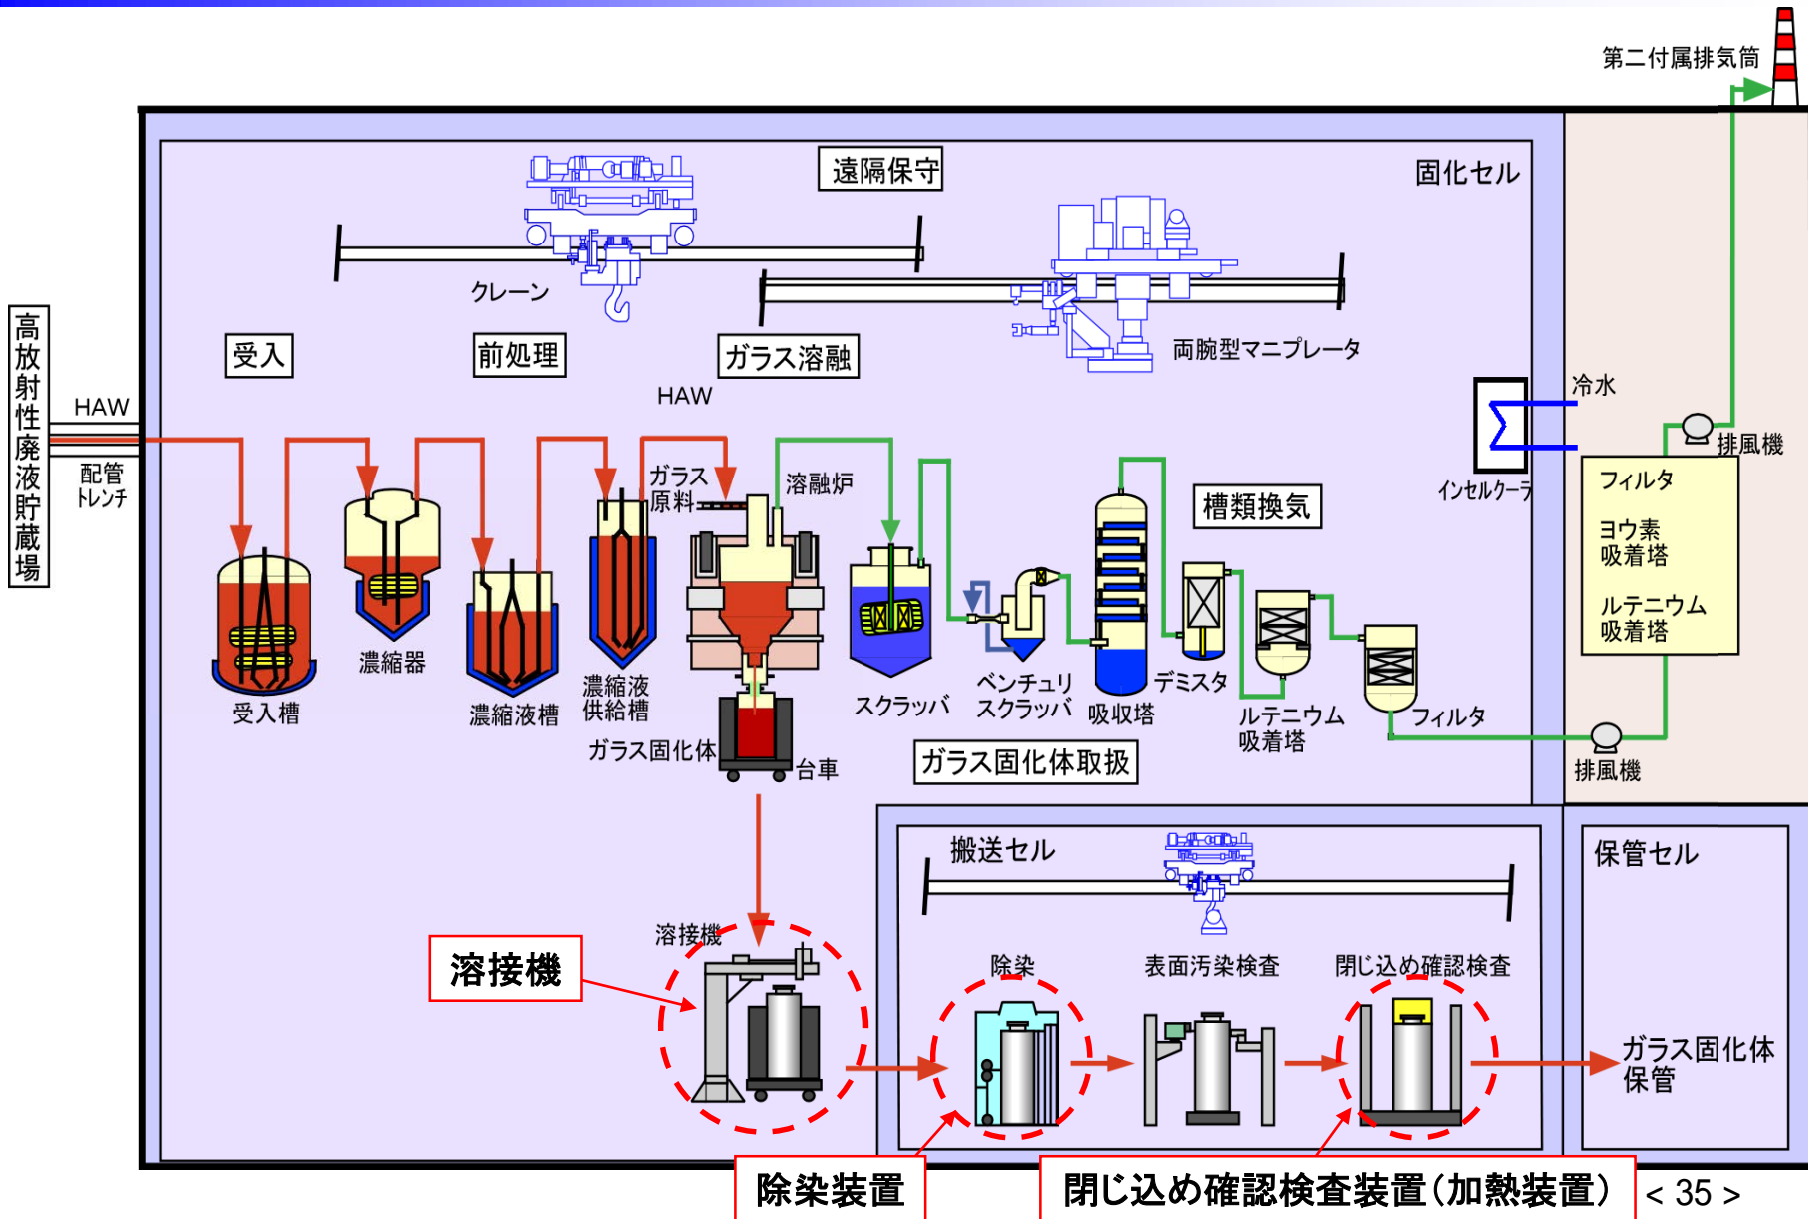
除染装置

閉じ込め確認検査装置(加熱装置)

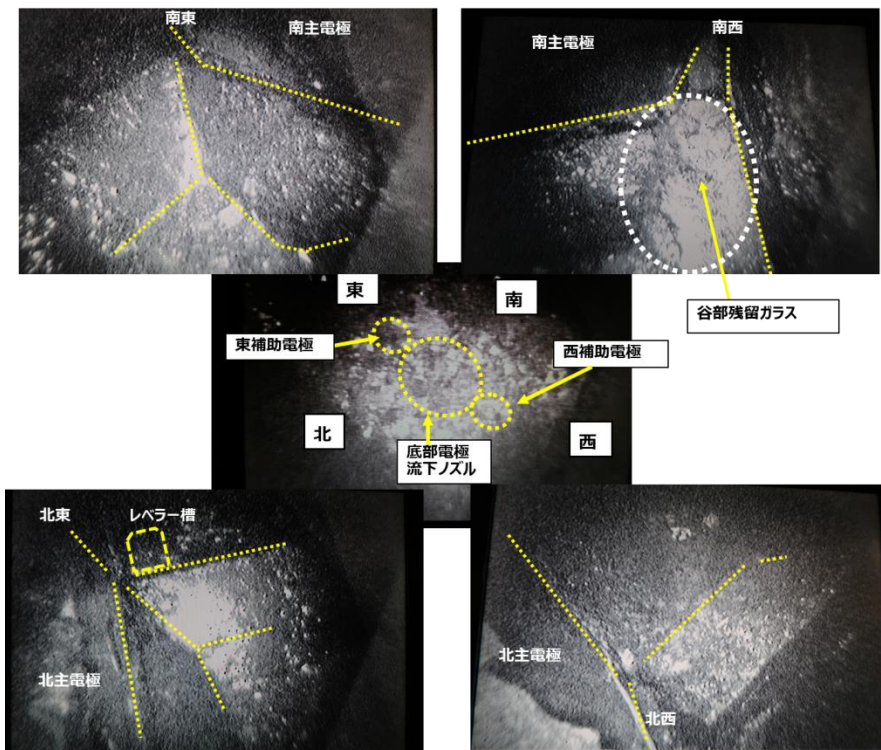
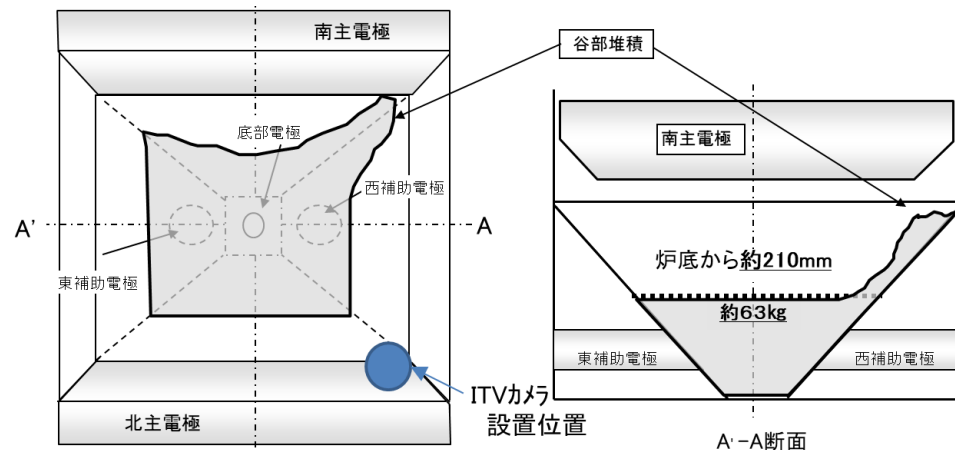
17-1CP終了後
平成29年9月11日 撮影

- 17-1CPにおいて、運転管理指標（主電極間補正抵抗（1000℃補正值） 0.10Ω ）に達したことから、運転停止操作（炉内ガラス抜き出し）に移行した。
- 17-1CP終了時に、運転停止操作開始時（炉内ガラスの抜き出し）の溶融炉内ガラス保有量と抜き出し量（ガラス固化体重量）より溶融炉内残留ガラス量を約60～65kgと推定していた。
- 今回、溶融炉内をITVカメラにより観察した結果、ガラスレベルより残留ガラス量は約63kgであった。

炉内推定ガラス残量
ガラスレベルより約63kgと推定
