大飯発電所 3 号炉

ポンプの技術評価書

[運転を断続的に行うことを前提とした評価]

関西電力株式会社

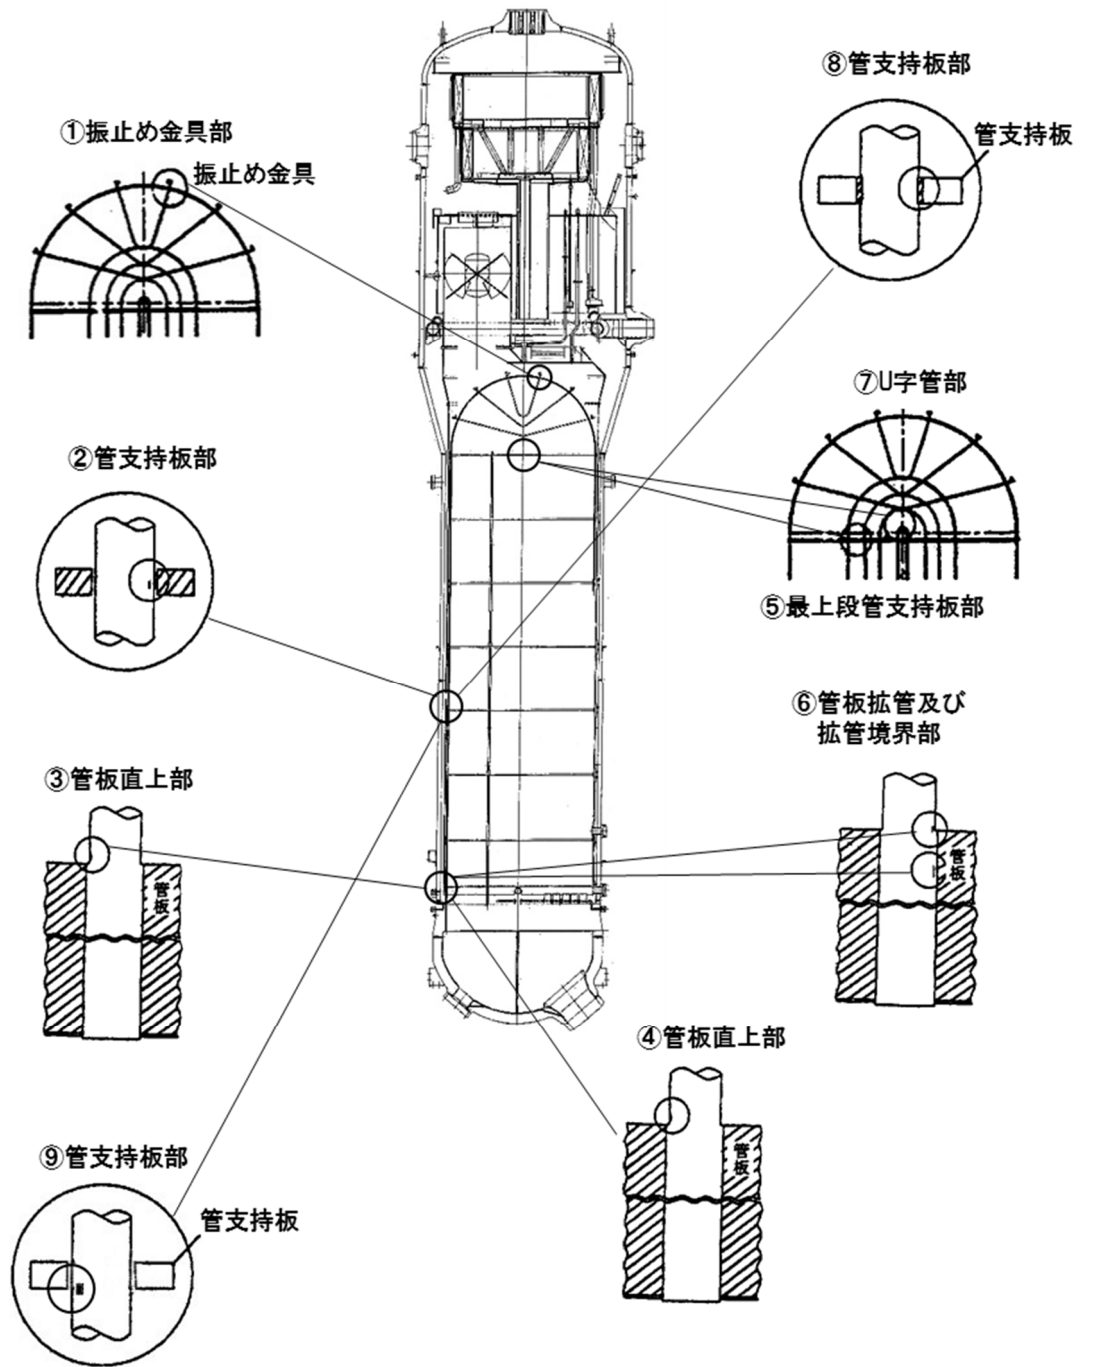
図2.2-1 大飯3号炉 蒸気発生器伝熱管の損傷が想定される部位

また、蒸気発生器伝熱管に対しては、定期的に全数渦流探傷検査を実施し、健全性を維持している。さらに、定期的にスラッジランシングを実施し、管板上のスラッジ除去を実施している。

- ① 振止め金具 (AVB) 部摩耗
- ② 粒界腐食割れ
- ③ ピッチング
- ④ 管板直上部腐食損傷
- ⑤ フレッシング疲労
- ⑥ 管板拡管部および拡管境界部応力腐食割れ
- ⑦ 小曲げUベント部
応力腐食割れ
- ⑧ デンディング
- ⑨ 管支持板直下部摩耗

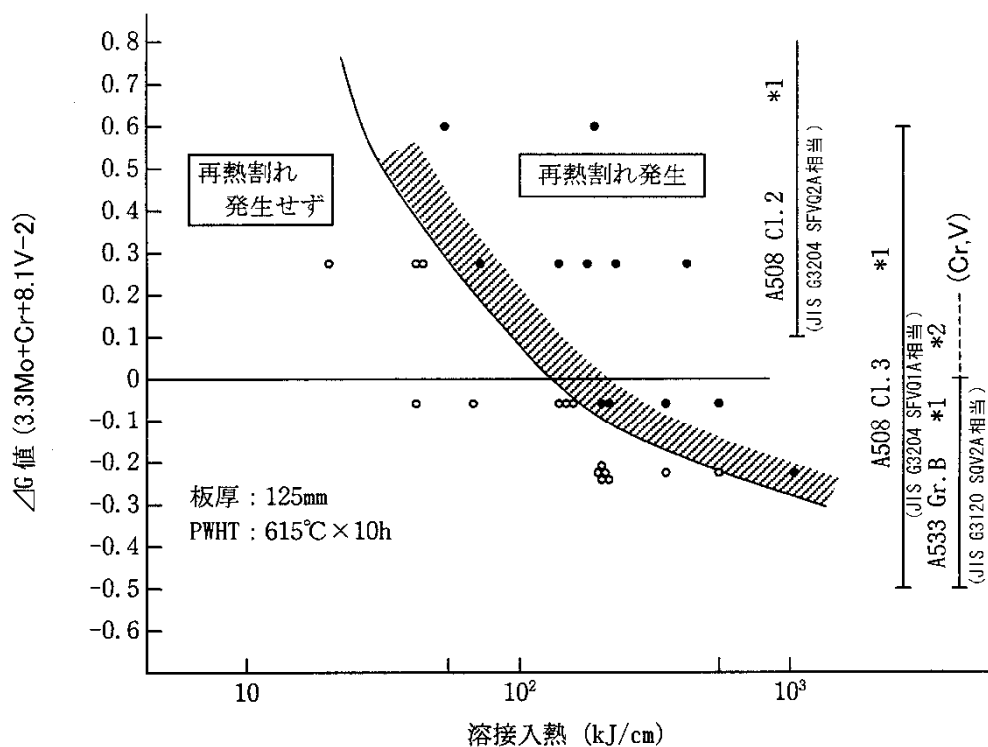
図2.2-2 再熱割れ発生に及ぼすΔG値および溶接入熱の影響

1次側鏡板および管板には低合金鋼を用いており、ステンレス鋼およびニッケル基合金の内張りを施している。一部の低合金鋼（SA-508 Class2）では大入熱溶接を用いた内張りで溶接後熱処理が行われると局部的に亀裂が発生することが米国PVRC（Pressure Vessel Research Council）の研究により確認されている。これは内張り施工の際、6本の溶接ワイヤーで同時に溶接したために大入熱になったものである。

大飯3号炉においては図2.2-2に示すように、材料の化学成分（ ΔG 値）を踏まえ溶接入熱を管理し溶接を実施しており、亀裂の発生する可能性は小さいことから、高経年化対策上着目すべき経年劣化事象ではない。

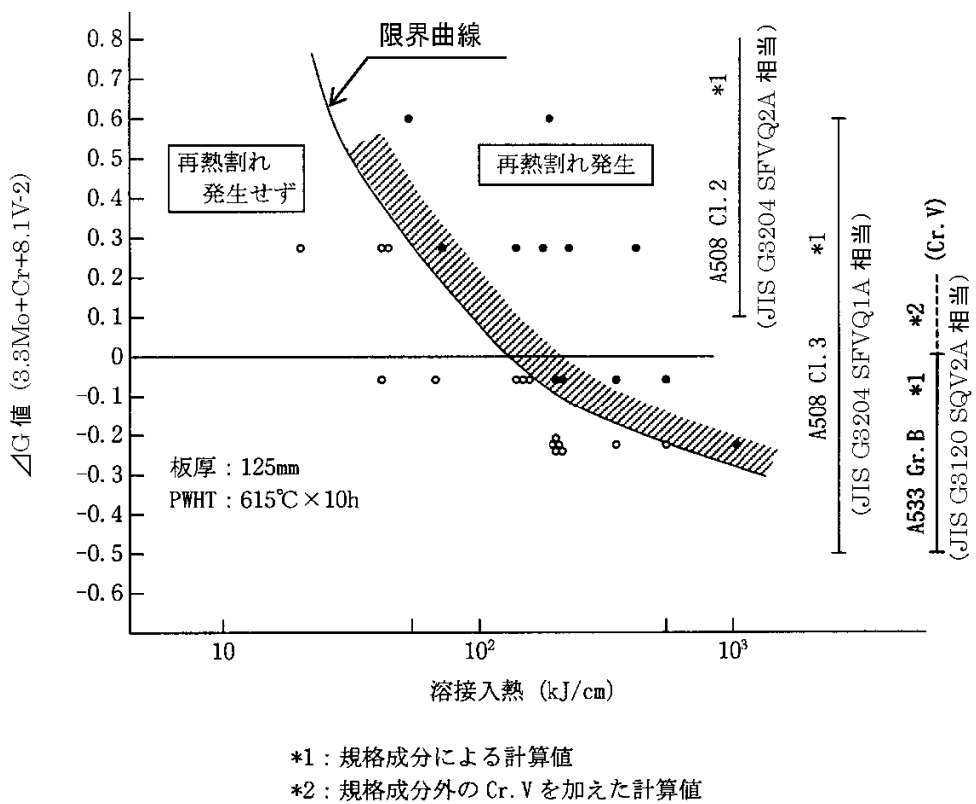
図2.2-1 再熱割れ発生に及ぼす ΔG 値および溶接入熱の影響

大飯3号炉においては図2.2-1に示すように材料の化学成分 (ΔG 値) を踏まえ溶接入熱を管理し溶接を実施しており、亀裂の発生する可能性は小さいことから、高経年化対策上着目すべき経年劣化事象ではない。

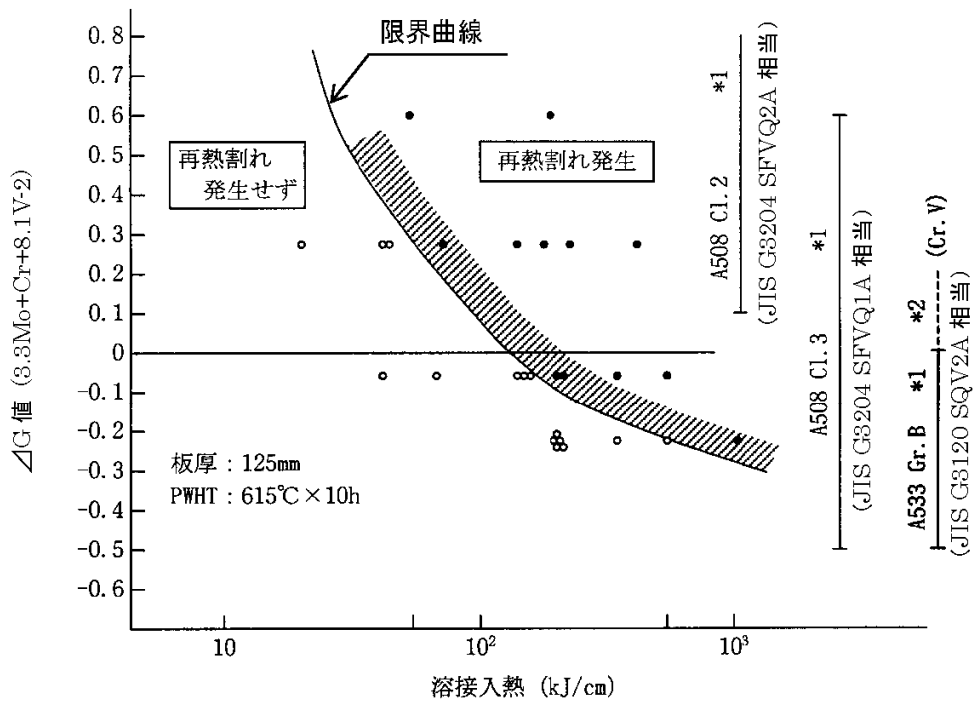
図2.2-1 再熱割れ発生に及ぼす ΔG 値および溶接入熱の影響

大飯3号炉においては図2.2-1に示すように材料の化学成分（ ΔG 値）を踏まえ溶接入熱を管理し溶接を実施しており、亀裂の発生する可能性は小さいことから、高経年化対策上着目すべき経年劣化事象ではない。

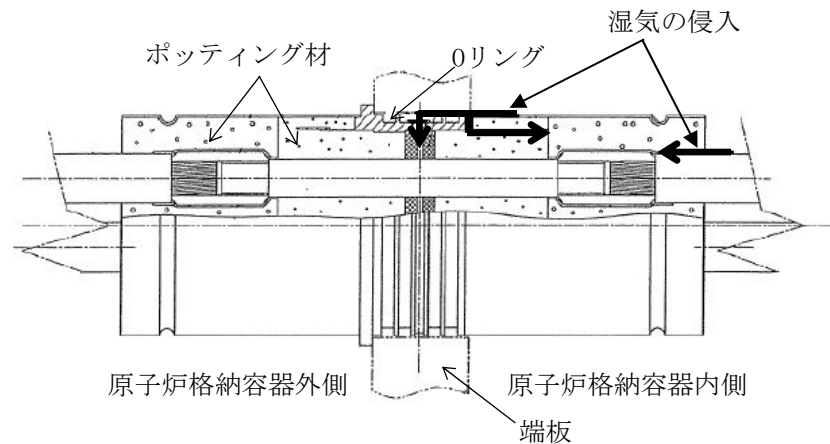
図2.3-1 大飯3号炉 LV型モジュールの絶縁低下に係る湿気の侵入経路

湿気が侵入した場合、銅棒間または銅棒とヘッダー間の絶縁性能が低下する可能性がある。

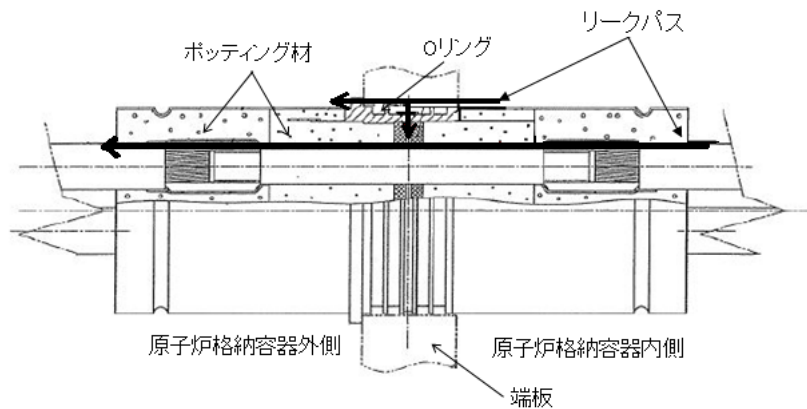
図2.3-3 大飯3号炉 LV型モジュールのバウンダリ機能に係るリークパス

また、Oリングとして使用しているEPゴムは有機物であり、熱および放射線により経年劣化が進行し、気密性が低下した場合、図2.3-3に示すようにリークパスが原子炉格納容器内より原子炉格納容器外側まで至ることによって、原子炉格納容器バウンダリ機能に係る気密性低下を起こす可能性がある。
