令和3年12月16日

王子エフテックス株式会社東海工場富士製造所事業所内における
放射性同位元素の管理区域内での漏えいについて

標記の件について、放射性同位元素等の規制に関する法律第31条の2の規定に基づき、令和3年6月1日付けでご報告した標記の件について原因と対策をとりまとめましたので、別紙のとおりご報告いたします。

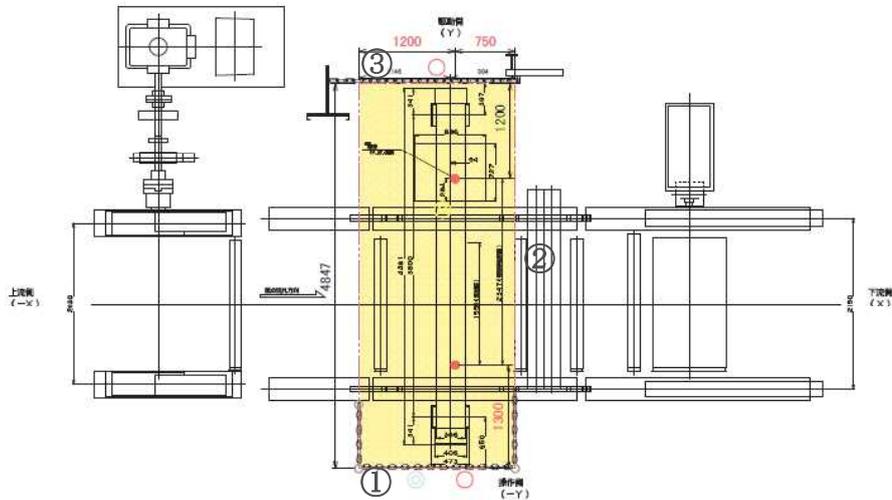
② 測定地点・結果

坪量計を設置している管理区域（縦4.8m、横2.0m）周辺の線量を下記①により測定した結果、下記②のとおり、この時点においてバックグラウンドと同等の測定結果であることを確認した。

測定場所	B G 値	①	②	③
測定値 (μ S v/h)	0. 4	0. 4	0. 4	0. 4

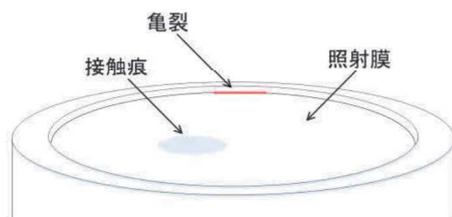
原因は、坪量計の製造工程における放射線源の取扱いにおいて、放射線源表面の照射膜に意図せず外圧が加わった事により、照射膜がダメージを受けた結果、使用後6カ月で内圧に耐えられず、遅れ破損が発生したと結論づけた。

- ・製造工程は下記の通り。
 - ① 放射線源の製造
 - ② 坪量計（放射線源組合せ前）の製造
 - ③ 坪量計と放射線源との組合せ
- ・放射線源の照射膜表面に製造時には存在しなかった亀裂と接触痕が確認された。（図参照）

それ以外に異常は認められなかった（工程①は問題なし）。

上記及び、漏えい発生の瞬間まで坪量計は正常な状態であったことから、原因となったダメージは、工程③で発生したと考える。

放射線源と坪量計の組合せ工程における作業ミスや最終点検での見落としと判断する。

放射線源の照射膜に外圧を加える可能性があるすべての製造工程において見直しを行い、照射膜に外圧をあたえることがないように工程管理を強化した。

今後納入される坪量計については、上記3. 1の製造工程の管理を強化し製造された物であることを確認する。
