令和4年2月7日

興亜工業株式会社における放射性同位元素の管理区域内での漏えいについて

興亜工業株式会社 本社工場

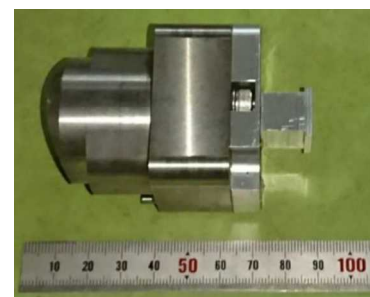
① RI 部品の詳細

① 放射線量の測定：坪量計表面をサーベイメータで測定した結果、約 $10\mu\text{Sv/h}$ の線量を検出。坪量計内部の放射線源にクリプトンガスが残留している事を確認した。

照射膜：目視検査ではキズ、穴、汚れ等の異常なし。

正常時にみられる全体的な膜の膨れは見られず平らな状態。

線源本体：目視検査では異常はなし。

照射膜にキズ、穴等が目視検査で確認できない事から、これ以上の調査は放射線源の分解が必要となるため、OEM 元の海外 B 社に発送して引き続き調査を進める。

国内 A 社、海外 B 社の原因究明をもとに、再発防止策を講じる。

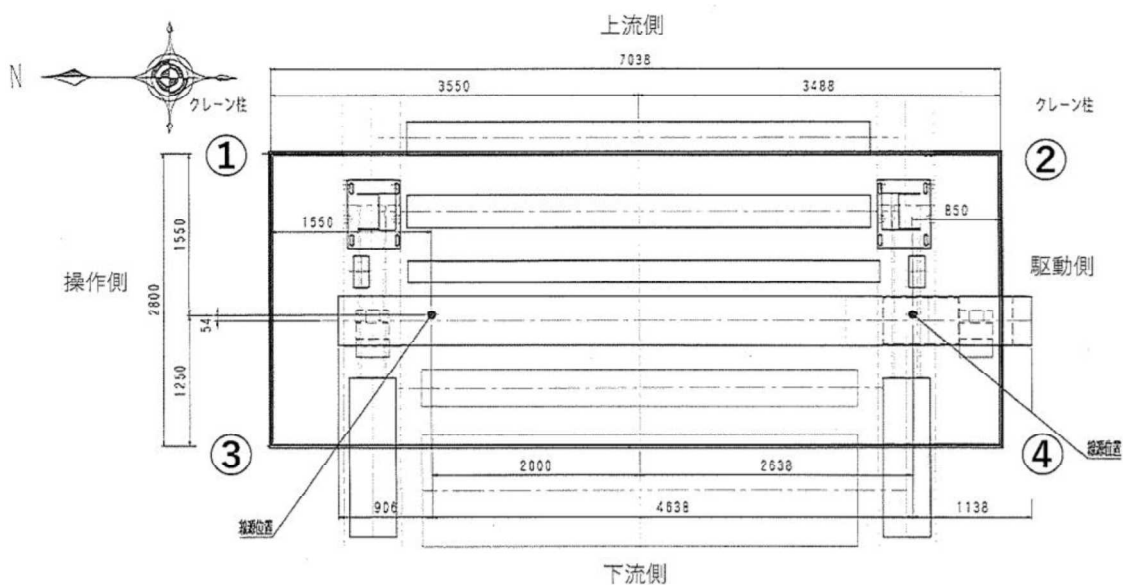
② 測定地点・結果

| 測定場所 | B.G 値 | ① | ② | ③ | ④ |
| 測定値 (μSv/h) | 0.25 | 0.25 | 0.25 | 0.25 | 0.25 |
