ガラス固化技術開発施設(TVF)における固化処理状況について

令和 4 年 2 月 28 日

国立研究開発法人日本原子力研究開発機構

2. 主電極間補正抵抗の早期低下に係る原因調査

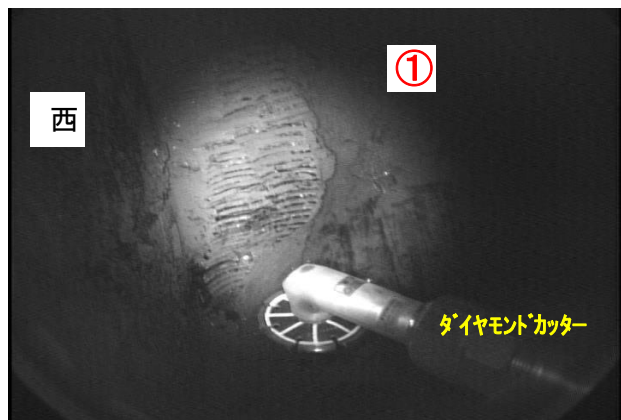
①西側炉底傾斜面上部のはつり作業(R4.1.7)

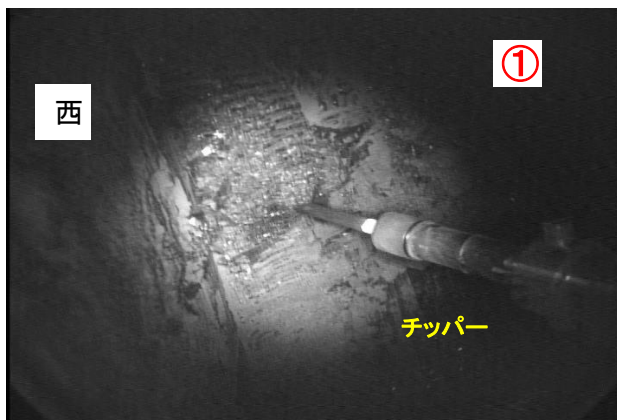
①西側炉底傾斜面上部のはつり作業(R4.1.18)

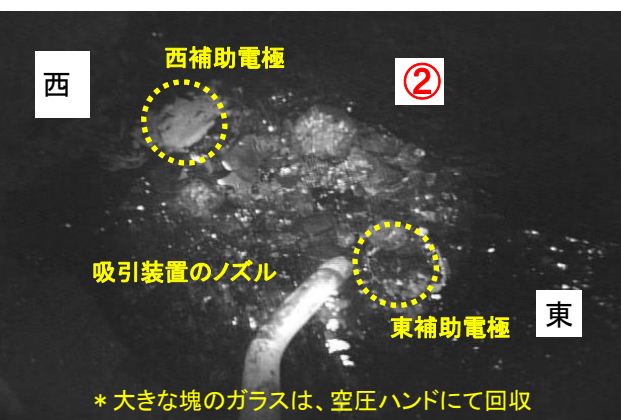
* 大きな塊のガラスは、空圧ハンドにて回収

②炉底部の回収作業(R4.1.21)

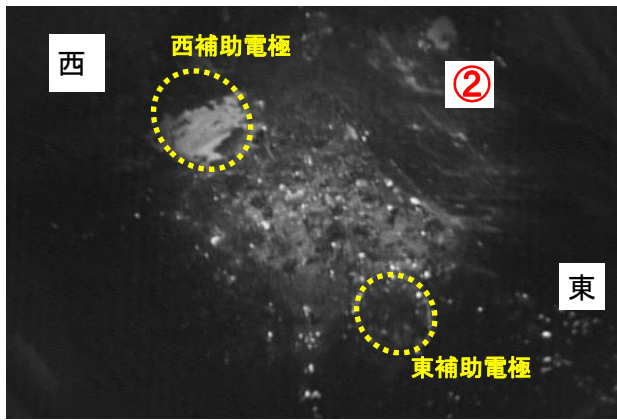
②ハンド回収作業後(R4.1.23)

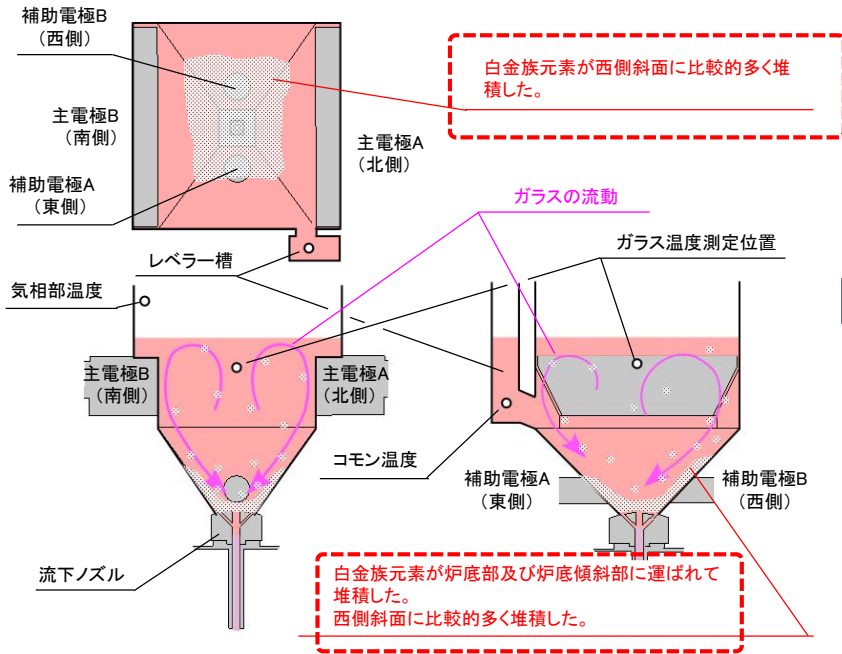
前回の運転(19-1CP)の運転停止前
(流下停止事象により炉底加熱を繰り返した状態)

- ✓ 流下停止事象のため、炉底加熱を繰り返すことにより炉底部のガラス温度が高くなり、西側傾斜面に多くの白金族元素が堆積した。
(西側傾斜面に多くの白金族元素が堆積したのは、東西の温度差によるガラスの流動の違いによるものと推定。)

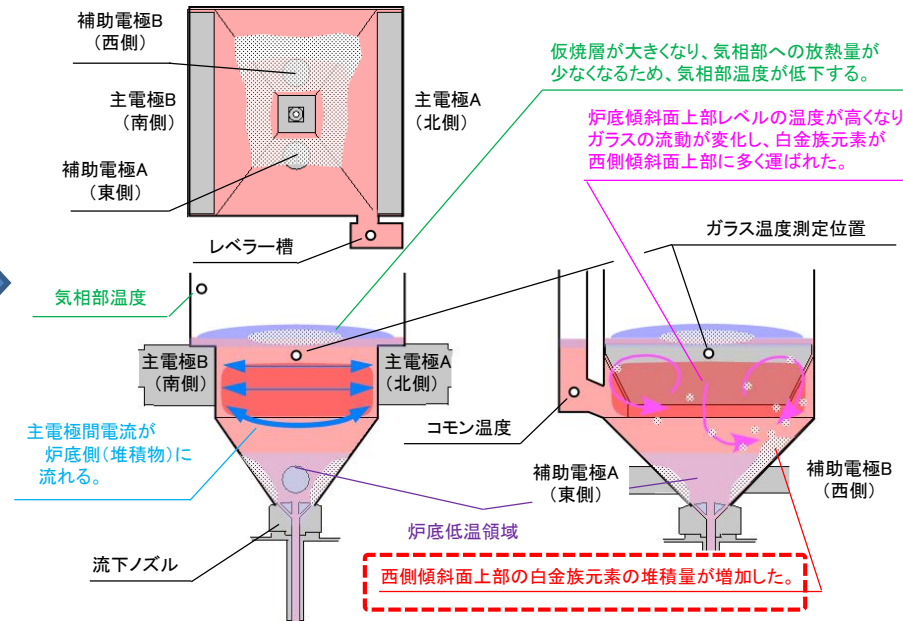
今回の運転(21-1CP)の初期
(白金族元素の堆積量が増加している状態)

- ✓ 西側傾斜面上部の堆積物(白金族元素を多く含むため電気抵抗が小さい)に流れる主電極間電流が多くなり(温度上昇)、その温度上昇領域に沿ってガラスの流動が変わり、徐々に西側傾斜面上部の堆積量が増加していった。

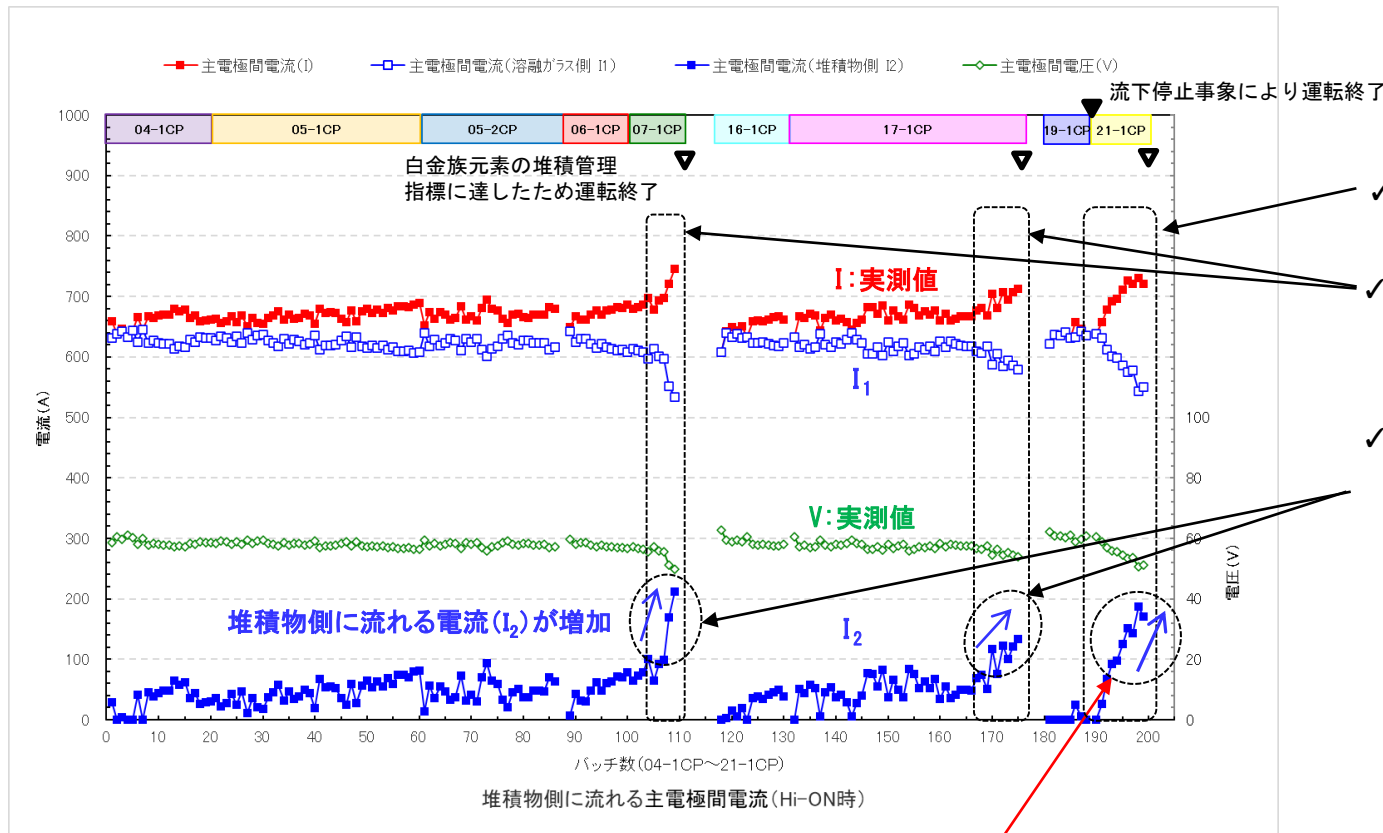
- ✓ 今回(21-1CP)の運転
- ✓ 白金族元素が主電極近くまで堆積し、堆積管理指標に達した際の状況(07-1CP及び17-1CP)
- ✓ 白金族元素が主電極近くまで堆積すると、堆積物側に流れる主電極間電流(I_2)が急激に増加する。

- ✓ 今回の運転(21-1CP)では、運転開始早々に堆積物側に流れる主電極間電流(I_2)が急激に増加していることから、前回の運転(19-1CP)終了時には炉底傾斜面上部の主電極近くに比較的多くの堆積物が存在し、今回の運転(21-1CP)開始から白金族元素が主電極近くまで堆積していったものと考えられる。

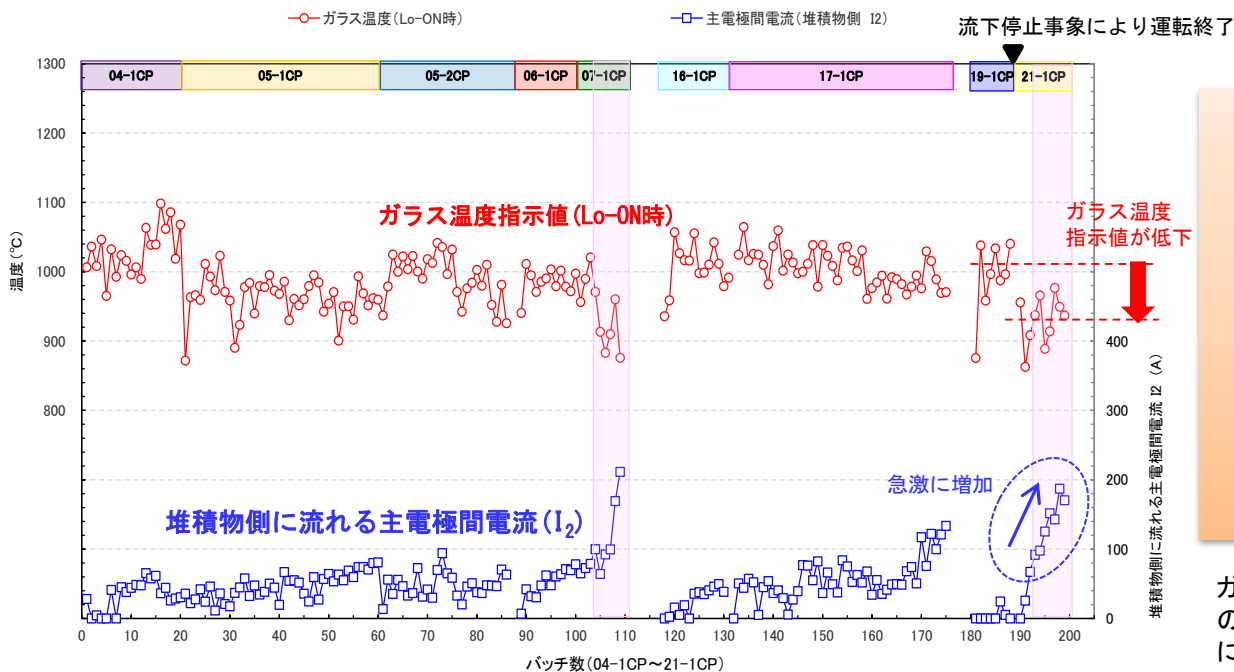
堆積物側に流れる主電極間電流(Hi-ON時)とガラス温度(Lo-ON時)の傾向

- ✓ 堆積物側に流れる主電極間電流 (I_2) が急激に増加しているタイミングで、ガラス温度指示値が低下していることから、今回の運転(21-1CP)開始時に存在していた堆積物に主電極間電流 (I) の一部が流れることにより、熔融ガラス上部の温度が下がり、仮焼層の溶解速度が低下して仮焼層が大きく(厚)くなったものとする。

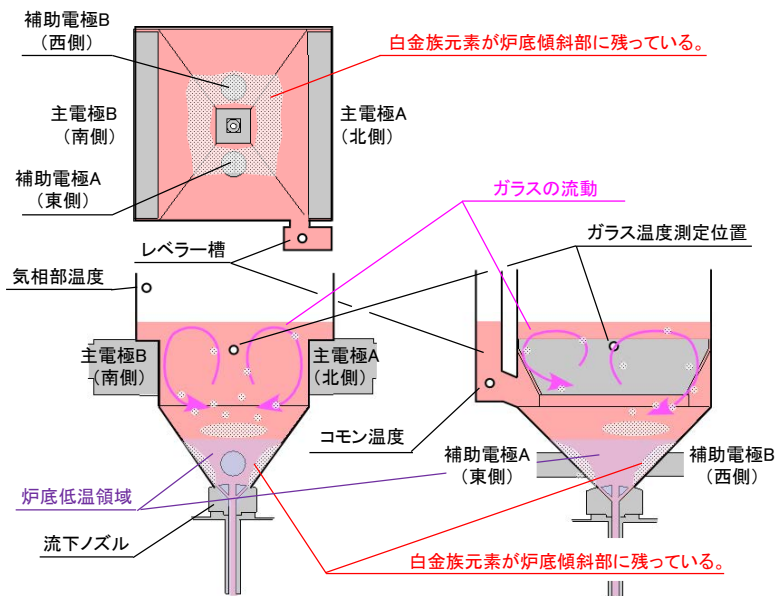
流下の途中停止により、残り180kgの流下で拔出される白金族元素(約 1.6 kg)が炉内に残り、19-1CP終了時には、最終的に炉内に約6.9 kg(約5.3 kg + 約1.6 kg)の白金族元素を保有する状態となった。

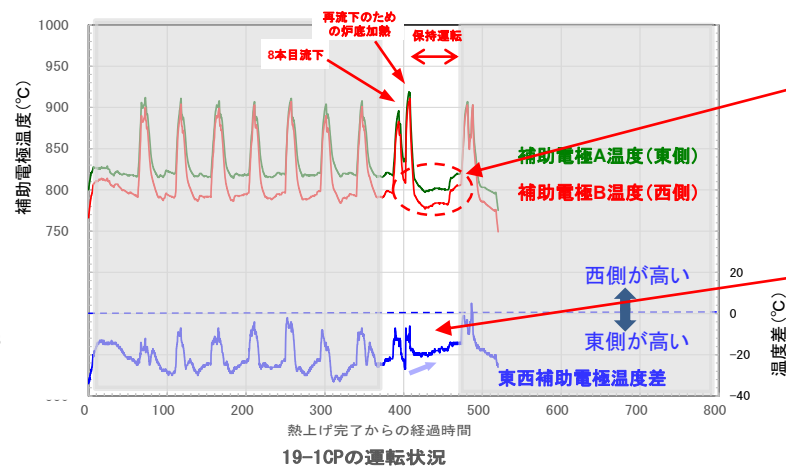
【流下途中停止後の保持運転(炉底低温)時の炉内推定イメージ】

✓ 再流下のための炉底加熱後の保持運転では、炉底低温運転ができています。

✓ 8本目の流下(途中停止)とその次の炉底加熱後、西側と東側の補助電極温度差が小さくなっていることから、西側に多く堆積したものと推定した。

再流下の炉底加熱後、補助電極温度差が小さくなっていることから、炉底加熱のガラスの流動で炉底部及び炉底傾斜面に運ばれた白金族元素が西側に多く沈降・堆積した。

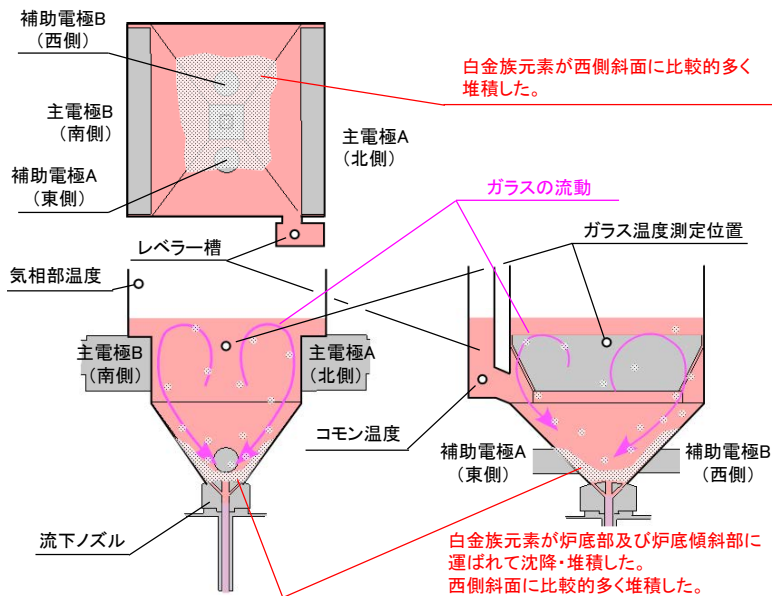
【再流下のための炉底加熱時の炉内推定イメージ】

- ・保持運転後、再流下のための炉底加熱を2回行った。
- ・炉底加熱のガラスの流動により、ガラス中の白金族元素が炉底部及び炉底傾斜部に運ばれて沈降・堆積した。

- ・再流下では開始直後に流下停止事象が発生し、数kgしか流下ができなかったため、炉底部及び炉底傾斜面に沈降・堆積した白金族元素を抜き出すことができず、炉底部及び炉底傾斜面に残った。
- ・西側の補助電極温度が上昇していることから、西側炉底傾斜面に白金族元素が多く堆積したと推察している。

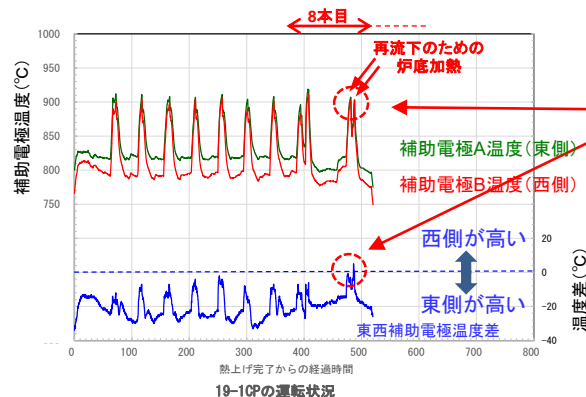
- ✓ 運転開始から補助電極温度は、東側の方が高かったが、再流下のための炉底加熱時に西側の補助電極温度が上昇して温度差がなくなった。
- 炉底加熱時の主電極-流下ノズル間通電の電流は、電気抵抗が低い西側傾斜面の堆積物に流れ、西側の補助電極温度が上昇する。

東側より西側炉底傾斜面に多くの白金族元素が堆積していることから、炉底加熱時の主電極-ノズル間電流が西側に流れやすくなり、西側の補助電極温度が昇温した。

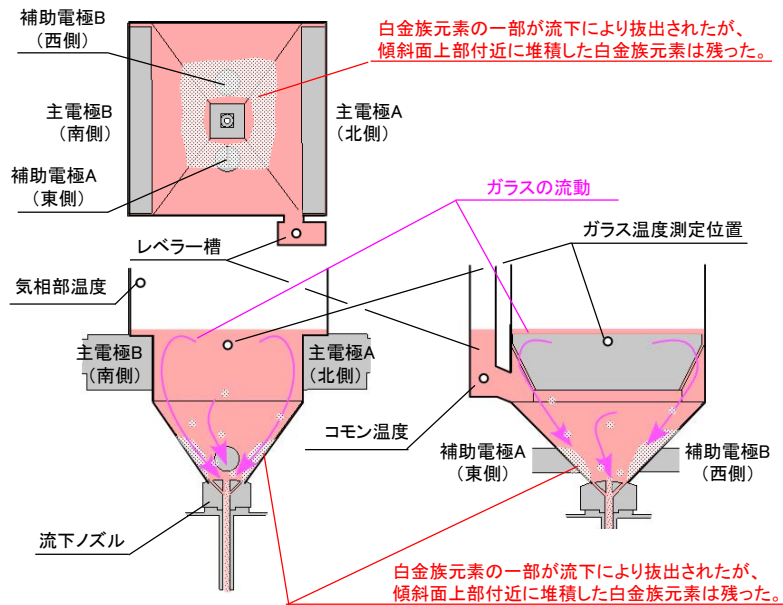
【仕掛品の流下時の炉内推定イメージ】

- 21-1CPは流下途中(300kg流下するところ約120kgで流下停止)で運転を終了した状態から熱上げを行い、仕掛品(残り180kg)の流下(1本目)を行った。
- 補助電極間補正抵抗が一時的に上昇していることから、仕掛品の流下により、補助電極近傍に堆積した白金族元素の一部が抜き出されたと推察している。
- また、21-1CP開始時、西側の補助電極温度が上昇していることから、西側炉底傾斜面上部付近に堆積した白金族元素は同様の位置に残ったものと推察している。

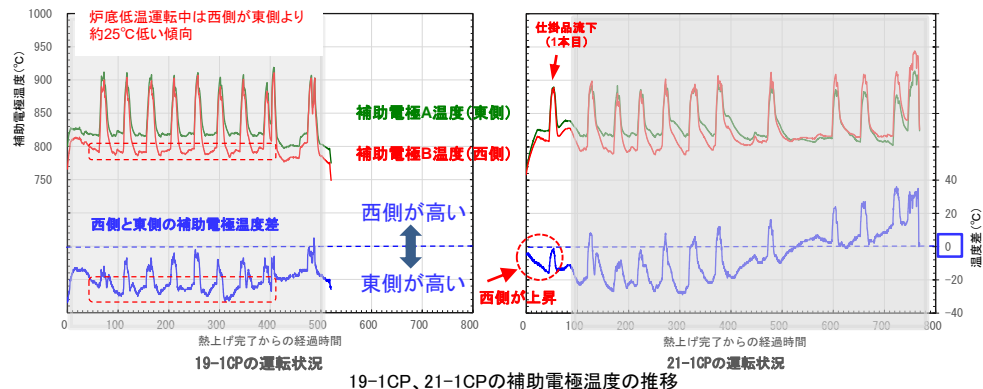
21-1CPの1本目(仕掛品流下前)の炉底低温運転時、西側の補助電極温度が19-1CP時に比べて上昇していることから、西側炉底傾斜面に多くの白金族元素が堆積したものと推定した。

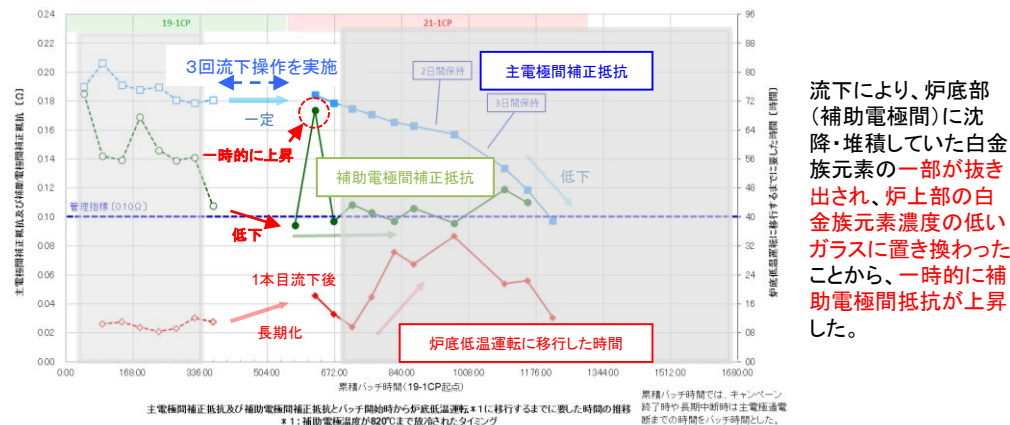
19-1CP終了時、炉底部に白金族元素が沈降・堆積したため、21-1CPの1本目(仕掛品)の補助電極間抵抗が低下した。
また、炉底傾斜面上部に白金族元素が沈降・堆積したため、主電極間電流の一部が炉底部に流れ、1本目の流下後、炉底低温運転に移行する時間が長期化した。

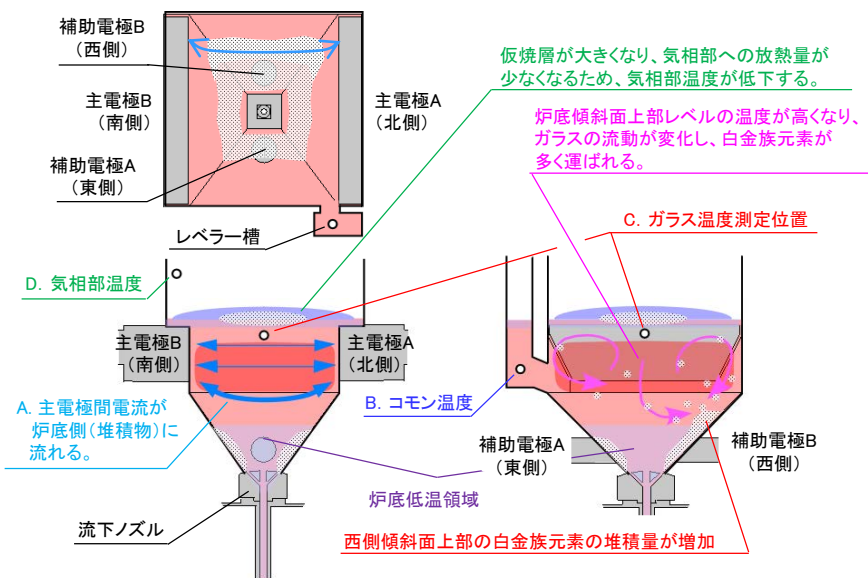
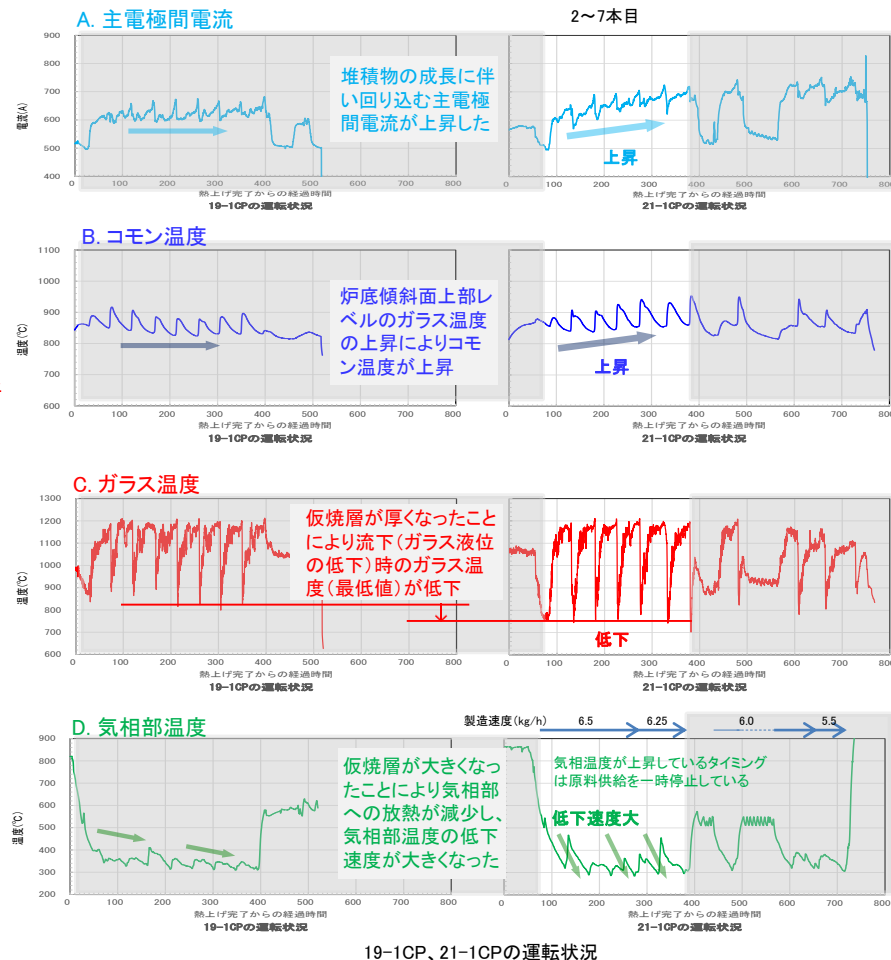
19-1CP、21-1CPの運転状況

- 西側炉底傾斜面上部の堆積物(白金族元素を多く含ため電気抵抗が小さい)に流れる主電極間電流が多くなり、炉底傾斜面上部レベルのガラス温度(コモン温度)が上昇した。
→ 仮焼層付近のガラスに流れる主電極間電流が減少したため、当該付近の温度が低下し、供給した原料の溶け込み速度が低下した。
- 仮焼層が大きくなって溶融ガラスの表面を覆い、気相部への放熱が少なくなり、気相部温度が低下した。
- 炉底傾斜面上部レベルの温度が高くなることにより、ガラスの流動が変化して、白金族元素が炉底傾斜面上部に多く運ばれ、堆積量が増えていったと推察している。
- 炉底傾斜面上部の白金族元素の堆積量が増えることにより、より多くの主電極間電流が堆積物に流れ、上記の事象が加速していった。

21-1CP開始時から、炉底傾斜面上部の堆積物(白金族元素)に主電極間電流が流れ、炉底傾斜面上部の温度が高くなった。また、主電極間電流が炉底傾斜面上部の堆積物(白金族元素)に流れることにより供給した原料の溶け込み速度が低下したため、仮焼層が厚く、大きくなり、ガラス温度(最低値)が低下し、気相部温度の低下速度が大きくなった。

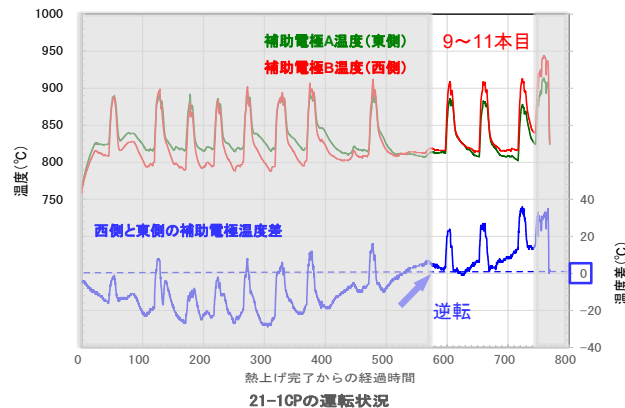
西側の補助電極温度が上昇し、西側と東側の補助電極温度が逆転した。

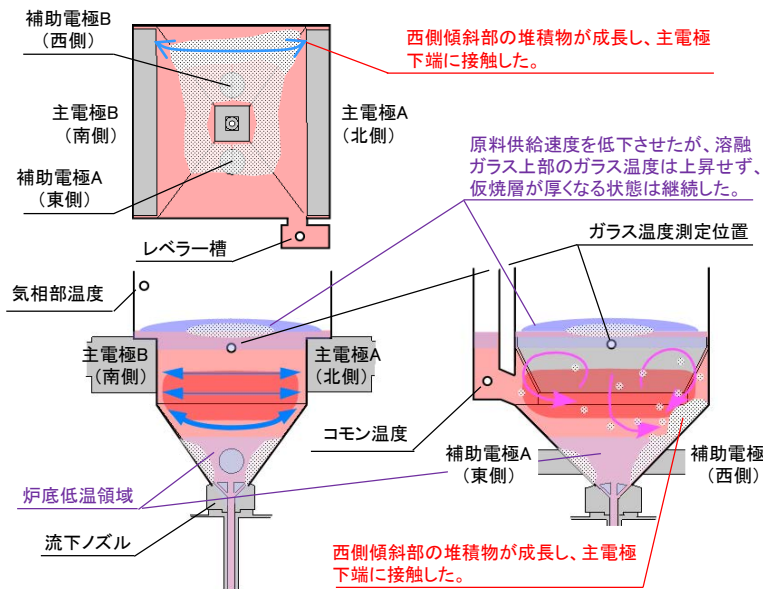
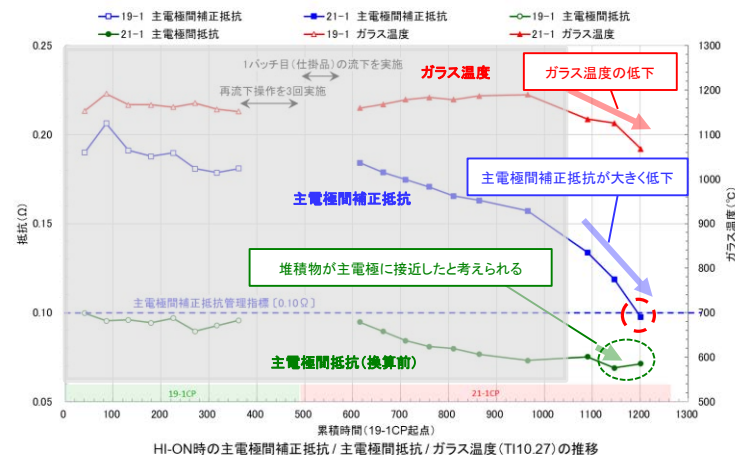
西側炉底傾斜面及び炉底部への白金族元素の堆積量が増えていった。

11本目では西側炉底傾斜面の堆積物が、主電極下端に近接し、主電極間補正抵抗(1000°C換算値)が大きく低下し、管理指標に達した。 < 27 >
