4号機原子炉建屋内における火災

2022年2月28日

東京電力福島第一原子力発電所事故対策室

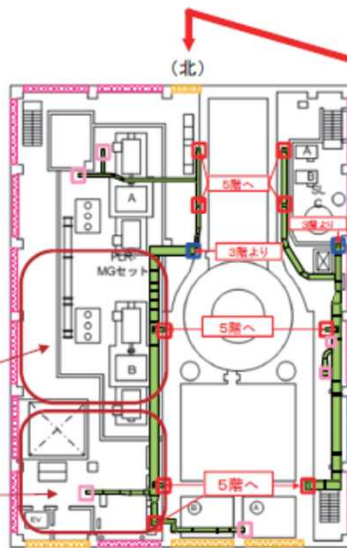
5階フロア床の損傷が大きい箇所の直下付近の床面が下方に変形し、排気ダクトの残骸がと推定されるがれきが多量存在

排気ダクトが粉砕されて原形をとどめておらず、4階床が爆発の影響で3階方向へ沈下

外観から焦げ、煤等、燃烧の痕跡は確認できない

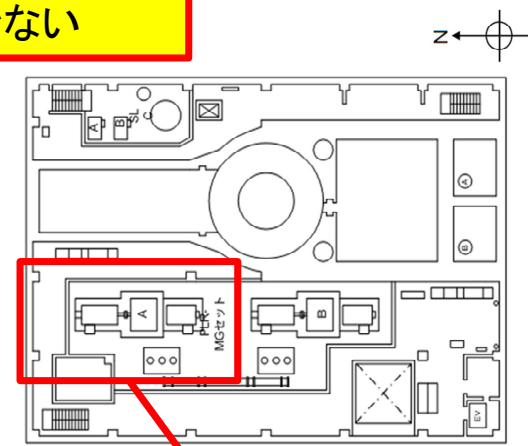
(天井付近)

天井、天井付近の壁面に焦げ、煤等、
燃焼の痕跡は確認できない

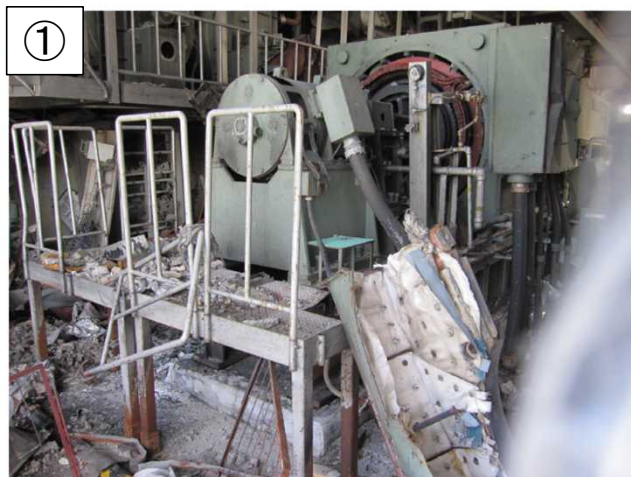
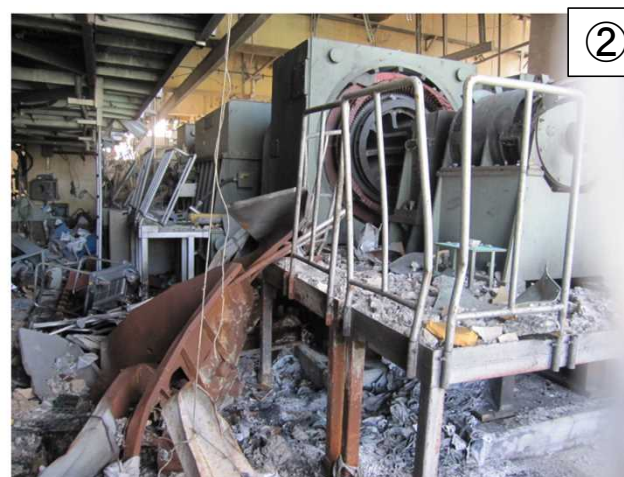
MGセット本体に
燃焼痕跡は確認
できない

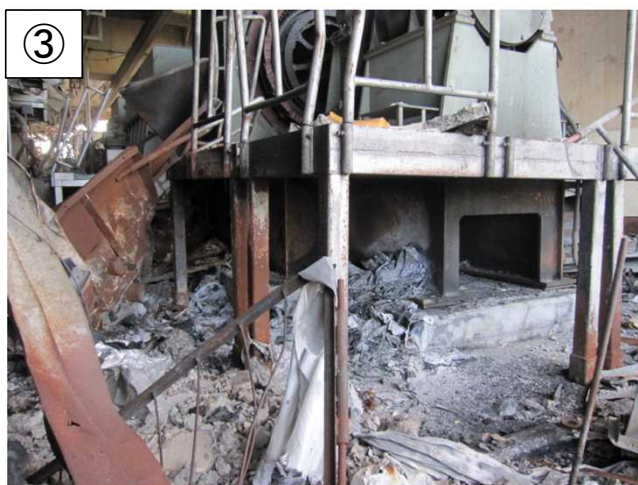
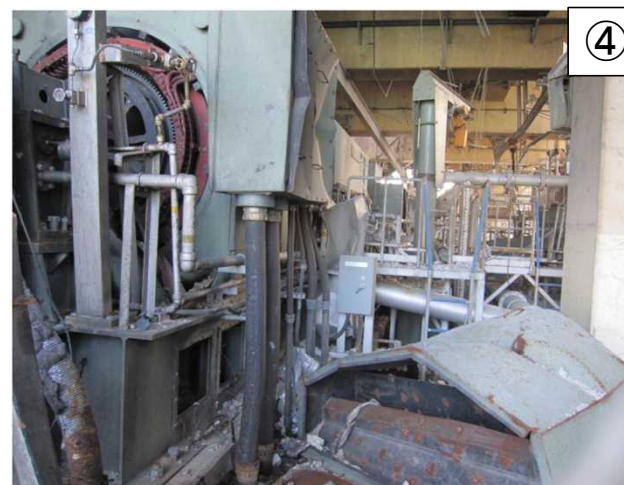
下部には可燃物等
の燃焼痕跡が堆積
していることを確認

- MGセット北東側の下部には養生材等の燃焼痕跡が確認されたが、上部構造の外周部には燃焼痕跡は確認されなかった(p11)。
- MGセットの下部構造内のうち、左右の壁面には燃焼痕跡が確認されたが、正面及び上部には燃焼痕跡が確認されなかった(p12)。
- MGセット北西側には、ホースとホースの間に燃焼痕跡が確認された(p13)

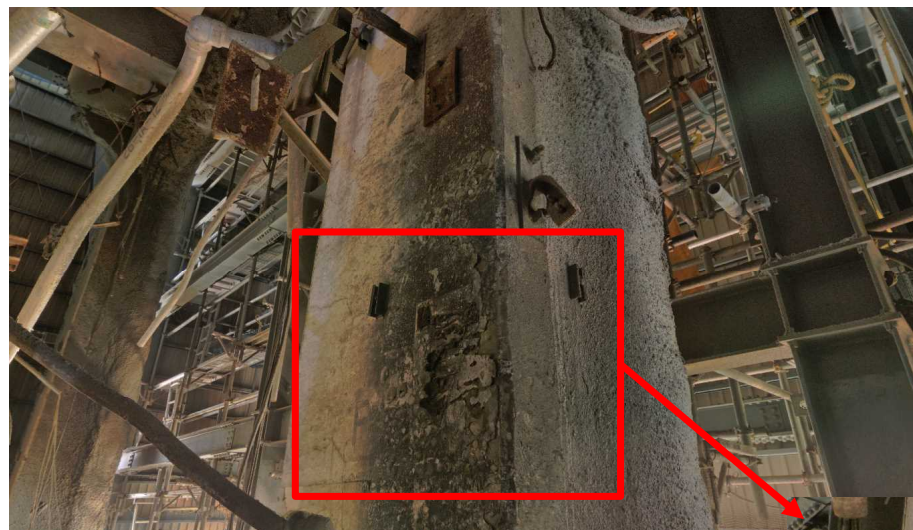
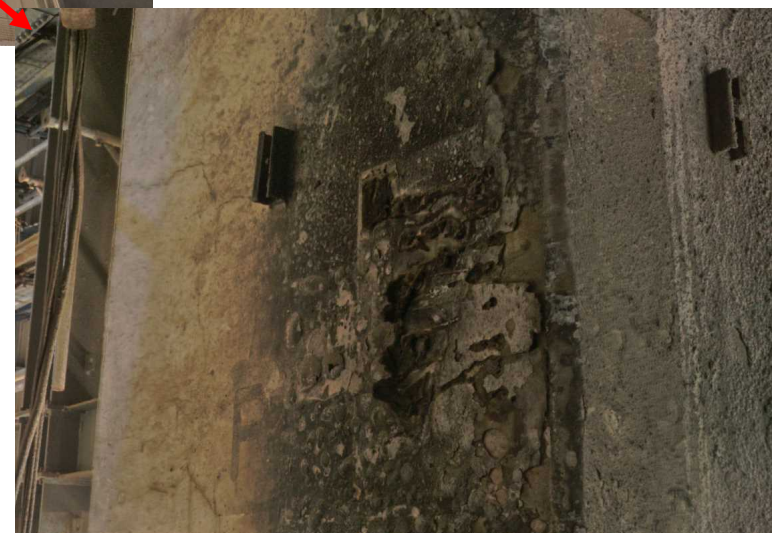
塗装が変色、一部剥離
していることを確認

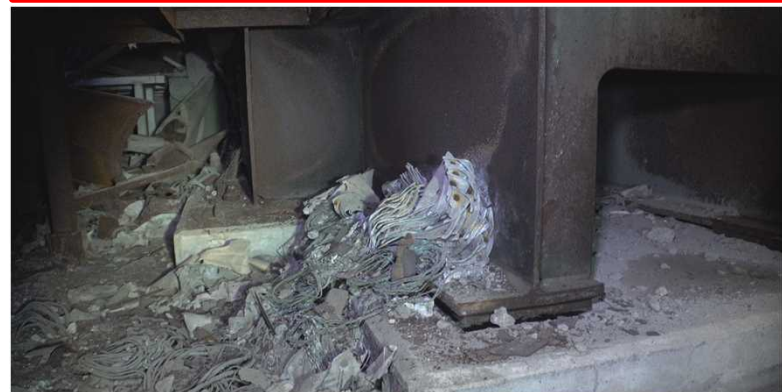
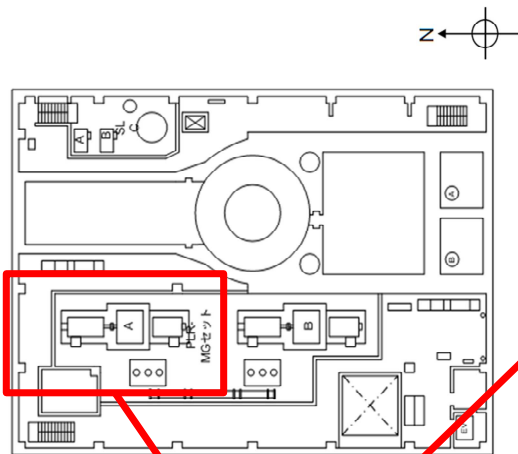
(下部)

画像左側から熱を受け燃焼、溶融したと推定。MGセット側に燃え残りを確認。

変色し表面塗装がないことを確認

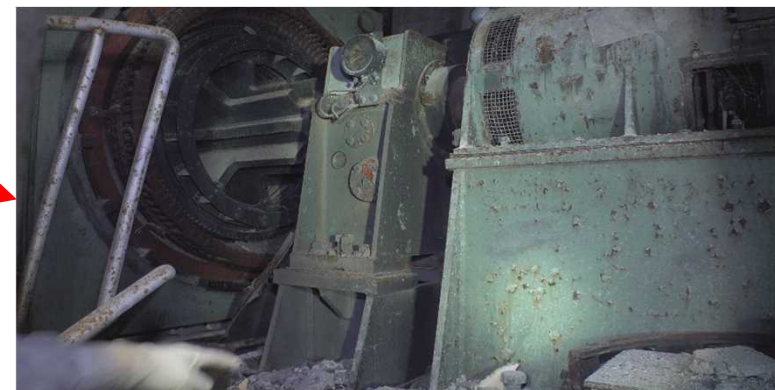
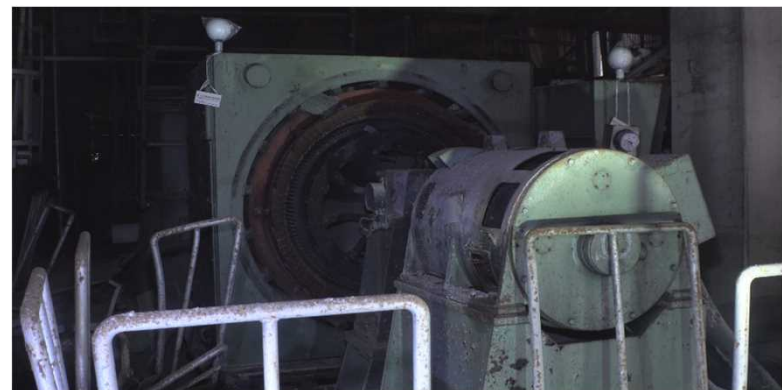
(上部)

MGセット本体に燃焼した痕跡は確認できない

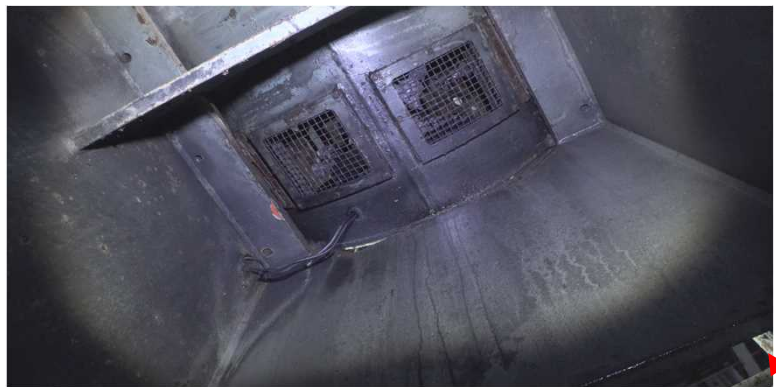
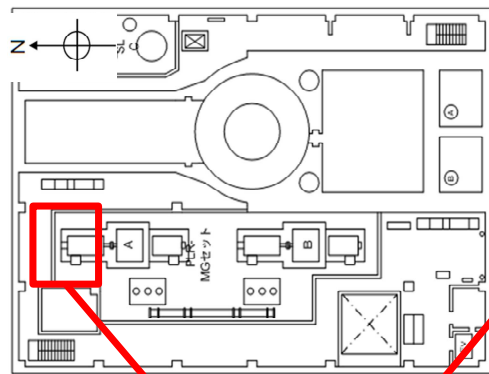
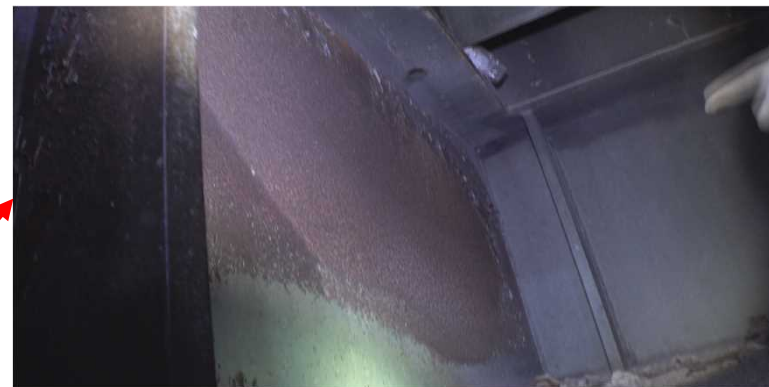
(上部)

下部構造の上部、正面には変色がなく、塗装が残っていることを確認したことから、当該箇所では燃焼が起きていなかったと推定

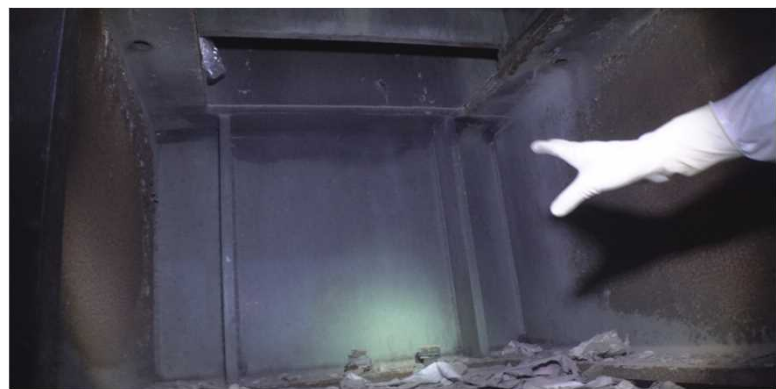
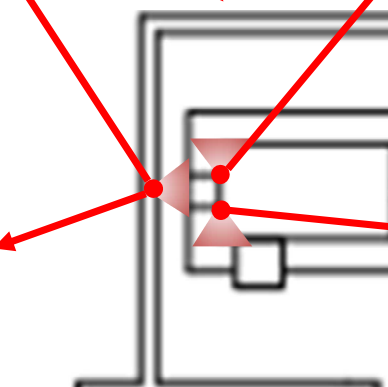
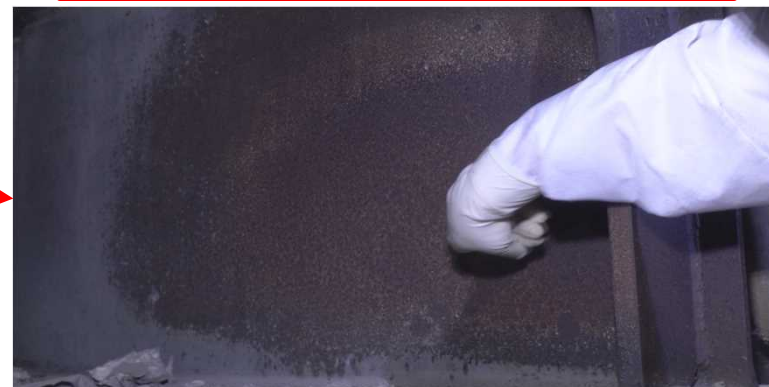
(正面)

下部構造の左右壁面の変色を確認

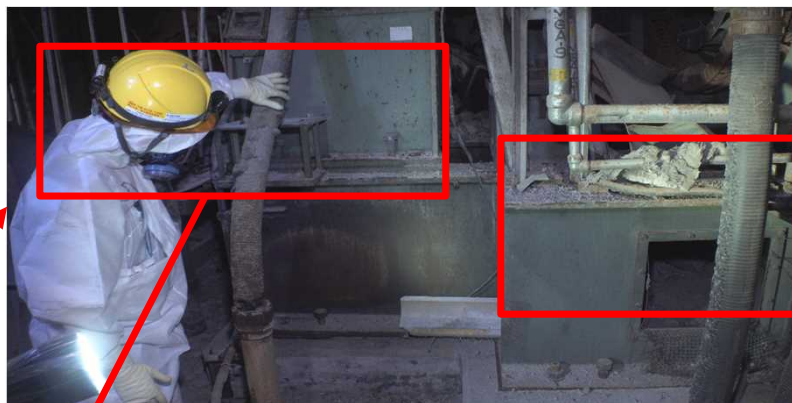
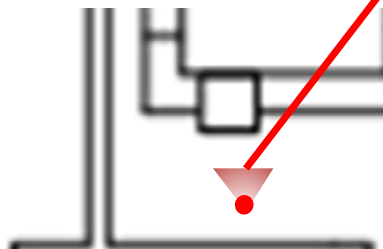
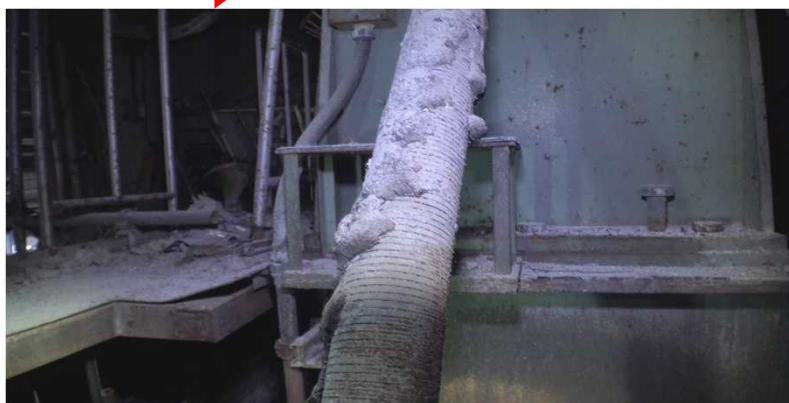
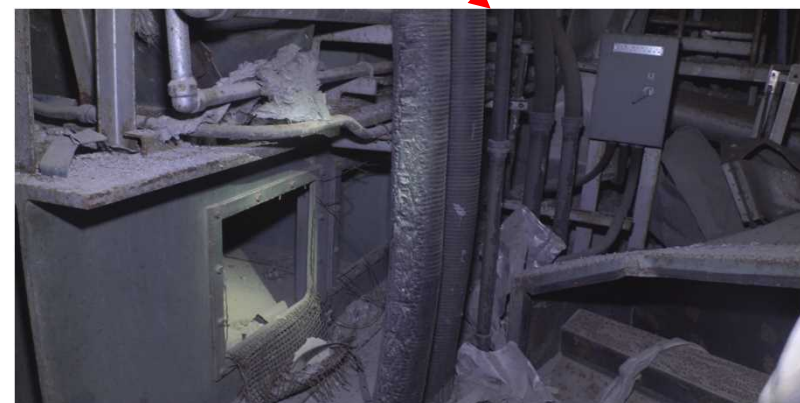
焼損状況からホースとホースの間(左側のホースに近い所)で燃焼があったと推定

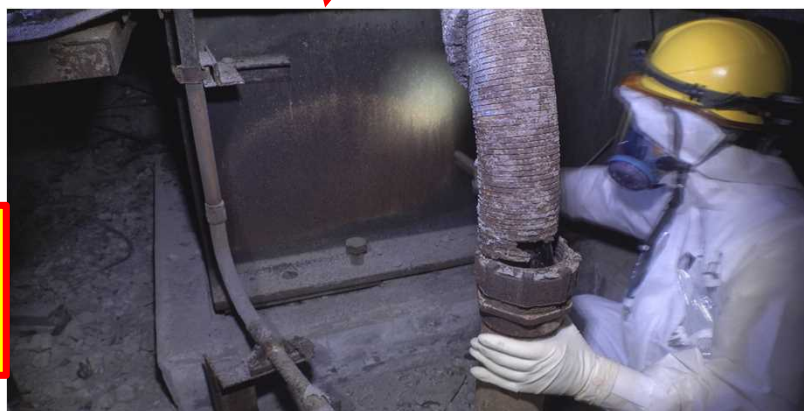
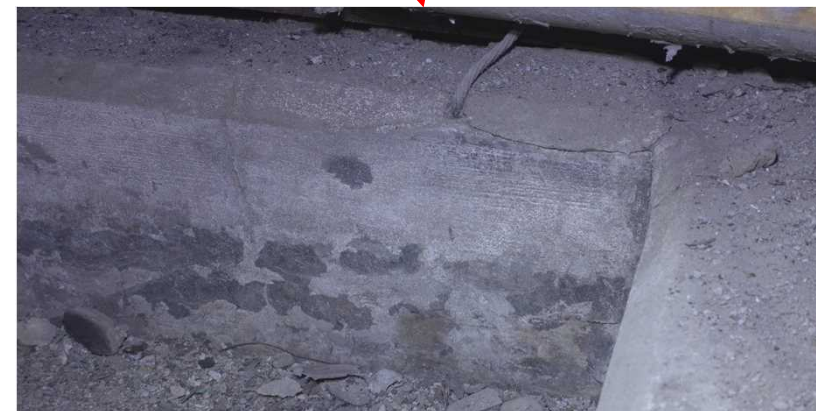
MGセット下部構造の変色、ホースの焼損状況から、この付近で燃焼があったと推定

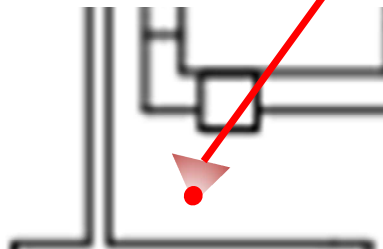
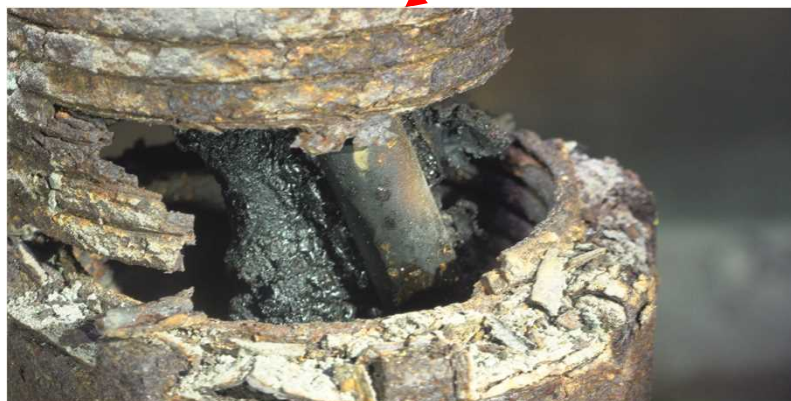
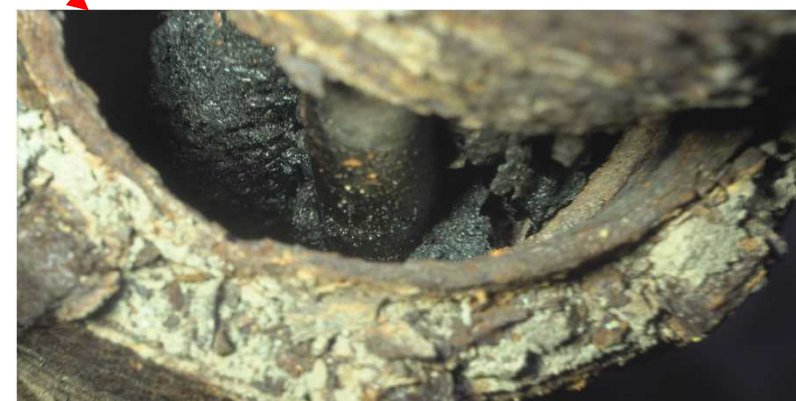
ホース内部のケーブルの
原型が確認できることから、
内部からの燃焼ではなく、
外部からの着火により燃
焼したものと推定

- 水素爆発により室内の温度が瞬間的に上昇し、MGセット周辺の可燃物(養生材等)が燃焼したと考えられる。
- 燃焼は瞬間的、局所的に発生したと考えられる。
