2号機シールドプラグの変形

2022年2月28日

東京電力福島第一原子力発電所事故対策室

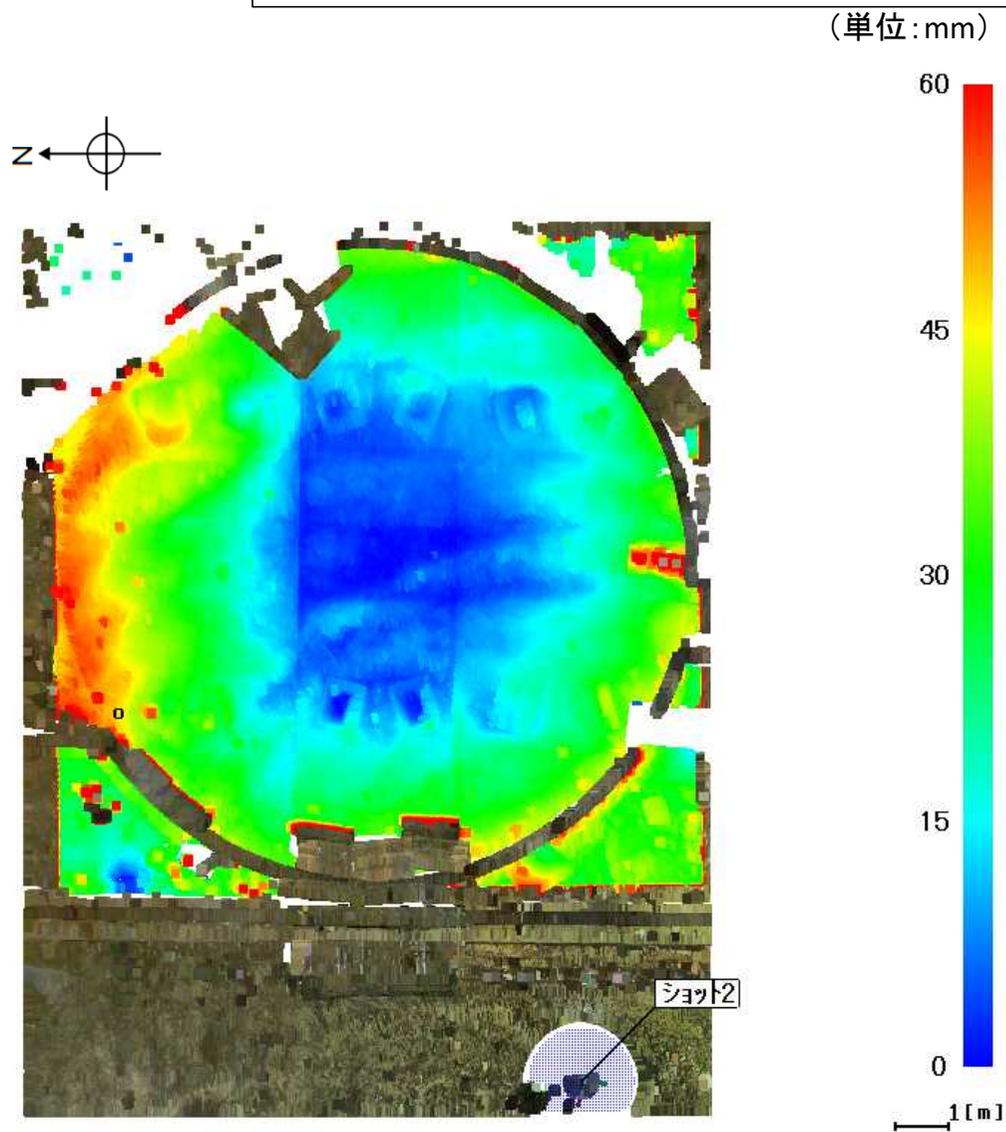
シールドプラグの中心を基準点として、
高低差を分析

- 端部から中心部に向けて落ち込みが見られる。
- 東西方向よりも南北方向の方が落ち込みの程度が大きい。(東西方向は概ね3cm程度の落ち込みに対して、南北方向は概ね6cm程度の落ち込み)

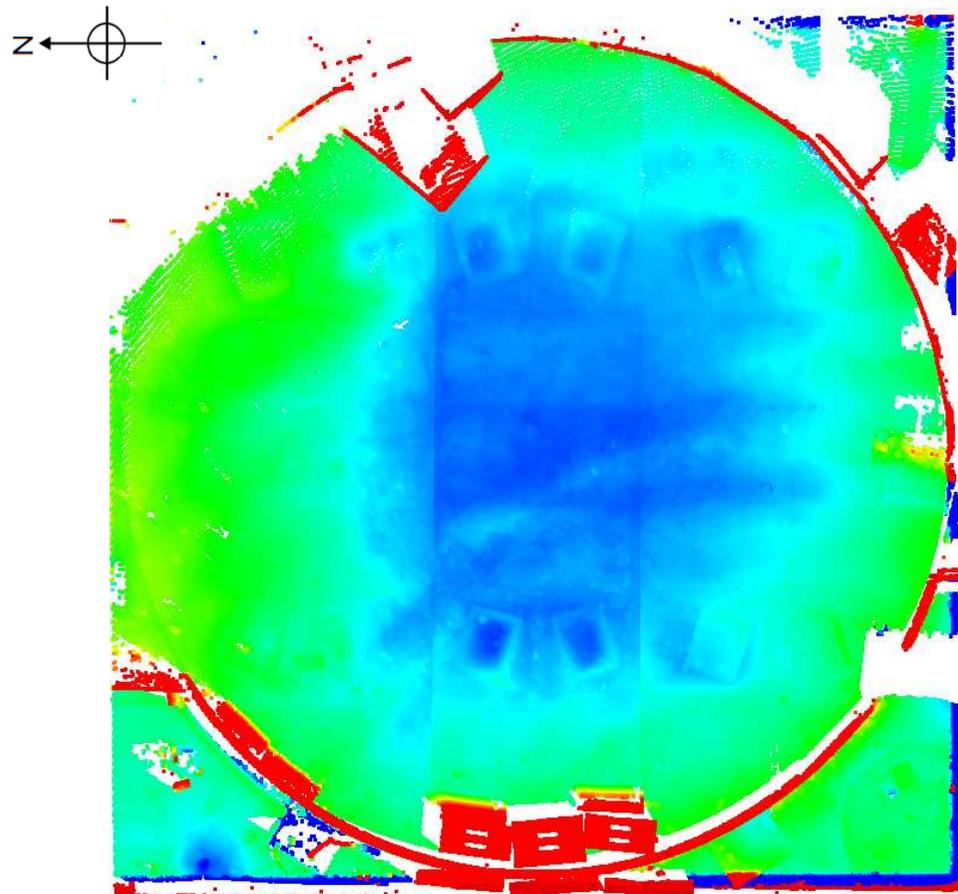
図1-1 1F2号機シールドプラグの変形状況

※2: 図1-1は、図1-2との比較をより正確に行うために、基準高さ(0mm)位置を第27回事故分析検討会資料2-1別添2(前ページ)から変更している(使用しているデータは、前ページと同様)。

項目	1F2号機	1F5号機
方向性	南北方向の高低差が東西方向の高低差より大きい	南北方向の高低差が東西方向の高低差より大きい
パーツ間の落ち込みの差異	中心のパーツに加えて、南側の一部も落ち込みが大きい	中心のパーツのみが落ち込んでいる。
東西方向の落ち込みの傾向	中心部に向かって落ち込んでいる傾向は東端及び西端ともに同様	中心部に向かって落ち込んでいる傾向は東端及び西端ともに同様
南北方向の落ち込みの傾向	南端から中心部への落ち込みよりも北端から中心部への落ち込みの方が大きい	中心部に向かって落ち込んでいる傾向は北端及び南端ともに同様
落ち込みの程度	北端から中心への落ち込みが最も大きく、最大60mm程度	南端から中心への落ち込みが最も大きく、最大45mm程度
