東京電力福島第一原子力発電所における
事故の分析に係る検討会
第28回会合

4号機及び5号機原子炉建屋内調査等 の状況について

4号機原子炉建屋内における火災

2号機シールドプラグの変形

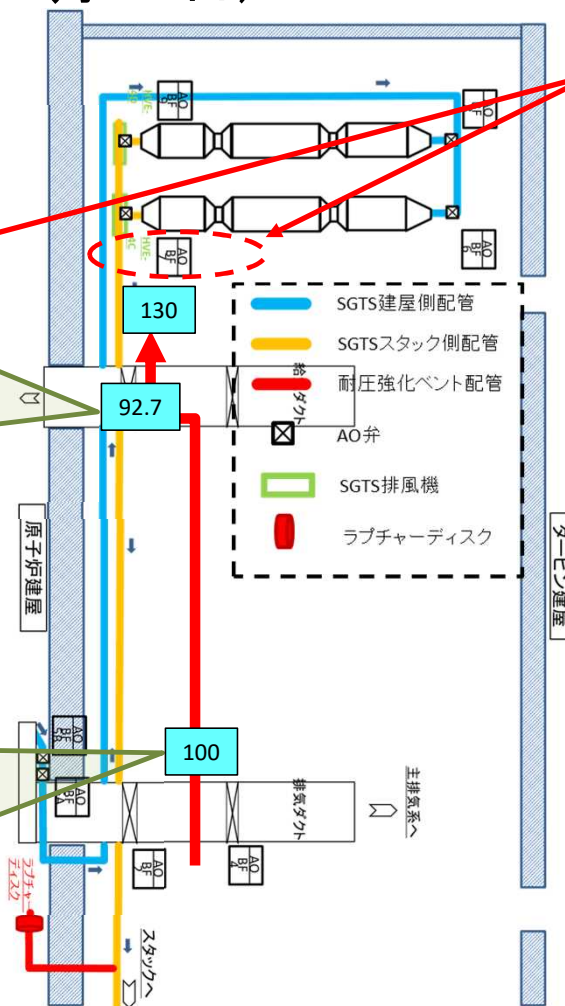
○1号機SGTS室内概要図(12月16日)

ケーブルトレイ等
により進入不可

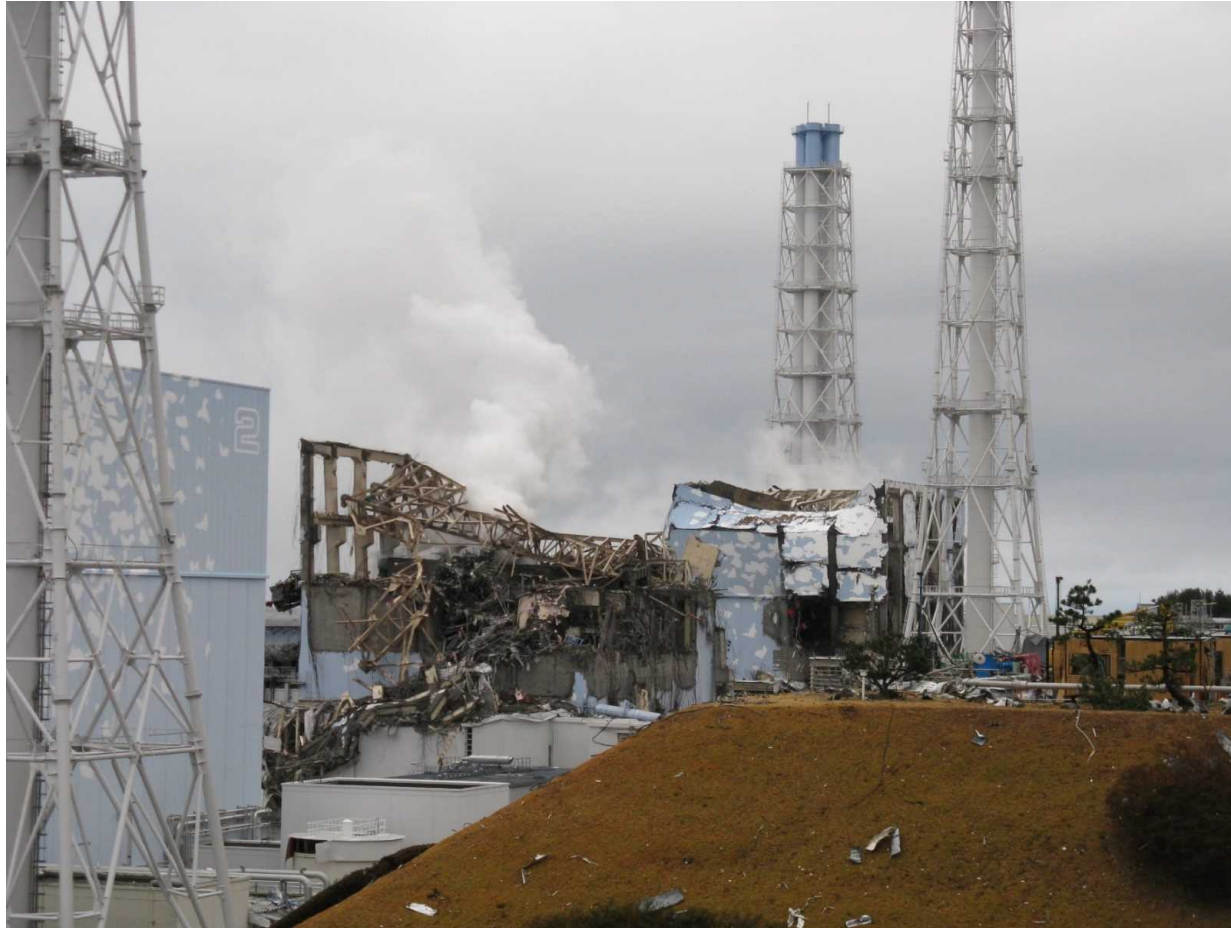
一方、東電によると、同原発4号機では16日午前5時45分ごろ、建屋から炎が上がっているのが確認された。見回りに行ったシャインが見つけたという。発電所で同日午前6時15分に再度、発電所が見下ろせる高台から確かめたところ、炎は出ていなかったという。

現場は、15日に火災が発生した場所と同じ4号機の建屋にある再循環ポンプ付近。東京電力は15日、建物の外から見た限りでは煙が出ていなかったため自然に鎮火したと発表していたが、建屋内で燃え続けていた可能性もある。

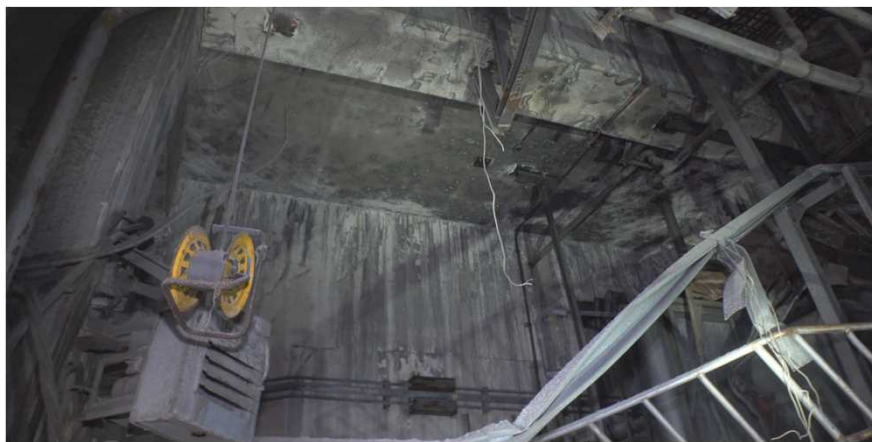
(天井付近)

天井、天井付近の壁面に焦げ、煤等、
燃焼の痕跡は確認できない

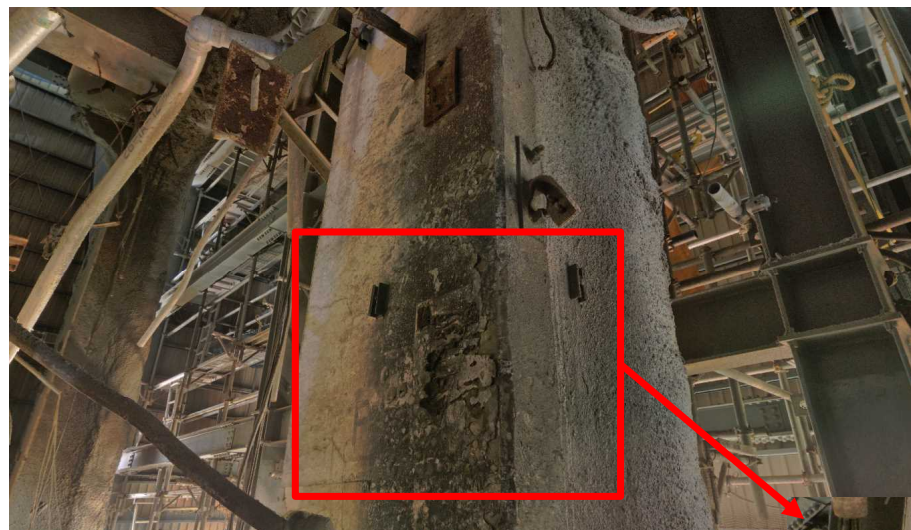
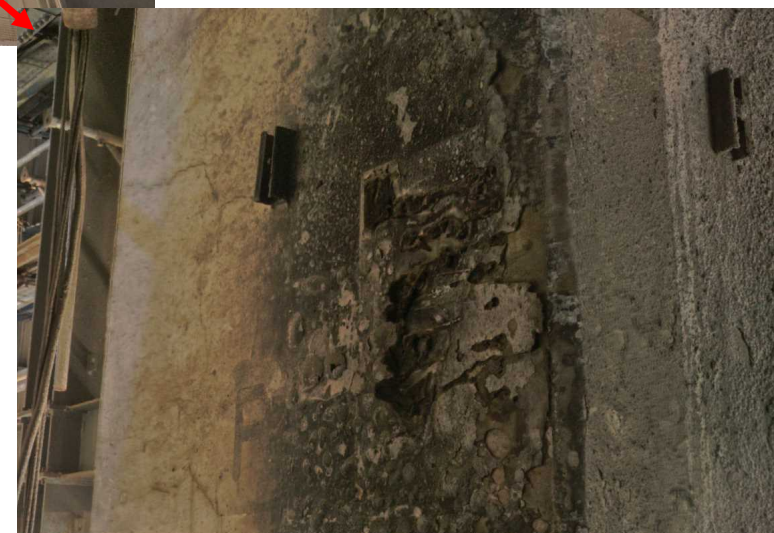
塗装が変色、一部剥離
していることを確認

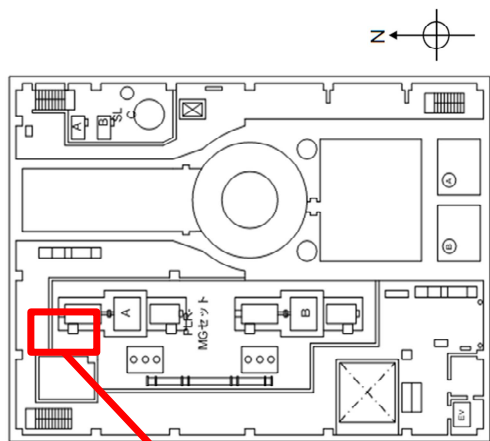
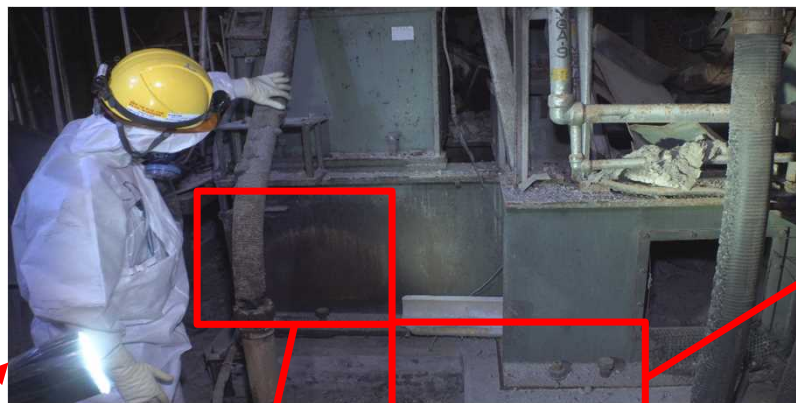
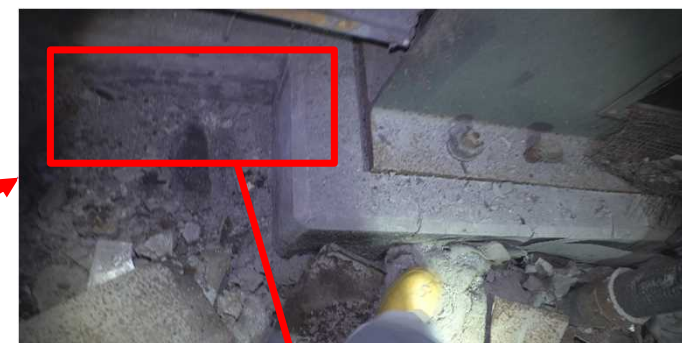
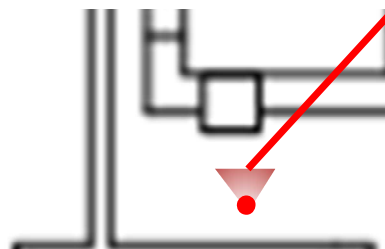
コンクリート被覆部分の剥離を確認

MGセット下部構造の変色、ホースの焼損状況から、この付近で燃焼があったと推定

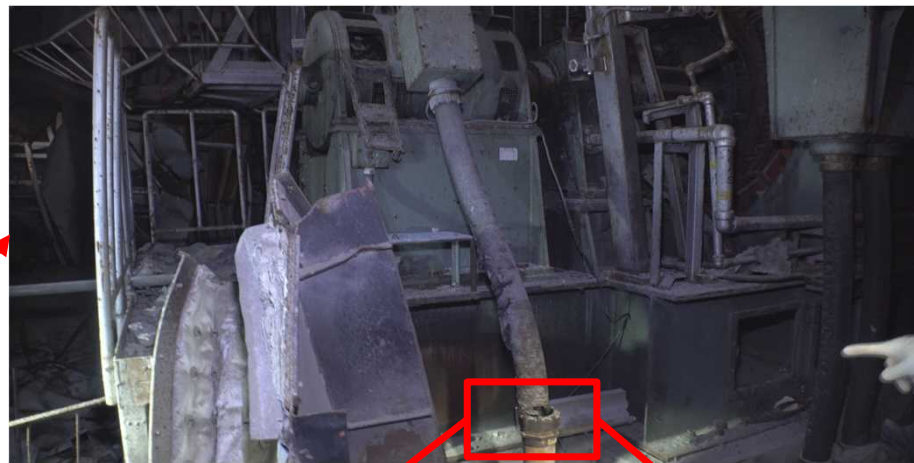
ホース内部のケーブルの
原型が確認できることから、
内部からの燃焼ではなく、
外部からの着火により燃
焼したものと推定

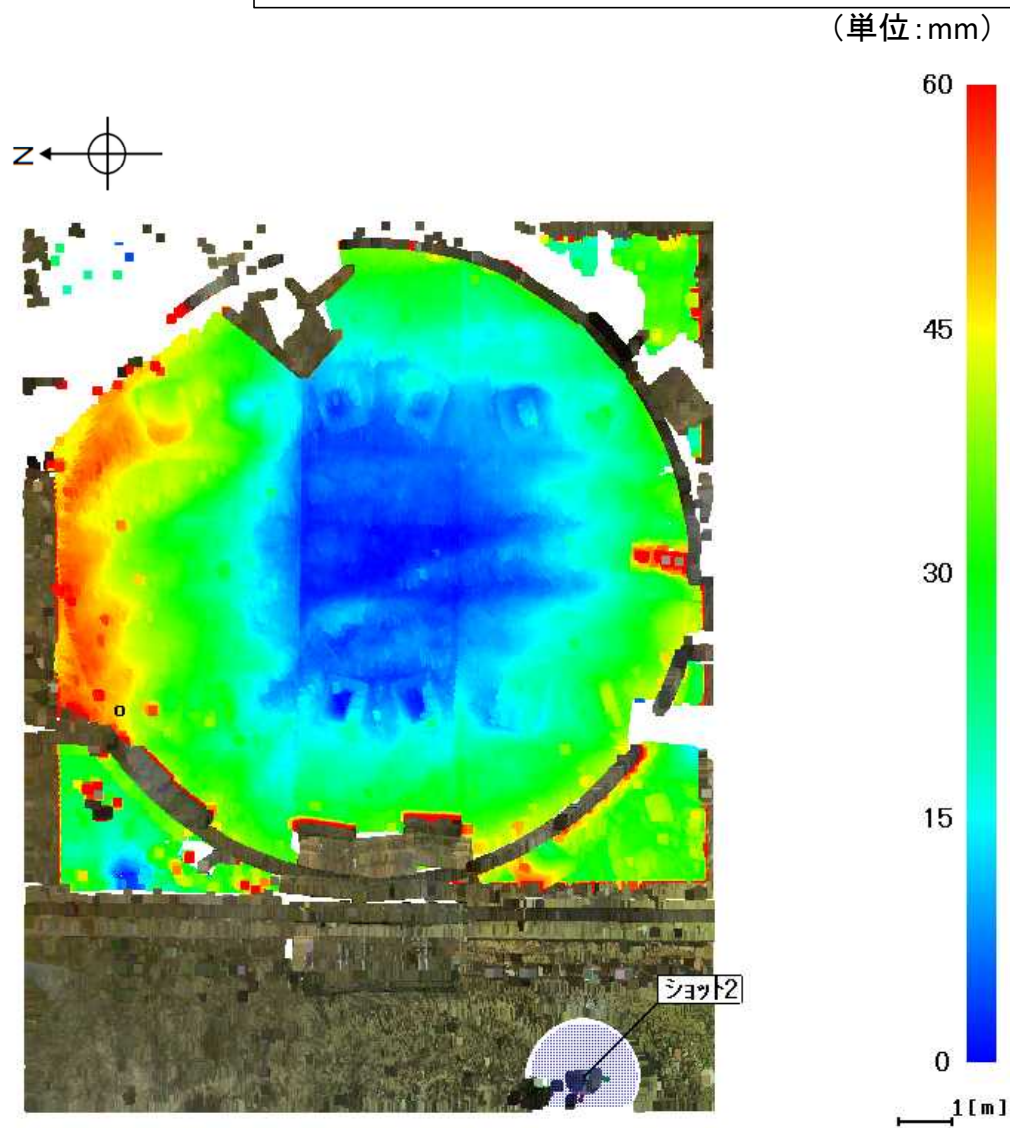
○2号機シールドプラグの形状測定 (各測定点の高低差による分析)

- 端部から中心部に向けて落ち込みが見られる。
- 東西方向よりも南北方向の方が落ち込みの程度が大きい。(東西方向は概ね3cm程度の落ち込みに対して、南北方向は概ね6cm程度の落ち込み)

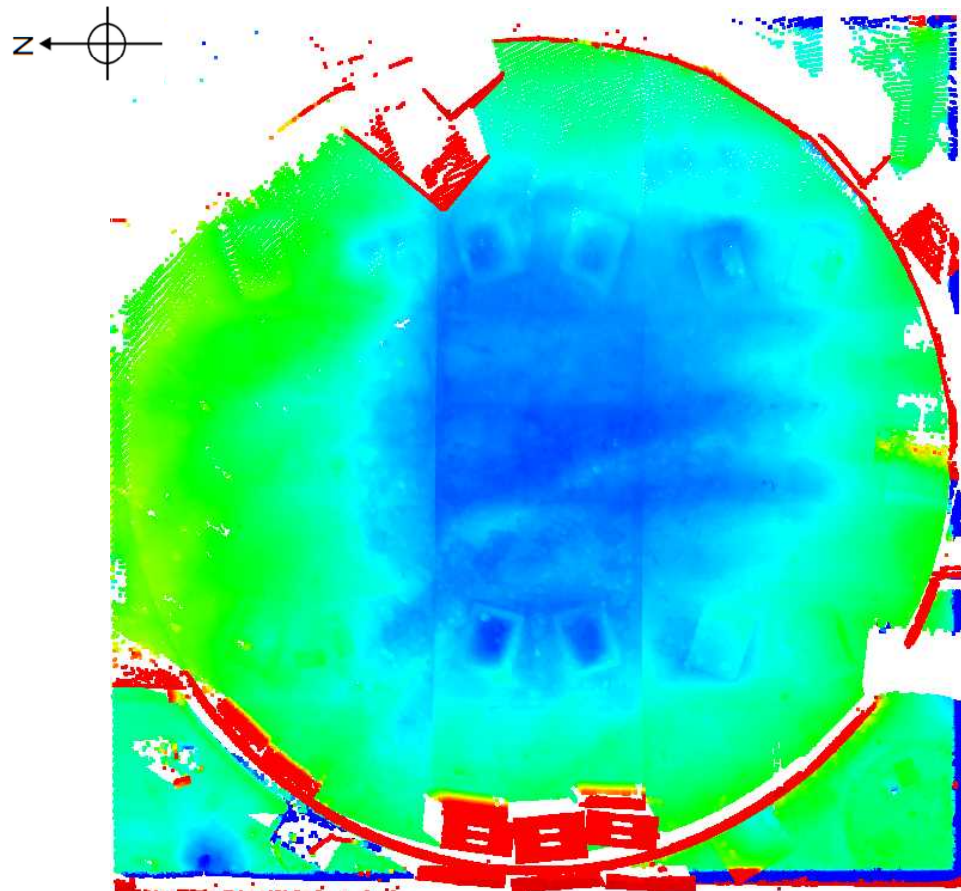
図1-1 1F2号機シールドプラグの変形状況

項目	1F2号機	1F5号機
方向性	南北方向の高低差が東西方向の高低差より大きい	南北方向の高低差が東西方向の高低差より大きい
パーツ間の落ち込みの差異	中心のパーツに加えて、南側の一部も落ち込みが大きい	中心のパーツのみが落ち込んでいる。
東西方向の落ち込みの傾向	中心部に向かって落ち込んでいる傾向は東端及び西端ともに同様	中心部に向かって落ち込んでいる傾向は東端及び西端ともに同様
南北方向の落ち込みの傾向	南端から中心部への落ち込みよりも北端から中心部への落ち込みの方が大きい	中心部に向かって落ち込んでいる傾向は北端及び南端ともに同様
落ち込みの程度	北端から中心への落ち込みが最も大きく、最大60mm程度	南端から中心への落ち込みが最も大きく、最大45mm程度

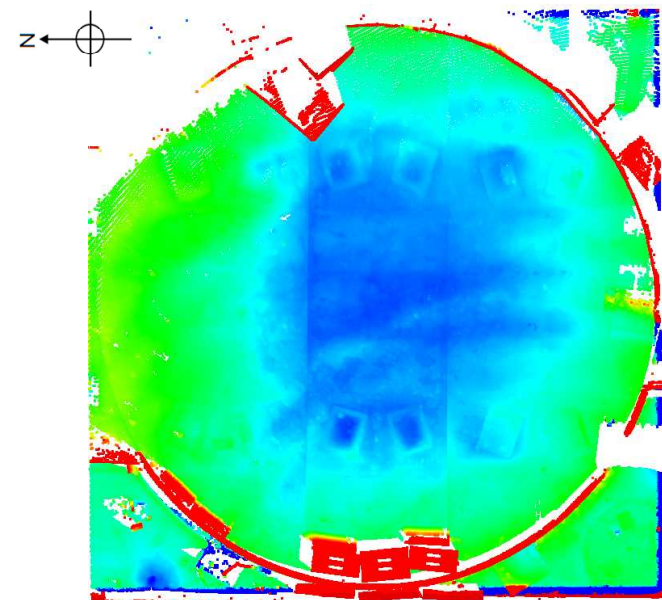
図2-1 1F2号機シールドプラグ
の変形状況

- 測定を実施した1F2号機、1F5号機及び島根1号機(以下「3プラント」という。)のシールドプラグは、いずれも端部から中心部に向かって落ち込んでいる形状となっていることが確認された。
- 特に1F2号機のシールドプラグは、他の2プラント(1F5号機、島根1号機)よりも中心部に向かう落ち込みの程度が大きい。
- 1F2号機及び1F5号機のシールドプラグは、(3分割されている構造のうちの)中心部の構造の落ち込みが両端の2つの構造よりも大きく、この種の変形により、シールドプラグの継ぎ目に流路が生じ、当該箇所が放射性物質の放出経路になったと考えられる。
- 3プラントのシールドプラグの表面には目立ったひび割れは確認できなかったことから、測定により確認された変形は、シールドプラグ施工後に生じ得る外力(熱的影響、物理的影響等)により生じたものでないと考えられるが、シールドプラグの変形要因は、はっきりしていない。

- シールドプラグの変形については、シールドプラグの構造上の違いによって変形の度合いが異なっていることも考えられることから、シールドプラグの構造上の違いも踏まえて、引き続き検討を行う。
