原子力施設等におけるトピックス
(令和4年3月14日～3月20日)

令和4年3月23日
原子力規制庁

国立研究開発法人日本原子力研究開発機構人形峠環境技術センター
ウラン濃縮施設における査察用封印の毀損

国立研究開発法人日本原子力研究開発機構
人形峠環境技術センター
2022年3月17日

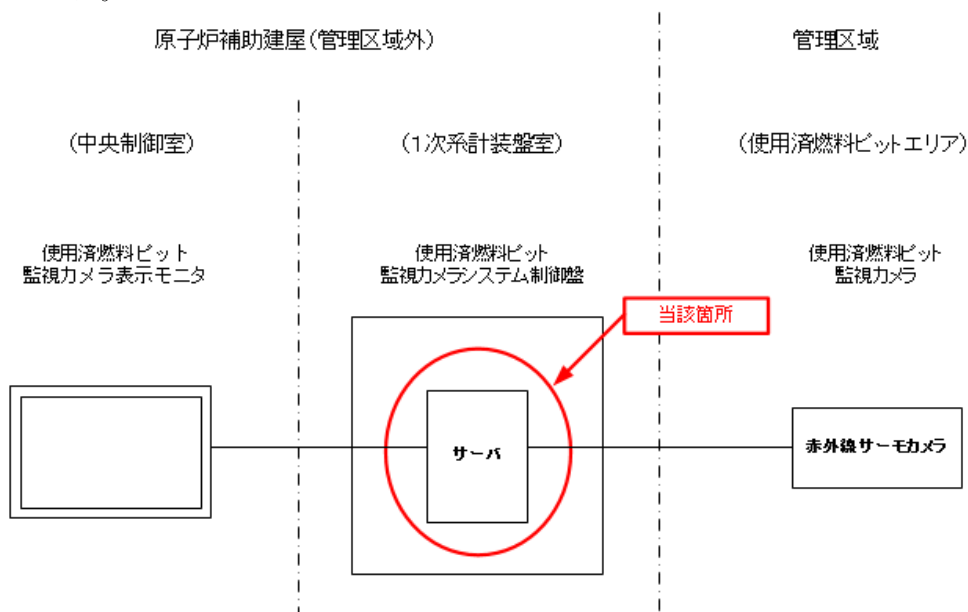
伊方発電所3号機使用済燃料ピット監視カメラシステム 概略図

その後、現地を確認したところ、使用済燃料ピット監視カメラシステム制御盤^{※3}のサーバの故障を確認したことから、監視カメラの画像が表示モニタに表示できなくなったものと推定しました。

通常運転中の伊方発電所3号機（定格電気出力89万キロワット）の原子炉補助建屋内（管理区域外）において、本日、11時22分に使用済燃料ピット監視カメラ※¹が正常に動作しないことを確認しました。

そのため、当該サーバを予備品に交換し、その後、監視カメラの画像表示状態に問題がなく、設備に異常がないことを確認し、同日14時57分に定期点検を完了したことから、運転上の制限の逸脱から復帰し、通常状態に復旧しました。

故障原因と推定される当該カメラのサーバについて予備品と取替えを行い、当該カメラが監視可能な状態であることを確認し、14時57分に運転上の制限の逸脱状態から復帰しました。

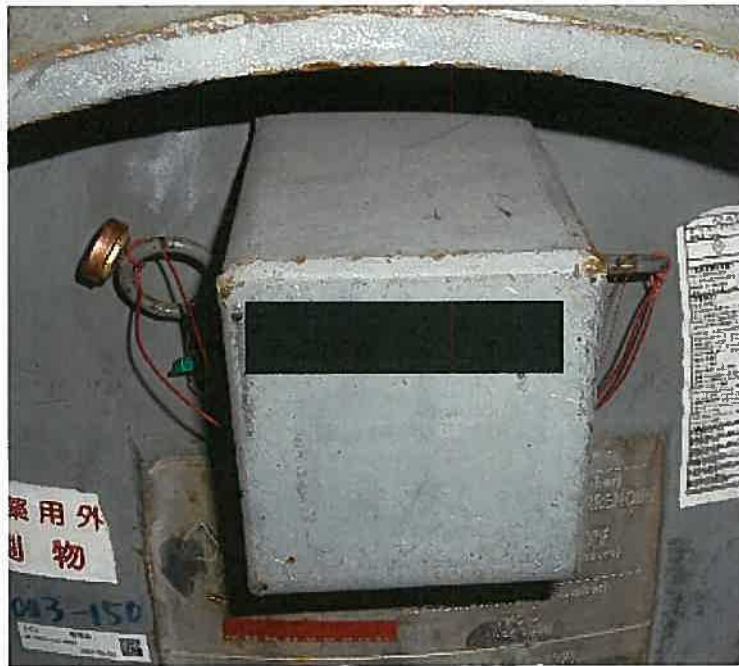
本日、IAEA査察官がウラン濃縮施設内貯蔵庫の30Bシリンダの査察用封印の交換（場所：シリンダ上部のバルブ部分）を実施した。IAEA査察官がIAEA査察用封印のワイヤーを切断し、新しい査察用封印に交換した際に、原子力規制委員会が施した査察用封印のワイヤーが毀損していることがIAEA査察官より施設立会者に報告された。なお、IAEAの査察用封印は健全な状態であった。（状況写真①②③参照）

①写真 査察用封印取り付け個所

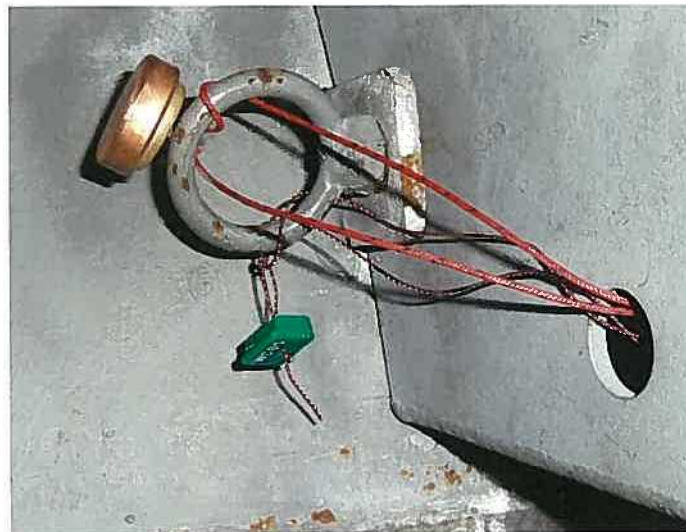
②写真 毀損した査察用封印(1)

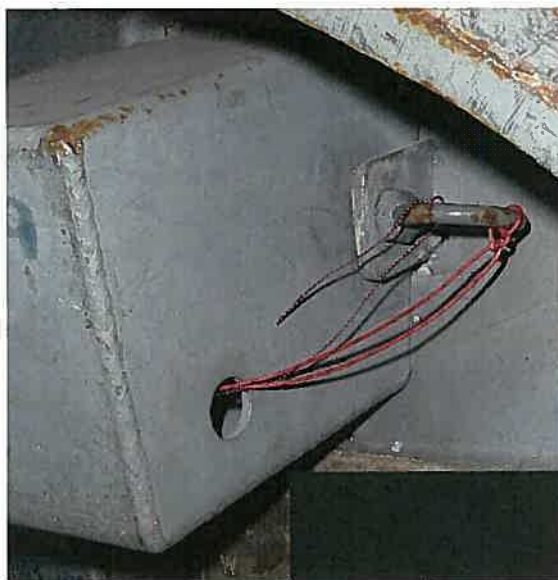
③写真 毀損した査察用封印(2)

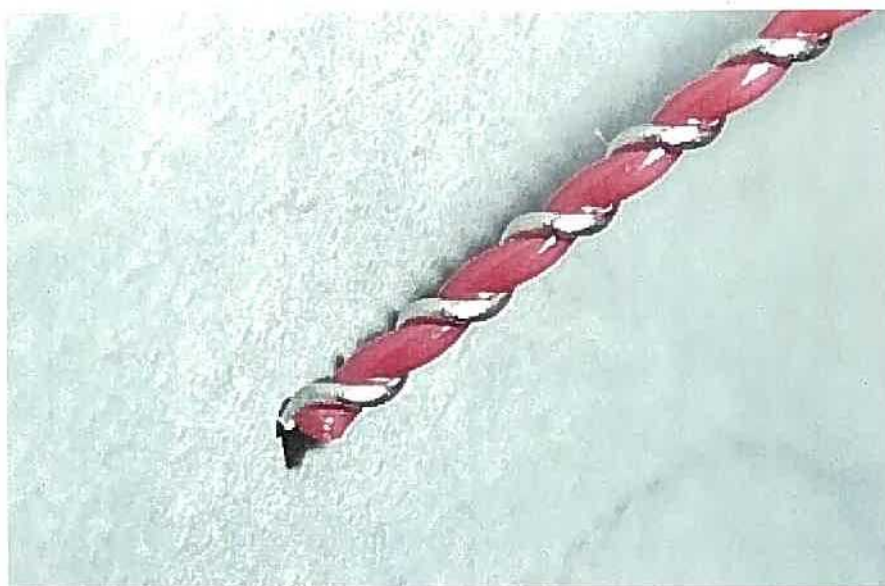
- ① 断面写真（写真④参照）より、鋭利な刃物で切断された可能性がある。また、切断面は、錆等がなく新しいものであった。
- ② 封印箇所の状態は、IAEA及び原子力規制委員会の査察用封印は同じ場所（写真⑤参照）に重なって取り付けられている。
- ③ 本封印が設置されている貯蔵庫は、限定された作業者が日常的な点検でのみ入域しており、当該シリンダの査察用封印取り付け部近傍での作業は実施していない。また、作業者に対し査察用封印への注意喚起の教育及び表示等の対応（写真⑥参照）を実施していることから、施設の作業者が封印箇所に触れる可能性はなかった。

④写真 査察用封印の断面部の状況

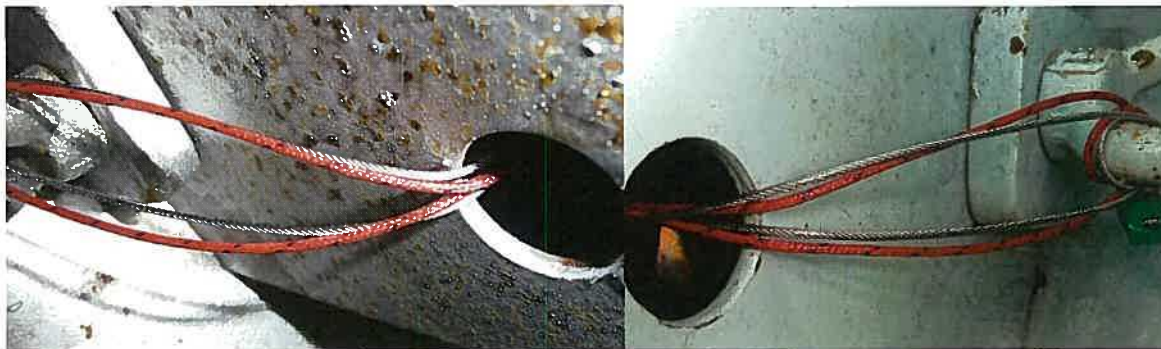
⑤写真 他のシリンダの査察用封印の取り付け状況
(シール部が重なっている状況)

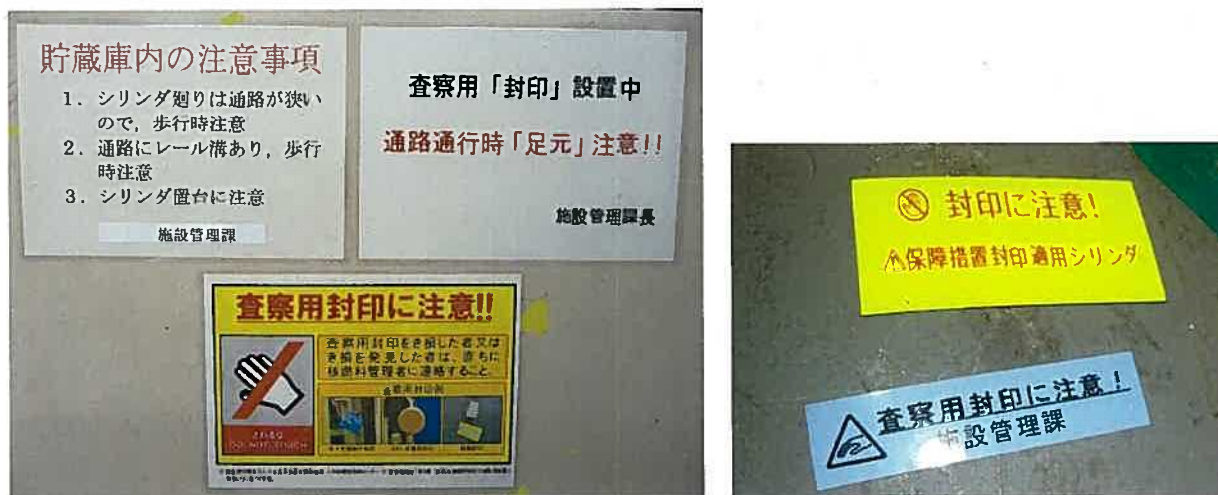
⑥写真 査察用封印毀損時の注意喚起等表示対策
(左：入口、右：シリンダ上部（個別に表示）)
