## 東京電力福島第一原子力発電所事故の調査・分析の状況

令和4年4月20日  
原子力規制庁

本議題は、東京電力福島第一原子力発電所事故の調査・分析の状況について報告するものである。

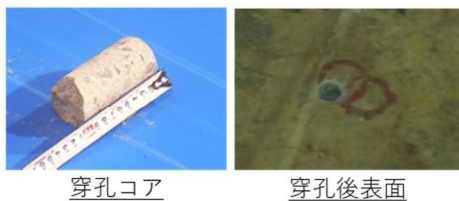
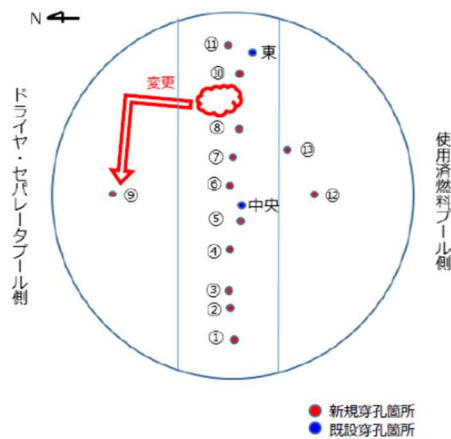
穿孔箇所の状況

(ア) 2号機シールドプラグ下面の高線量の汚染をより詳細に把握するため、東京電力ホールディングス株式会社(以下「東京電力」という。)との協働調査として、シールドプラグの既存の穿孔穴2箇所(直径50mm、深さ70mm)及び新規に穿孔した穿孔穴13カ所(直径50mm、深さ100mm)の穴内部での線量率分布の測定を行った。また、シールドプラグ下面の放射性物質の偏在性を確認するため、シールドプラグ上の床表面並びにシールドプラグ周囲部及び継ぎ目部の周辺線量当量率を測定した。

(イ) その結果、床表面の汚染は低く、シールドプラグ下面に放射性物質が存在し、偏在性を有していることが確認された。また、シールドプラグ継ぎ目部の周辺線量当量率が高く、放射性物質を含む気体の放出経路の検討に資する知見が得られた。今後、穿孔した穴内部の線量率分布の測定結果が生じるメカニズムの検討を行う。

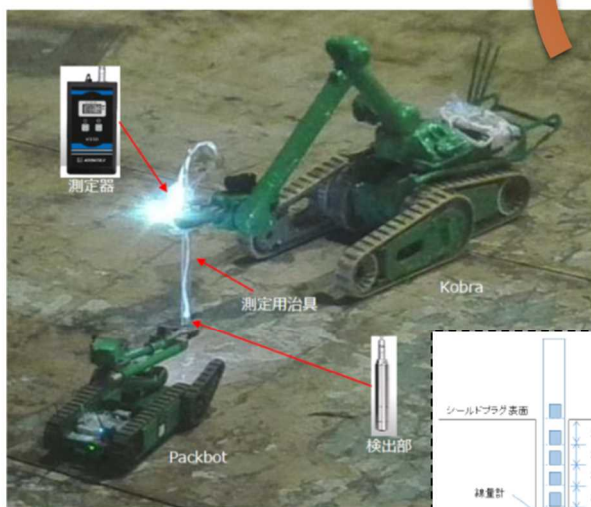
線量調査の状況

測定位置No.	穿孔箇所床面からの挿入深さ					
	(最大挿入深さ)	8cm	6cm	4cm	2cm	0cm
1	(9.5) 7.37	7.35	10.2	12.0	24.1	35.3
2	(9.0) 8.65	8.15	8.23	10.4	18.5	41.4
3	(8.0) 32.3	34.7	43.3	43.7	65.5	101
4	(7.0) 72.2	-	66.3	86.4	110	147
5	(7.5) 24.5	-	25.1	26.2	70.1	125
6	(7.0) 42.8	-	44.4	45.9	78.1	169
7	(9.0) 62.0	51.5	52.7	53.9	72.9	112
8	(10.0) 36.5	40.4	45.6	40.5	65.5	137
9	(8.5) 70.2	69.5	91.5	93.6	97.4	176
10	(7.0) 4.83	-	5.34	6.37	12.7	24.0
11	(8.0) 5.90	-	8.41	10.6	15.6	26.8
12	(8.0) 87.3	-	92.4	95.6	111	228
13	(10.0) 75.4	76.2	77.6	88.4	91.3	182
既設穿孔箇所 (中央部)	(5.0) 950	-	-	807	773	529
既設穿孔箇所 (東側)	(5.0) 293	-	-	289	221	136

測定データ (2021.12.14測定)

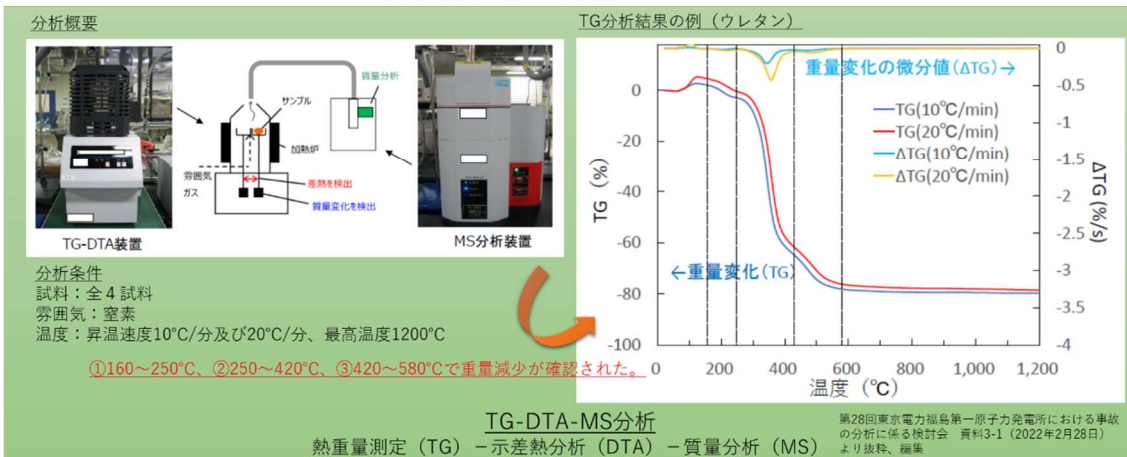
TG-DTA-MS分析  
熱重量測定 (TG) - 示差熱分析 (DTA) - 質量分析 (MS)

- (イ) その結果、各試料を約 1,000°Cまで加熱した際に複数の温度域で試料重量が減少すること、ケーブル等に使用されている有機材料が熱分解生成ガスとして検出されていることが確認された。検出されたガスについては、ガス成分の推定を行ったが、今後、発生ガスの定量化の検討を行う。また、少量(2%程度)の酸素存在条件下での実験の検討を行う。

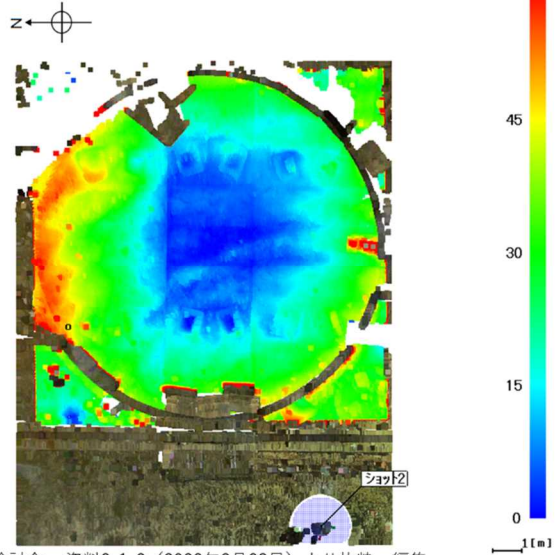
#### 2号機シールドプラグの形状測定 (各測定点の高低差による分析)

シールドプラグの中心を基準点として、高低差を分析

- 端部から中心部に向けて落ち込みが見られる。
- 東西方向よりも南北方向の方が落ち込みの程度が大きい。(東西方向は概ね3cm程度の落ち込みに対して、南北方向は概ね6cm程度の落ち込み)

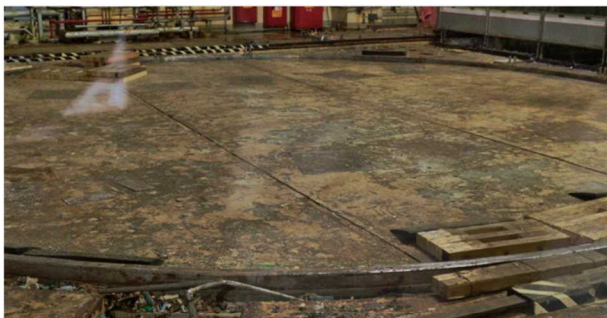
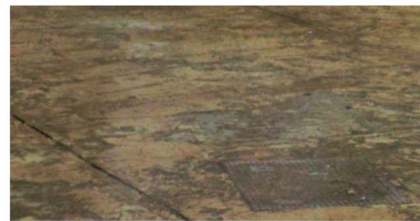
第28回東京電力福島第一原子力発電所における事故の分析に係る検討会 資料2-1-3 (2022年2月28日) より抜粋、編集  
シールドプラグ表面の状況 (1F2号機)

中心付近を拡大

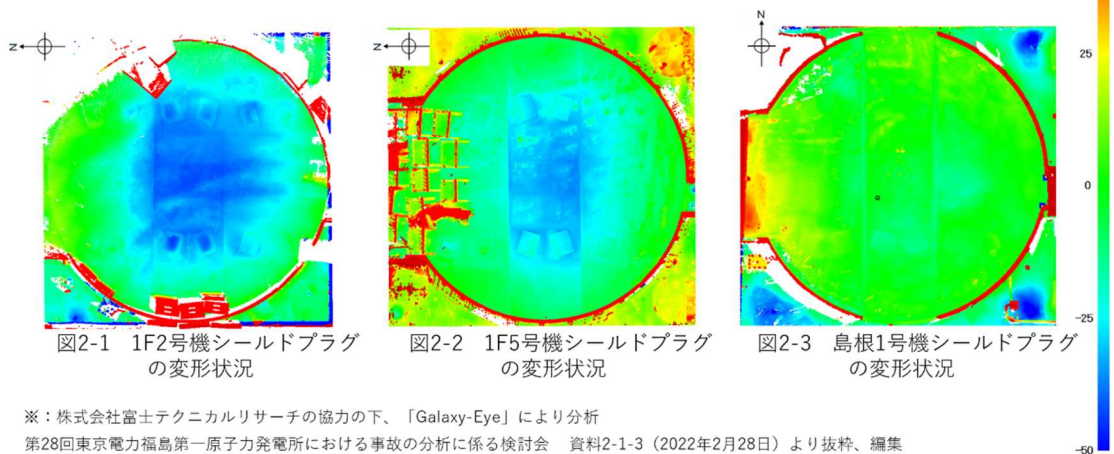
#### シールドプラグの形状比較 (1F2号機、1F5号機及び島根1号機の比較)

図2-1 1F2号機シールドプラグの変形状況

図2-2 1F5号機シールドプラグの変形状況

図2-3 島根1号機シールドプラグの変形状況

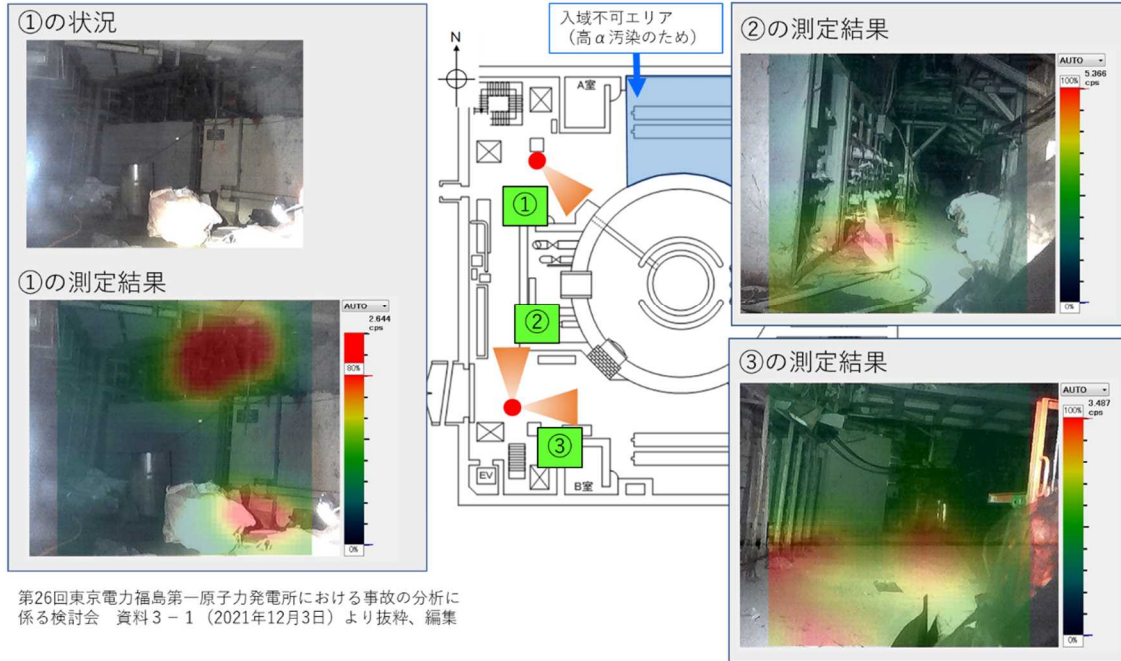
##### ○ 3号機原子炉建屋1階におけるガンマカメラ測定の概要

- (ア) 3号機原子炉建屋内のガンマカメラ測定及び2号機原子炉建屋内等のスミア試料の採取・分析を行うとともに、高い周辺線量当量率となっている1号機非常用ガス処理系フィルタトレインの線量率測定に用いる遠隔調査用ローダーの準備及び1/2号機非常用ガス処理系配管撤去作業に伴う切断配管のガンマカメラ測定の準備を行った。
- (イ) その結果、3号機原子炉建屋1階における局所的な高線量率の箇所を確認するとともに、2号機原子炉建屋各階、3号機非常用ガス処理系フィルタトレイン内、及び1/2号機非常用ガス処理系配管内のスミア試料の分析により、放射性核種の分布傾向に関する情報が得られた。今後、高い周辺線量当量率の環境下における線量率測定のための資機材準備及び配管切断等の作業が進捗次第、1号機非常用ガス処理系フィルタトレインの線量率測定及び1/2号機非常用ガス処理系配管のガンマカメラ測定を行う。
