原子力施設等におけるトピックス
(令和4年4月11日～4月17日)

令和4年4月20日
原子力規制庁

人形峠環境技術センターウラン濃縮施設における査察用封印の毀損について

人形峠環境技術センターウラン濃縮施設における
査察用封印の毀損に係る報告書

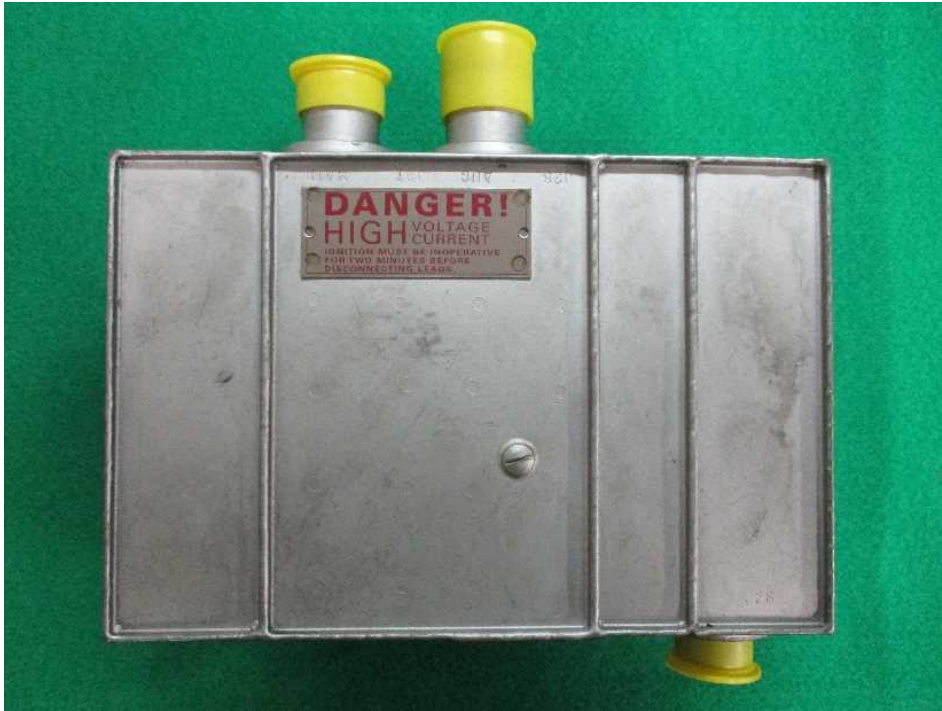
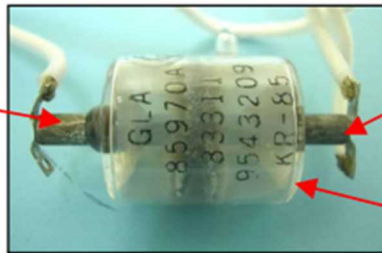
(3) エンジン点火装置 (エキサイタ)

- 令和4年1月31日に石川県小松沖約5kmの地点にて墜落した航空自衛隊第6航空団所属の「F-15戦闘機」には、密封線源(クリプトン85)を内蔵したエンジン点火装置(以下、「エキサイタ」という。)が4個装備されていた。
- 4月1日までに墜落現場周辺の捜索を行った結果、密封線源を内蔵したエキサイタ4個のうち1個は未回収である。また、発見された3個のうち1個は、損傷が激しく内蔵された線源が所在不明になっている。
- 回収したエキサイタは内蔵する線源とともに航空自衛隊の貯蔵箱で保管している。
- 現時点で密封線源が回収されていないことから、本日(4月15日)、放射性同位元素等の規制に関する法律第31条の2に基づく法令報告事象(放射性同位元素の所在不明)に該当すると判断した。(4月15日12時57分に原子力規制庁へ連絡)
- なお、航空自衛隊第6航空団が所属する小松基地では、事故発生直後から救難活動に専念しており、その後も航空機捜索を継続していたことから、対象物品の所在不明の通報が現時点となった。

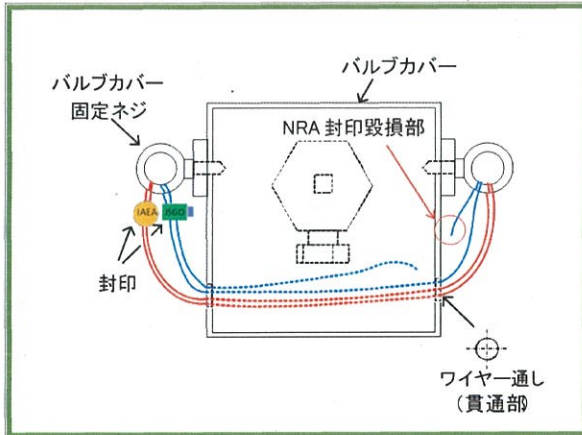
図1 バルブカバーに対する封印設置及び毀損の状況（バルブカバー内イメージ）
（赤線：IAEA封印ワイヤー（正常）
青線：NRA封印ワイヤー（切断（毀損）あり））

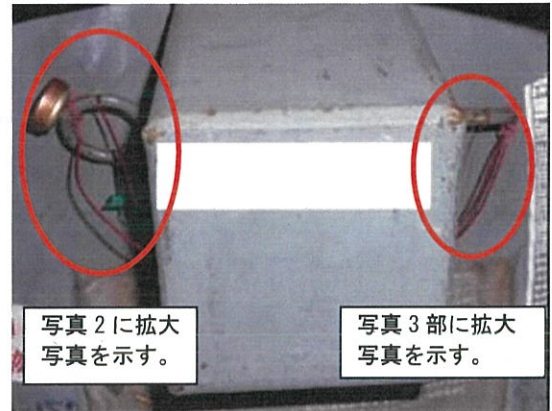
図1及び写真1、2、3に示すとおり、六フッ化ウランに対する査察結果の継続性を担保するため、六フッ化ウランが充填された30Bシリンダ（以下「シリンダ」という。）には、国際原子力機関（以下「IAEA」という。）及びNRAの2つの封印が特殊なワイヤーを用いて取付けられている。2022年3月17日、IAEAによる査察が実施され、この際、IAEA査察官により、シリンダのバルブ部を覆っているバルブカバーに取付けられたIAEAの査察用封印の交換作業が行われた。

交換作業終了後（11時55分頃）、IAEA査察官より日本原子力研究開発機構（以下「機構」という。）の立会者に対して、NRAの査察用封印のワイヤーが切れていることが報告された。

写真1 査察用封印毀損時の状態（全体）

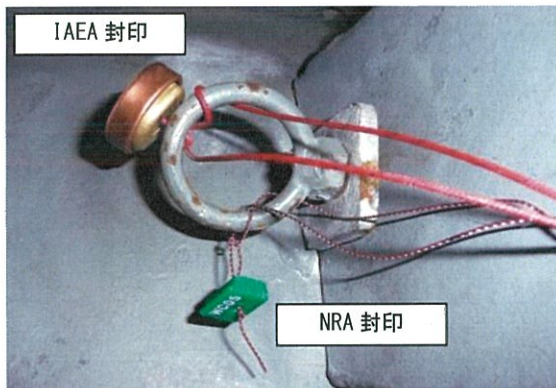
写真2 封印シール部（拡大）

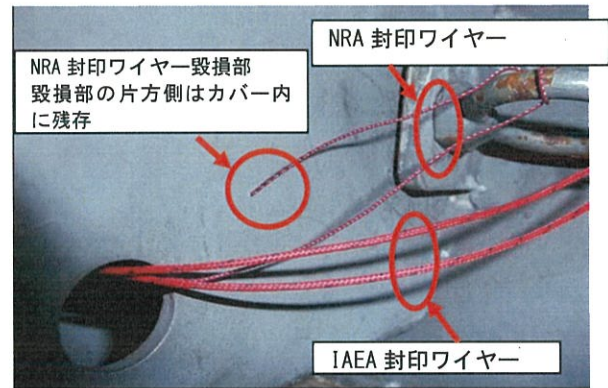
写真3 査察用封印毀損時の状態（拡大）

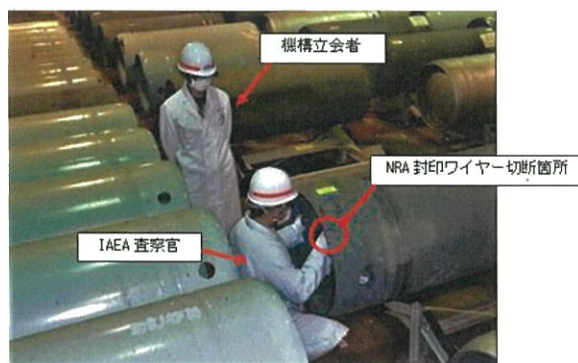
今回の第 1 ウラン貯蔵庫における査察用封印の交換作業においては、IAEA 査察官が自ら封印交換作業を行った。一方、機構立会者は、写真 4 のとおり、IAEA の交換作業に立ち会っていたものの、作業場所が薄暗くかつ狭い場所であるため、手元付近の目視確認を実施していなかった。

写真 4 封印交換における機構立会者と IAEA 査察官との位置関係（再現写真）

(ア) 機構立会者は、査察官による封印交換前後に、封印の健全性を査察官とともに確認する。

(イ) 機構立会者は、査察官による封印交換作業中、査察官の手元等の状況を確認する。また、必要に応じて作業上必要な照度を確保する。

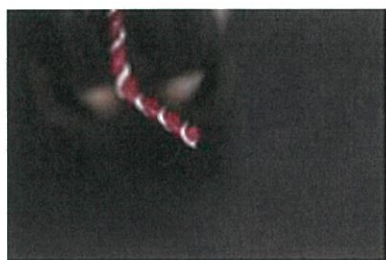
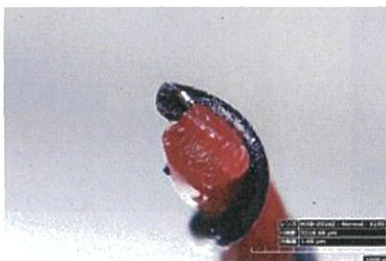
デジタルマイクロスコープを用い、毀損した NRA 封印ワイヤーの切断面(写真 7、8 参照)を観察した結果、鋭利な切断面であることが確認された。また、一般的なニッパ(写真 10 参照)を用いて NRA 封印ワイヤーを切断した切断面(写真 9 参照)を観察した。それぞれを比較した結果、双方の切断面が類似していることから、ニッパ等による刃物で切断した可能性があると考えられる。

写真 7: NRA 封印ワイヤー切断面

(図 2 等に示す赤テープ側)

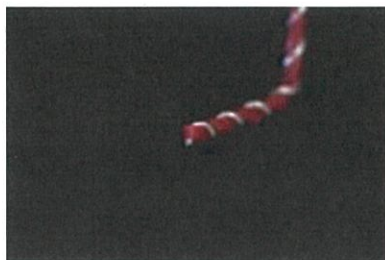
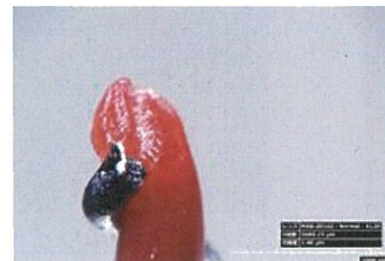
写真 8: NRA 封印ワイヤー切断面

(図 2 等に示す青テープ側)

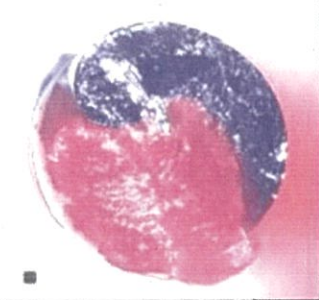
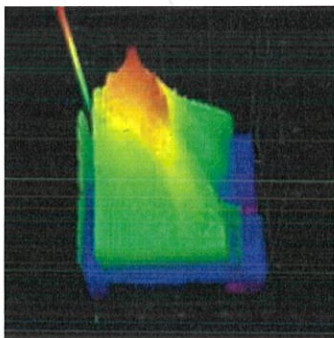
津山高専において、NRA 封印ワイヤーの切断面と一般的なニッパで未使用の NRA 封印ワイヤーを切断した切断面とを 3D レーザ顕微鏡(オリンパス製)を用いて、切断面の比較観察及び立体的な高さ分析を実施した結果、樹脂の芯線及びスパイラル状に巻かれた金属ともに山形の切断面が確認されたことから、

金属のバリ等に引っ掛けたような切断面ではなく、「毀損ワイヤーの断面形状は、ニッパ等の（挟み式の）切断工具を用いて切断したものであると思われる。」との見解を得た（写真 11、12 及び 13 参照）。

写真 11 : NRA 封印ワイヤー切断面（写真 7 赤テープ側）

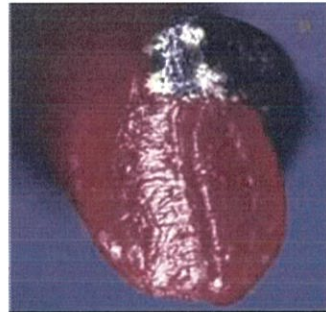
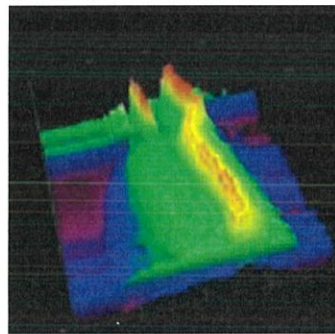
写真 12 : NRA 封印ワイヤー切断面（写真 8 青テープ側）

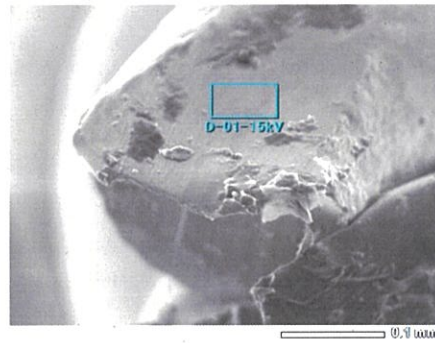
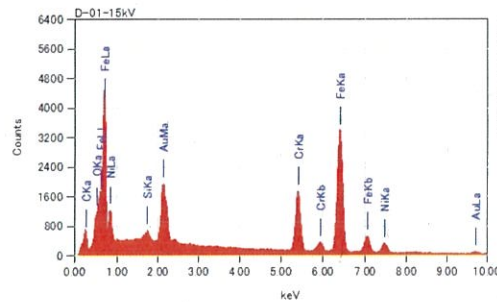
JFE からは、酸化被膜から切断時期を推定するため、NRA 封印ワイヤー金属部表面の酸素量を EDX により分析したが、NRA 封印ワイヤー金属部の酸化被膜は非常に薄く、計測することが困難であったとの見解を得た（写真 17 参照）。

本分析では、酸化被膜が非常に薄く、計測することが困難であったことから、NRA 封印ワイヤー切断時期の特定をすることはできなかった。

写真 17 : NRA 封印ワイヤー青テープ部に対する金属切断面の SEM 写真(上)及びEDX測定データ(下)
