高浜発電所3号機 蒸気発生器伝熱管の損傷について

発電用原子炉施設故障等報告書

件名	高浜発電所3号機 蒸気発生器伝熱管の損傷について										
事象発生の日時	2022年3月30日 13時00分 (技術基準に適合していないと判断した日時)										
事象発生の場所	高浜発電所3号機 原子炉格納容器内										
事象発生の発電用原子炉施設名	原子炉冷却系統施設 一次冷却材の循環設備 蒸気発生器 (AおよびB)										
事象の状況	<p>1. 事象発生の状況</p> <p>高浜発電所3号機 (加圧水型軽水炉、定格電気出力87万kW、定格熱出力266万kW) は、2022年3月1日より第25回定期検査中であり、3台ある蒸気発生器 (以下「SG」という。) の伝熱管^{*1}全数について、健全性を確認するため渦流探傷試験^{*2} (以下「ECT」という。) を実施した。</p> <p>その結果、A-SGの伝熱管2本およびB-SGの伝熱管1本について、有意な信号指示^{*3}が認められた。A-SGの1本は、高温側の管板^{*4}部に管軸方向に沿った内面きずを示す信号指示が認められ、残り1本とB-SGの1本は管支持板^{*5}部付近に外面からの減肉とみられる信号指示であった。</p> <p>以上から、実用発電用原子炉及びその附属施設の技術基準に関する規則第18条並びに第56条に適合しておらず、実用発電用原子炉の設置、運転等に関する規則第134条に該当することを、2022年3月30日13時00分に判断した。</p> <p>なお、有意な信号指示ではないものの、A-SGの伝熱管1本について、管支持板部付近の外面に判定基準未満の微小な信号指示が認められた。</p> <p>^{*1} SGの中で一次冷却材 (1次側) と給水 (2次側) の熱交換を行う逆U字形の管群。一次冷却材は入口管板部 (高温側) から入り、給水と熱交換後に出口管板部 (低温側) へ流れる。</p> <p>^{*2} 高周波電流を流したコイルを伝熱管に挿入することで伝熱管に渦電流を発生させ、伝熱管の欠陥により生じる渦電流の変化を電気信号として取り出すことで欠陥を検出する試験 (ECT; Eddy Current Test)。全周に対して渦電流の発生と検出を別々のコイルを用いた24組のコイルで伝熱管の欠陥による渦電流の変化を信号として検出する。</p> <p>^{*3} ノイズレベル (雑音信号レベル) を超える信号であって、SG管支持板等の外部構造物あるいは伝熱管の形状等に起因する信号 (疑似信号) ではない信号指示。</p> <p>^{*4} 伝熱管が取り付けられている部品。伝熱管と管板で一次冷却材と給水の圧力障壁となる。</p> <p>^{*5} 伝熱管を

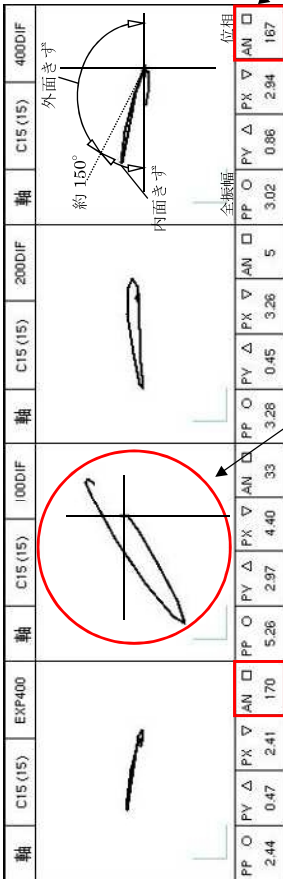
リサージュ表示※1 (A-SG X9,Y2)

今回の有意な信号指示は高温側管板部で、伝熱管内面軸向きの特徴を有している。また、信号の特徴により貫通していないと評価した。

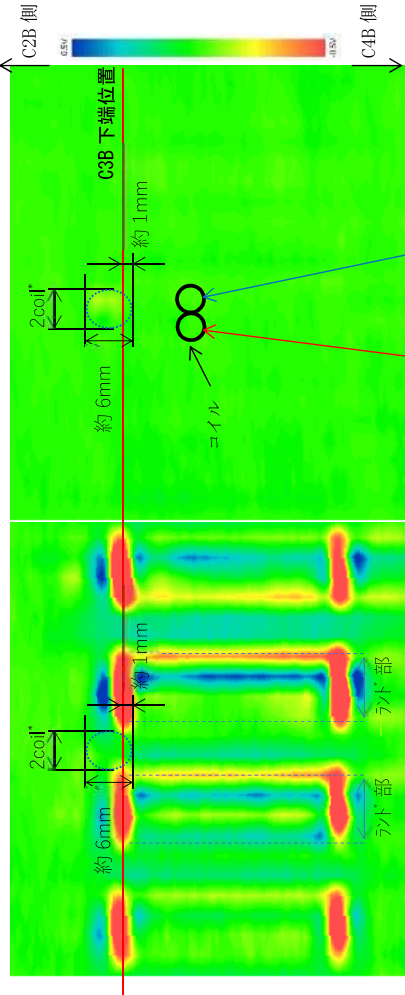
【A-SG X51, Y8 リサージェ波形】

きず端部の軸方向成分(赤色矢印)を検出
ます中心部の周方向成分(青色矢印)を検出

A-SG X51, Y8 部位 : C3B (減肉率 : 20%未満)

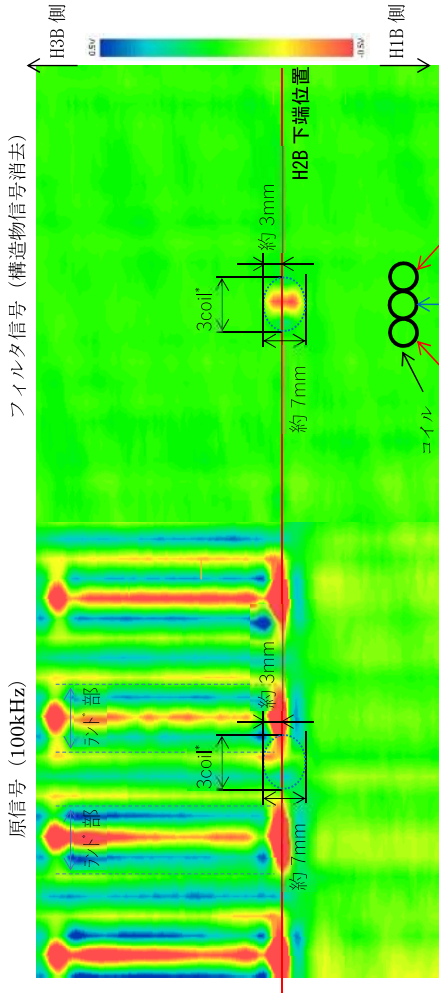
【B-SG X35, Y32 リサージェ波形】

きず端部の軸方向成分(赤色矢印)を検出
ます中心部の周方向成分(青色矢印)を検出

- 位相角評価から、外面指示の特徴を持っている。
- 指示は複数のコイルで検出されており、指示の中心部のコイルは周方向成分、両端部のコイルでは軸方向成分の特徴を持っている。

上記の通り軸方向成分及び周方向成分の両方の成分が読み取れるため、広がりを持つ減肉と評価する。(下図参照)

B-SG X35, Y32 部位: H2B (減肉率: 約 41%)

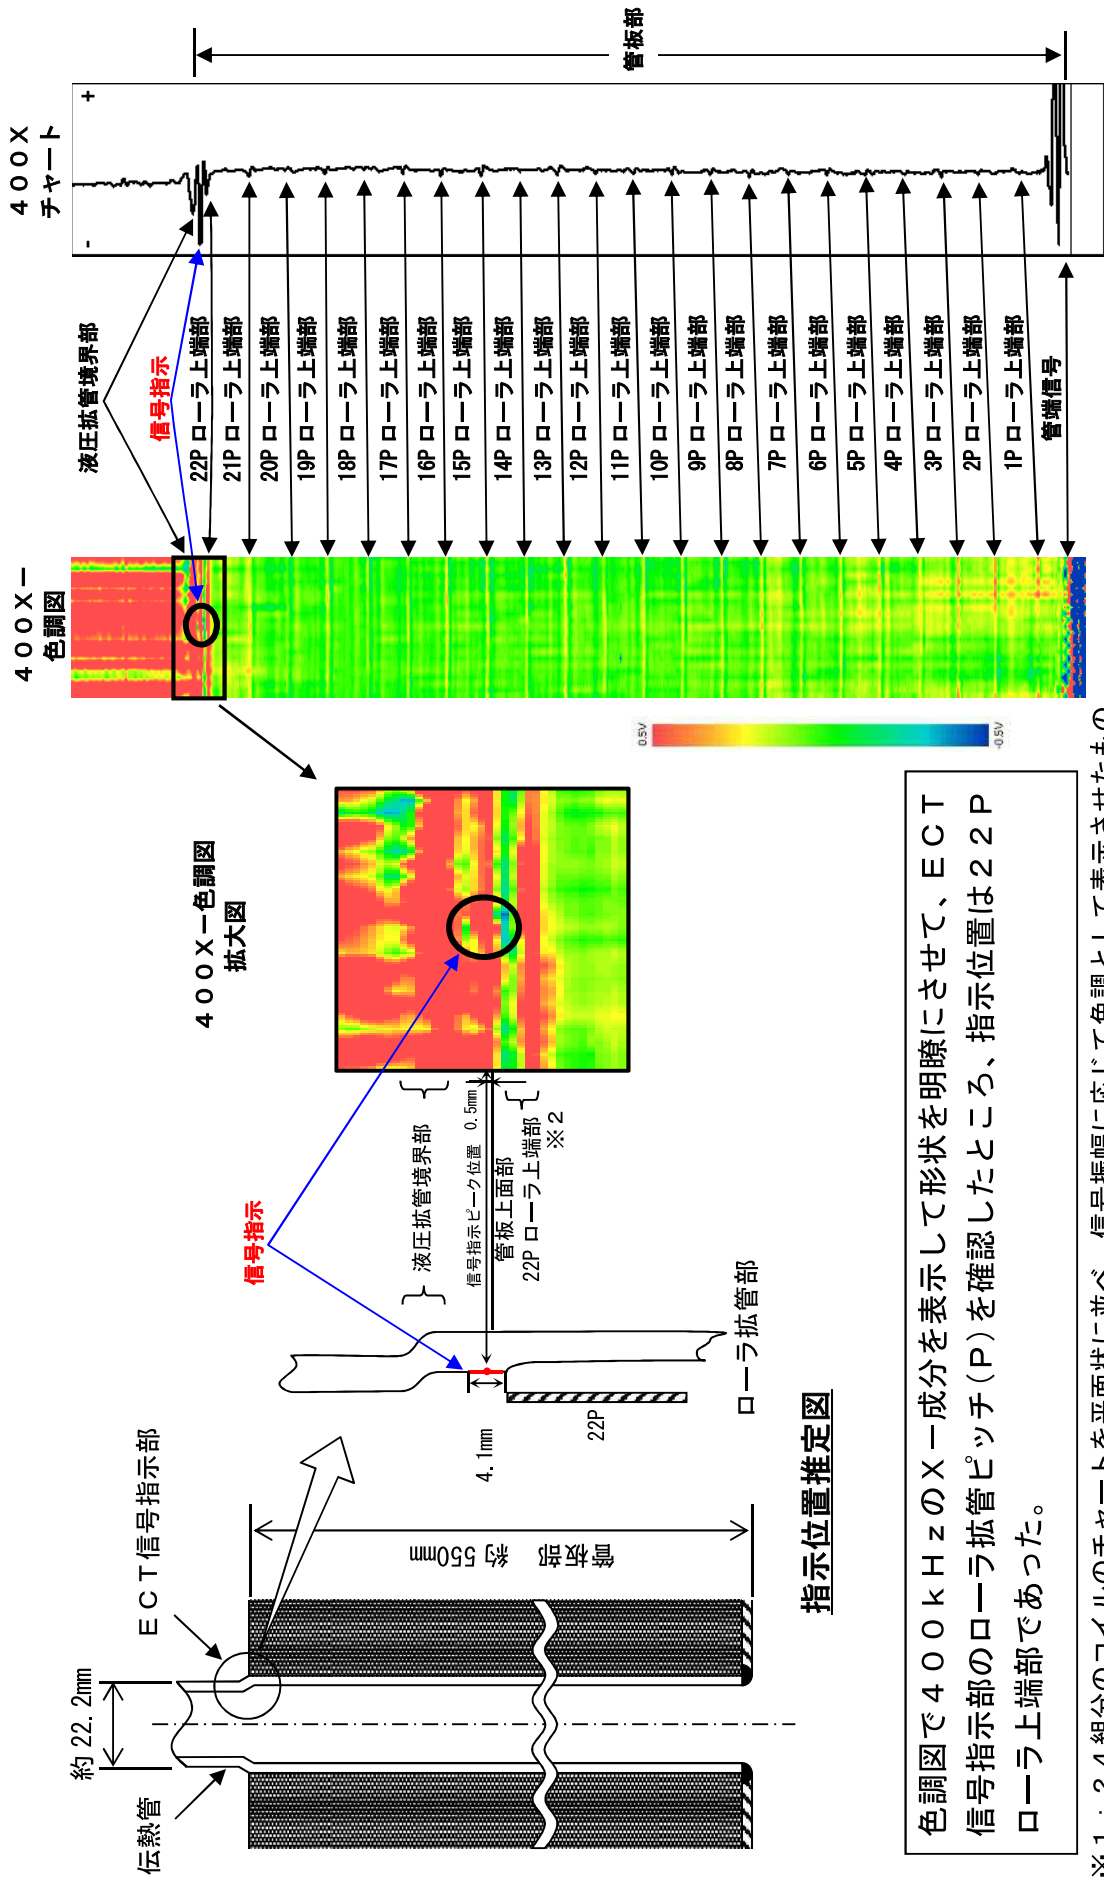
色調図表示※1による管板部指示管の指示位置推定 (A-SG X9, Y2)

色調図で400kHzのX成分を表示して形状を明瞭にさせて、ECT信号指示部のローラ拡張ピッチ(P)を確認したところ、指示位置は22Pローラ上端部であった。

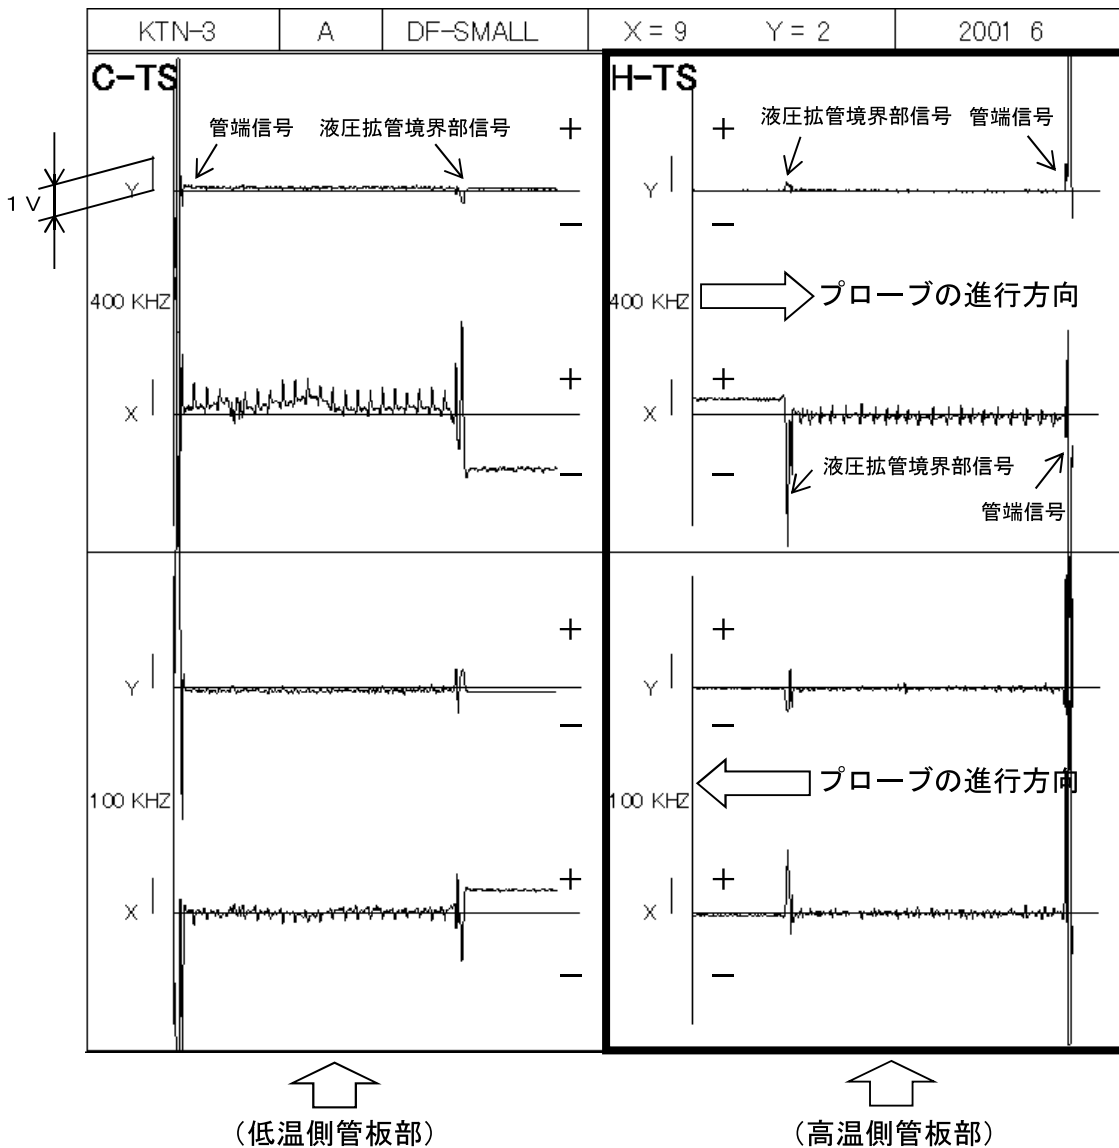
当該管のショットピーニング施工前のDF-ECT※波形 (A-SG X9, Y2)

第13回定期検査にショットピーニング施工する前に実施したDF-ECTの波形を確認したところ、当該伝熱管 (A-SG X9, Y2) の高温側管板部には有意な信号指示は確認されなかった。

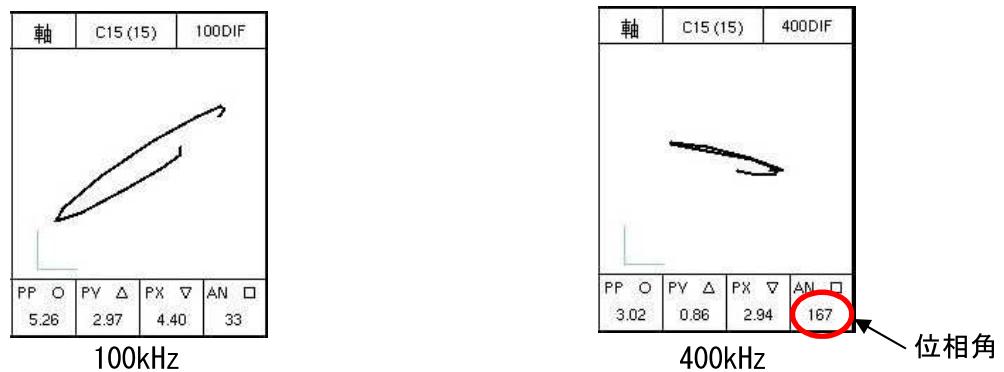
(今回の信号 A-SG X9, Y2)

100kHz にて管板上端信号に内面きず信号の影響が示されており、400kHz にて内面きずの特徴を示す位相角を有している。

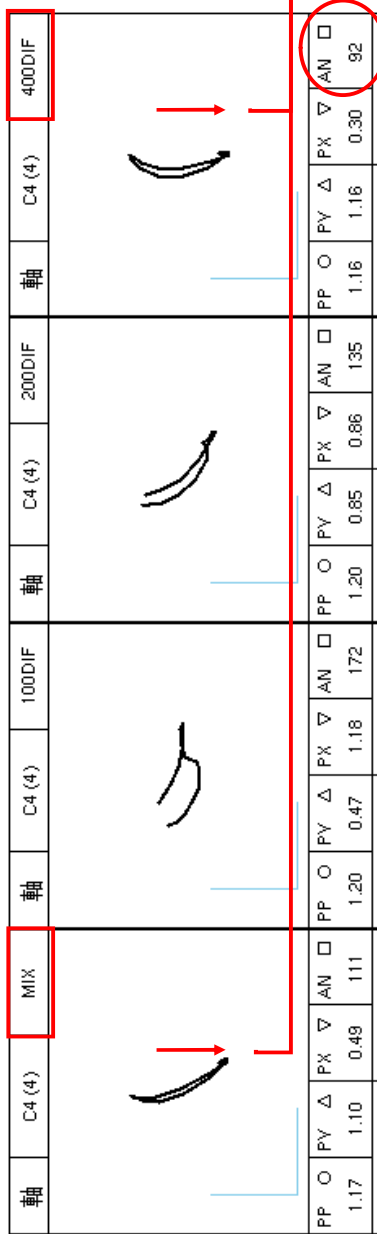
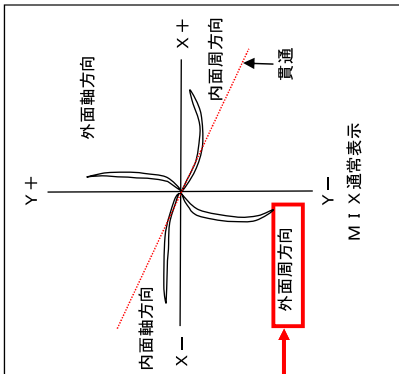
当該管リサージュ表示 (A-SG X9, Y22)

(1)内面軸方向信号の特徴との比較
 インテリジェント ECT の信号の特徴と今回の当該信号を比較したところ、今回の当該信号は 400kHz および MIX の位相角で Y-方向の外周方向きずの特徴を示している。そのため、伝熱管内面 (1 次側) からの損傷ではないと考える。

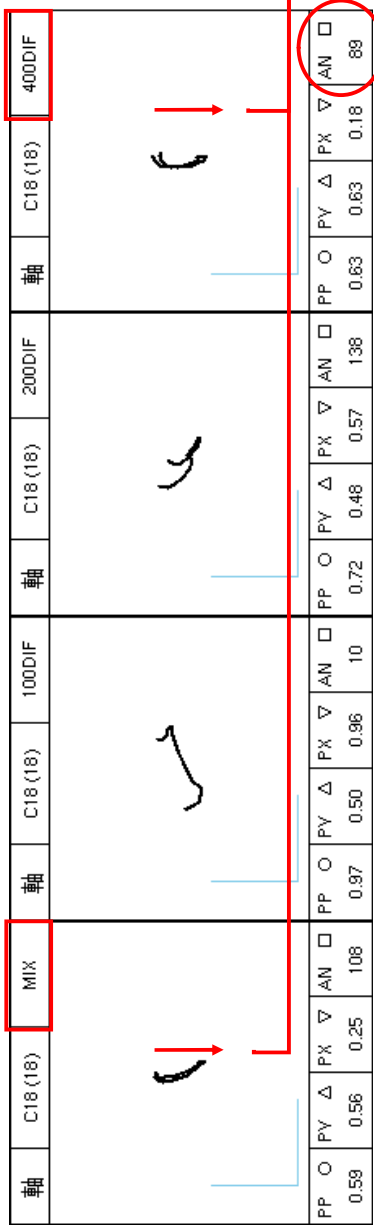
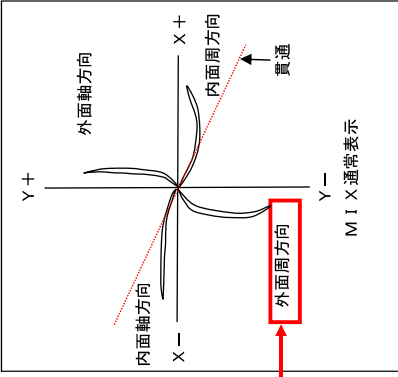
当該管リサージュ表示 (B-SG X35, Y32)

(1)内面軸方向信号の特徴との比較
 インテリジェント ECT の信号の特徴と今回の当該信号を比較したところ、今回の当該信号は 400kHz および MIX の位相角で Y-方向の外周方向きずの特徴を示している。そのため、伝熱管内面 (1 次側) からの損傷ではないと考える。

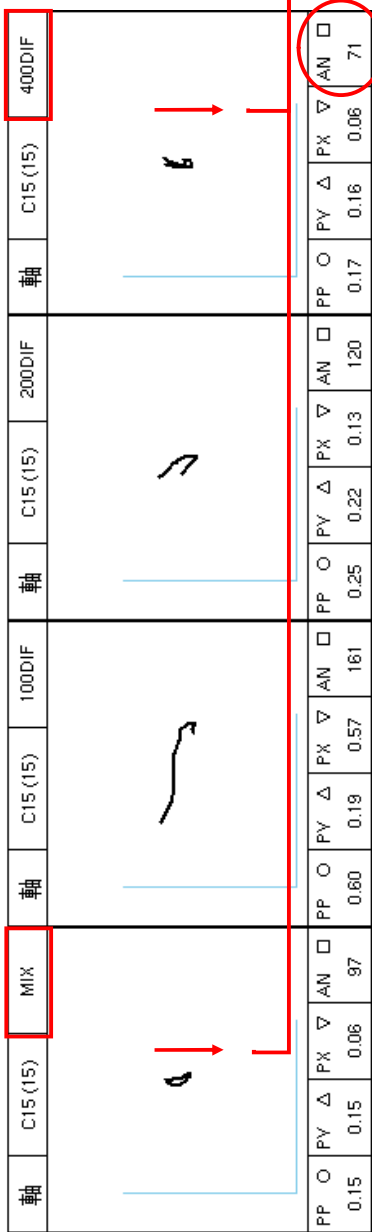
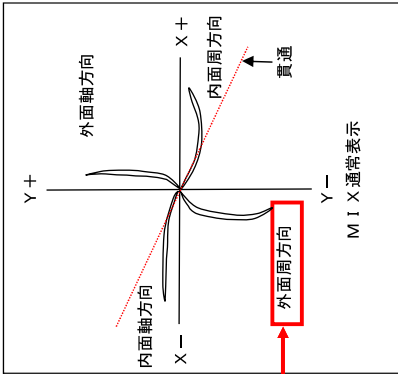
当該管リサージェ表示 (A - S G X 5 1 , Y 8)

(1)内面軸方向信号の特徴との比較
 インテリジェント ECT の信号の特徴と今回の当該信号を比較したところ、今回の当該信号は 400kHz および MIX の位相角で Y-方向の外周方向きずの特徴を示している。そのため、伝熱管内面 (1 次側) からの損傷ではないと考える。

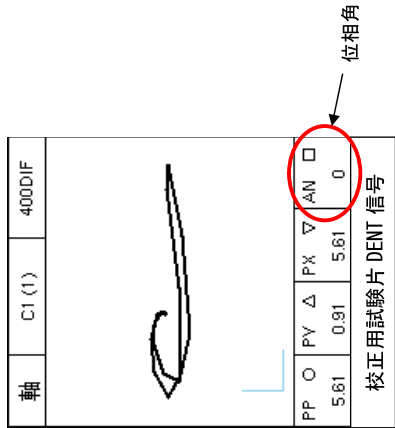
校正用試験片の DENT 信号と今回の当該信号を比較したところ、DENT 信号は “全振幅を直線で結ぶと、位相角がほとんど 0° となる” という特徴を持っているが、今回の当該信号は Y-方向の位相角を示しており、DENT 信号の特徴を持たず外周方向きずの特徴を持っていると言える。そのため、DENT 信号のような局所変形ではないと考える。

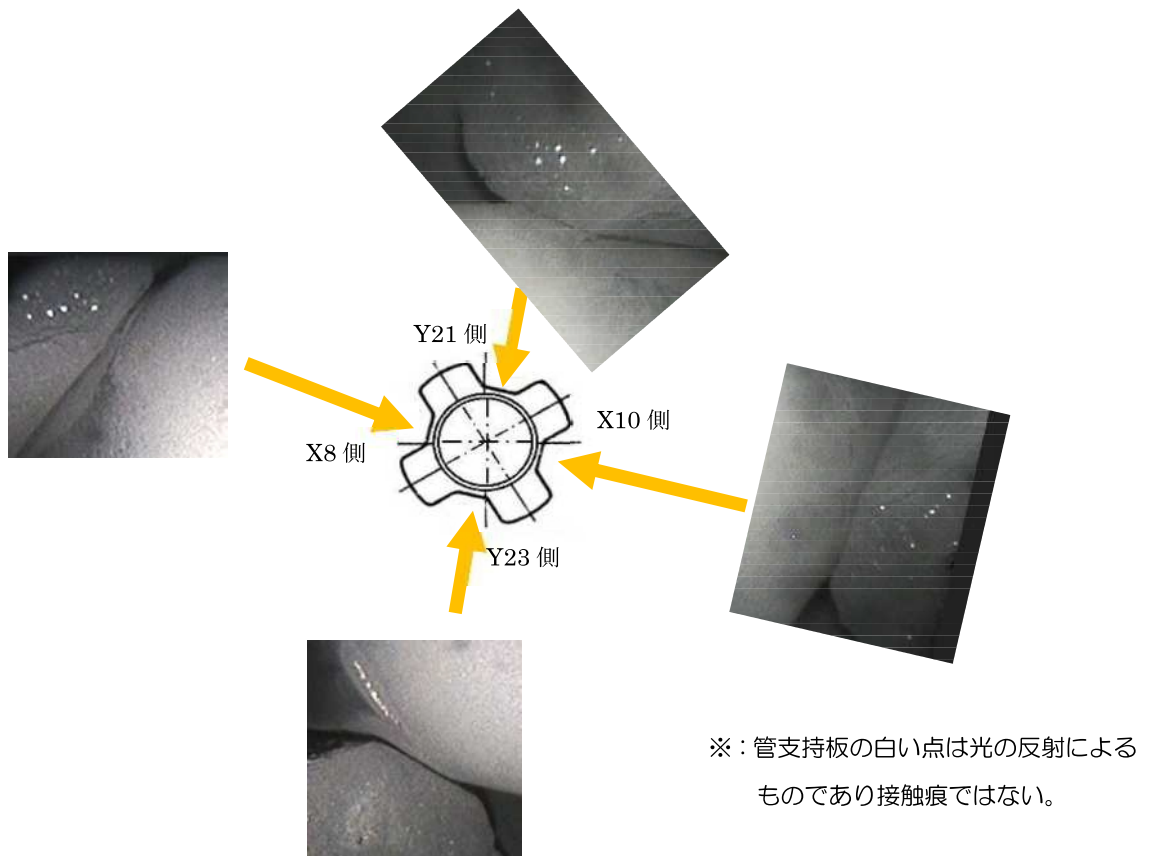
図2 減肉とランド部の位置関係(A-SG X9, Y22)

今回、減肉指示が確認された位置の目視点検を行った結果、図 2～図 4 に示すとおり、減肉は管支持板下端位置にしか発生していない、かつ、ランド部の位置に発生していないことから、前述の傾向とは異なり、減肉が管支持板との接触・摩耗によって発生した可能性はないと考える。
