3月16日地震発生後の福島第一原子力発電所の 状況について

2022年6月20日

東京電力ホールディングス株式会社

特定原子力施設監視・評価検討会（第99回）資料1-1に対する回答

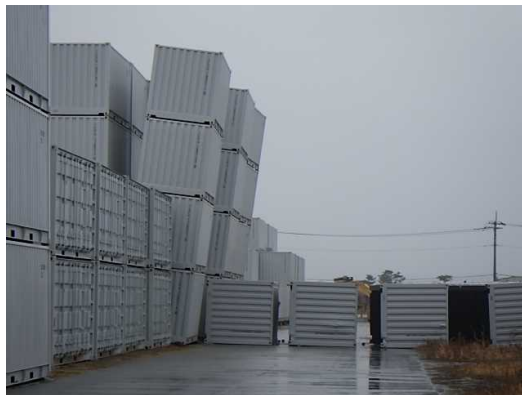
2月13日地震時の転倒状況（20ftコンテナ）

- 2月13日地震および3月16日地震では、線量がBGLレベル程度の瓦礫等を収納したコンテナが転倒
- BGLレベルを超える瓦礫等の収納に用いているコンテナは転倒なし（例：3段積みした6m³容器）
- 2月13日地震により転倒した20ftコンテナは、段数変更等の配置替え作業を実施中（4段→3段）
- 3月16日地震で転倒した1m³容器は、線量の低い可燃物（使用済保護衣等、雑可燃物）の保管効率の向上と火災防護の観点から使用（1m³容器は組み立て式の容器で密閉性はない）
- そのため、内容物が出てても周辺に対して放射線影響は小さいが、転倒時に近傍にいる作業員に当たる等の作業安全上のリスクがあるため、下記の安全対策を実施
 - ✓ 当面焼却予定のない雑可燃物はネット掛け（主なエリアは実施済み）や、通路近傍の段数変更等による転倒防止もしくは転倒時のリスク低減対策を実施する
 - ✓ なお、消防法対応と保管効率維持の観点から段数の変更が困難な狭隘な部分については、作業員の立ち入りを原則禁止にする措置を実施

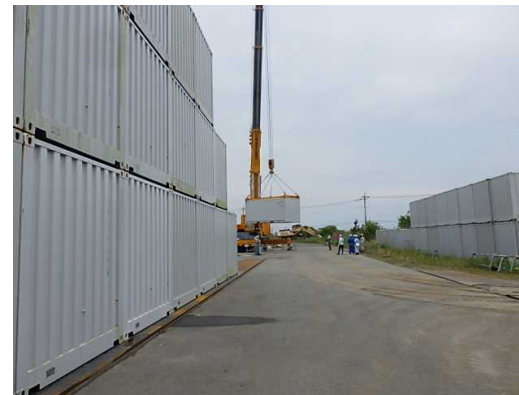
積み直し作業実施状況
