1号機 原子炉格納容器内部調査の状況について

2022年6月20日

技術研究組合 国際廃炉研究開発機構
東京電力ホールディングス株式会社

2. ROV-A2によるペDESTAL基礎部調査の概要と実績

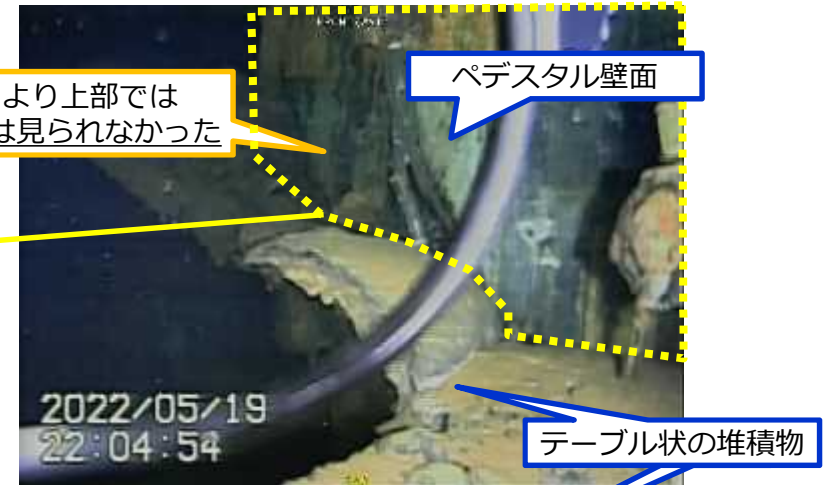
- ペDESTAL開口部壁面の状態(5月18、19日調査)
 - テーブル状の堆積物があり、当該堆積物下部の壁面を確認したところ、コンクリートがなく、鉄筋、インナースカートが露出していることを確認。PCV底部にも堆積物があり、当該堆積物下部の状況は確認できず。ペDESTAL開口部左右共に同様の状態。

写真2.ペDESTAL開口部(右側基礎部)の堆積物より上部の状況

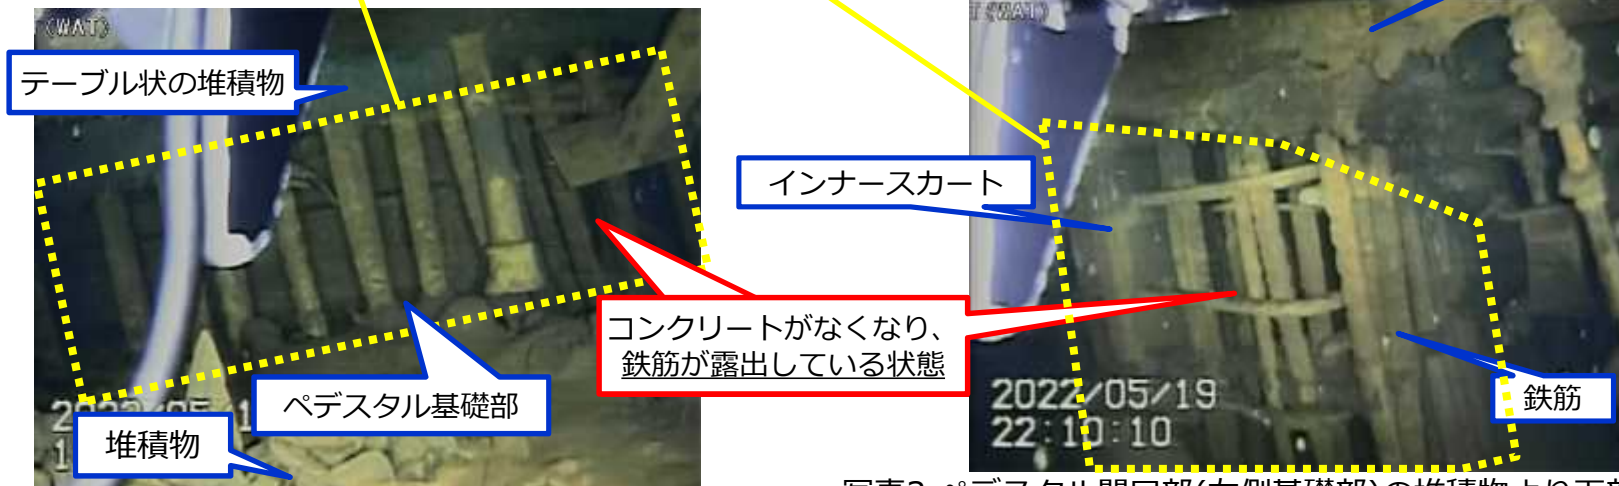
写真1.ペDESTAL基礎部付近の状況

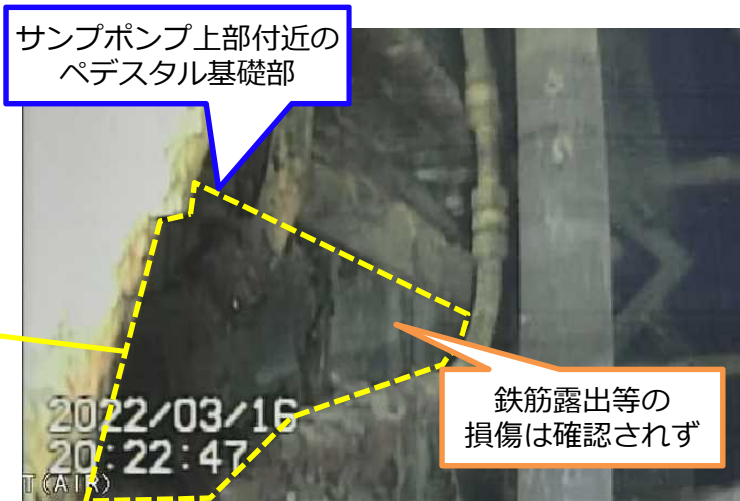
- PCV底部に堆積物があり、当該堆積物下部の壁面を確認することができなかったが、目視可能な範囲のペDESTAL壁面に鉄筋等が露出していないことを確認。

写真5. 遮へい板裏ペDESTAL壁面(堆積物上部)

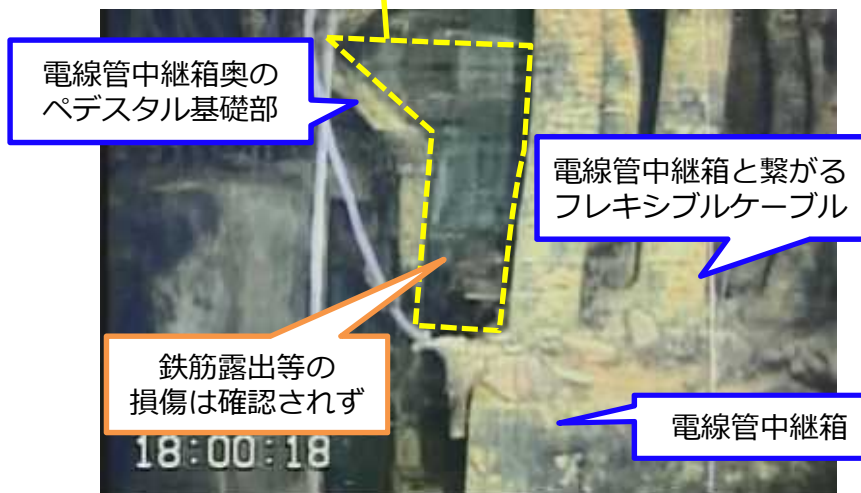
写真4. 中継箱奥ペDESTAL壁面(堆積物上部)

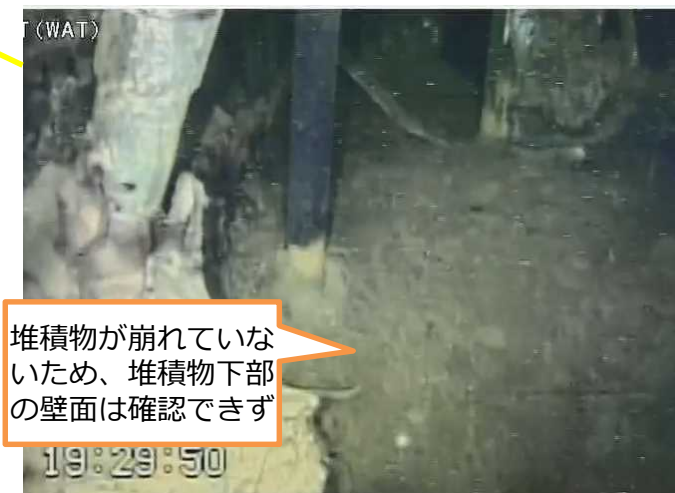
写真6. 遮へい板裏ペDESTAL壁面 (堆積物周辺)

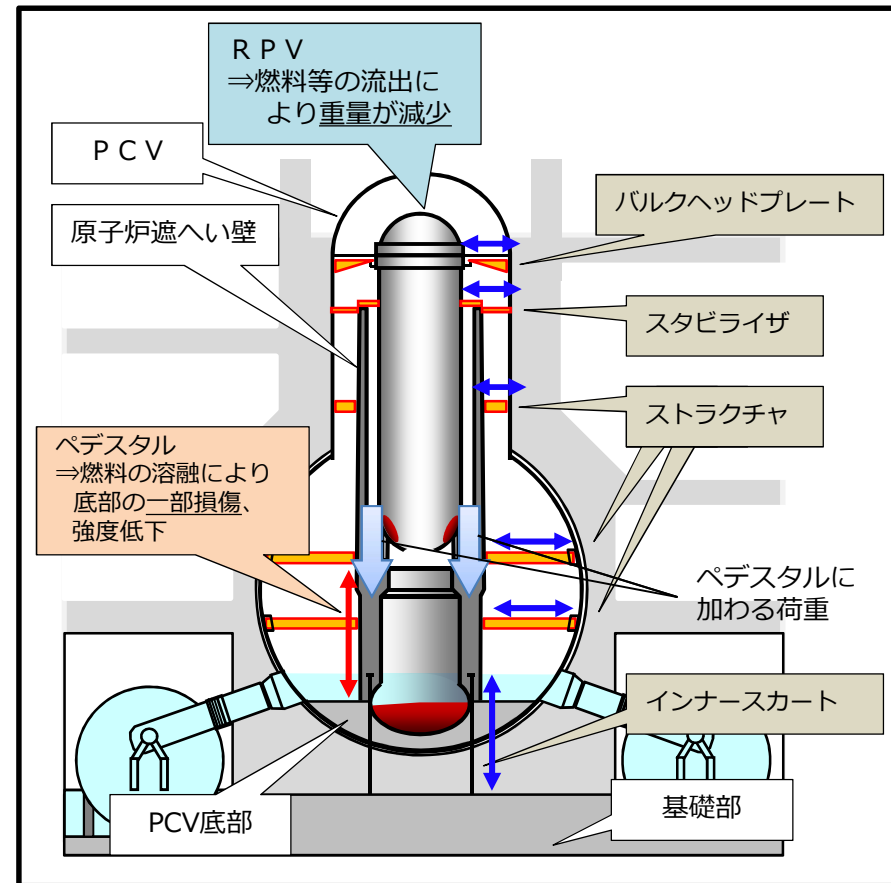
事故によるRPV支持機能への影響

- 原子炉圧力容器（以下、RPV）を支持する構造物と事故による支持機能への影響を下図に示す。
- 1号機は事故により燃料が溶け落ちており、当該影響を踏まえ、補助事業「廃炉・汚染水対策事業」にて、2016年度に国際廃炉研究開発機構（IRID）が圧力容器及び格納容器の耐震性・影響評価を実施し、ペDESTALの一部が劣化、損傷した状態において、所定の機能を維持することを確認（参考1～7）。

鉛直方向：RPVを鉛直方向に支持するペDESTALに損傷が確認された一方、事故に伴う燃料等の流出によりRPV重量は減少していること、ペDESTALの支持機能喪失を示す形跡（露出する鉄筋の座屈等）はみられないことから、大規模な損壊に至るようなRPVの鉛直方向への落下の可能性は低いと考えられる。

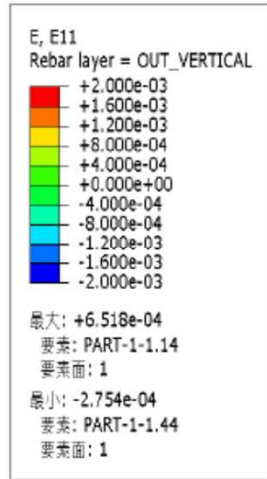
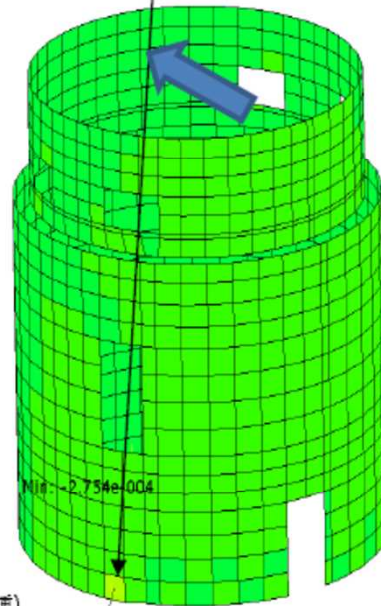
タテ筋ひずみ分布

最大値: 652 μ

温度	デブリ侵食	評価項目	発生応力・ひずみ (A)	評価基準値 (B)	基準値/評価値 (B/A)
内側 : 1200℃ 外側 : 600℃	あり	コンクリートひずみ	1246 μ	3000 μ	2.40
		鉄筋ひずみ	652 μ	5000 μ	7.66
		面外せん断応力	0.69 N/mm ²	1.44 N/mm ²	2.08

ペDESTALの損傷及び劣化を考慮したモデルでの解析結果より発生応力・ひずみが評価基準値※¹以下であることを確認

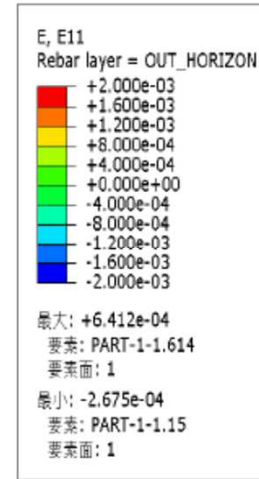
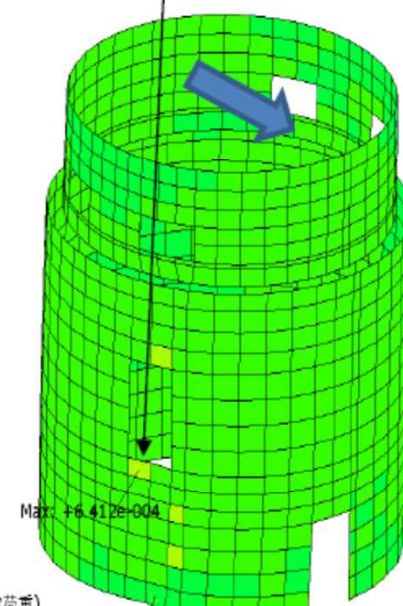
ヨコ筋ひずみ分布

最大値: 641 μ

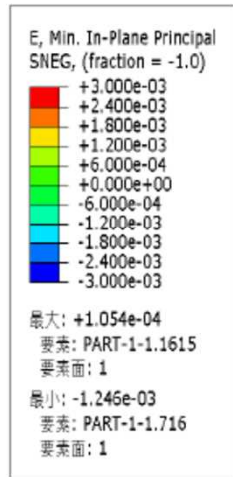
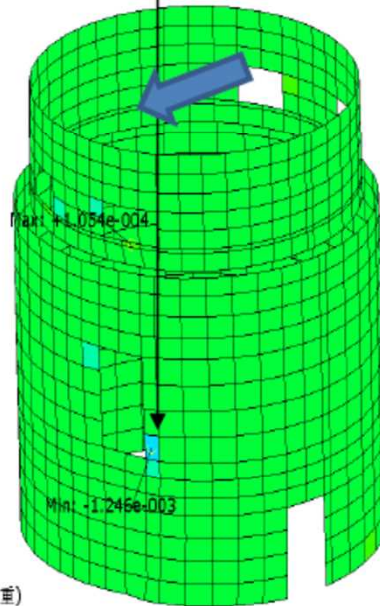
コンクリート圧縮ひずみ分布

最大値: 1246 μ

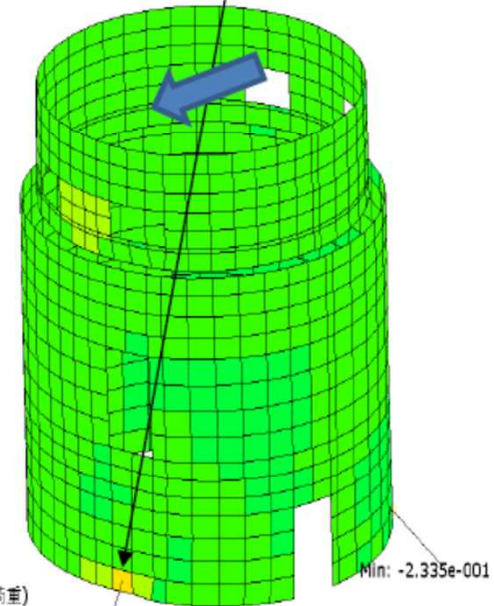
面外せん断応力分布

余裕最大要素の応力:
0.69N/mm²
