3月16日地震発生後の 4号機原子炉建屋カバー主要部材の健全性について

2022年7月25日

東京電力ホールディングス株式会社

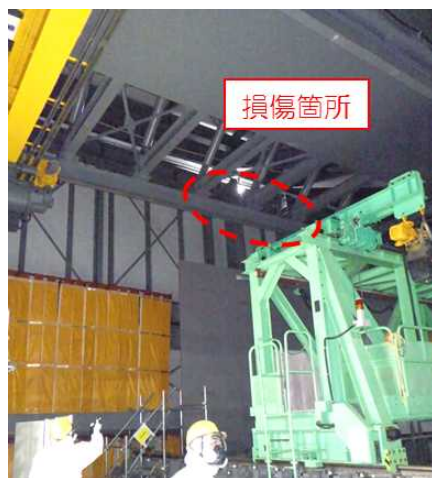
- 3月16日地震による影響は、「北側外壁の一部損傷」と「鉄骨補助部材の落下」を確認（第99回特定原子力施設監視・評価検討会に報告済み）
- 北側外壁を支える間柱は、4号機原子炉に荷重を載せないため天井部材にガセットプレートで吊り下げる形で接合されていたが、地震による強い作用力によりこの接合部が破断
- いずれも主要構造部ではない二次部材の被害

【写真①】 損傷を確認した外壁
（内側から撮影）

- 二次部材であり主要構造部に影響はないが，台風等による外壁落下リスク等鑑み復旧予定
- 4号カバー内部で足場組み立て，倒れた間柱を支える水平梁を油圧ジャッキアップする
- 倒れた間柱はFHMLレールに固定したワイヤーで引っ張り，間柱と接合している壁を手前に持ち上げ壁を復旧，天井材鉄骨にワイヤーで固縛，鉄骨補助部材を復旧

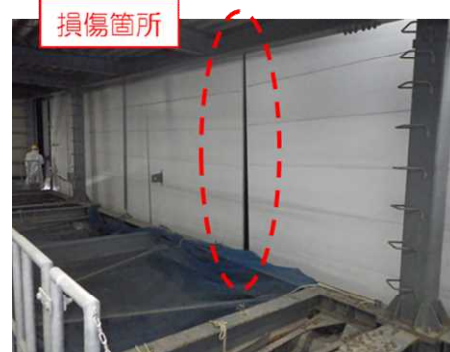
【写真②】 損傷を確認した外壁
（外側から撮影）

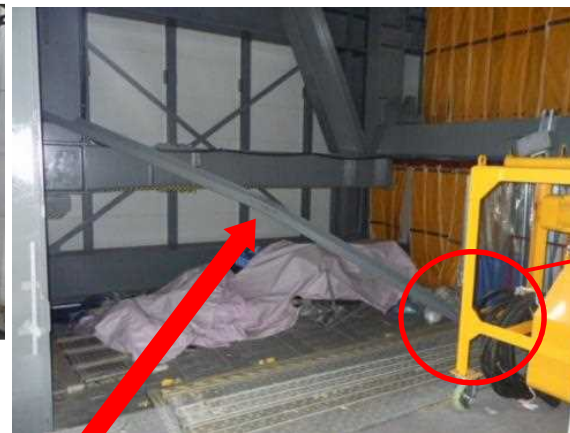
破断した鉄骨補助部材
（火打ち材）

最後に鉄骨補助部材である火打ち材を復旧
(ボルト接合)

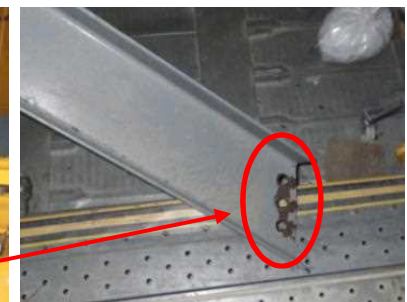
接合部のボルトが破断

【写真④】 鉄骨補助部材が破断した箇所
（内側から撮影）

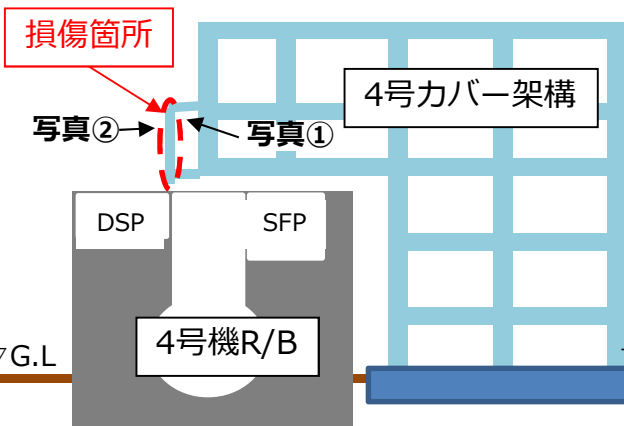
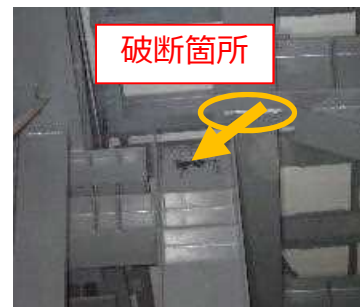
【写真③】 間柱破断した箇所
（内側から撮影）

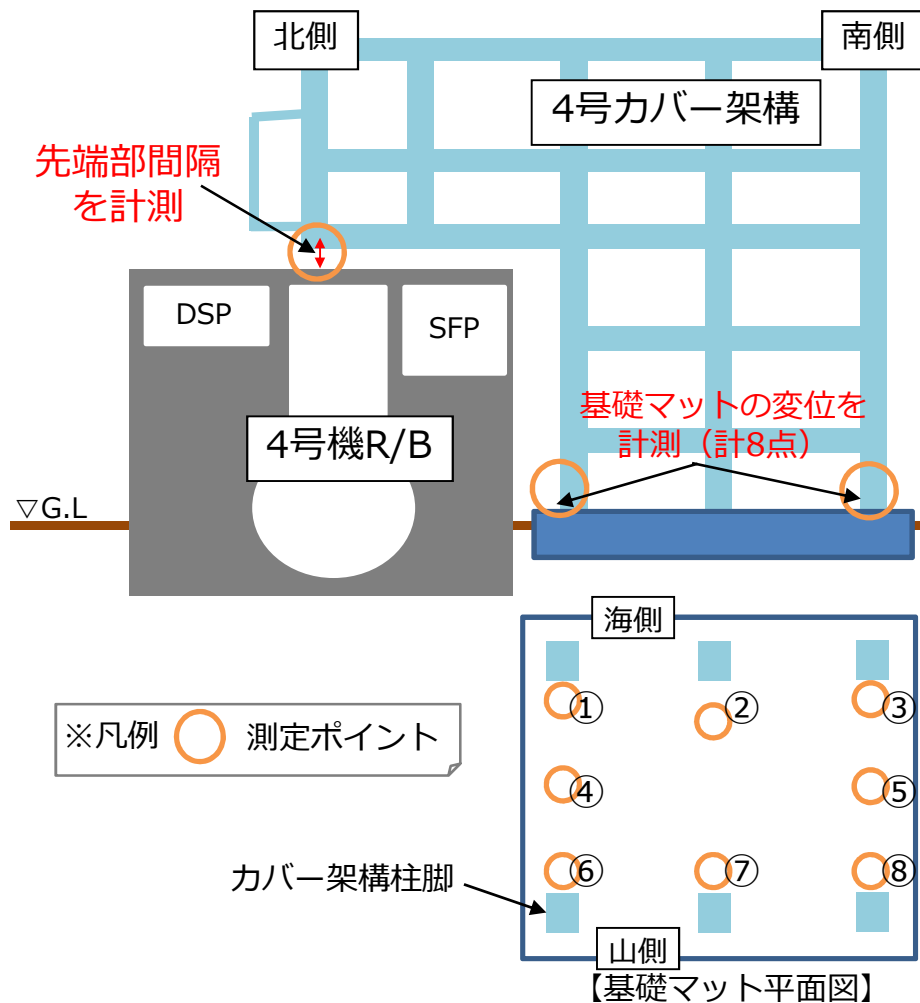
【計測結果（単位：mm）】

- 地震前後でカバー架構主要部材の変位は、最大で先端で5mm，基礎マットで3mmとわずか
- 主要部材の塑性は見られず，傾きの観点からも地震による主要部材への影響は見られない

部位		3月16日以前 調査日 (2022年3月11日)	3月16日後 調査日 (2022年4月8日)	変位置
先端部	東	366	370	+4
	西	358	363	+5
基礎マット	①	T.P.+11,109	T.P.+11,112	+3
	②	T.P.+11,096	T.P.+11,095	-1
	③	T.P.+11,128	T.P.+11,126	-2
	④	T.P.+11,119	T.P.+11,119	±0
	⑤	T.P.+11,102	T.P.+11,103	+1
	⑥	T.P.+11,114	T.P.+11,112	-2
	⑦	T.P.+11,134	T.P.+11,135	+1
	⑧	T.P.+11,136	T.P.+11,136	±0

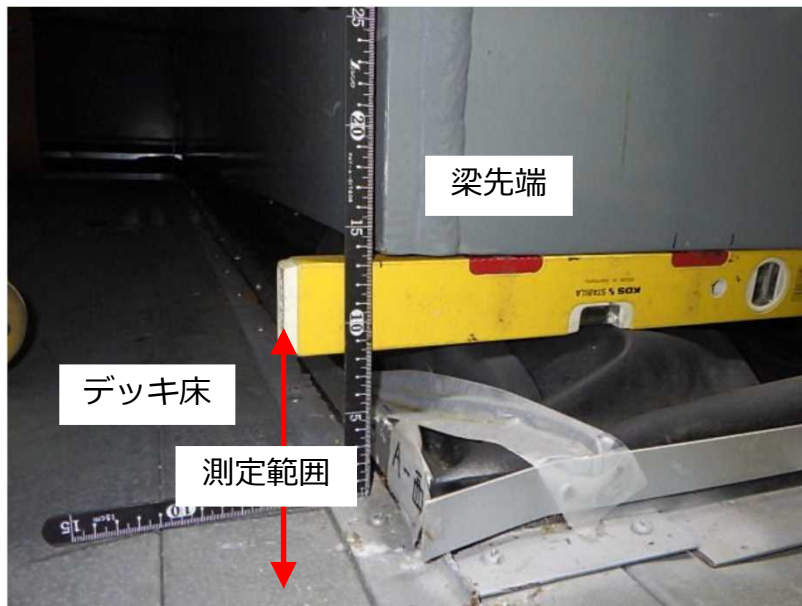
【梁先端部 計測状況】

- カバー先端部と原子炉建屋のクリアランスは建設時409mm, カバー先端部はこれまでに46mm変位し, 現在のクリアランスは363mmである
- 基準地震動Ss時に, カバーと原子炉建屋が接触しないための設計上のクリアランスは224mmであることから, 当面問題とはならない
- 今後, 計測を継続すると共に, 先端部の経年変化の原因について調査・検討を実施
- 中長期的には高線量機器取り出し計画に合わせて, カバー架構改造を検討 (先端部減築によるバランス改善等を視野)
