# 福島第一原子力発電所 増設雑固体廃棄物焼却設備の状況

2022年7月25日

# 1. 増設雑固体廃棄物焼却設備の状況

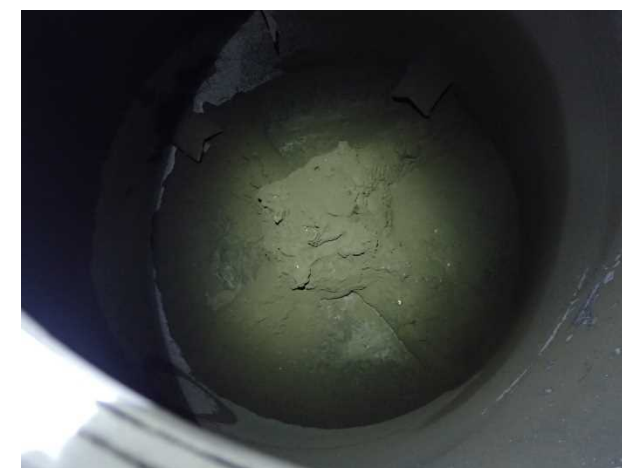
飛灰ホップ内部の様子

### 飛灰ホップ内の様子

- 灰と水分が攪拌され、泥状になっていた。(右上写真参照)

- 現場調査結果から、排ガス冷却器スプレーの不具合によるものと推定。
  - 排ガス冷却器底部および排ガス冷却器から発生した灰の搬送コンベア内部に、湿潤した灰を確認。
  - 一方、バグフィルタで発生した灰の搬送コンベア内部の灰は乾燥していることを確認。
- スプレーノズル外観には灰の詰まり等、異常は確認されていない。ノズルの噴霧試験を実施中。
- なお、水分が確認された系統内部は清掃実施済。

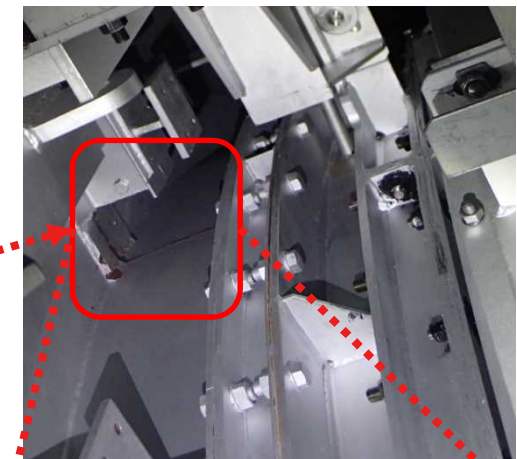
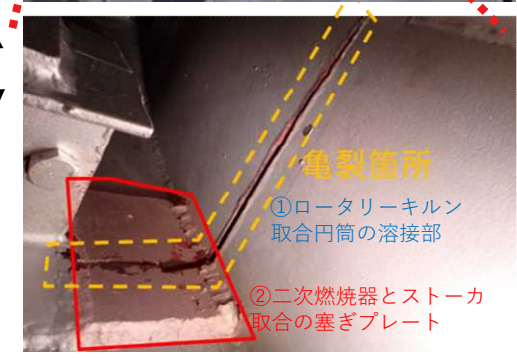
亀裂確認箇所(南側)現場写真

- 増設雑固体廃棄物焼却設備について、下記の亀裂を確認。
  - ①ロータリーキルン取合円筒の溶接部（北、南両側）
  - ②二次燃焼器とストーカ取合の塞ぎプレート（南側）
- 系統内はブロアにより負圧を維持していること及び亀裂部は焼却物と直接接する箇所ではないことから、当該亀裂部からの放射性物質の漏えいはない。
- 亀裂発生箇所はいずれも構造材本体ではないことから、構造強度に影響はない。
- 亀裂部の破面観察の結果、過大な応力が作用し、延性破壊したものであり、3月16日地震の影響と推定。

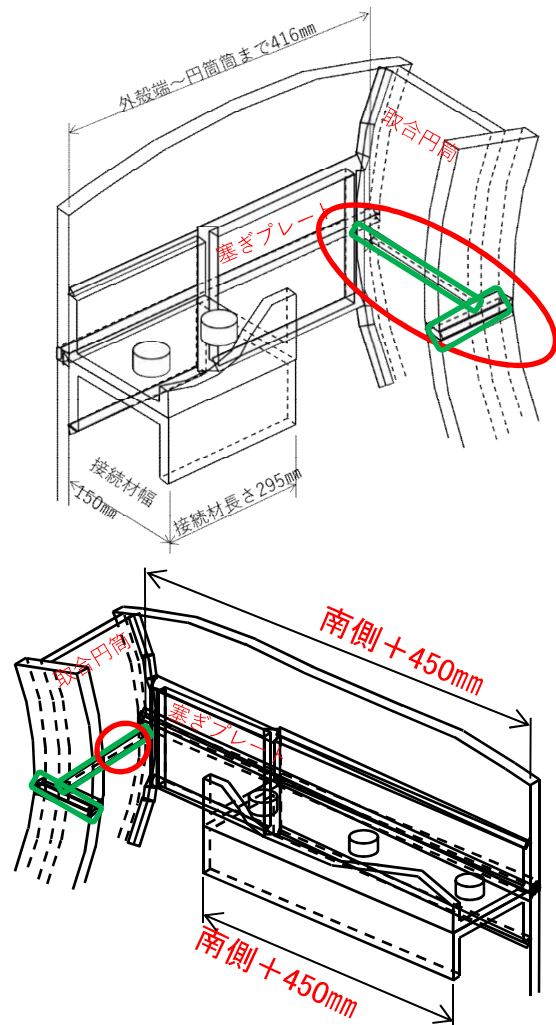
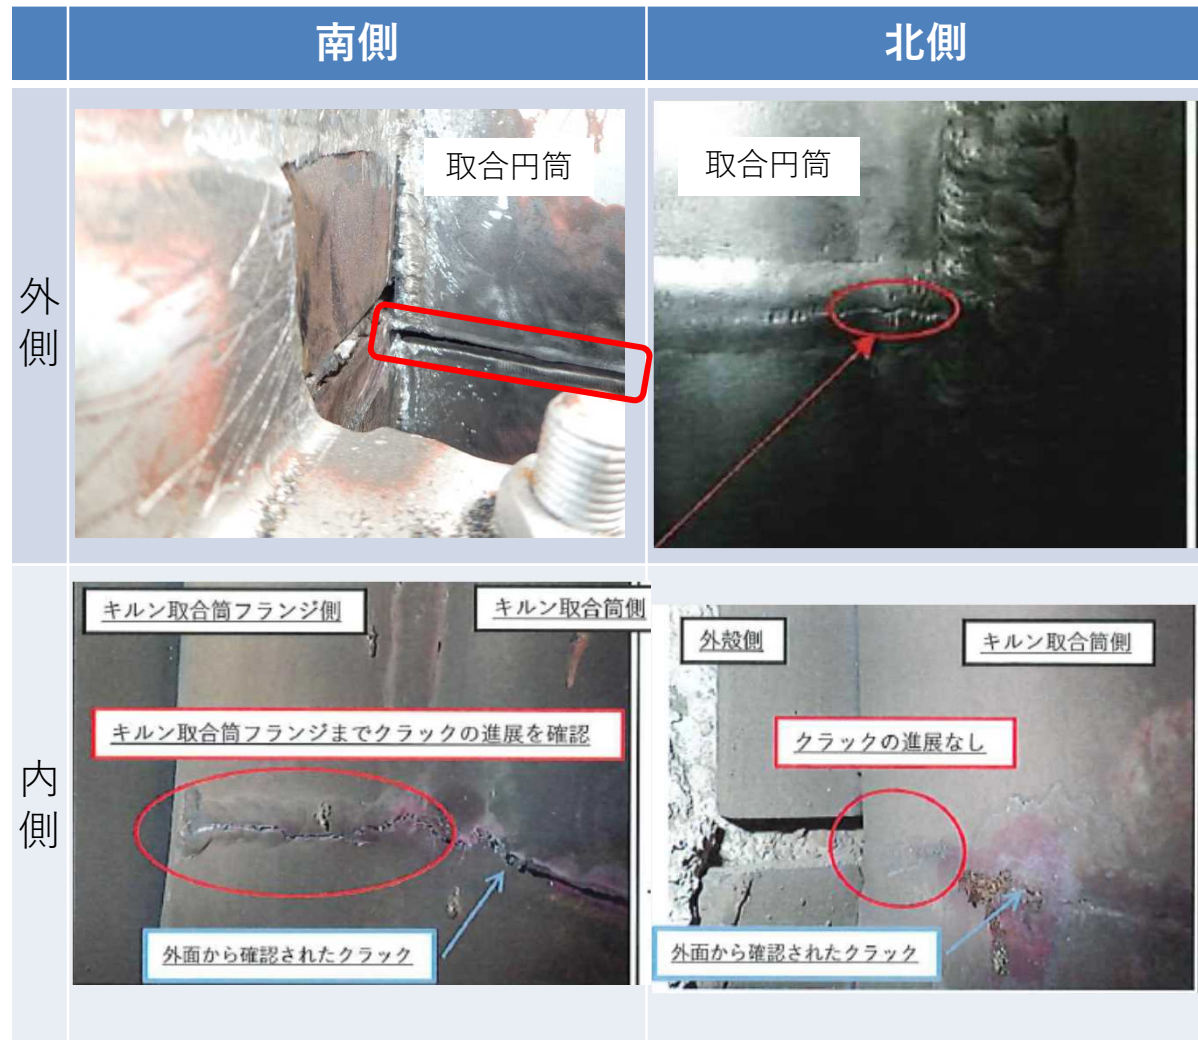
亀裂発生箇所の構造 (上：南側、下：北側)

- 鋼材を溶接接続(下図緑線部)し、取合円筒を構成。本円筒にキルンの摺動部を接続。
- 南北の溶接部共に溶接線に沿って亀裂を確認。
- 南側の亀裂は、円筒先に接続されているフランジ部にも伝播。

用途・要求機能			復旧の方向性
	用途	気密性	強度	
ロータリーキルン取合円筒	キルン及び二次燃焼器・ストーカ間をシールする摺動部を本円筒に接続	要求有	要求有 ・ 強度部材ではないが、耐震Bクラス地震力に対して許容応力未満とする設計 ・ 開先無の突合せ溶接では必要な溶込厚さが確保されず、溶接部が破断する可能性有	必要な溶込厚さが確保できる、開先をとった溶接とする 他溶接部の施工法選定に問題ないか確認
二次燃焼器・ストーカ接続部のシール溶接部	接続部の気密性を向上(一般は外面ボルト締結のみ)	要求有	—	外面からのシール溶接等により気密性を確保

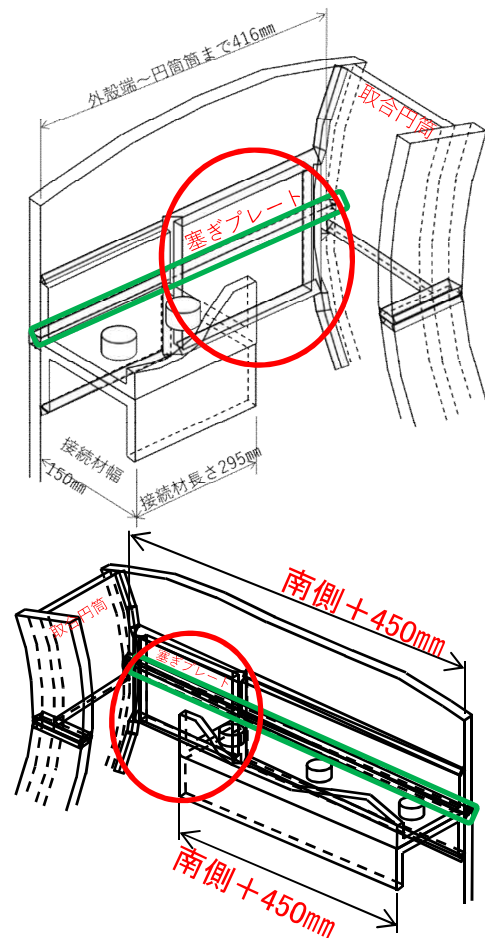
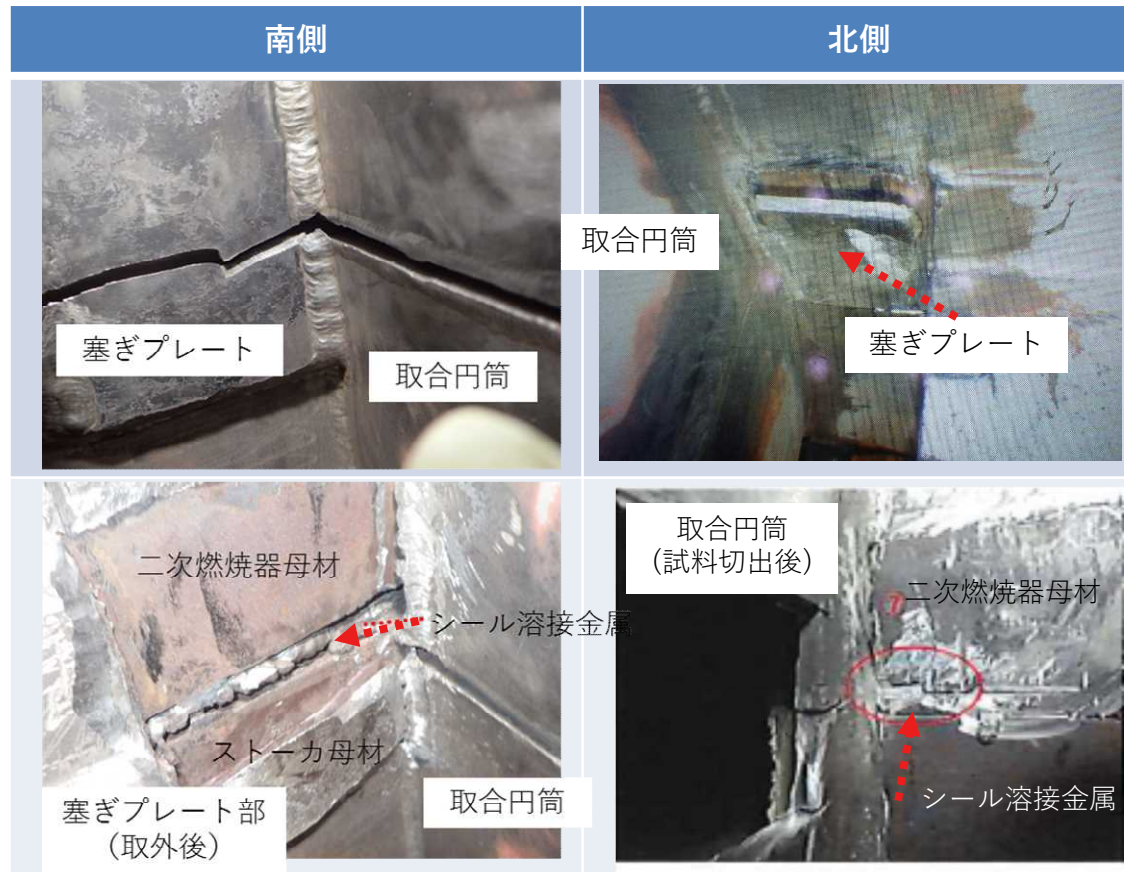
亀裂発生箇所の構造 (上：南側、下：北側)

- 南側のプレート鋼材自体に亀裂が入り上下に分断。北側のプレートは異常無し。
- プレートは、ストーカ・二次燃焼器取合部内側のシール溶接(下図緑線部)の裏当て金の用途。
- 当該プレートを取り外し、ストーカおよび二次燃焼器の構造材(母材)に亀裂等の異常は確認されなかったが、シール溶接部は割れを確認。

用途・要求機能			復旧の方向性
	用途	気密性	強度	
シール溶接部の塞ぎプレート	シール溶接の補助部材(裏当て金)	要求有	—	気密性を確保する修理方法を検討中
ストーカ・二次燃焼器の各ボルト接続部	ストーカ・二次燃焼器各要素を接続	要求有	要求有 ・ 耐震Bクラス地震力に対して許容応力未満とする設計	ボルト・座金の変形が確認されており、ボルト締結施工法について検討中
炉内耐火材	焼却時における炉内高温環境から外殻材を保護	—	—	現状は脱落等の恐れが無いため、経過観察
二次燃焼器外殻補強材と振れ止め材の接続部	二次燃焼器の補強材と振れ止め材を溶接接続	—	—	溶接接続可否を含め検討中
ストーカ・架台据付部のシムプレート	機器の傾き調整及び荷重分散	—	—	ずれ止め方法を検討中

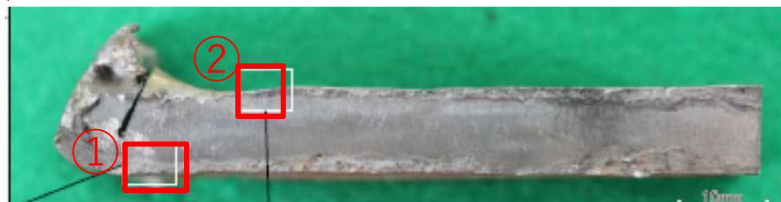
取合円筒破面（南側）

- 破面観察の結果、過大な応力で延性破壊に至ったもので、3月16日地震影響が直接原因と推定。
- 取合円筒の溶接部亀裂（南側）のSEM観察結果
  - 破面は円筒表面の溶接金属部であり、ディンプル模様が確認され、延性破壊と推定。
  - 当該部は突き合わせ溶接で、開先をとらない施工法であったことから、溶接金属の溶込厚さが小さく、設計よりも強度が低かったと推定。

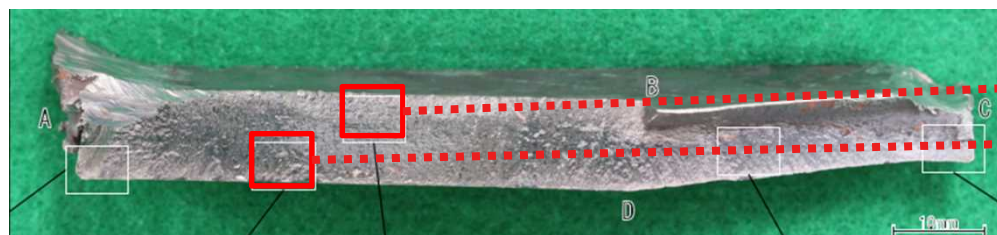
塞ぎプレート破面（上側）

- 塞ぎプレートの亀裂のSEM観察結果
  - 破面にディンプル模様が確認され、過大な応力が作用し、延性破壊に至った。
  - 破面は接触による損傷部分が多く、破断後に破面同士の接触が繰り返されたと推定。

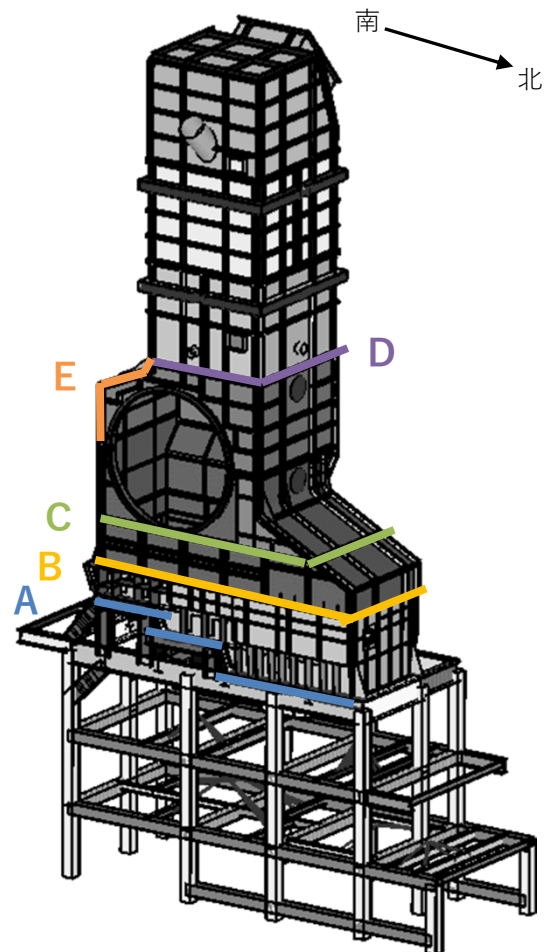
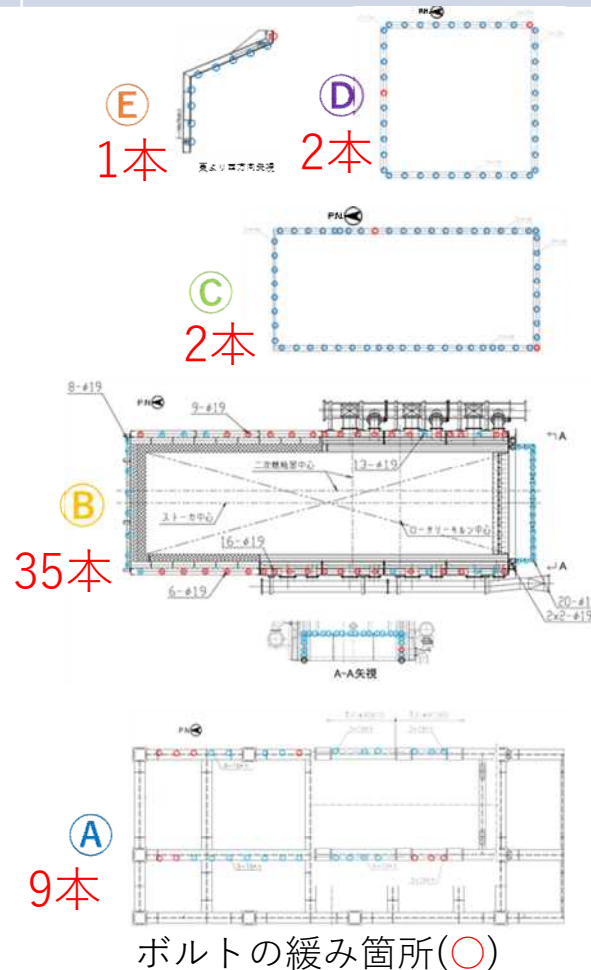
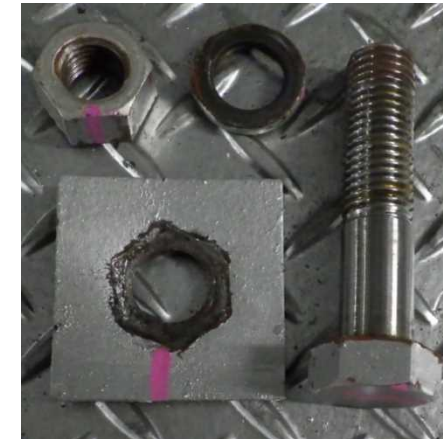
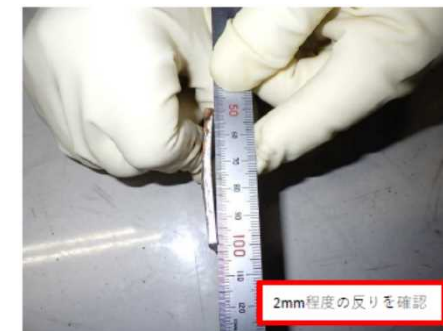
ボルト及び座金等  
締結部材の状態

- 亀裂箇所以外の水平展開調査においてボルト締結部計49本/164本に緩みを確認。
- ストーカ下部に緩み箇所が集中。取り外して調査し、ボルトや座金の歪みを確認。

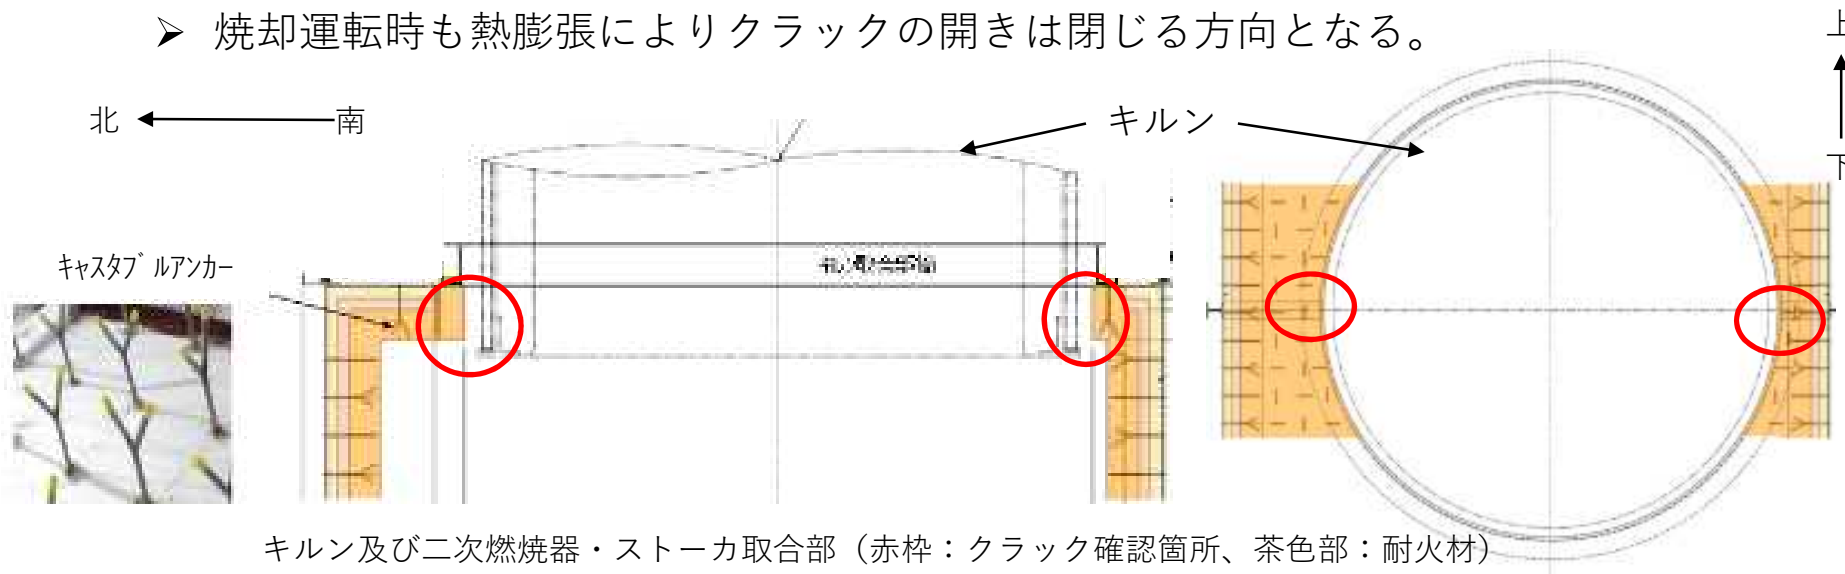
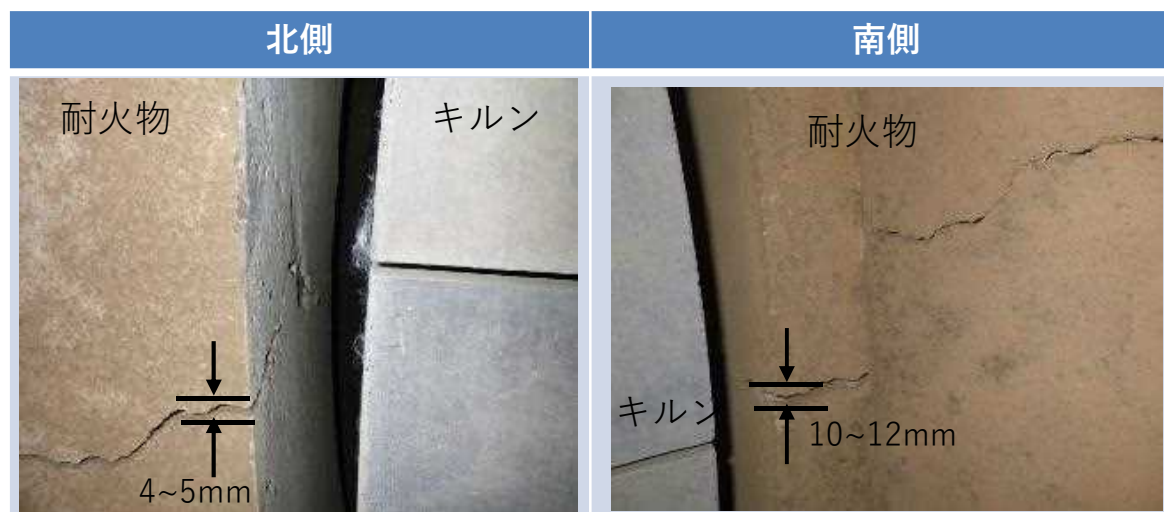
- 炉内耐火物について、外側の取合円筒亀裂と相対する位置近傍にクラックの発生を確認。
- 現状は脱落・剥離が発生する状況ではないため継続監視していく。
  - クラックが発生した部位はアンカーで支持されており、脱落・剥離は見られない。
  - 焼却運転時も熱膨張によりクラックの開きは閉じる方向となる。

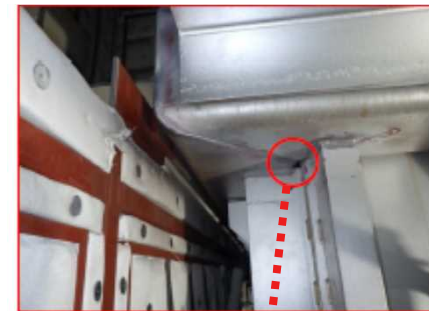
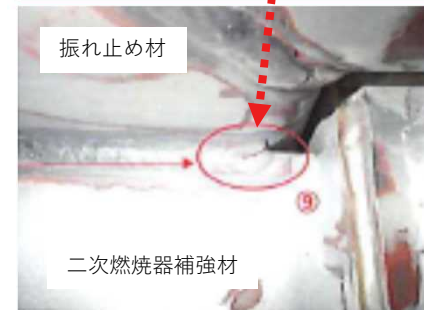
南西部角部の溶接部割れ

- 二次燃焼器外殻補強材と振れ止め材の溶接接続部について、南東・南西角部に割れを確認。
- 北東角・北西角部に割れはない。
- 当該部位は、二次燃焼器の構造部材ではない。

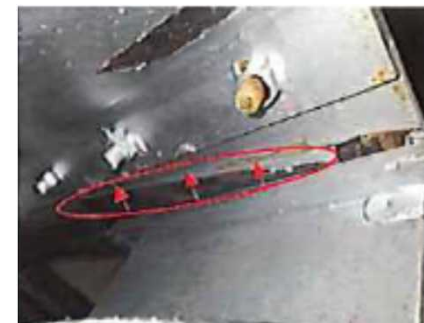
シムプレートのずれ

- ストーカと架台の据付部に挿入するシムプレートのずれを複数箇所を確認。
- 当該プレートは機器の傾き調整、荷重分散の用途。

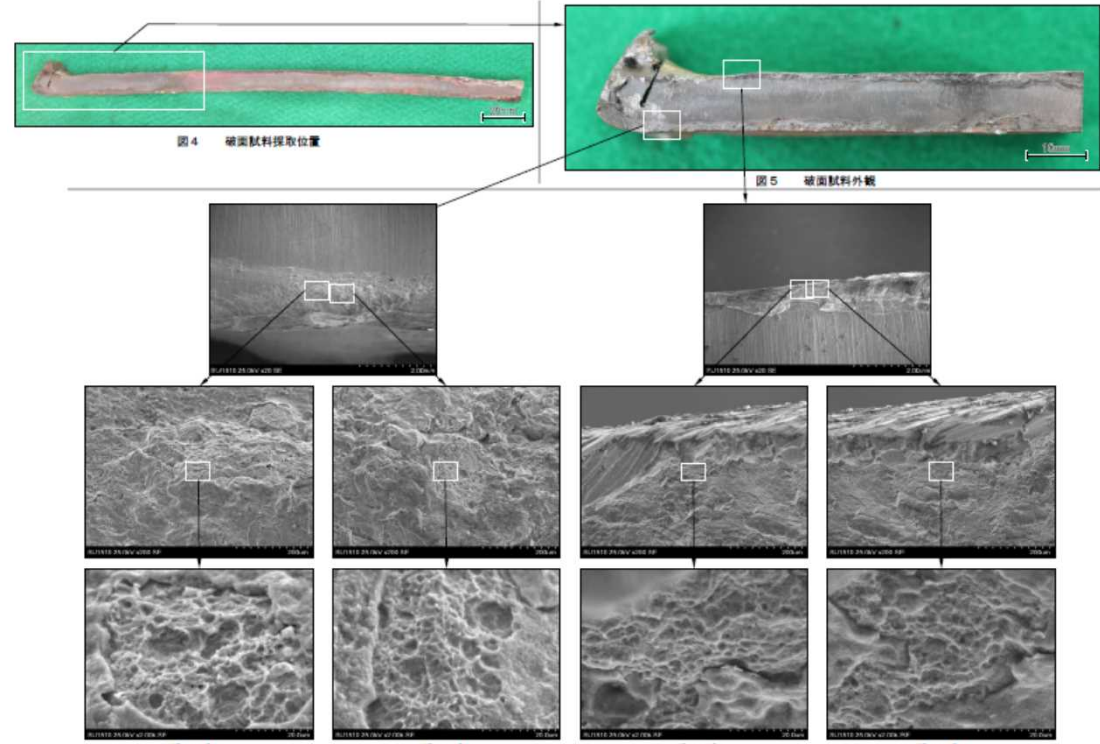
破断面のSEM観察画像

- 破断面は内外表面近傍の溶接金属部であり、ディンプル模様が確認されたことから、延性破壊と推定
- 当該部は突き合わせ溶接であり、溶接金属の厚さについて、強度評価上必要とされる内外面各々1.5mmを下回る箇所が存在
- 開先をとらない溶接部の設計であったことから、溶け込み厚さが小さく、必要な強度が確保されていなかったものと推定
