PWR 1 次系におけるステンレス鋼配管粒界割れに関する 事業者からの意見聴取結果について（案）

令和 4 年 7 月 28 日
技 術 基 盤 課
システム安全研究部門
専 門 検 査 部 門

PWR1次系ステンレス鋼配管粒界割れの 知見拡充に関する検討状況について

原子力エネルギー協議会
(ATENA)

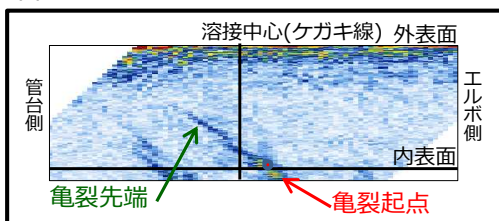
現地フェーズドレイUT結果より推定した亀裂性状

現地フェーズドレイUTでは、亀裂はエルボ側から管台側の方向に進展していると推定

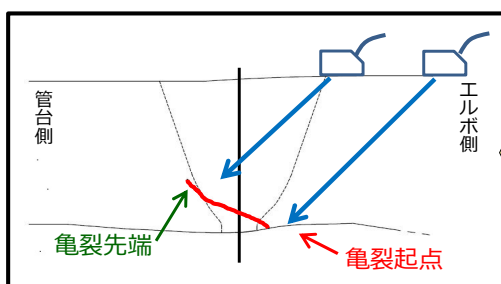
現地フェーズドレイUT結果

- 超音波探傷検査による非破壊試験で、亀裂の深さについては適切に評価。
 - 亀裂はエルボ側から管台側の方向に溶接部を進展していると推定したが、破壊調査の結果、亀裂はエルボ側母材の溶接部境界で板厚方向に進展していた
- ⇒ **ATENAとして、亀裂性状の誤認に対する検討が必要であると認識。**

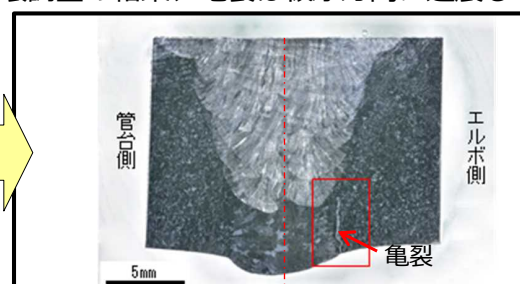
断面マクロ組織観察結果

亀裂プロファイル	現地UT結果	破壊調査結果
亀裂深さ	4.6mm	4.4mm

破壊調査の結果、亀裂は板厚方向に進展していた

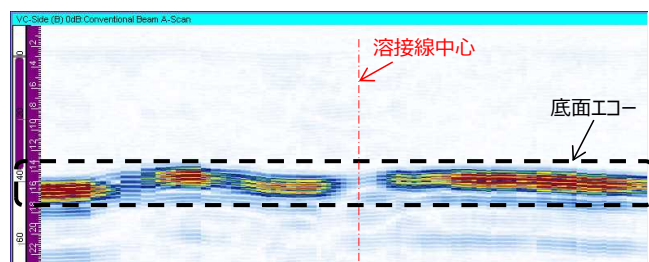
例：垂直探傷のBスコープ画像

- 溶接中心位置のずれについては、外表面ポンチからのトレースにより溶接線中心位置を把握する場合、現場の作業環境、マーキング、開先部の公差等により2mm程度の誤差発生は回避できない。
- このため、亀裂性状を評価する際には、前述の誤差の影響を受けないようなデータ採取（例：垂直探傷のBスコープ画像）により、UTデータ側で可能な限り詳細な、溶接線中心位置の評価を行う。

- 亀裂性状を評価する際には、開先部の形状公差や、溶接中心を公差等の積み上げによる誤差の影響を受けないようなデータ採取(例えば垂直探傷のBスコープ画像)により、UTデータ側で可能な限り詳細な評価を行う。

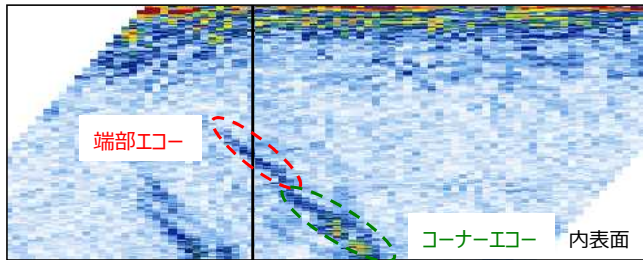
図1：実機SCC検出時の波形(現地波形)

SCC付与モックアップにて、今回の事象の現地波形を再現（図1,2）。その上で、超音波入射条件の見直しを行い、外表面形状の影響が無い探触子位置でセクタ走査によりデータを採取。端部・コーナーエコーの性状を正しく把握できた(図3,4)。

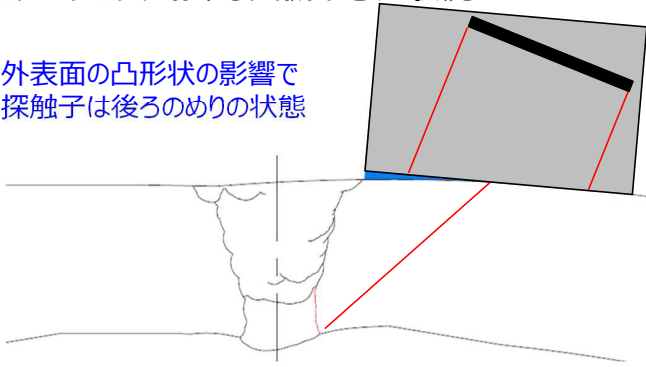
コーナーエコー検出時の想定状況

外表面の凸形状の影響で探触子は後ろのめりの状態

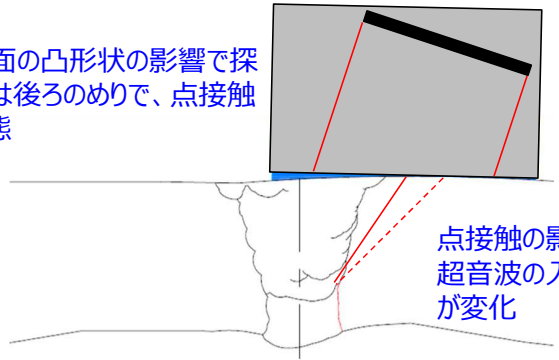
端部エコー検出時の想定状況

外表面の凸形状の影響で探触子は後ろのめりで、点接触の状態

点接触の影響により超音波の入射位置が変化

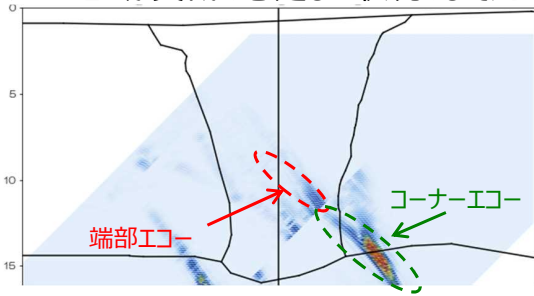
シミュレーション結果

シミュレーションの結果と実機波形の端部・コーナーエコー反射源位置を比較した結果、シミュレーションが実機を想定した状況として適切であると評価頂いた。

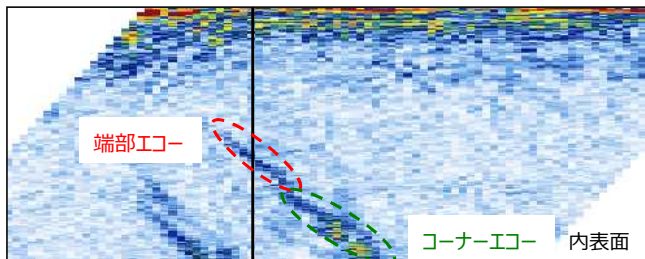
実機SCC検出時の波形(現地波形)

超音波入射条件の見直しを行い、外表面形状の影響が無い探触子位置でセクタ走査によりデータを採取。端部・コーナーエコーの性状を正しく把握できた。

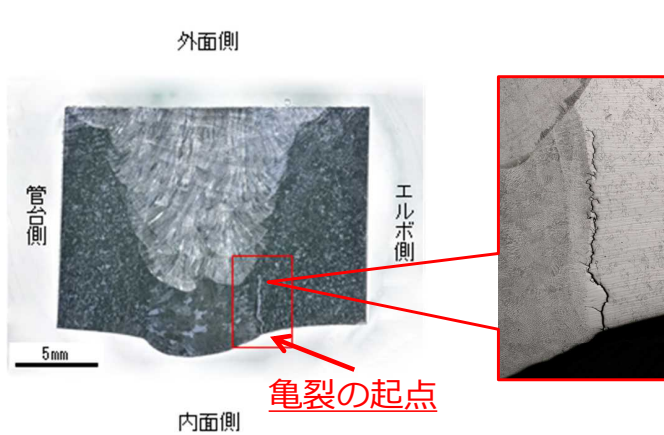
破壊調査による当該部断面写真

破壊調査による断面形状とISI-UTの亀裂起点位置を重ね合わせた結果、ISI-UTで用いていた溶接中心を示すケガキは、破壊調査結果から得られた溶接中心より約3mmエルボ側にずれていた。
