2スクリーニング中間報告 安全注入系で見つかった応力腐食現象(案)

令和4年7月28日
技術基盤課

本報告の目的は、2次スクリーニング調査・分析対象である「仏国PWRの安全注入系ステンレス鋼配管で見つかった応力腐食現象」の情報を更新することである。

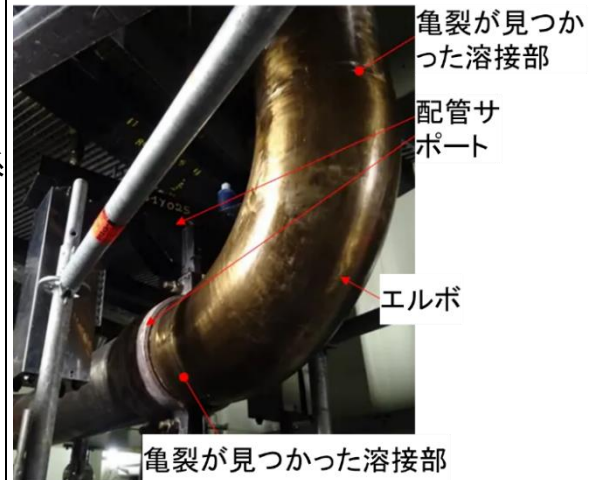
図2 亀裂が見つかった溶接部

2021年10月、仏国シボー1号機(1495 MWe)における10年毎点検において、安全注入系(RIS)配管エルボの溶接部に複数の亀裂指示が見つかった。シボー2号機(1495 MWe)の10年毎点検を前倒して同年11月に検査したところ、同様な指示が複数見つかった。1号機の配管を切り出し検査したところ、溶接ビードの近くでステンレス鋼配管内面に応力腐食現象による亀裂が確認された。同シリーズのPWRであるショーB1/B2号機(各1500 MWe)では、前回の10年毎点検で微小な指示(偽陽性)が見つかったいたので、原子炉停止して検査したところ、ショーB2で同様な指示が見つかった。ショーB1では検査が続けられている。さらに、10年毎点検を実施中のパンリー1号機(1330 MWe)でも同様な指示が複数見つかった^{1,2}。

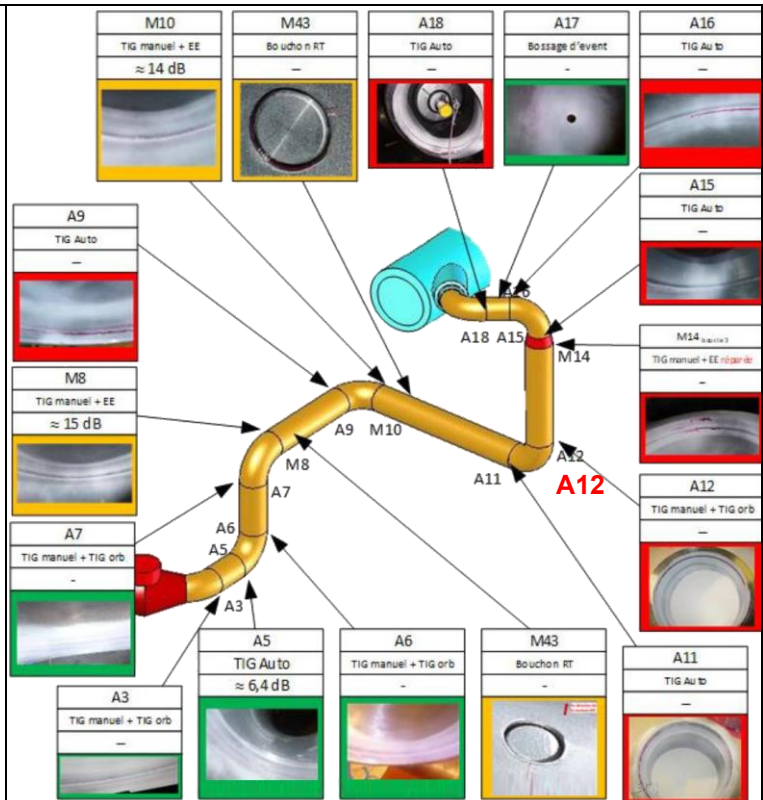
図 3 シボ-1 の RIS 配管溶接部
浸透探傷試験 (PT) 結果

- シボ-1での亀裂指示は、エルボの配管内側で周方向であった。
- 問題領域は、100°C超となる配管の溶接近傍である。
- 問題の配管内では、流れはない（滞留）。
- SCC感受性に対する配管形状（渦流の浸入長さ、熱成層長さ）の効果の大きさ：1450 MWe級 > 1300 MWe級 > 900 MWe級
- 仏国の10年毎点検では、亀裂は超音波探傷(UT)で検知。その手順は熱疲労割れ検知用としてつくられたもの。今後の配管再検査には改良手順が用いられる。
- 過去の非破壊検査(NDT)データを再分析して、「無関係な指示」という偽陽性を見つける。

赤枠：指示あり。黄枠：不明。緑枠：指示なし。

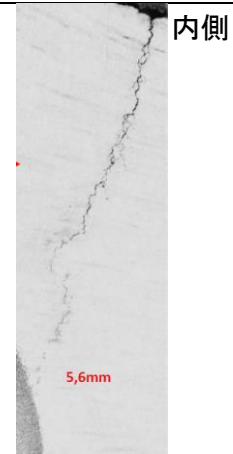
図 4 シボ-1 で見つかった亀裂

- 破壊検査は、SCCを裏付け、亀裂の深さを計測するために必要である。
- 亀裂はIGSCC。配管材は316Lステンレス鋼。位置は溶接部近傍の熱影響域(HAZ)であり、機械的作用影響域(MAZ)である。
- 溶接ルートパス近傍に高硬度領域。シボ-1のA12溶接部の溶接初層近傍の硬度は異常に高い。
- 溶接部に不純物はない。材料組成は仕様合致している。

根本原因分析進行中
<ul style="list-style-type: none"> • IGSCCであることは確実。 • 30年超の900 MWe級ではSCCがないことから、経年劣化とは考えにくい。 • 修復溶接、正常溶接からの逸脱と滞留部での熱成層化が、割れに影響とみられる。
今後の予定
<ul style="list-style-type: none"> • 亀裂のある配管は取り除かれ、修理される。 • 2022年9月からEDFは、運転PWR全てを対象としたIGSCCの影響を受けた可能性のある領域について総合検査プログラムを実施する。 <ul style="list-style-type: none"> ➢ 過去のNDTデータの再評価 ➢ 熱疲労だけでなくIGSCC検知に最適化した超音波探傷(UT)を適用 • NDTの感度、IGSCCの成長速度と弾塑性破壊力学解析に基づいた頻度による定期検査プログラムを定義する。 • EDFは、修復なしでの運転継続を認めるための亀裂評価基準(長さや深さ)を策定する予定。
