TVFにおける固化処理状況について

令和4年8月22日

日本原子力研究開発機構 (JAEA)

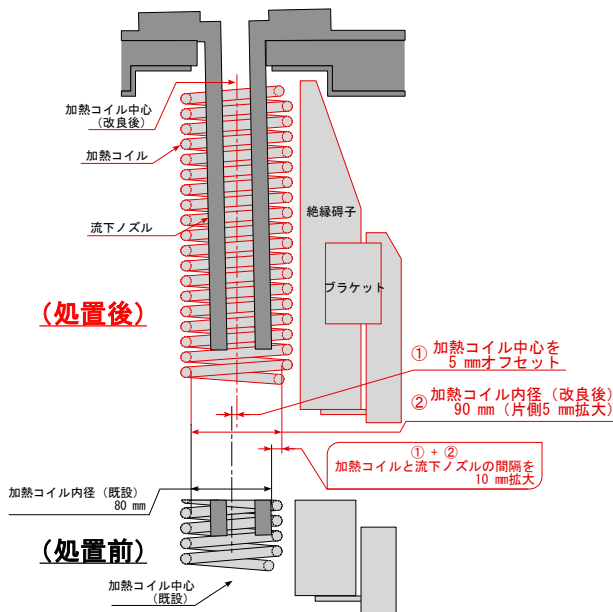
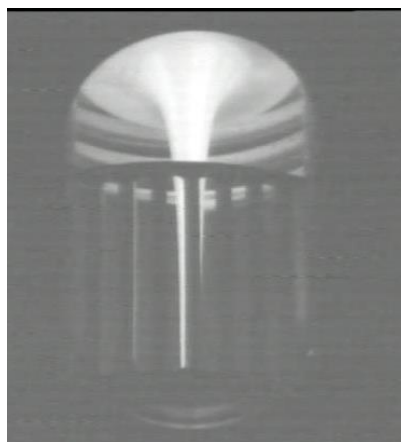
✓ 正常に流下できることを確認した
結合装置交換後の流下状況

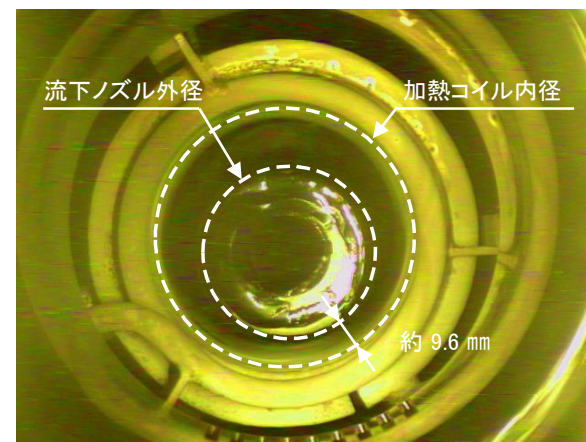
- ・今回の運転(22-1CP)開始前に、ITVカメラにより流下ノズルと加熱コイルのクリアランスが確保されていることを確認した。前回運転前のクリアランスの結果との比較から前回の運転によりクリアランスが著しく狭くなるような進展傾向は確認されなかった。
- ・前回の運転(21-1CP)開始前:約 9.7 mm → **今回の運転(22-1CP)開始前:約 9.6 mm**
- ・流下ノズルの傾きの進展傾向:約0.013 mm/本

✓ 約 9.6 mm のクリアランスを確保
結合装置交換後の流下ノズルと加熱コイルのクリアランス確認結果

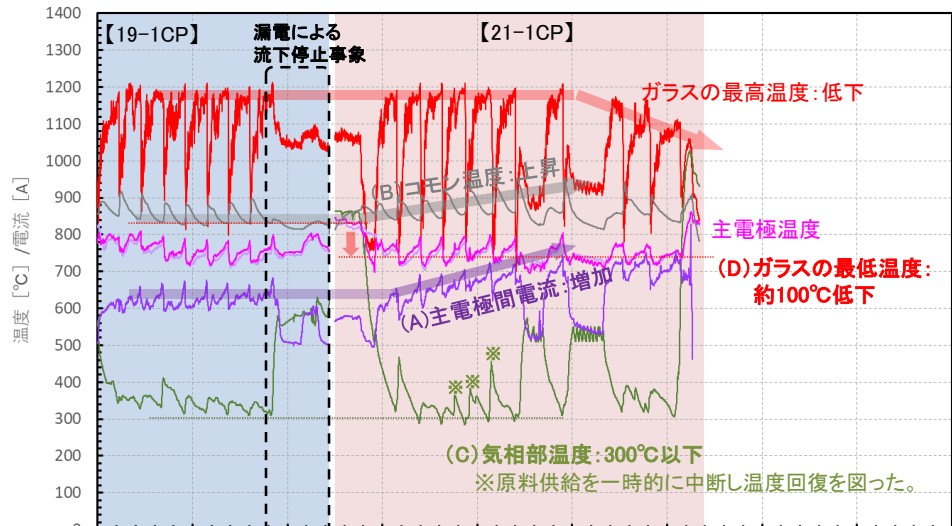
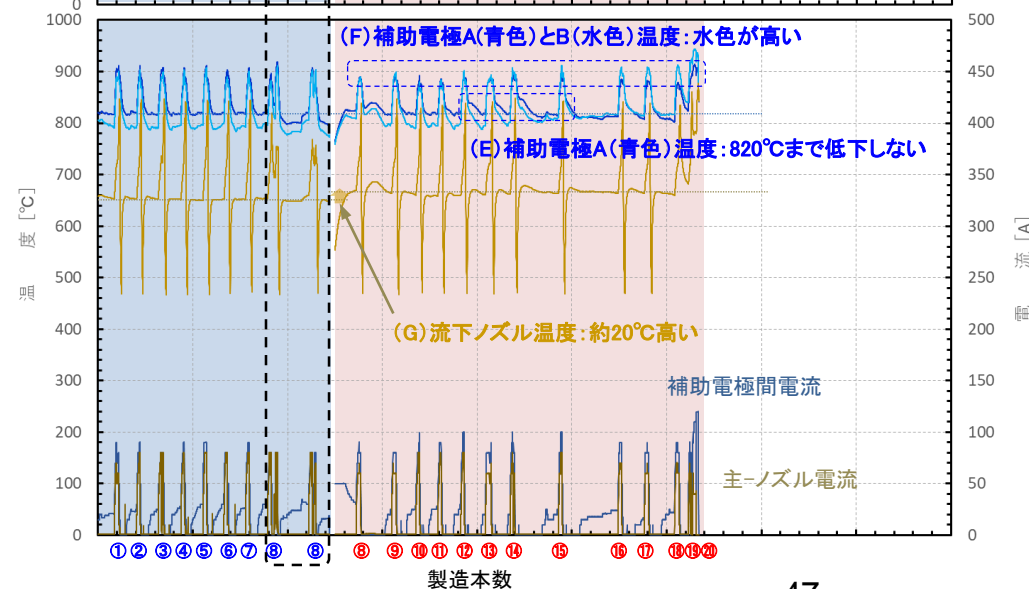
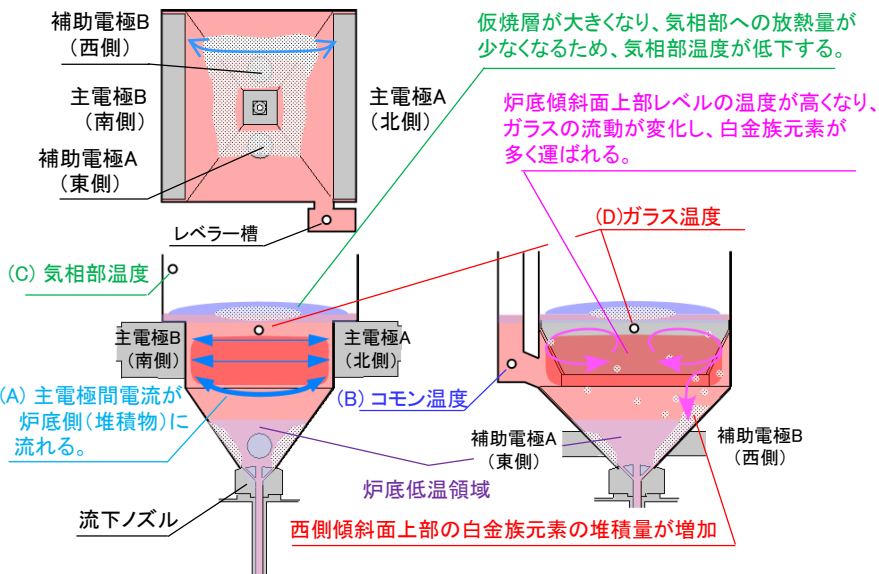
【21-1CP (9~14本目)の炉底低温運転中の炉内イメージ(推定)】

- ①西側炉底傾斜面上部の堆積物(白金族元素を多く含ため電気抵抗が小さい)が成長した。
 - (A)堆積物に流れる主電極間電流が増加
 - (B)炉底傾斜面上部レベルのコモン温度が上昇
- ②仮焼層付近のガラスに流れる主電極間電流が減少し、仮焼層が溶け難くなり、仮焼層が溶融ガラスの表面を覆った。
 - (C)気相部への放熱が少なくなり、気相部温度が低下
 - (D)仮焼層が厚くなり、ガラス最低温度(液位が低い時の温度)が低下
- ③西側の炉底部に主電極間電流が多く回り込んだ。
 - (E)補助電極A(青色)温度が上昇(炉底低温運転時の温度820°Cに調整できなくなった)
 - (F)補助電極A(青色)とB(水色)の温度が逆転
 - (G)流下ノズル温度が上昇

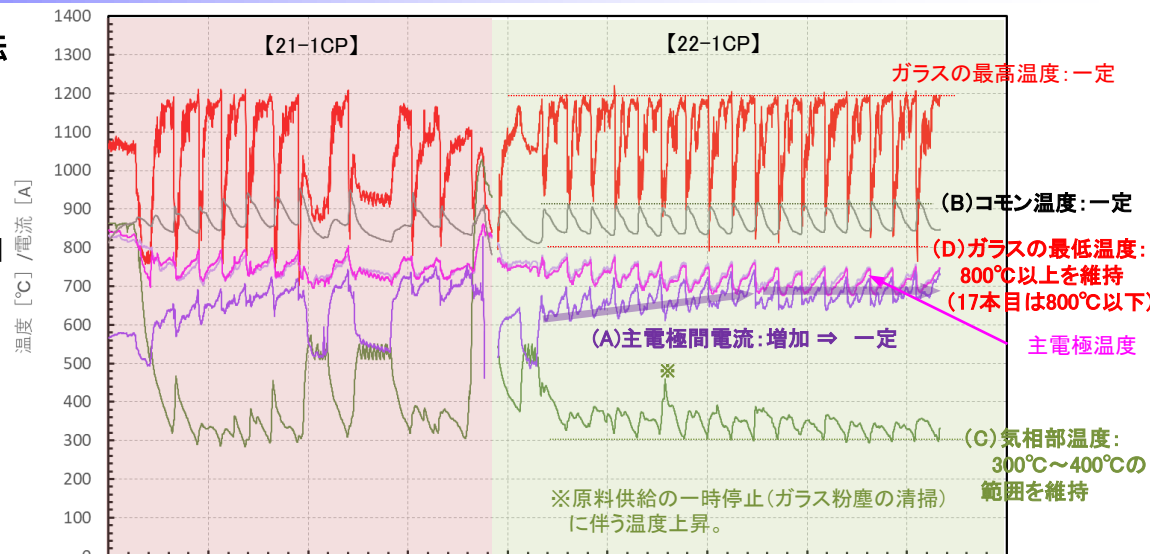
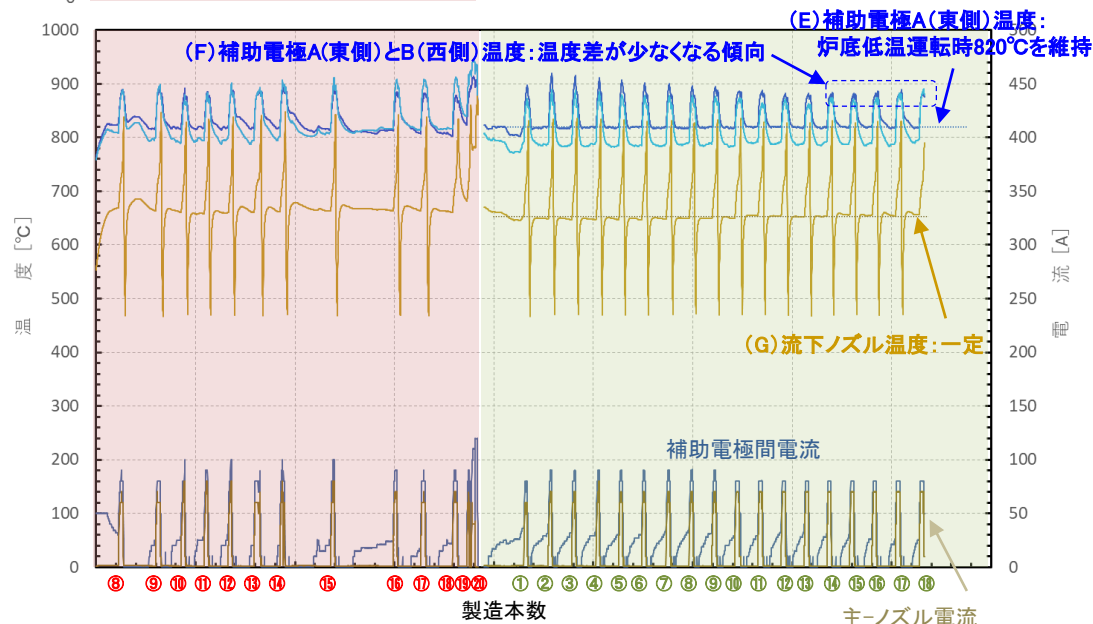
✓ 炉内の温度バランスは、正常に保たれており、前回の運転(21-1CP)で確認した白金族元素の堆積の傾向はみられていないが、15本目あたりから補助電極温度等に変化がみられはじめたため今後注視していく。

前回の運転(21-1CP)で白金族元素が堆積した加速要因の対応として、今回の運転(22-1CP)では、主電極間電力を増加させた。この影響により、主電極間電流の増加は、想定していたが、増加傾向が続いていることから、11本目から主電極間電力を調整(40 kW→39.5 kW)した。
⇒現状、主電極間電流の増加傾向は、抑えられている。

一定(最高温度約900°C)に維持できている。

原料供給の一時停止をせずに300°C~400°Cの範囲を維持できている→仮焼層が大きくなり熔融ガラス表面全体を覆う状況ではないが、低下傾向がみられるため今後注視していく。

800°C以上を維持していたが17本目は800°C以下→仮焼層が厚くなる傾向はみられないが、今後注視していく。

炉底低温運転時の温度820°Cに調整できているが、炉底低温運転時間が短くなる傾向→主電極間電流が炉底に回り込む傾向は小さいが、今後注視していく。

温度差が少なくなる傾向→西側に有意な白金族元素の堆積はなく、主電極間電流が炉底西側に回り込む傾向は小さいが、今後注視していく。

炉底低温運転時、温度を一定に維持できている→主電極間電流が炉底に回り込む傾向はみられない。

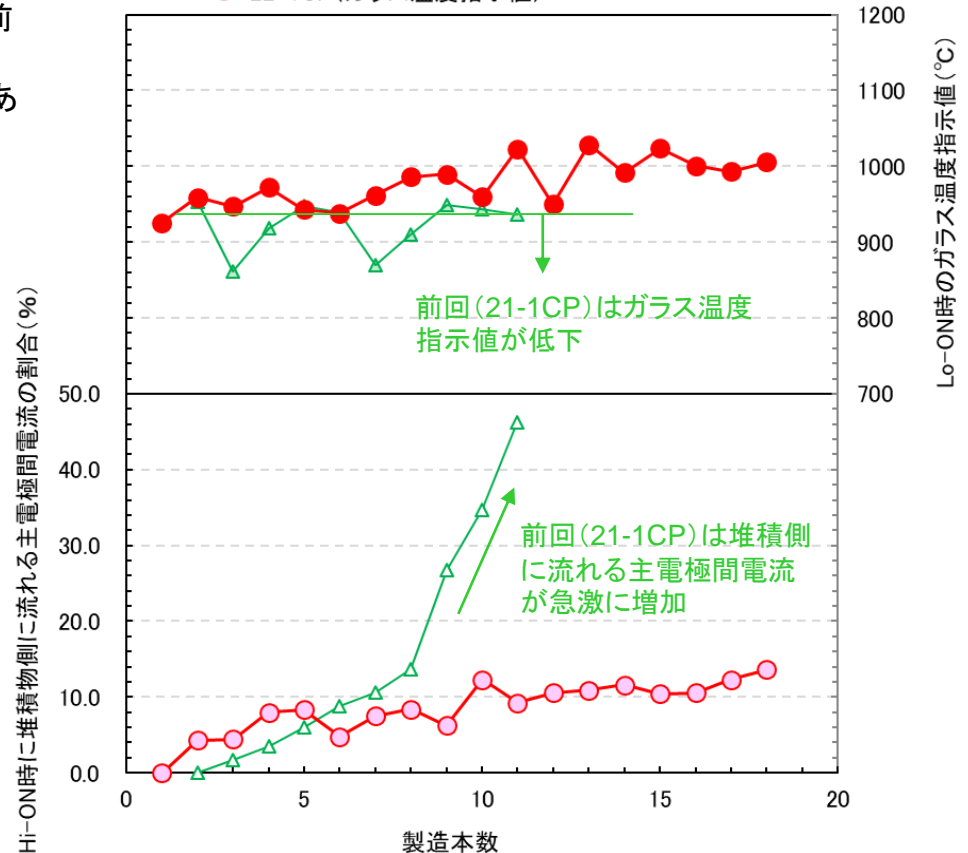
⇒ これまでのところ、ガラス液位が下がった際(ガラスレベルLo-ON時)のガラス温度が低下する傾向は見られていない。

⇒ これまでのところ、ガラスレベルHi-ON時の炉底部(堆積物)側に流れる主電極間電流の割合は急激な増加傾向は示していない。

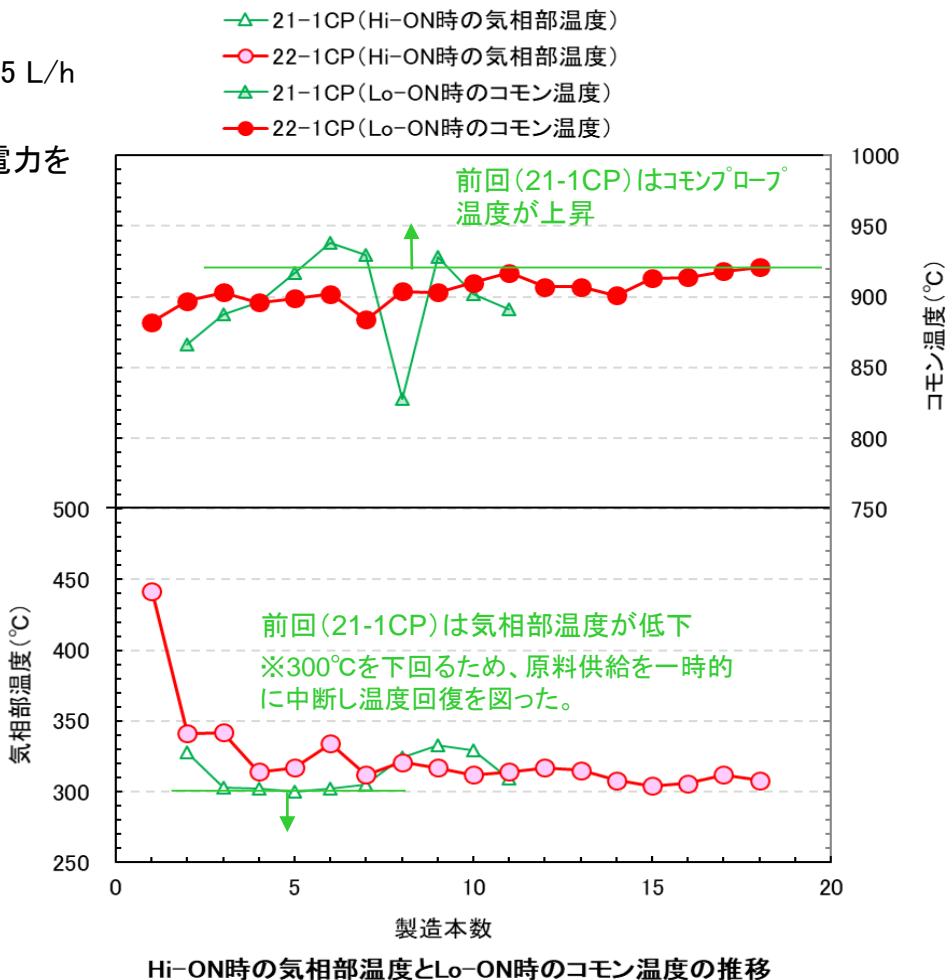
⇒ これまでのところ、各バッチの**コモンプローブ温度の最高温度が920℃を超えて上昇していくような傾向は見られず**、ガラス原料(仮焼層)の溶解速度の低下傾向はみられていない。

⇒ これまでのところ、**気相部温度が300℃を下回るような低下傾向はみられていない**。

- ・濃度の薄い廃液を供給する際も通常の廃液供給速度(約12.0~12.5 L/h)で管理する。
- ・電力盤の点検結果に基づき、実出力が40 kWになるよう主電極間電力を調整する。

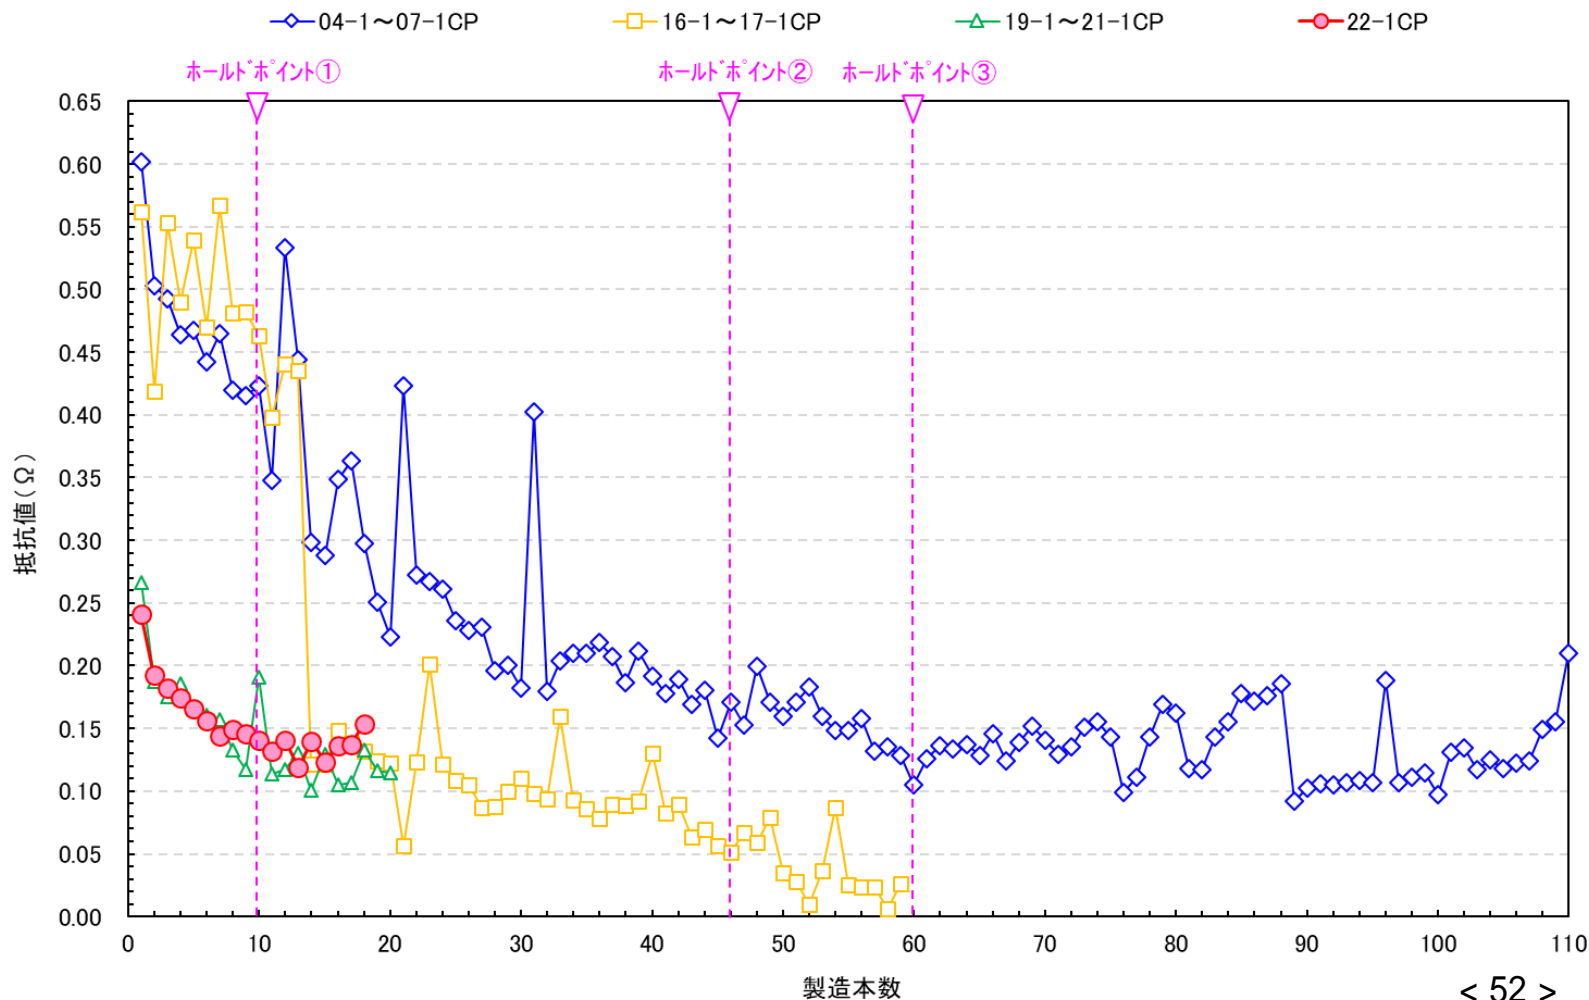
補助電極間補正抵抗の推移(炉底補助加熱開始時)

✓ 前々回の運転(19-1CP)開始後と同様な低下傾向を示しており、前々回の運転(19-1CP)を下回るような低下傾向はみられていないことから、炉底部への白金族元素の有意な堆積は生じていないものと考えている。

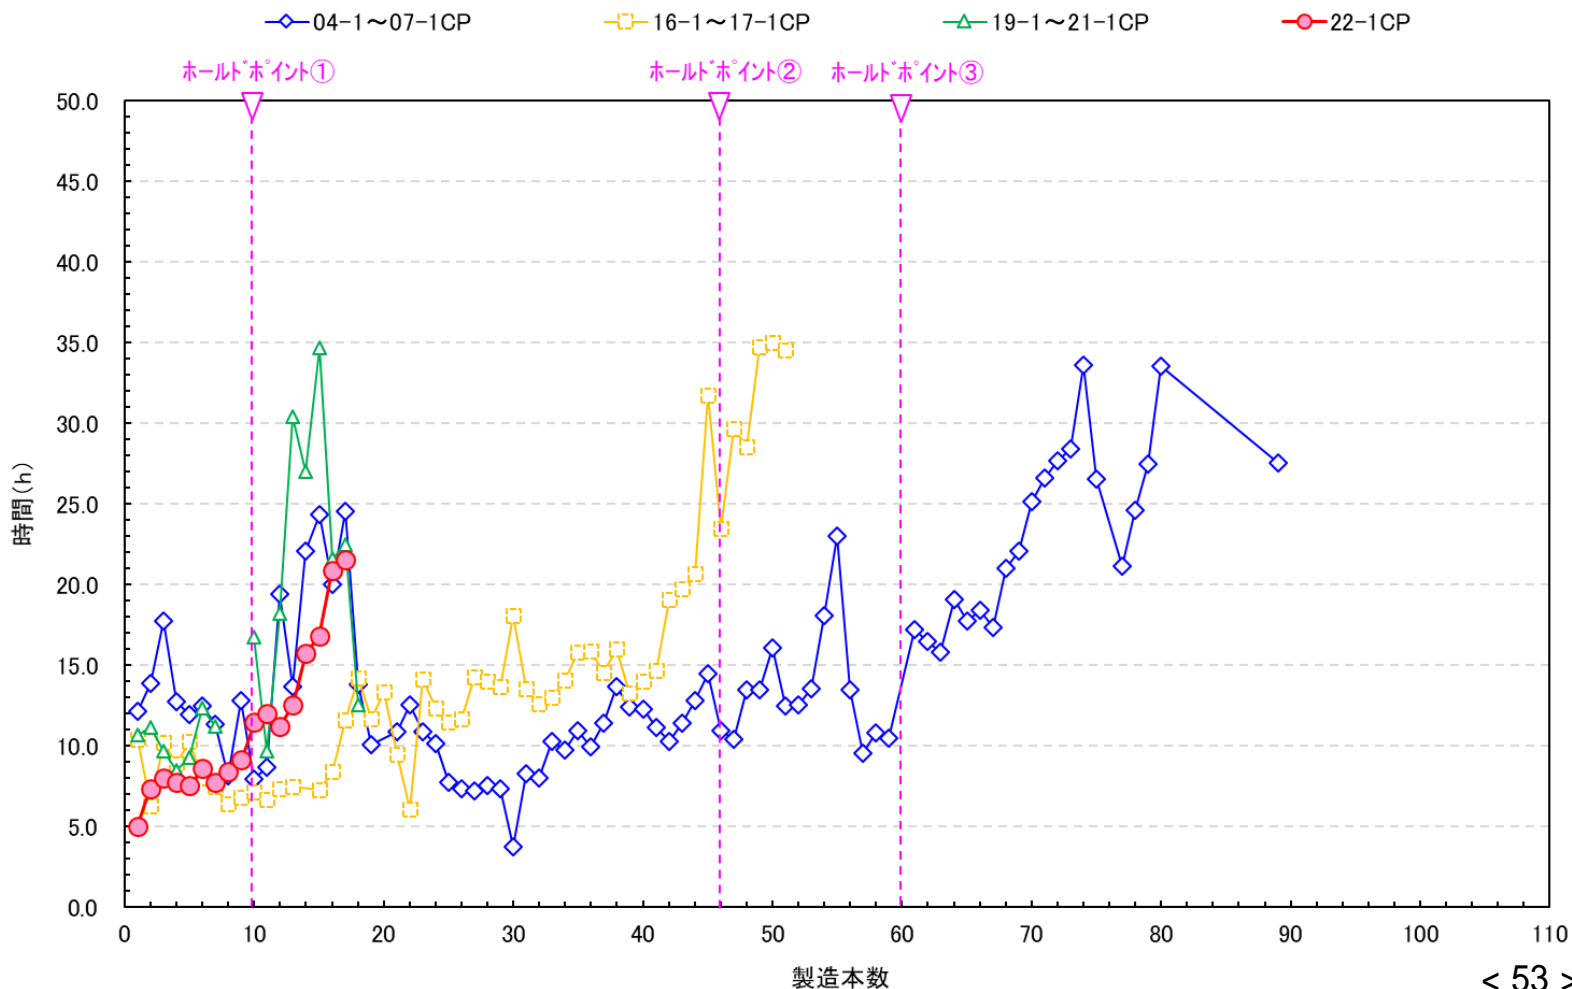
炉底低温運転へ移行するまでに要した時間の推移

- ✓ 炉底低温運転に速やかに移行できており、過去の実績を上回るような上昇傾向は示していないことから、炉底部への白金族元素の有意な堆積は生じていないものと考えているが、上昇傾向が続いていることから今後注視していく。

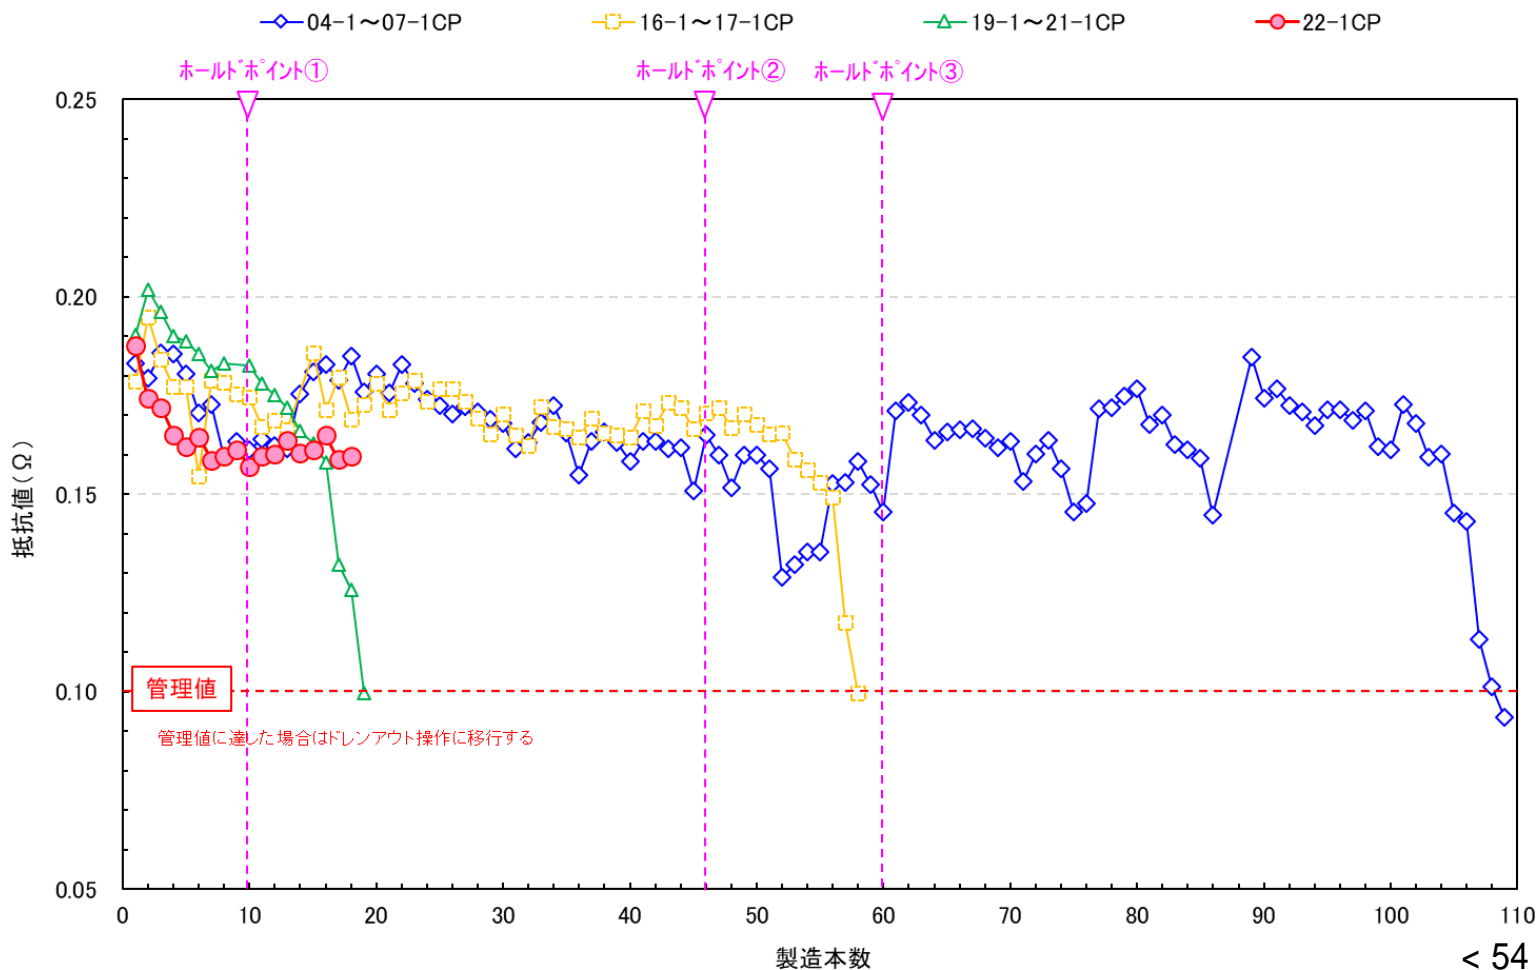
- ✓ 過去の実績と比較し、同様な傾向を示している。
- ✓ また、前回の運転(21-1CP)のような、管理値(0.10Ω)に向けた低下傾向はみられていないことから、炉底傾斜面上部への白金族元素の有意な堆積は生じていないものと考えている。

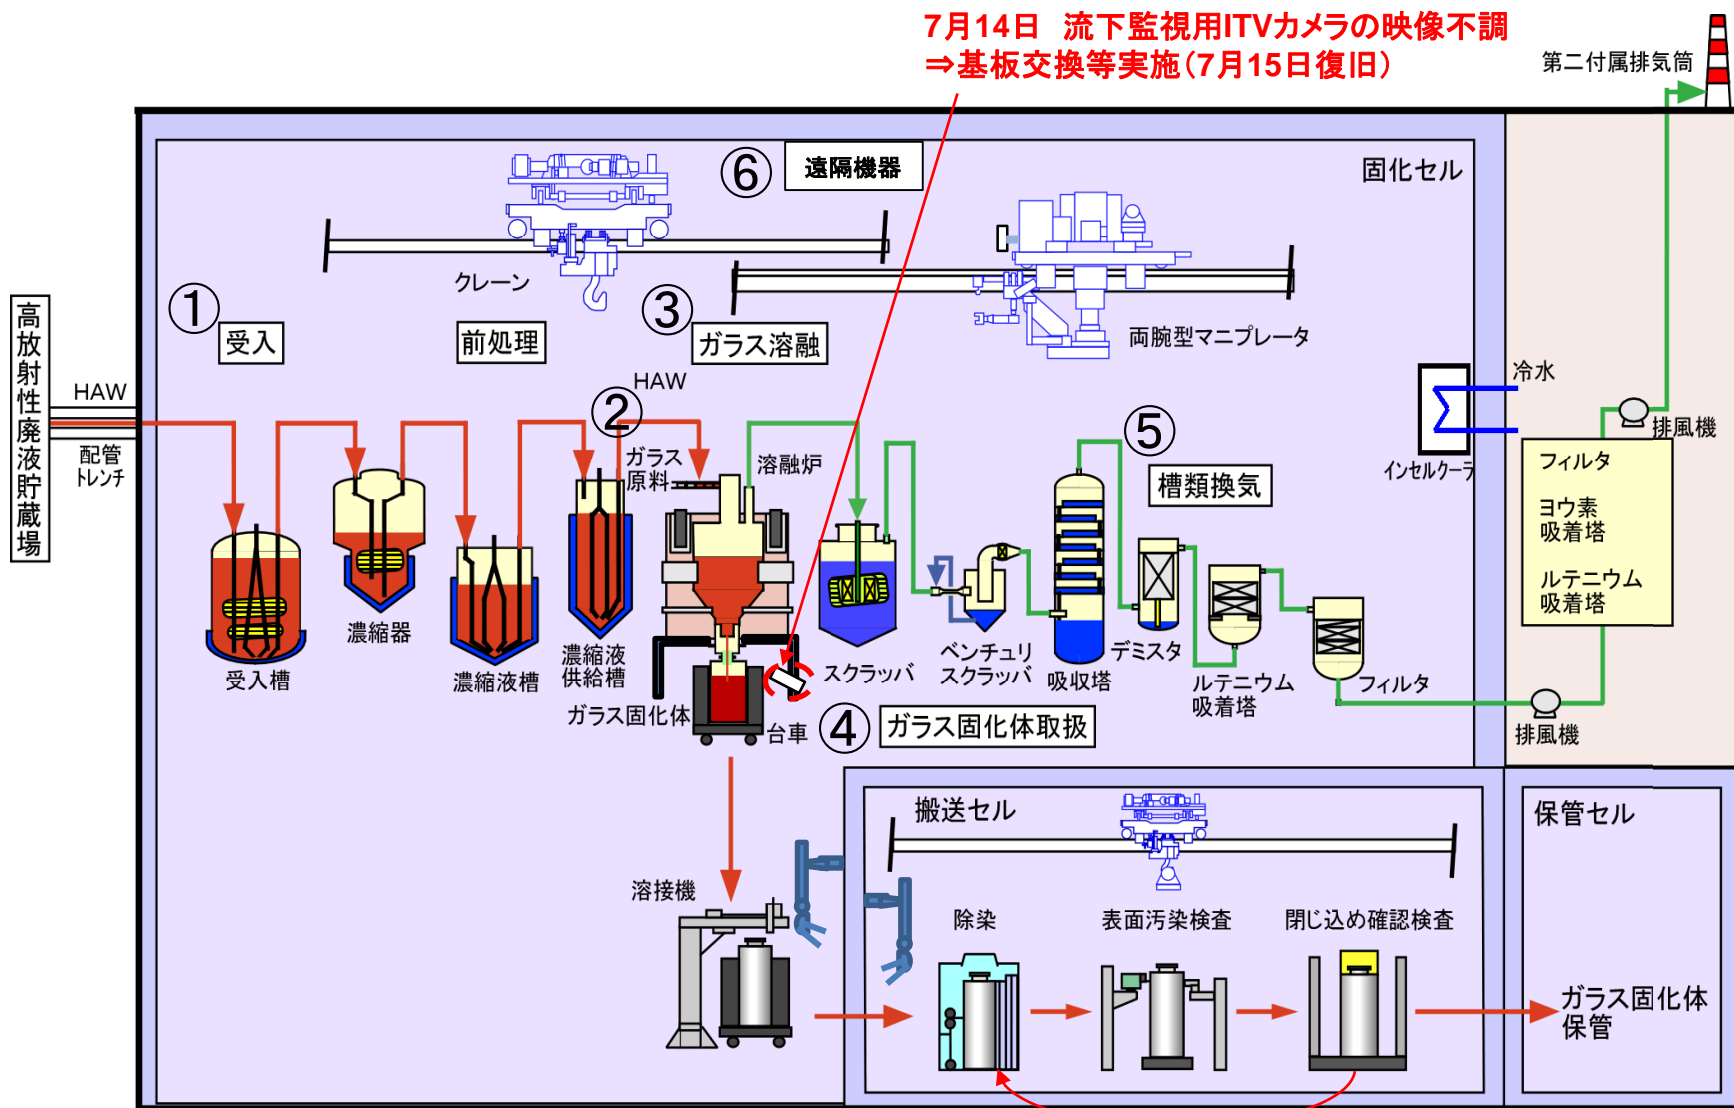
7月14日 流下監視用ITVカメラの映像不調
=> 基板交換等実施(7月15日復旧)

7月20日、8月16日 閉じ込め確認検査前の加熱後のろ紙に有意値を確認 < 57 >
=> 再除染実施(7月20日、8月16日)後、閉じ込め確認検査により汚染のないことを確認
