TVFにおける固化処理状況について

令和4年9月6日

日本原子力研究開発機構 (JAEA)

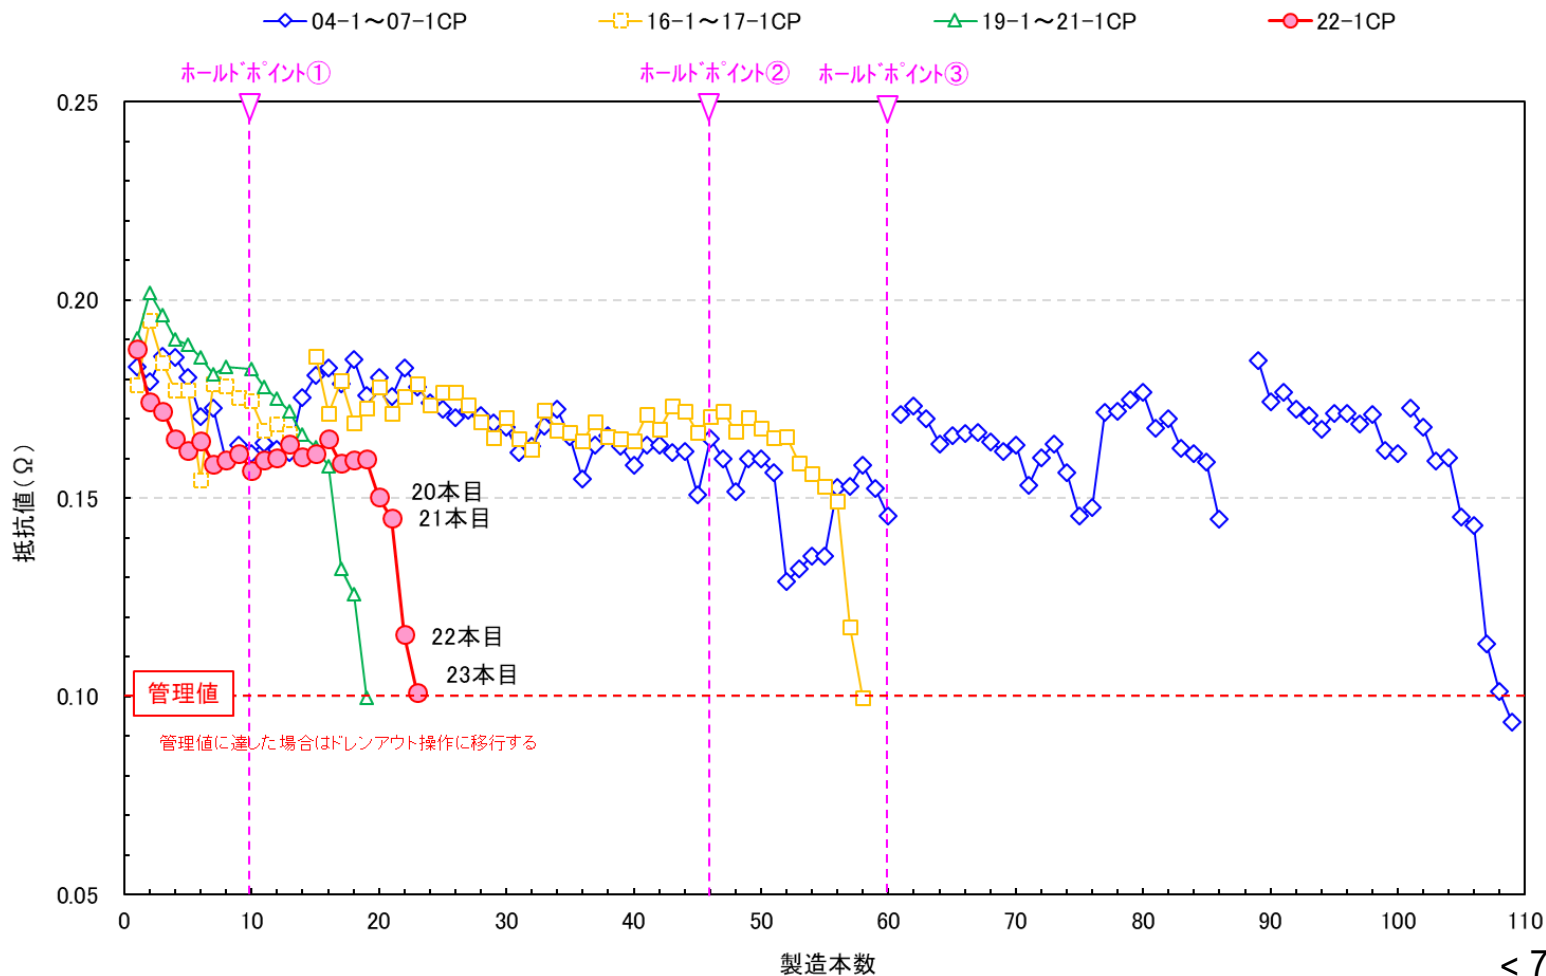
主電極間補正抵抗の推移(ガラスレベル Hi-ON 時)

- ✓ 過去の実績と比較し、同様な傾向を示している。
- ✓ 運転開始から徐々に低下し、0.16 Ω 程度で推移していたが、20本目から低下傾向(20本目: 0.150 Ω、21本目: 0.145 Ω)を示し、23本目に主電極保護のための管理値(0.10 Ω at 1000 °C)まで低下した。

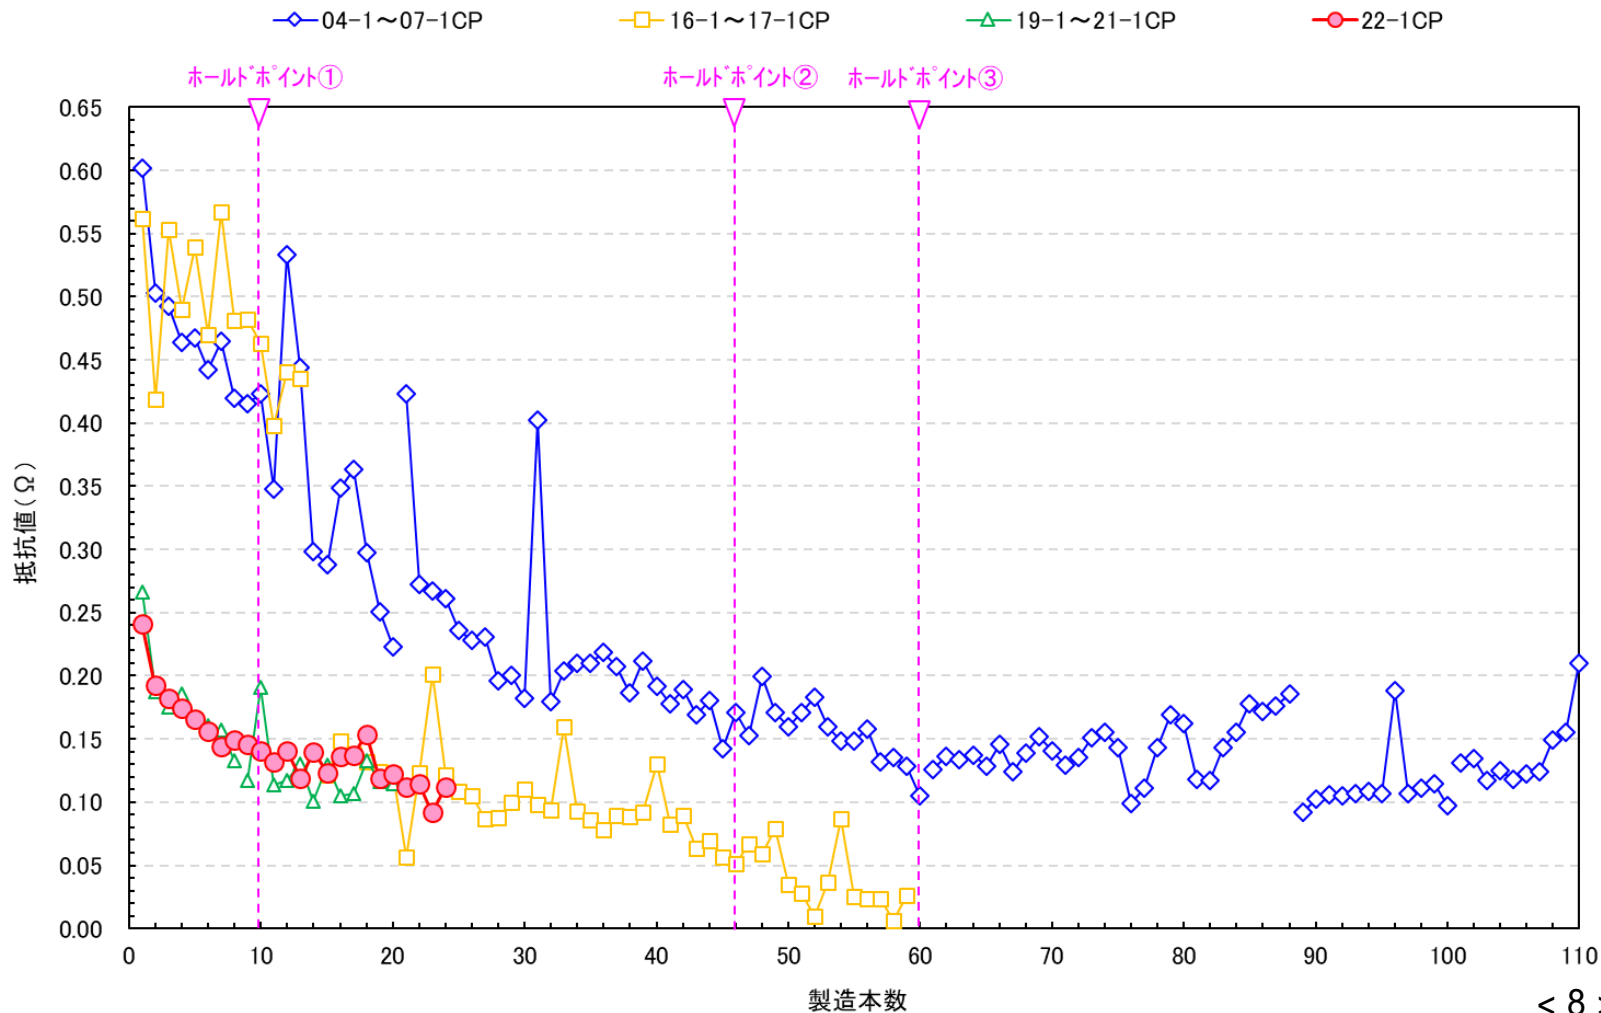
補助電極間補正抵抗の推移(炉底補助加熱開始時)

- ✓ 前々回の運転(19-1CP)開始後と同様な低下傾向を示しており、前々回の運転(19-1CP)を下回るような低下傾向はみられていないが、徐々に低下傾向を示しており、炉底に白金族元素が一定程度堆積している状態と想定される。

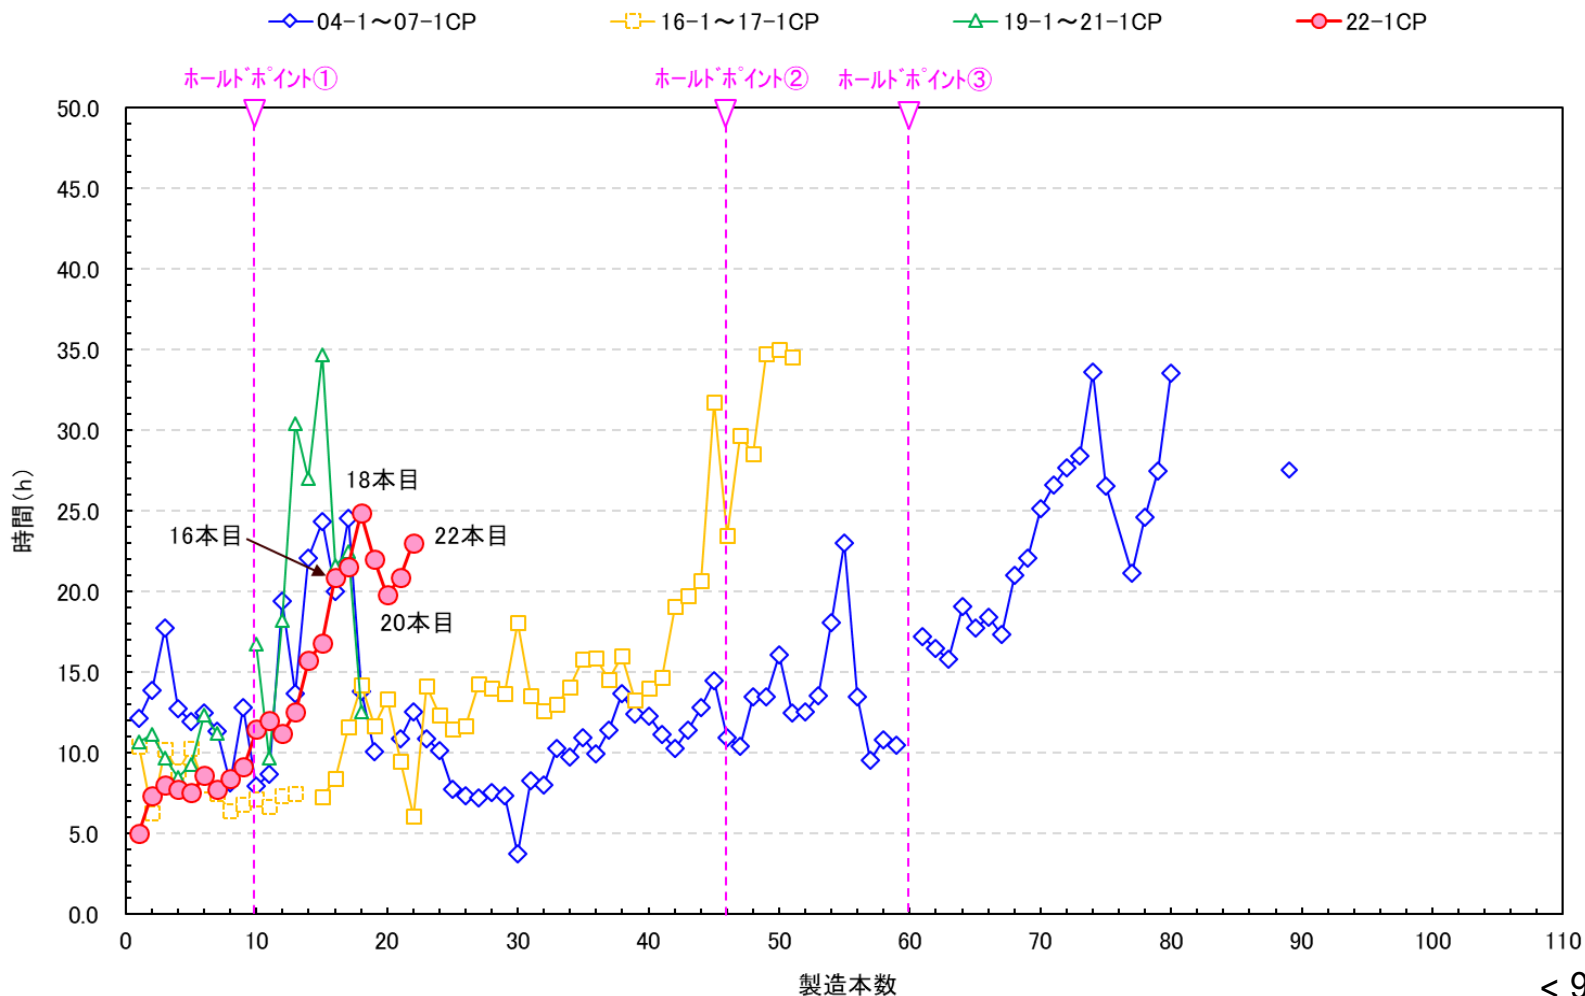
炉底低温運転へ移行するまでに要した時間の推移

- ✓ 炉底低温運転に移行するまでに要した時間が16本目以降、20時間を超えており、炉底部に白金族元素が堆積している兆候を示しているが、過去の実績を上回るような上昇傾向は示しておらず、まだ炉底低温運転は実施できている。

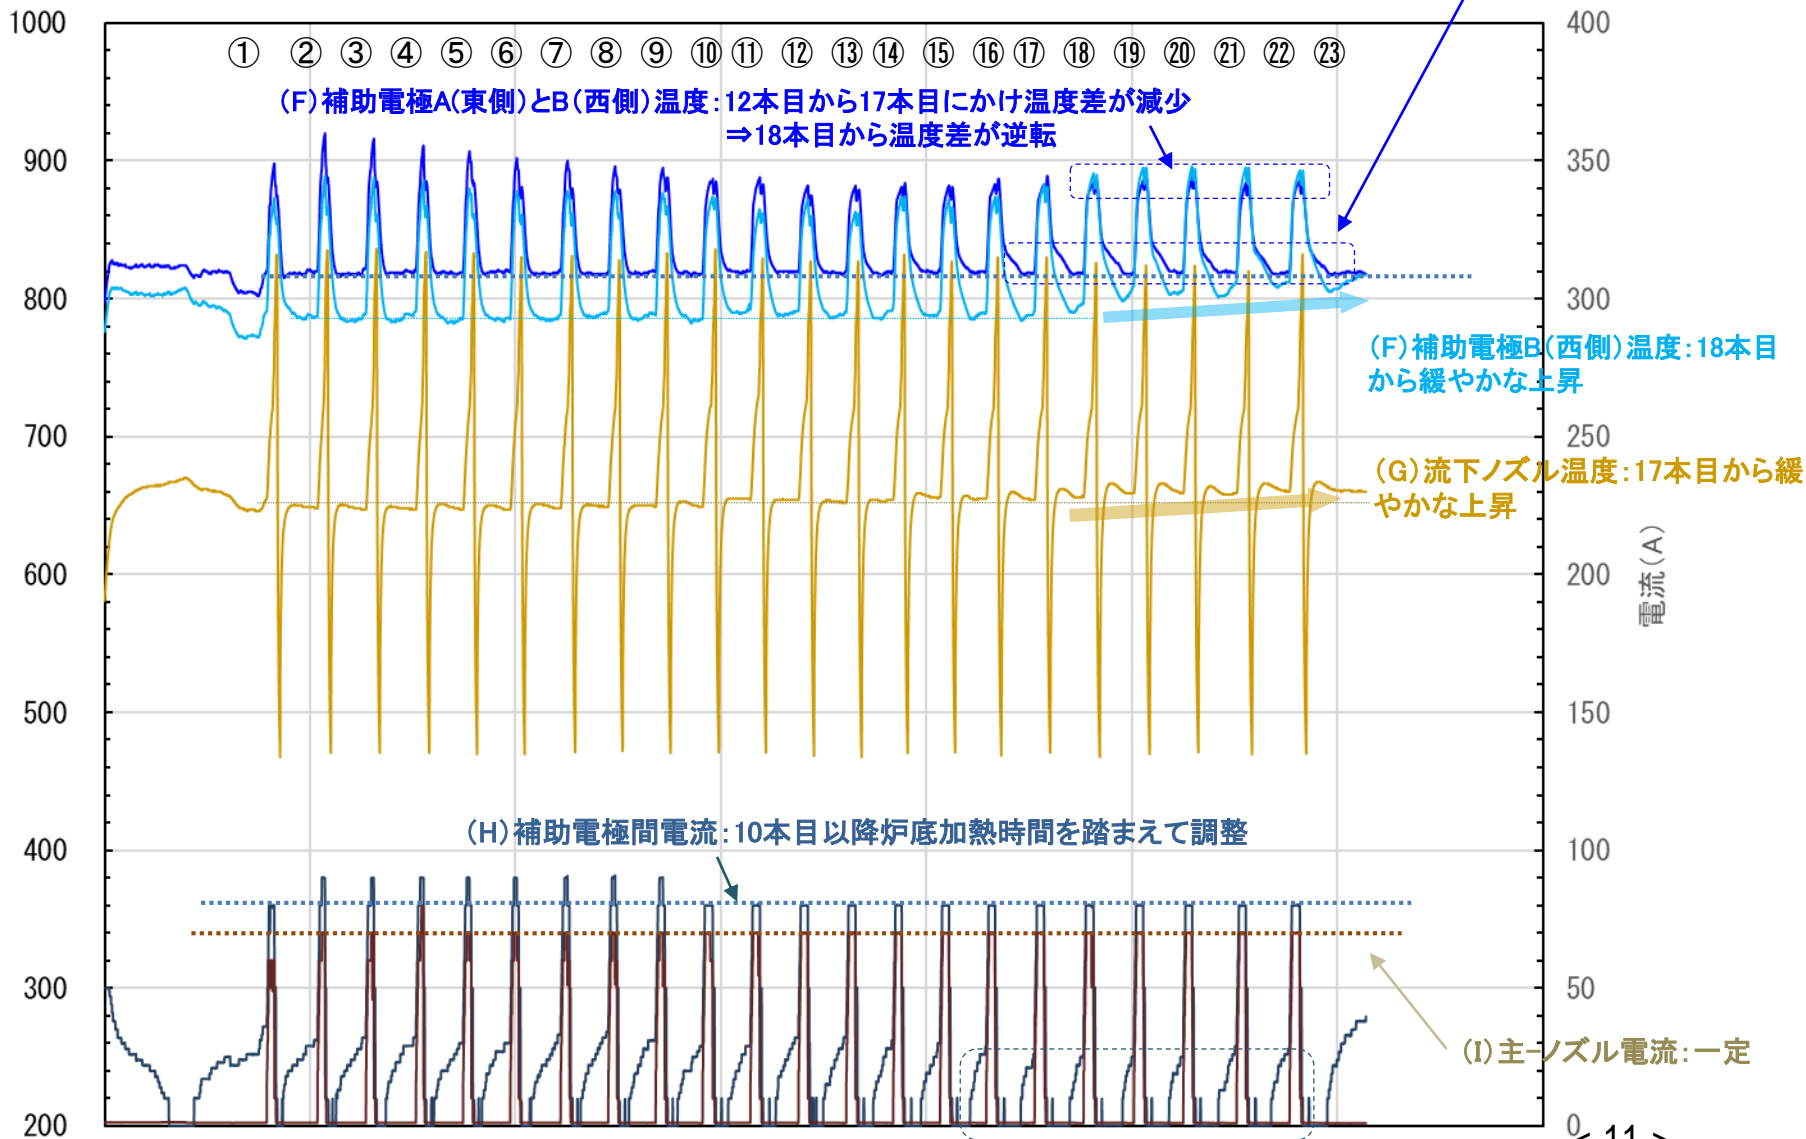
(E) 補助電極A(東側)温度:
炉底低温運転時820°Cを維持するものの、
17本目から炉底低温運転時間減少

(H) 補助電極間電流: 16本目から補助電極間通電が減少傾向

✓ 炉内の温度バランスは、**正常**に保たれており、前回の運転(21-1CP)で確認した白金族元素の堆積の傾向はみられていないが、**17本目あたりから補助電極温度等に変化**がみられはじめた。

(A) 主電極間電流

前回の運転(21-1CP)で白金族元素が堆積した加速要因の対応として、今回の運転(22-1CP)では、主電極間電力を増加させた。この影響により、主電極間電流の増加は、想定していたが、増加傾向が続いていたことから、11本目から主電極間電力を調整(40 kW→39.5 kW)し、主電極間電流の増加傾向は、抑えられていた。

その後、**17本目あたりから、主電極間電流の増加傾向**が確認され、20本目で最大750A程度まで増加したことから、主電極間電力を調整(39.5 kW→39 kW)したが、主電極間電流は高い傾向を示し続けた。

(B) 炉底傾斜面上部レベルのコモン温度

一定(最高温度約900℃)に維持できているが、**15本目あたりから、上昇傾向**が確認された。

(C) 気相部温度

原料供給の一時停止をせずに300℃～400℃の範囲を維持できているが、12本目以降、300℃～360℃の範囲と低下傾向がみられ、300℃を下回る場合も確認された。**仮焼層が大きくなり溶融ガラス表面全体を覆うような兆候**であり、18本目でガラス製造速度を下げたり、21本目では原料供給を一時中断するなど、気相部温度の回復操作を行ったが、改善は図れなかった。

(D) ガラス最低温度

800℃以上を維持していたが**17本目以降**、800℃以下を下回る回数が増え、**仮焼層が厚くなる傾向**はみられようになった。

(E) 補助電極A(東側)温度

炉底低温運転時の温度820℃に調整できているが、炉底低温運転時間が短くなる傾向が**17本目以降**現れており、主電極間電流が炉底に回り込む傾向が確認された。

(F) 補助電極A(東側)とB(西側)の温度

温度差が少なくなる傾向を示し、**18本目以降**、**炉底加熱時に温度差の逆転**が見られたことから、主電極-流下ノズル間の電流が炉底西側に回り込む兆候が確認された。

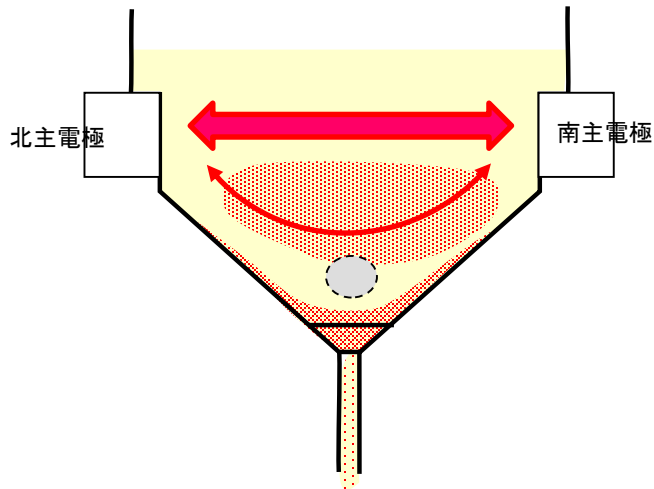
堆積状況の推定

白金族元素の堆積が顕在化した運転データから、**炉底の高い位置に堆積しているものと推定**している。なお、以下の観点に加え、主電極間電流は運転開始初期から増加傾向を示しており、炉壁等へ主電極間電流が廻り込んでいた可能性も否定できないため、この観点も含めて炉内観察を実施する。

- ✓ 主電極間補正抵抗が管理値に達しても炉底低温運転に移行できている。
→ 炉底の高い位置に白金族元素が堆積し、炉底の低い位置まで回り込む主電極間電流が少ない。
- ✓ (F) 補助電極温度は、西側の補助電極温度が高くなっている。
→ 炉底の西側に白金族元素が堆積している。
- ✓ (B) コモン温度が上昇し、(C) 気相部温度の低下、(D) ガラス最低温度が低下している。
→ 炉底傾斜面上部に白金族元素が堆積物している。(炉底傾斜面上部の堆積物に主電極間電流が流れることにより堆積物近傍の温度が上昇(コモン温度の上昇)し、仮焼層付近のガラスに流れる主電極電流が減少し、仮焼層付近の温度が低下し、供給した原料の溶け込み速度が低下し、気相部温度が低下しガラス最低温度が低下。)

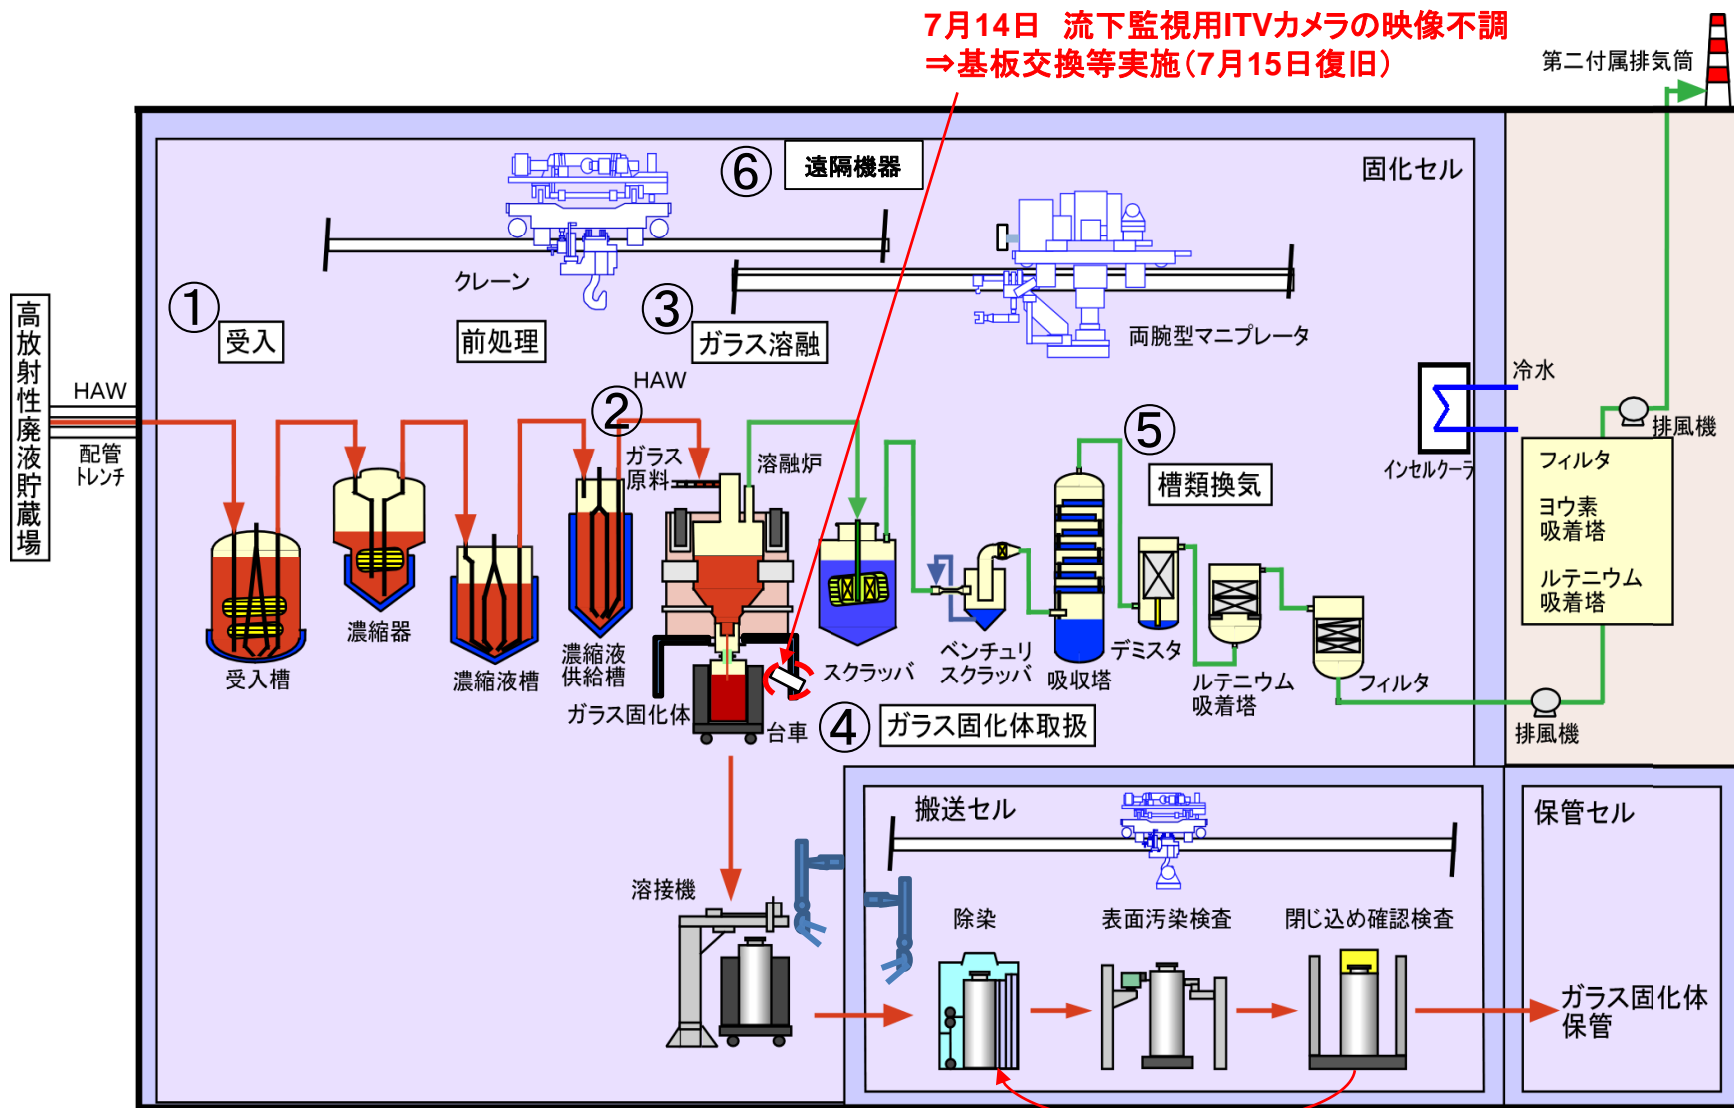
7月14日 流下監視用ITVカメラの映像不調
 ⇒基板交換等実施(7月15日復旧)

7月20日、8月16日、17日、18日 閉じ込め確認検査の検査前の加熱又はサンプリング後のろ紙に有意値を確認
 ⇒再除染実施(7月20日、8月16日、20日、23日)後、閉じ込め確認検査により汚染のないことを確認 < 17 >

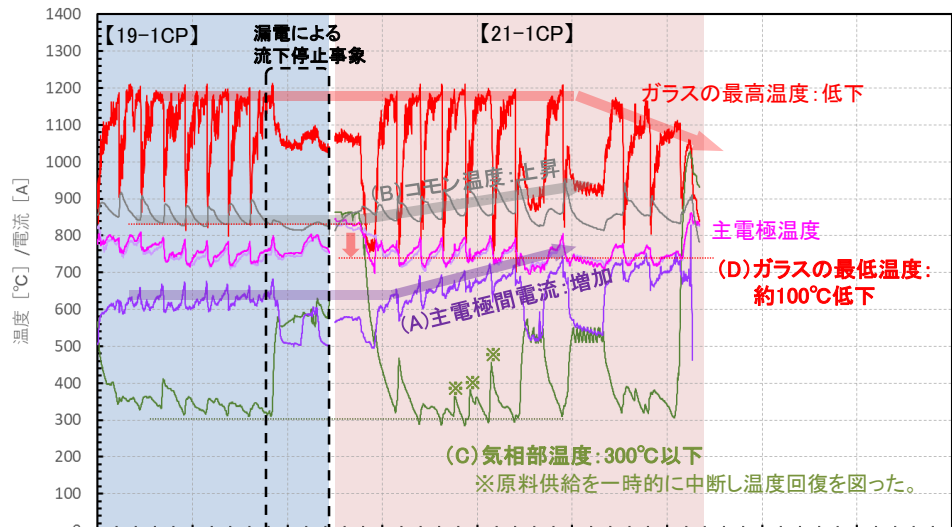
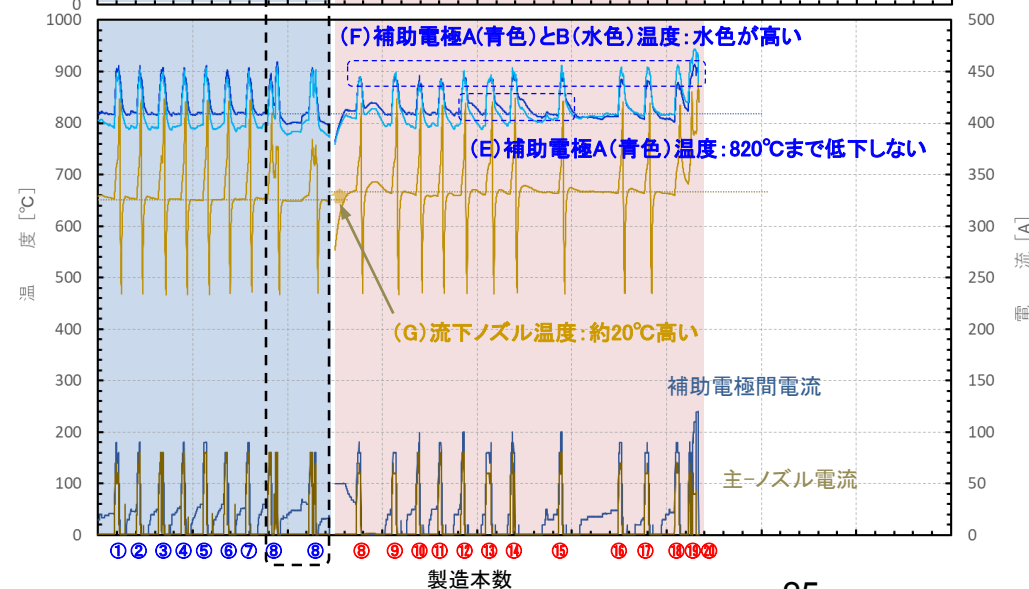
【21-1CP (9~14本目)の炉底低温運転中の炉内イメージ(推定)】

- ①西側炉底傾斜面上部の堆積物(白金族元素を多く含ため電気抵抗が小さい)が成長した。
 - (A)堆積物に流れる主電極間電流が増加
 - (B)炉底傾斜面上部レベルのコモン温度が上昇
- ②仮焼層付近のガラスに流れる主電極間電流が減少し、仮焼層が溶け難くなり、仮焼層が熔融ガラスの表面を覆った。
 - (C)気相部への放熱が少なくなり、気相部温度が低下
 - (D)仮焼層が厚くなり、ガラス最低温度(液位が低い時の温度)が低下
- ③西側の炉底部に主電極間電流が多く回り込んだ。
 - (E)補助電極A(青色)温度が上昇(炉底低温運転時の温度820°Cに調整できなくなった)
 - (F)補助電極A(青色)とB(水色)の温度が逆転
 - (G)流下ノズル温度が上昇

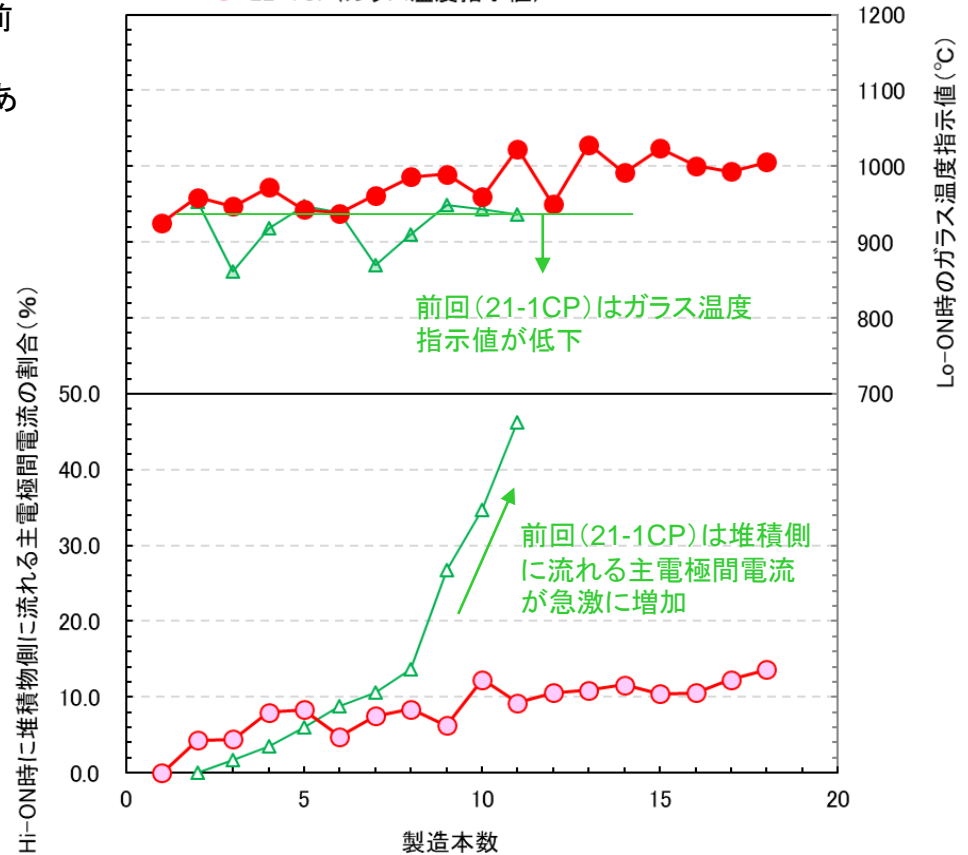
・主要因は、前々回(19-1CP)の運転で、流下ノズルと加熱コイルが接触して漏電により流下できない状態になり、その後複数回の炉底加熱により、西側炉底傾斜部へ白金族元素が堆積し、前回運転(21-1CP)で進展していったと判断した。主要因については、流下停止事象に係る対策を施した結合装置に交換済みであり、今後同様の事象は生じないと考えているが、炉底傾斜面上部への白金族元素の堆積傾向を運転データから確認する。

✓ 炉底傾斜面上部に白金族元素が堆積した場合、主電極間電流の一部が炉底部側(堆積物)に流れ、仮焼層の溶解速度が低下することから、仮焼層が大きくなり、流下によりガラス液位が低くなった際に厚くなった仮焼層の影響を受けてガラス温度指示値が低下する。

⇒ これまでのところ、ガラス液位が下がった際(ガラスレベルLo-ON時)の**ガラス温度が低下する傾向は見られていない。**

✓ 炉底傾斜面上部に白金族元素が堆積した場合、炉底部(堆積物)側に流れる主電極間電流の割合が急激な増加傾向を示す。なお、ガラス液位により主電極間電流は変動することから、ガラス液位が一定の時(レベルHi-ON時)の通電状態で評価した。

⇒ これまでのところ、ガラスレベルHi-ON時の**炉底部(堆積物)側に流れる主電極間電流の割合は急激な増加傾向は示していない。**

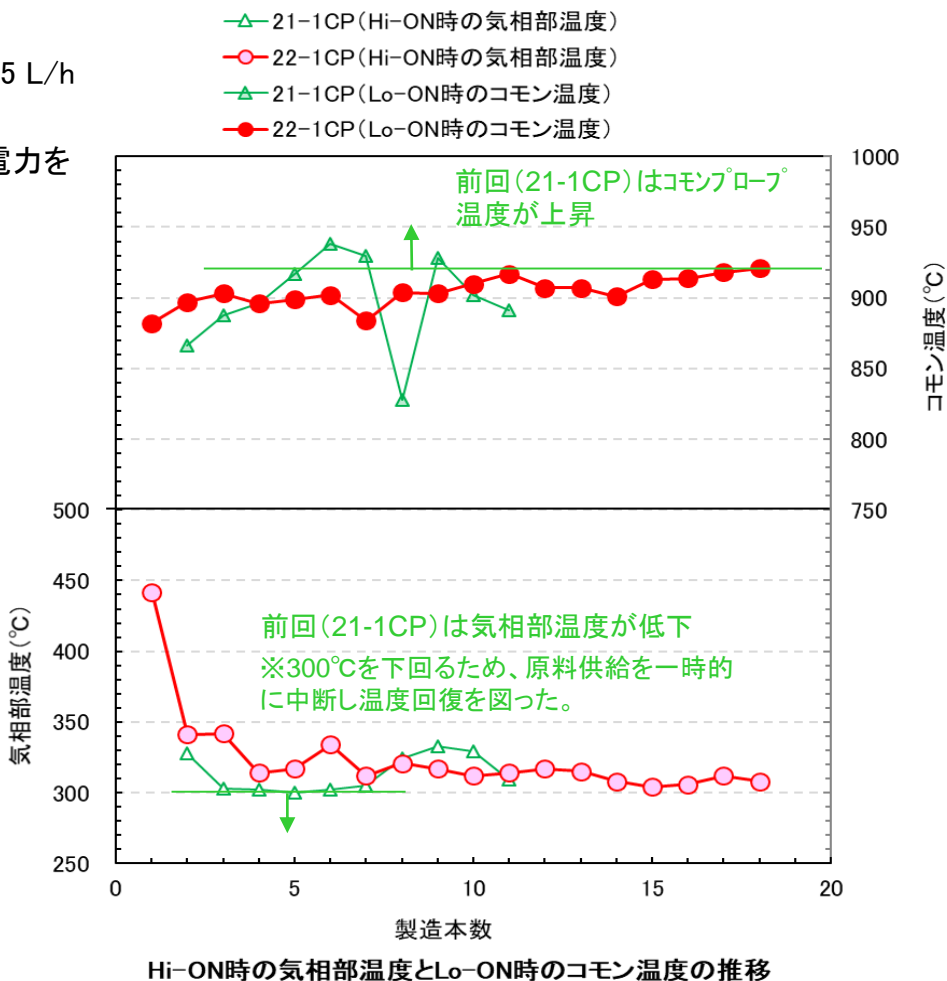
- ✓ 廃液供給速度が大きかったり、主電極間電力が小さかった場合、ガラス原料(仮焼層)の溶解速度が低下し、溶融表面全体がガラス原料(仮焼層)で覆われることにより気相部への放熱量が減り、炉底傾斜面上部のガラス温度(コモンプローブ温度)が上昇する(各バッチの最高温度が920℃を超えて上昇傾向を示す)。

⇒ これまでのところ、各バッチの**コモンプローブ温度の最高温度が920℃を超えて上昇していくような傾向は見られず**、ガラス原料(仮焼層)の溶解速度の低下傾向はみられていない。

- ✓ 廃液供給速度が大きかったり、主電極間電力が小さかった場合、ガラス原料(仮焼層)が溶け難くなり、溶融表面全体がガラス原料(仮焼層)で覆われて気相部への放熱量が減り、気相部温度が低下する(300℃を下回って低下傾向を示す)。

⇒ これまでのところ、**気相部温度が300℃を下回るような低下傾向はみられていない**。

- ・濃度の薄い廃液を供給する際も通常の廃液供給速度(約12.0~12.5 L/h)で管理する。
- ・電力盤の点検結果に基づき、実出力が40 kWになるよう主電極間電力を調整する。
