# 3月16日地震発生後の福島第一原子力発電所の 状況について

2022年9月12日

東京電力ホールディングス株式会社

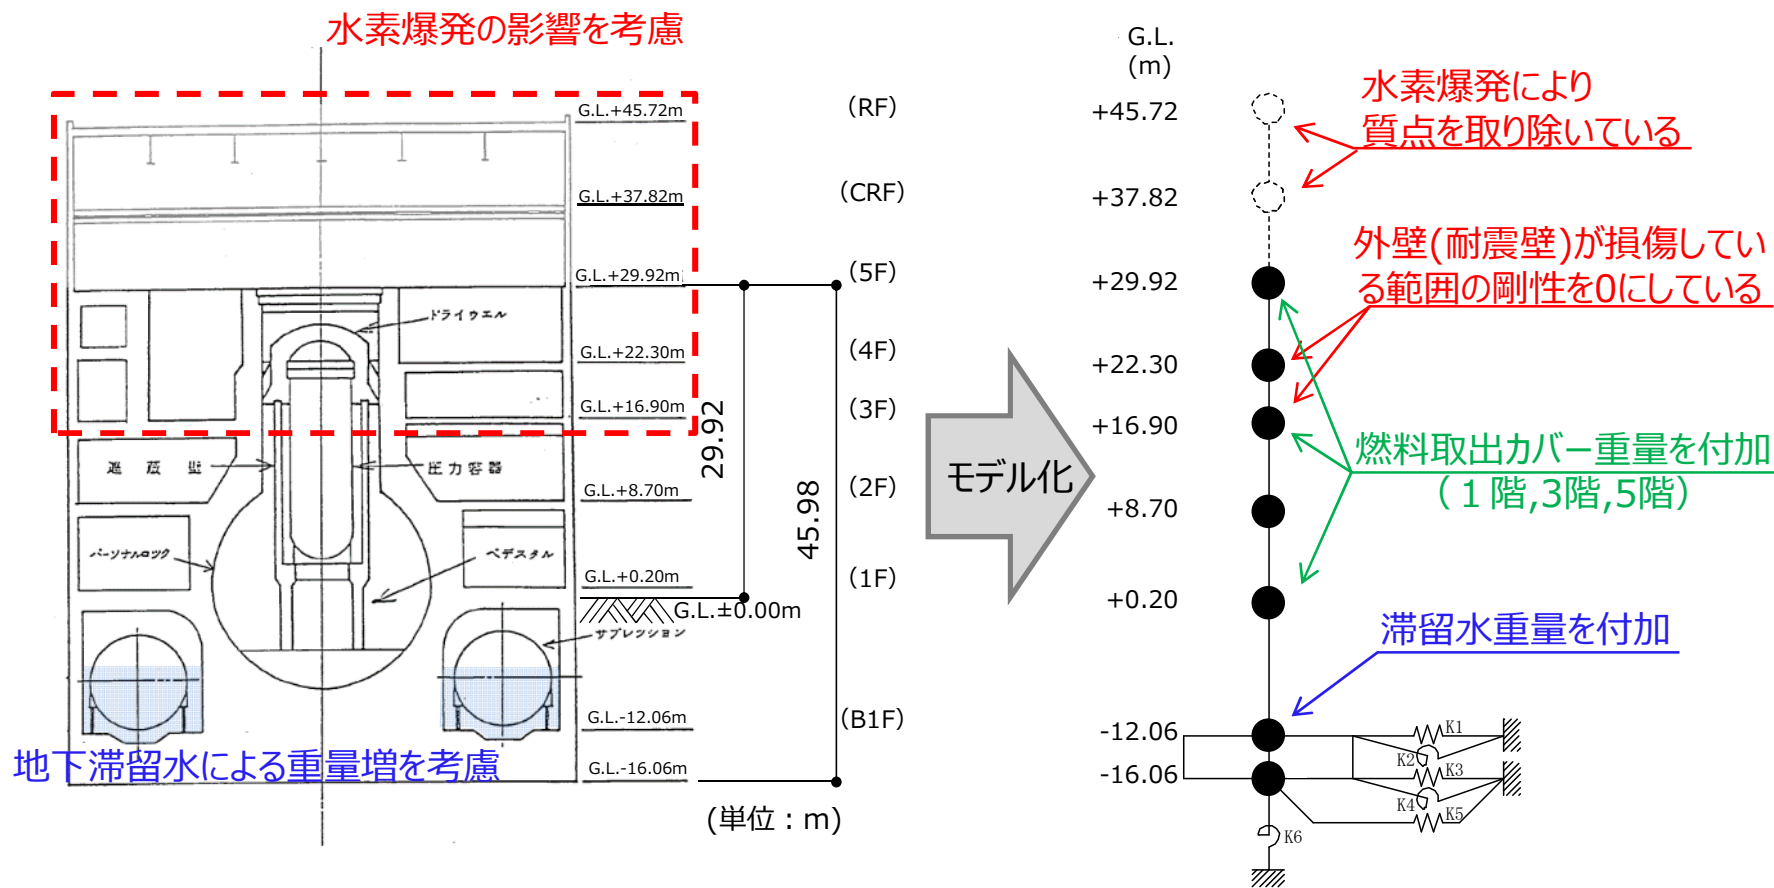
3号機原子炉建屋 解析モデル (NS方向)

- 3月16日地震のはぎとり波を用いて、3号機原子炉建屋の影響評価を実施した
- 建屋に係る部分の諸元については、建屋損傷状況・地下滞留水・燃料取り出しカバー等の状況を踏まえて設定した

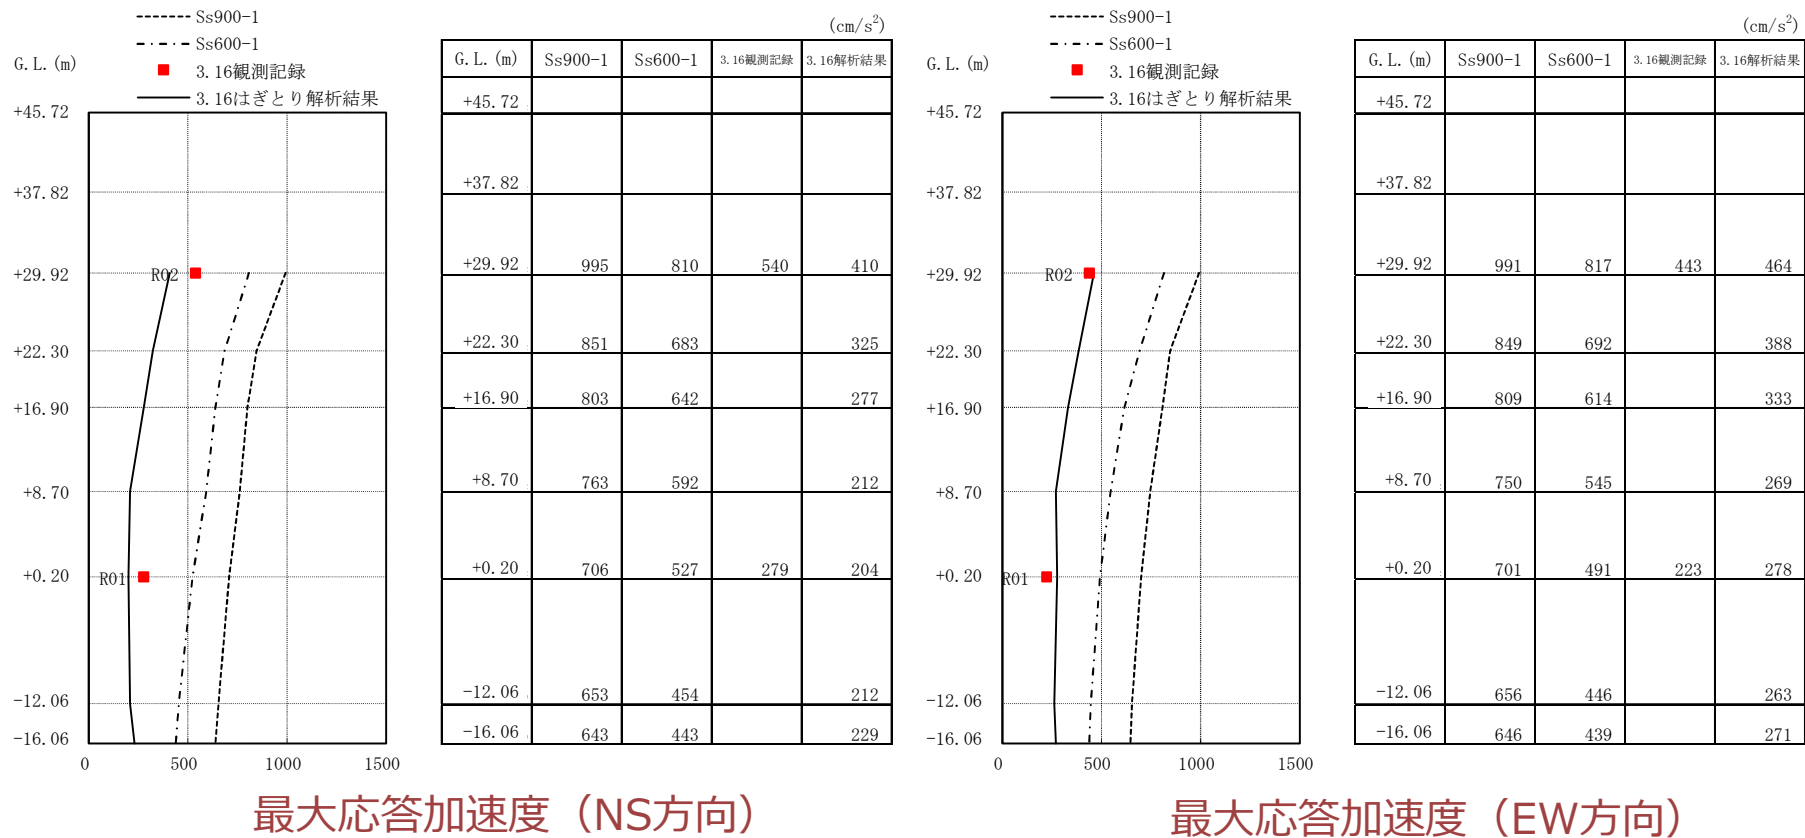
図1 3号機原子炉建屋 最大応答加速度の比較（観測記録と解析結果の比較）

- はぎとり波を用いた今回解析と、3号機地震計観測記録の最大加速度値を比較した（図1）
- EW方向については解析結果と観測記録で同程度の数値となっている
- NS方向についてはEW方向と比較して解析結果と観測記録にやや差があるものの、全体としては解析により概ね建屋の揺れの傾向をとらえられている

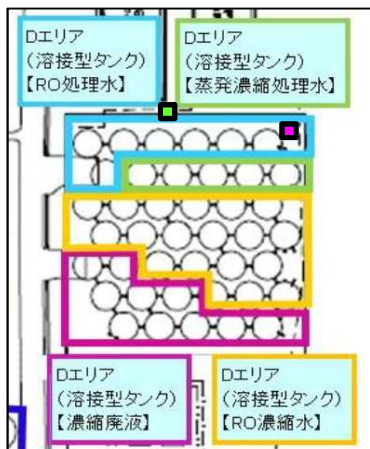
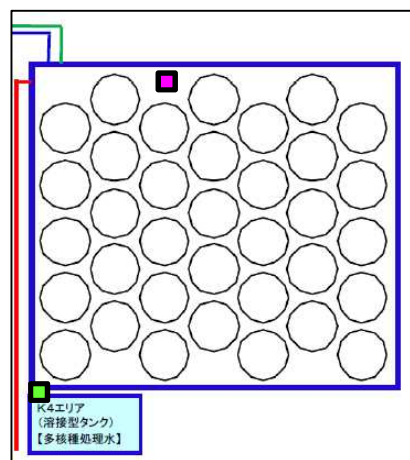
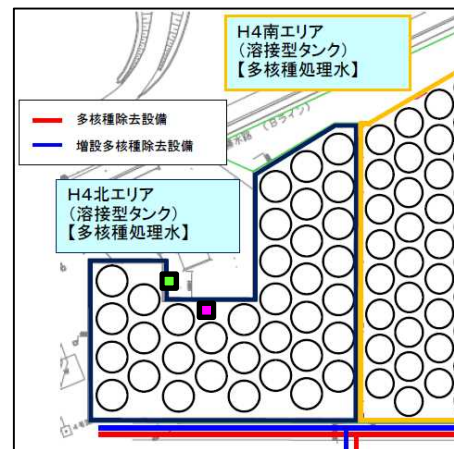
- ・設置場所見直しに関し規制庁殿に確認頂いた後、現地作業を8月より実施
- ・8月31日に移設を完了し、同日より試運用開始
- ・測定及び通信状況などについて問題が無いことを確認し、9月6日より運用開始
- ・今後、通信の有線化等の信頼性向上対策も取り組む

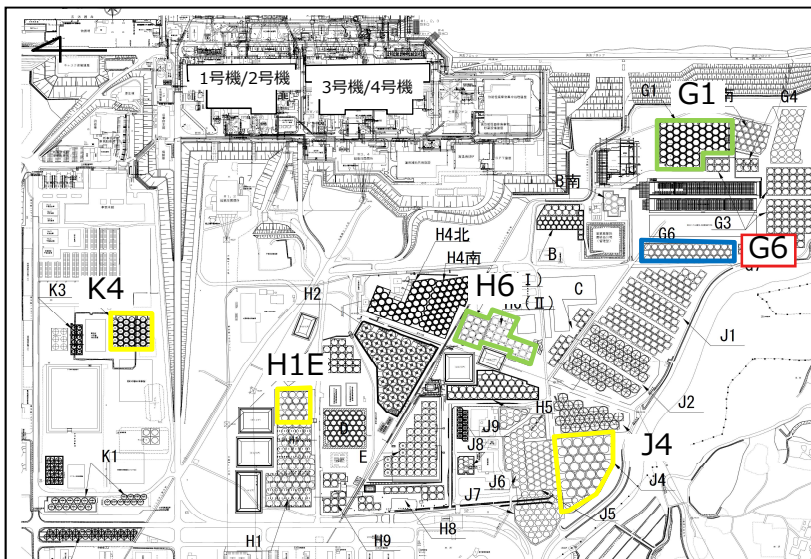
- ・2回の地震で故障が確認された水位計は、主にG6エリアの非接液式A社水位計。なお、A社水位計は、G1やH6でもそれぞれ数十台使用しているが、2回の地震においてG1やH6では故障の発生は無い
- ・2月13日地震で故障したG6エリアのA社水位計は非接液式C社水位計へ交換しており、3月16日地震では故障は発生していない
- ・故障したA社水位計を複数台調査し、いずれも水位計内部に類似の不具合を確認している（故障の原因特定）
- ・よって、これまで故障しなかったG6エリアの残りのA社水位計も、今年度中にC社水位計へ交換する（設計上の対策）

- ✓ G6エリアのA社水位計に故障が集中
- ✓ その他は、地震による偶発故障と推定
- ✓ 故障したA社水位計は、一部をC社水位計へ交換

- ✓ 前回と同様、G6エリアのA社水位計に故障が集中
- ✓ 前回の地震で交換したC社水位計は、故障なし
- ✓ 故障したA社水位計は、全てC社水位計へ交換
