表2.1-3 川内1号炉 タービン動主給水ポンプ駆動タービン

1. 対象機器	1
2. 炉内構造物の技術評価	2
2.1 構造、材料及び使用条件	2
2.2 経年劣化事象の抽出	19
2.3 高経年化対策上着目すべき経年劣化事象の評価	32

図2. 1-1(1/14) 川内1号炉 炉内構造物全体図

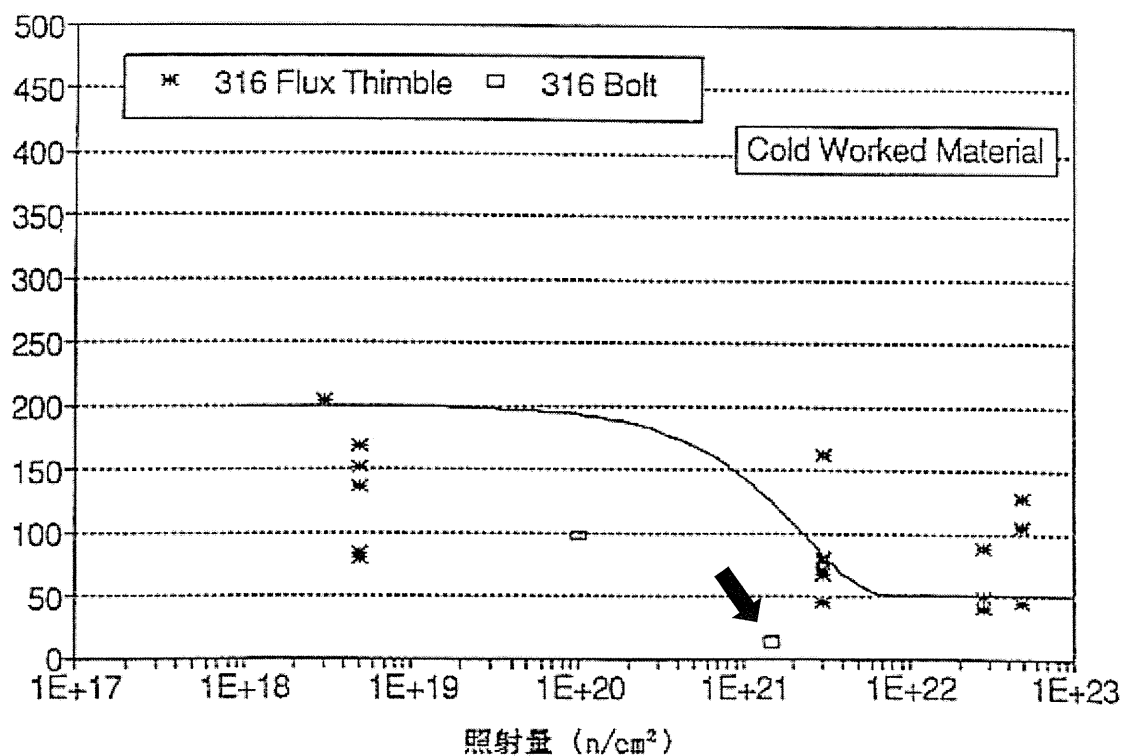
図2.2-1 破壊靱性値 J_{1c} と照射量の関係

一方、炉心支持構造物であり強度上重要な炉心槽に使用されている材料はオーステナイト系の材料であって、フェライト系材料とは金属結晶構造が異なり、靱性が高い材料である。しかし、(財) 発電設備技術検査協会の「平成8年度 プラント長寿命化技術開発に関する事業報告書」によるとオーステナイト系照射ステンレス鋼の破壊靱性値 J_{IC} 試験の結果、図2.2-1に示すように、中性子照射に対して、靱性値の低下が認められる。

しかしながら、中性子照射による脆化が進行しても材料の脆化のみでは不安定破壊は発生せず、炉内構造物に有意な欠陥が存在しなければ、不安定破壊を起こす可能性は小さいと考える。なお、炉心槽溶接部は、応力集中がなく照射量が少ないため、「(社) 日本機械学会 維持規格 (JSME S NA1-2012)」に基づく評価では、照射誘起型応力腐食割れ発生の可能性は小さい。

また、炉心槽の中性子照射による靱性低下については、定期的に可能な範囲について、水中テレビカメラによる目視確認を実施し、有意な欠陥がないことを確認している。

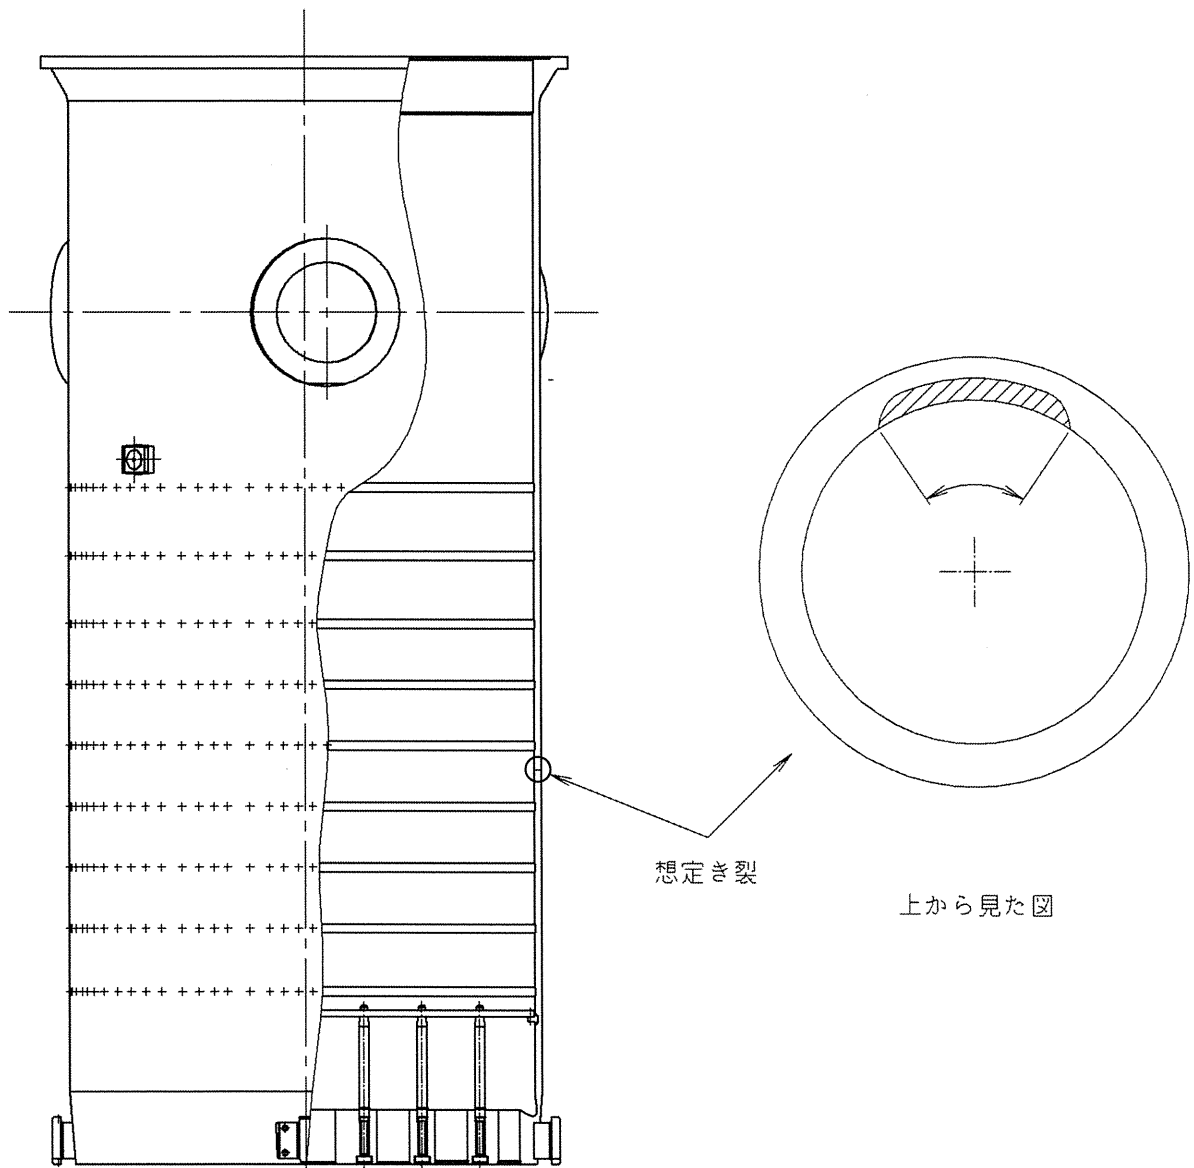
図2.2-2 川内1号炉 炉心槽ステンレス鋼の中性子照射による靱性低下想定き裂

さらにここで、万一有意な欠陥が存在すると仮定し、地震発生時のき裂安定性評価を実施した。想定欠陥は、「(社) 日本機械学会 設計・建設規格 (JSME S NC1-2005/2007)」を準用し深さを板厚の $1/4$ 、長さは板厚の 1.5 倍の表面欠陥を周方向に仮定した (図2.2-2)。平板中の半楕円表面き裂の応力拡大係数 K を求める $Raju-Newman$ の式 (Raju, I.S. and Newman, J.C., Jr., NASA Technical Paper 1578, 1979.) を用いて想定欠陥の応力拡大係数 K を算出した結果、 $4.8 MPa\sqrt{m}$ となった。一方、図2.2-1中の J_{IC} 最下限値 $14 kJ/m^2$ から、換算式により破壊靱性値 K_{IC} を求めると $51 MPa\sqrt{m}$ となる。

よって、想定欠陥の応力拡大係数は、破壊靱性値を下回っており、不安定破壊は生じないことを確認した。

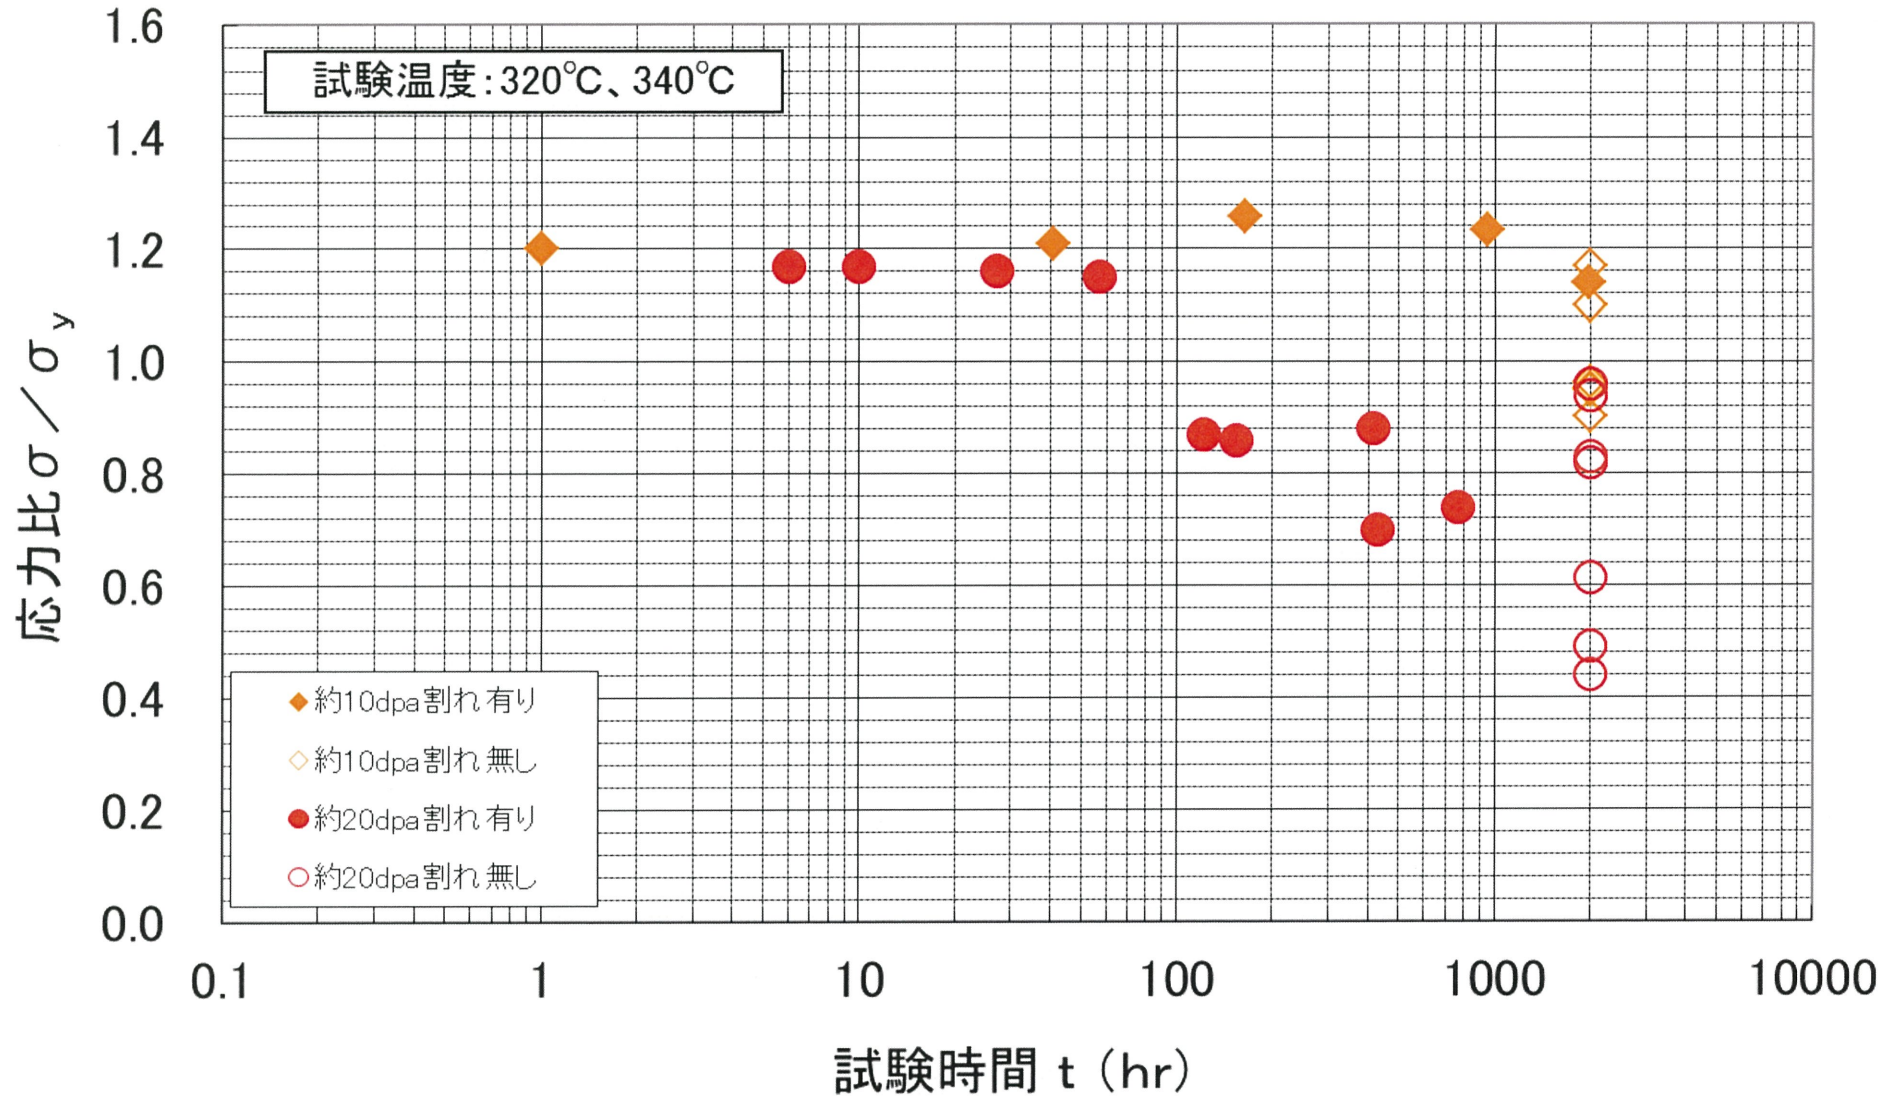
図2.3-8 定荷重応力腐食割れ試験結果 (316ステンレス鋼 (冷間加工材)、 $> 1.5 \times 10^{22} \text{ n/cm}^2$)

また、(独) 原子力安全基盤機構「平成20年度 照射誘起応力腐食割れ(IASCC) 評価技術に関する報告書」で得られた照射ステンレス鋼を用いたPWR 1次系水質環境での定荷重応力腐食割れ試験結果を図2.3-8に示す。高応力であるほどき裂発生までの時間が短いことが示されている。

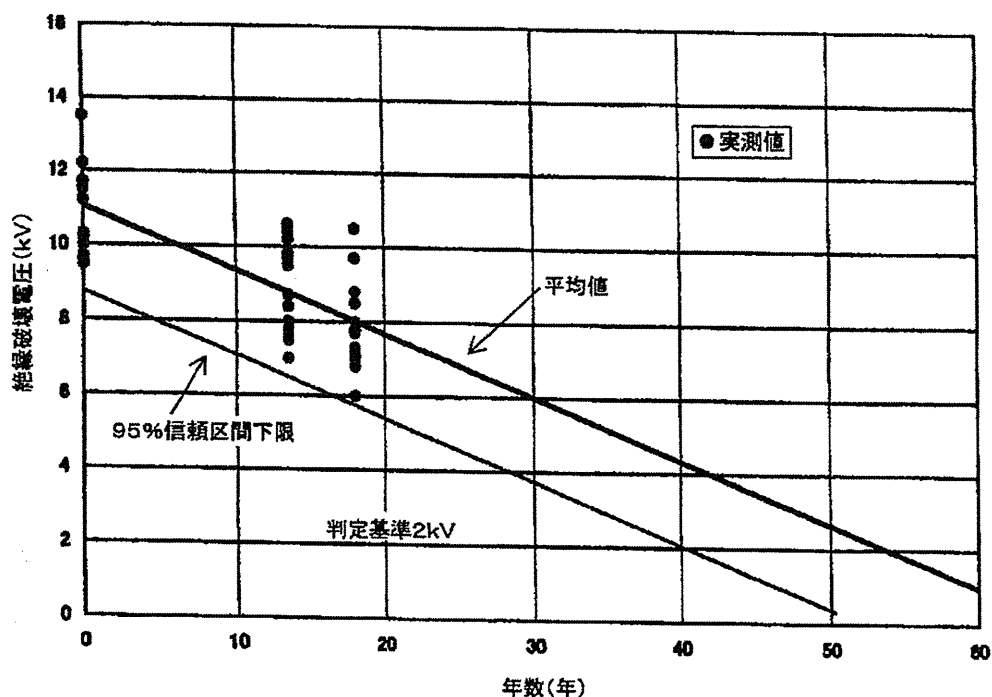
図2.3-1 保護リレーの絶縁破壊電圧と使用年数の関係

図2.3-1では、コイル部絶縁の絶縁破壊電圧を示している。この評価からコイル部絶縁の絶縁破壊電圧の95%信頼区間下限が判定基準に達するまでの期間は約40年となるため、急激な絶縁低下の可能性は小さいと考えるが、絶縁低下の可能性は否定できない。

なお、判定基準は、保護リレーのコイル部絶縁仕様の耐電圧であるAC2kV（電気学会 電気規格調査会標準規格 電力用保護継電器（JEC-2500-1987））としている。

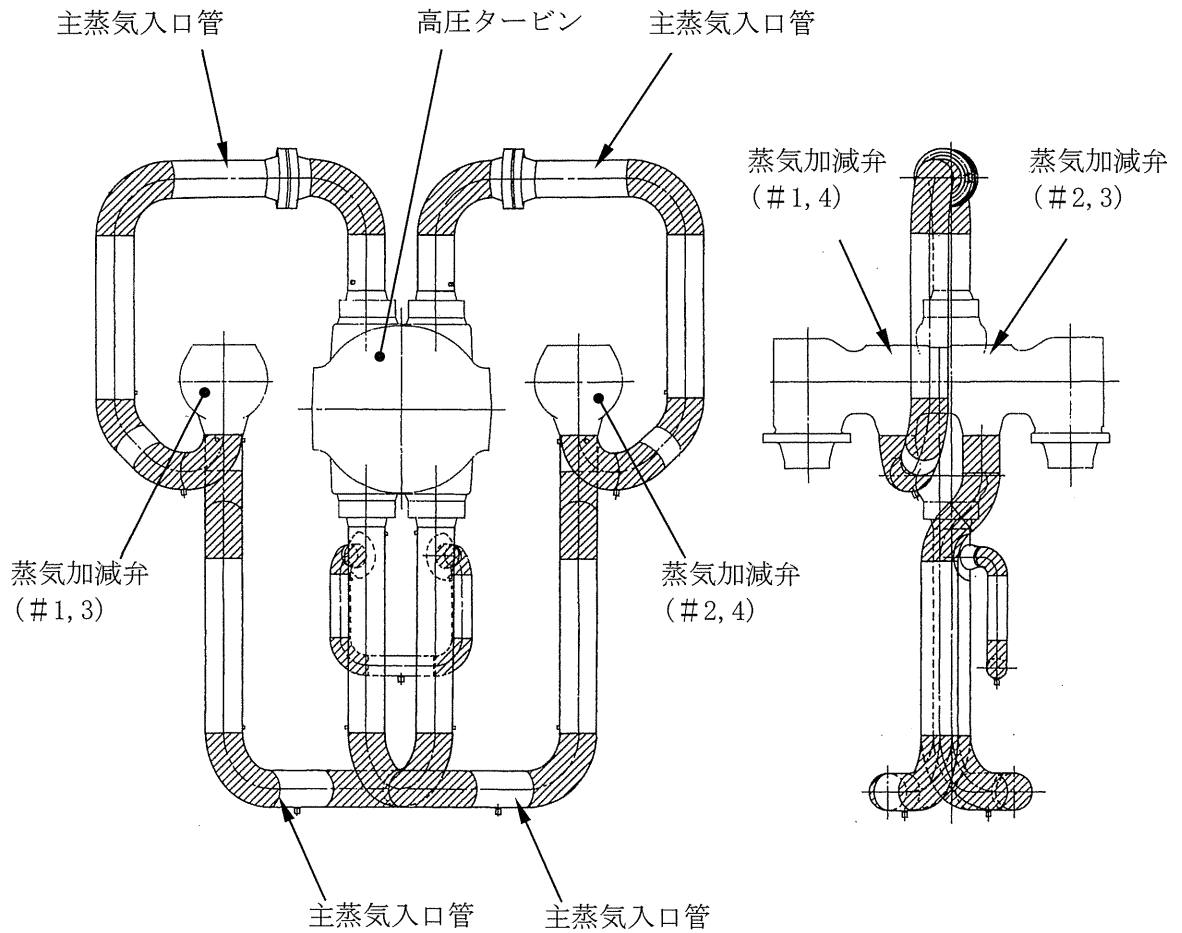
図2. 2-1 川内1号炉 高圧タービン 主蒸気入口管の流れ加速型腐食発生想定部位

主蒸気入口管及び外部車室は、炭素鋼又は炭素鋼鋳鋼であり、湿り蒸気流に常時さらされているため、流れ加速型腐食により減肉が想定される。
