福島第一原子力発電所 増設雑固体廃棄物焼却設備の状況について

2022年10月26日

東京電力ホールディングス株式会社

1. 増設雑固体廃棄物焼却設備の状況

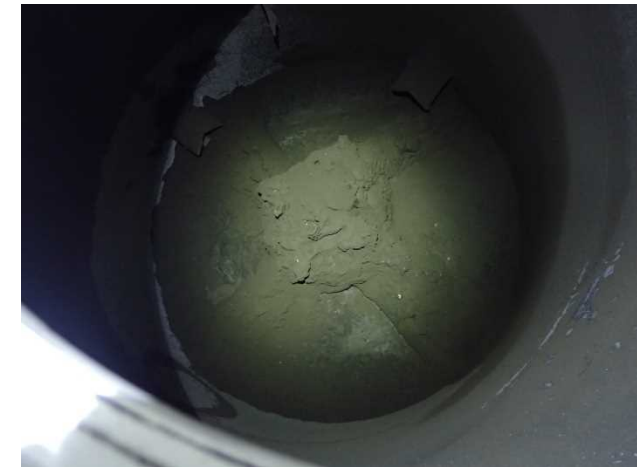
飛灰ホッパ内の様子

- 灰と水分が攪拌され、泥状になっていた(右上写真参照)

- 現場調査結果から、排ガス冷却器スプレーの不具合によるものと推定し、調査
 - 排ガス冷却器底部および排ガス冷却器から発生した灰の供給コンベア内部に、湿潤した灰を確認。
 - 一方、バグフィルタで発生した灰の供給コンベア内部の灰は乾燥していることを確認。
 - スプレーノズルの外観や噴霧試験は異常なし。
- 炉内温度変化に対して追従する排ガススプレー水の供給量が過剰となったためと推定。

- 二次燃焼器バーナの起動・停止回数が少なくなるよう、温度設定値を下表の通り変更。運転再開後の二次燃焼器温度は約880°Cで制御されており、有意な変動はない。
- 焼却再開後はコンベアに設けた覗き窓から灰の状態を確認し、スプレーの調整を実施。

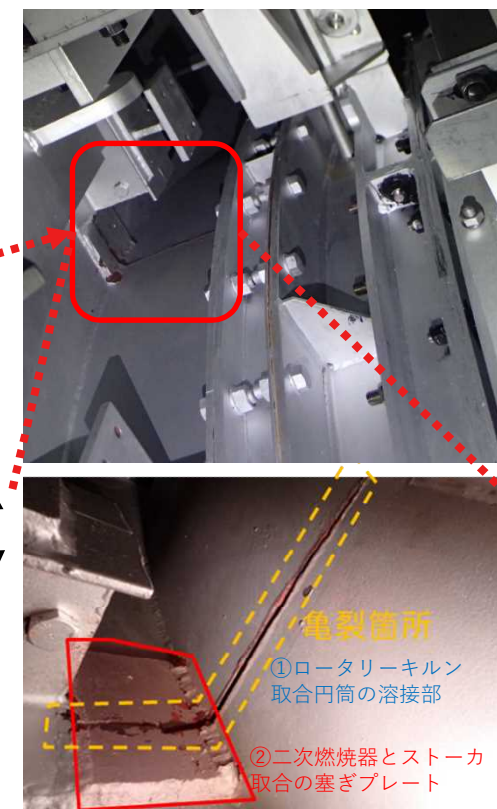
亀裂確認箇所(南側)現場写真

- 6月18日、停止中の増設雑固体廃棄物焼却設備のパトロールにて、亀裂を確認
 - ①ロータリーキルン取合円筒の溶接部（北、南両側）
 - ②二次燃焼器とストーカ取合の塞ぎプレート(南側)
- 系統内はブロアにより負圧を維持していること及び亀裂部は焼却物と直接接する箇所ではないことから、当該亀裂部からの放射性物質の漏えいはない。
- 亀裂発生箇所はいずれも構造材本体ではないことから、構造強度に影響はない。
- 亀裂の破面観察の結果、過大な応力で延性破壊に至ったもので、3月16日地震影響が直接原因と推定。
- 地震影響を踏まえ、亀裂部以外について水平展開調査を実施し、下記の不具合を確認。
 - ③-1 接続ボルトの緩み、ボルト・座金の歪み
 - ③-2 ストーカ・架台据付部のシムプレート
のずれ
 - ④ 外殻振止材溶接部の割れ
 - ⑤ 耐火材のクラック

- 破面観察の結果、過大な応力で延性破壊に至ったもので、3月16日地震影響が直接原因と推定。
- 取合円筒の溶接部亀裂（南側）のSEM観察結果
 - 破面は円筒表面の溶接金属部であり、ディンプル模様が確認され、延性破壊と推定。
 - 当該部は突き合わせ溶接で、開先をとらない施工法であったことから、溶接金属の溶込厚さ（下模式図桃色部）が小さく、設計よりも強度が低かったと推定。

不具合箇所	復旧方法(修理前・後)
<p>①ロータリーキルン 取合円筒の溶接部の 割れ</p> <p>②二次燃焼器とス トーカ取合の塞ぎプ レートの割れ</p>	<p>①円筒溶接部：亀裂部周辺を切り欠き、開口部に新たに塞ぎ板を溶接。 開先をとった突き合わせ溶接により強度を確保。</p> <p>②塞ぎプレート部：外部にアングル材を溶接し、ボルト締結にて強度を確保</p> <div style="text-align: center;"> <p>亀裂発生部の模式図 (修理前) 亀裂発生部の模式図 (修理後)</p> </div> <div style="display: flex; justify-content: space-around;"> <div style="text-align: center;"> <p>②塞ぎプレート</p> </div> <div style="text-align: center;"> <p>①取合円筒</p> </div> <div style="text-align: center;"> <p>②アングル材と ボルト締結部</p> </div> <div style="text-align: center;"> <p>①塞ぎ板を溶接</p> </div> </div>

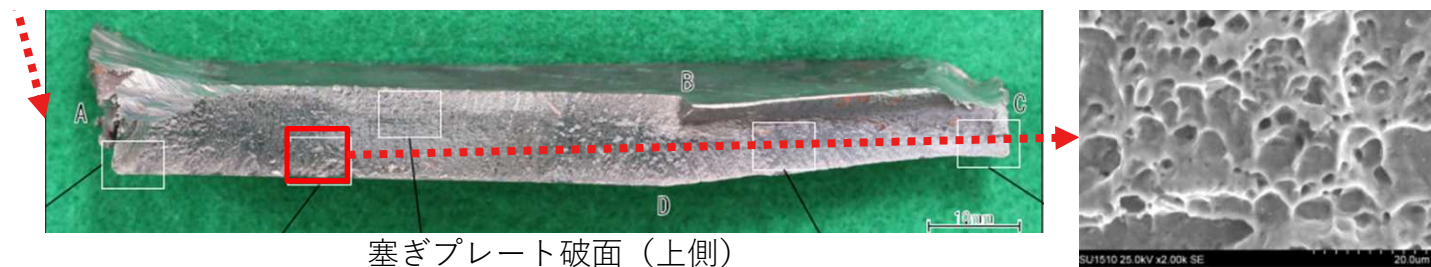
- 塞ぎプレートの亀裂のSEM観察結果
 - 破面にディンプル模様が確認され、延性破壊と推定
 - 破面は接触による損傷部分が多く、破断後に破面同士の接触が繰り返されたと推定

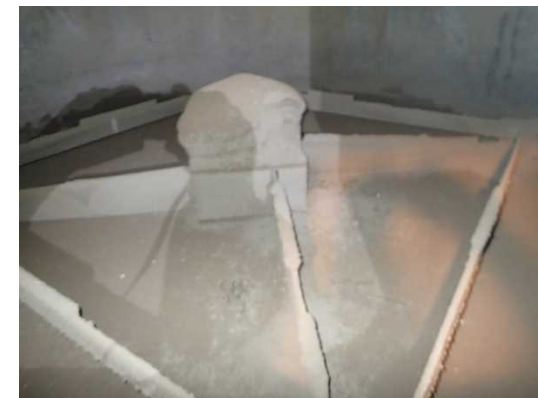
- 10月23日に、排ガス冷却器灰排出機の過負荷を示す警報が発生。機器の動作確認後、再起動。
- その後の調査において、排出機に異音・異臭は無く、コンベアから覗いた灰の性状にも異常は確認されていないが、電動機の電流値が定格に対し、高めであることを確認。
- 炉内で異物や灰が抵抗になっている、または軸封部に灰が入り込み抵抗になっている等が想定される。
- 焼却は継続しているものの、機器の予防保全や今後の安定焼却の観点から、準備を整えた上で焼却を停止し、排ガス冷却器内部および排出機の点検・清掃を行う。

排ガス冷却器底部の灰排出機の状況：2022年6月撮影

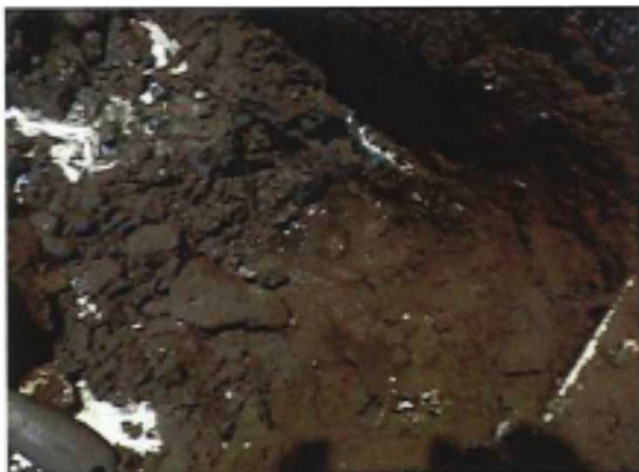
- 運転再開前 コンベア内の灰の様子（2022年6月撮影）：
粘土状で水分が多い

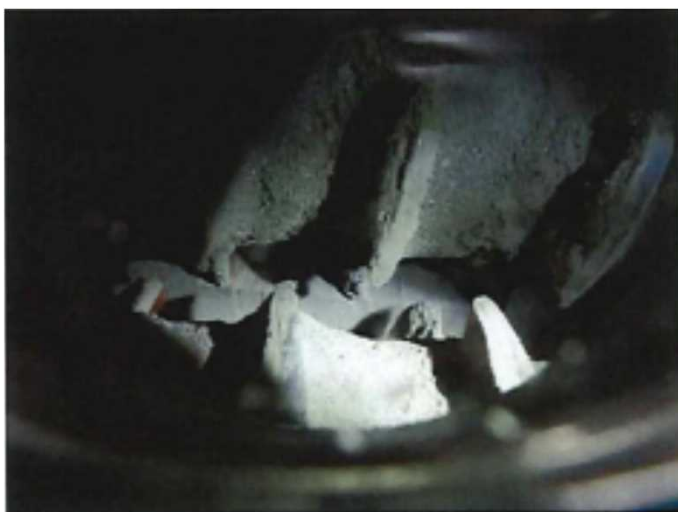
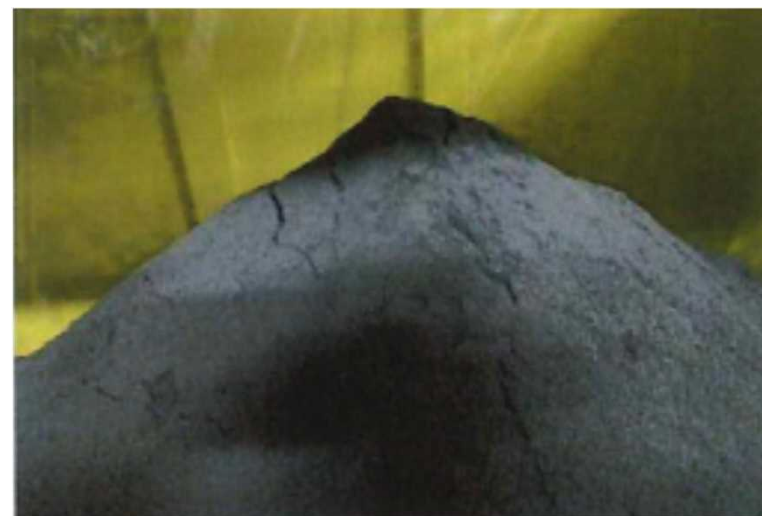
- 運転再開後 コンベア内および容器充填時の灰の様子(2022年10月19日撮影)：
サラサラで水分は少ない

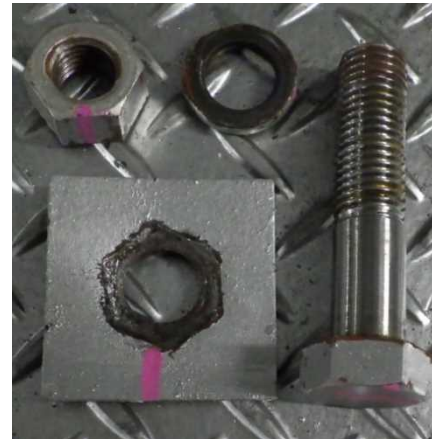
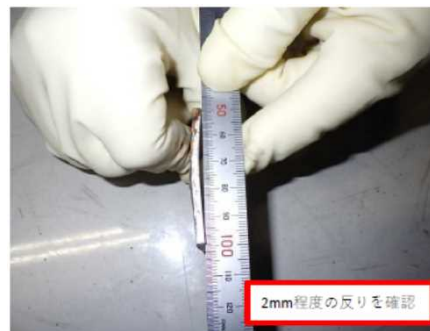
ボルト及び座金等
締結部材の状態

用途・要求機能			復旧方法
用途	気密性	強度	
ストーカ・二次燃焼器各要素を接続	要求有	要求有 耐震Bクラス地震力に対して許容応力未満とする設計	<ul style="list-style-type: none"> ・現場調査の結果、ボルト径に対してボルト穴が相対して大きい箇所を確認(左下図A,B面)。 ・上フランジ穴を拡張し、締結部の仕様(ボルト・座金材質及び寸法)を見直す。

- ボルト・座金の歪みの推定メカニズム
 - 地震によりボルトに負荷された引張力により、強度が弱い座金に変形
 - ボルト頭部の圧縮により座金が陥没し、ボルトも傾き、変形

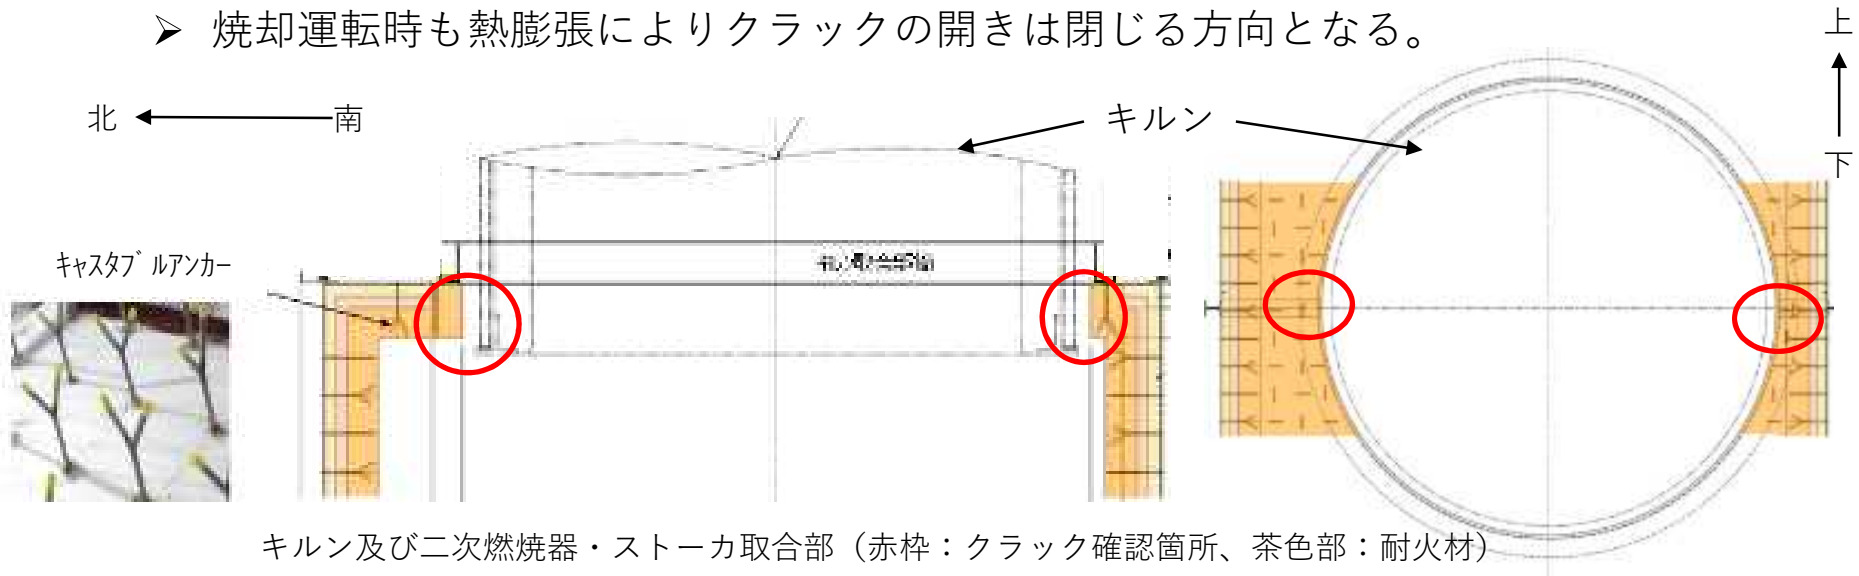
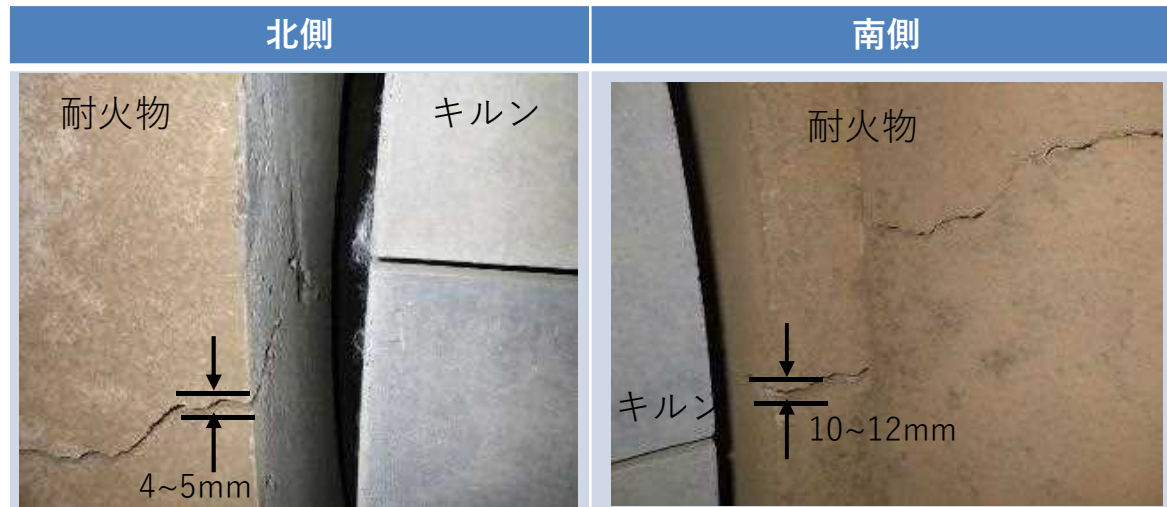
- 炉内耐火物について、外側の取合円筒亀裂と相対する位置近傍にクラックの発生を確認。
- 現状は脱落・剥離が発生する状況ではないため継続監視していく。
 - クラックが発生した部位はアンカーで支持されており、脱落・剥離は見られない。
 - 焼却運転時も熱膨張によりクラックの開きは閉じる方向となる。
