特定原子力施設監視・評価検討会
(第103回)
資料6-3

多核種除去設備 (ALPS) 高性能容器 (HIC) 排気フィルタの改良及び設置について

2022年10月26日

東京電力ホールディングス株式会社

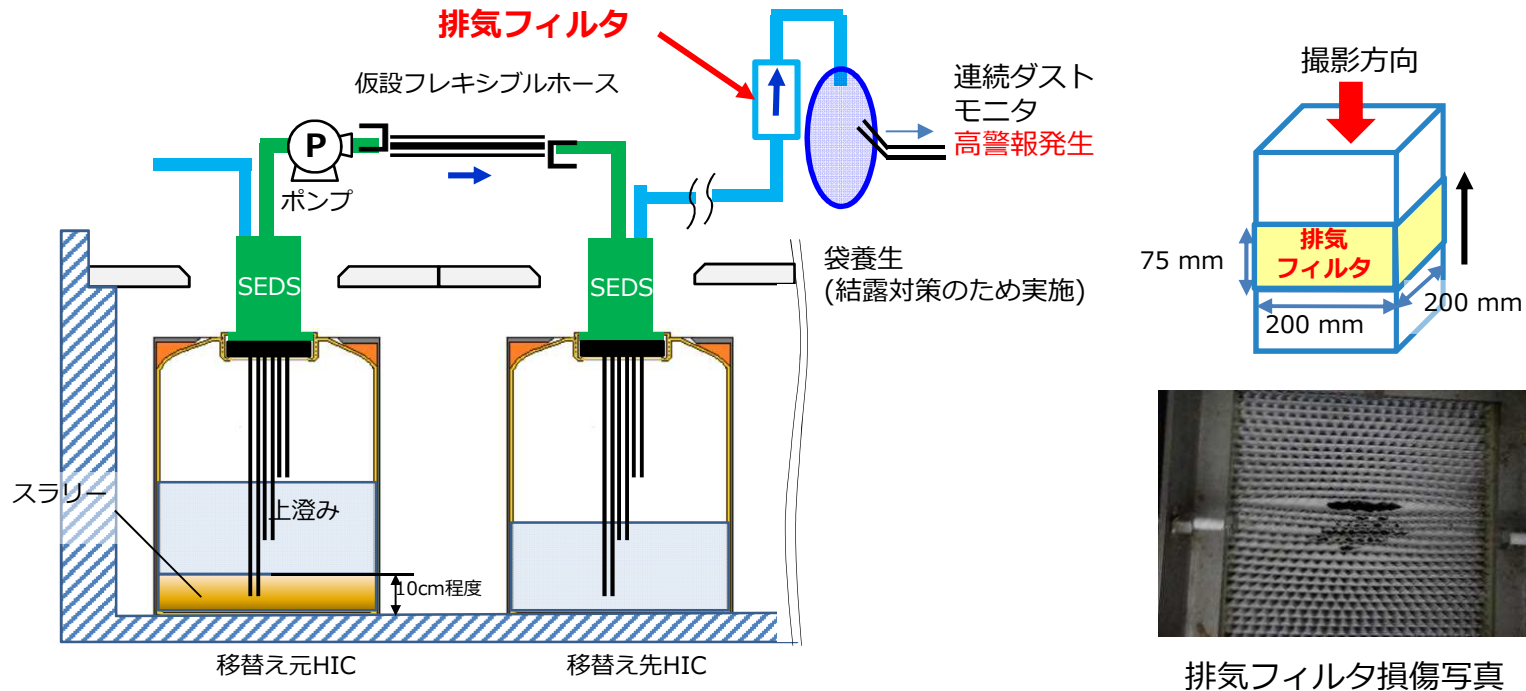
- 2021年8月24日，高線量HICの移替えの実施前に，低線量HICの移替えで作業手順・安全対策の確認を実施していたところ，スラリー移替え装置(SEDS)の排気フィルタ出口のダスト濃度が上昇。
- 現場調査を実施した結果，排気フィルタに損傷を確認。その後，他の排気フィルタにも同様の損傷を確認。

低線量HIC移替え作業時の状況

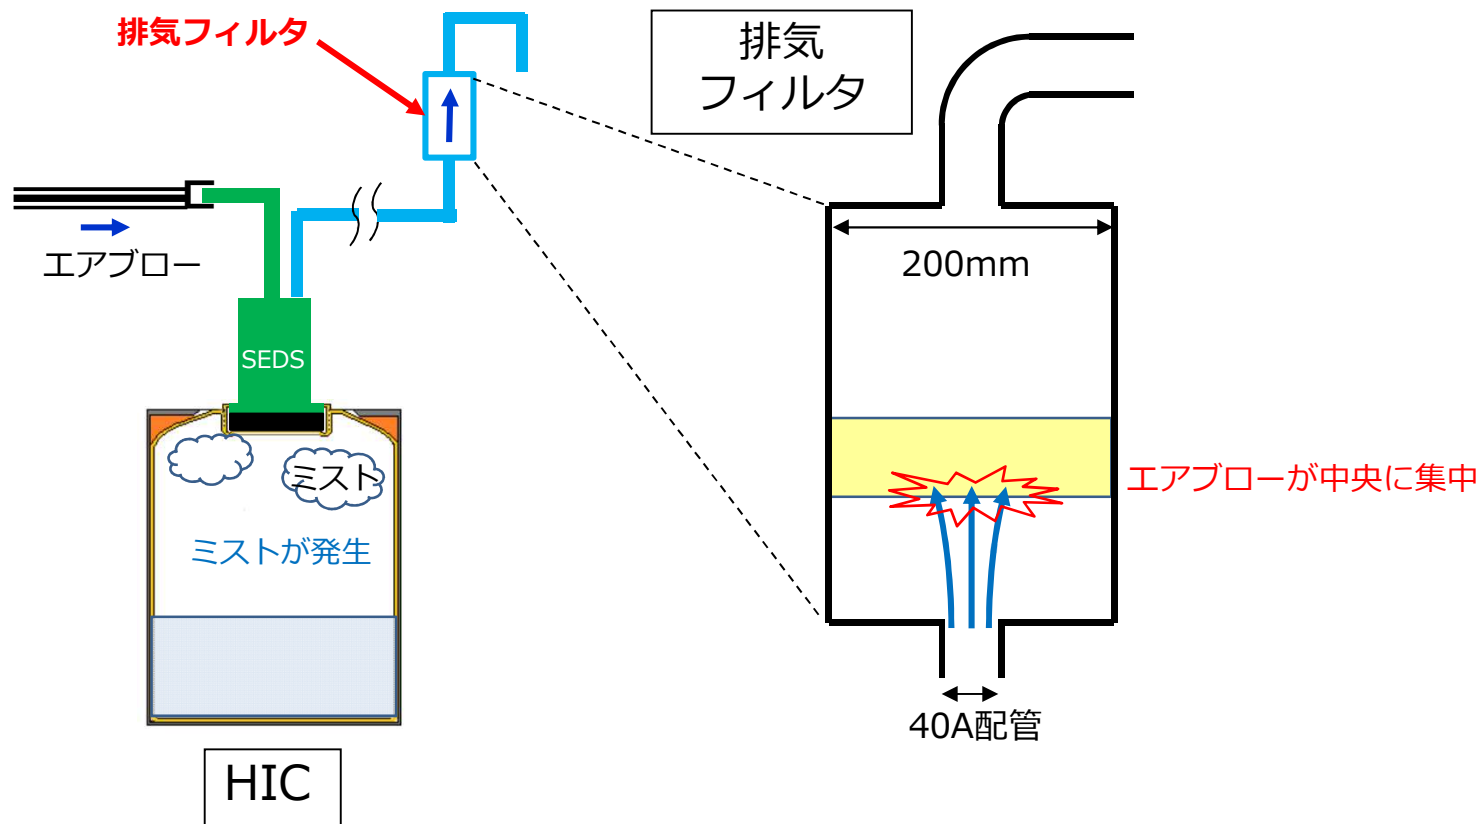
- HIC排気フィルタの損傷原因は以下の通り
 - 通常作業（クロスフローフィルタ洗浄廃液及び吸着材の排出作業）及びその後のエアブローにより、空気がフィルタ中央付近に集中
 - エアブローによりHIC内部にミストが発生（差圧上昇に寄与）

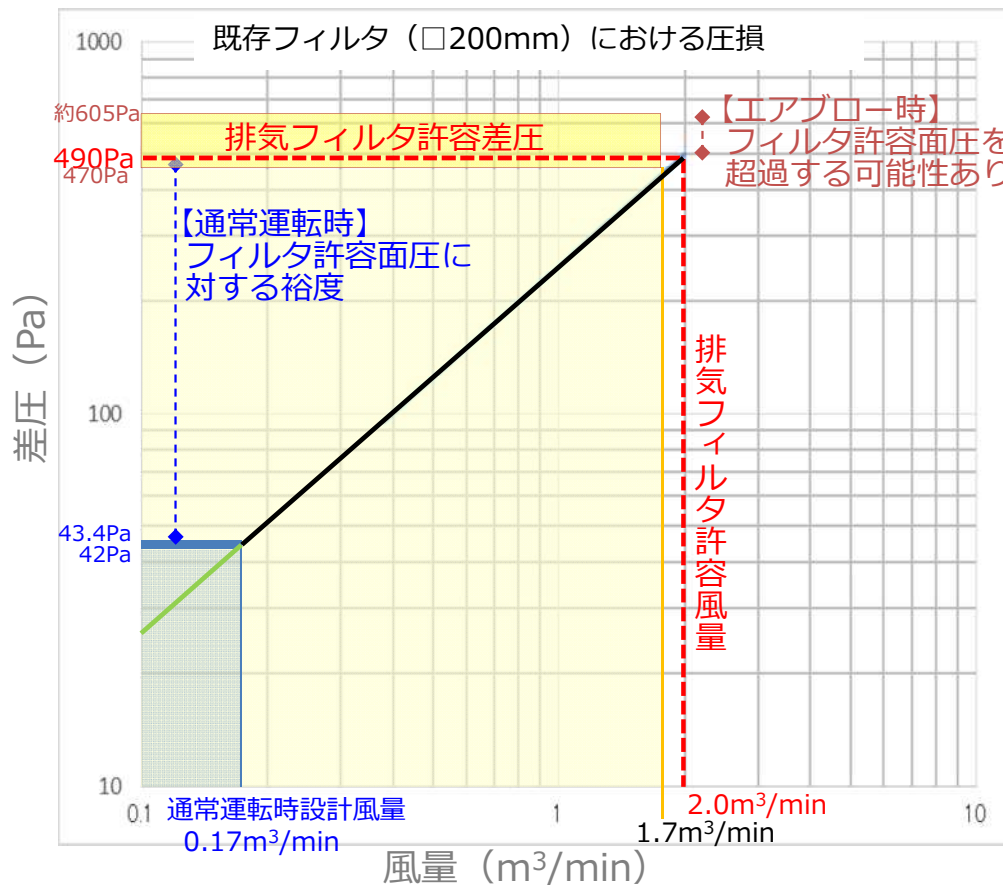
- 当初設計ではエアブローを考慮しておらず、フィルタ使用時の風量は $0.17\text{m}^3/\text{min}$ 以内と設計。
- 作業に必要なエアブロー風量は約 $1.7\text{m}^3/\text{min}$ であり、これがフィルタ面を均一に通過した場合には、約 470Pa （許容差圧 490Pa ）となる。
- フィルタ入口ノズルで絞られる影響（動圧影響）により、中央付近の風速が $1\sim 1.6$ 倍程度上昇（＝中央付近の差圧上昇）し、エアブローだけでも許容差圧を超える可能性がある。
- ミストや汚れの付着は、さらに差圧が上昇する要因となる。
