令和4年10月27日

静岡県富士市比奈 1286 番地の 2
興亜工業株式会社
代表取締役社長 井上 淳

興亜工業株式会社における放射性同位元素の管理区域内での漏えいについて

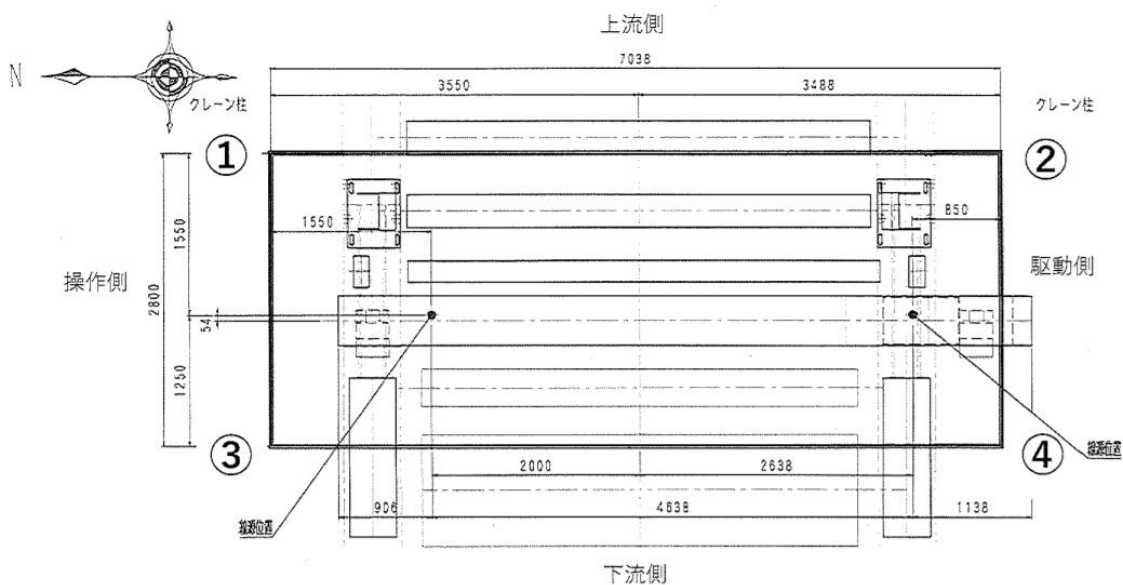
② 測定地点・結果

管理区域外の室内の空気中濃度の評価は 1. 3 のとおりであり、かつ、工場建屋内は換気していることにより漏えいしたクリプトンガスは、拡散し希釈されること、坪量計の異常調査時（1/27 20:00）に下記①により管理区域周辺（下記②の図参照。）の線量を測定した結果、バックグラウンドと同等の測定結果（下記②の表参照。）であることから、管理区域外の作業員の被ばくの可能性はないと考えられる。

測定場所	B.G 値	①	②	③	④
測定値 ($\mu\text{Sv/h}$)	0.25	0.25	0.25	0.25	0.25

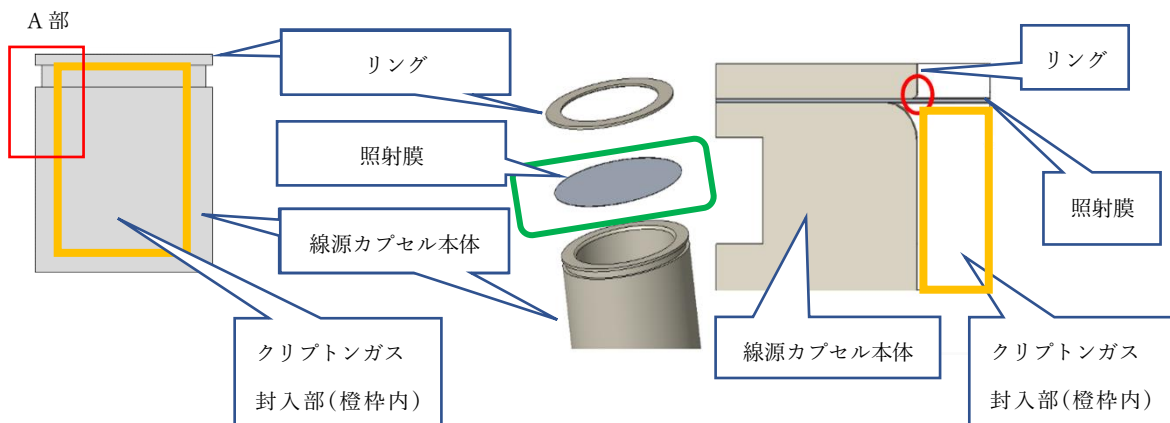
図1：線源カプセルと構成部品

調査の結果、RI 部品内の線源カプセルの照射膜を押さえるリング内輪のエッジ部の加工に鋭利な部分があり、線源カプセルに封入された 400kPa のクリプトンガスの内圧によってこの部分で照射膜にかかる応力が過剰となったことで破損したものと特定した（下図参照）。

線源カプセルのリングは、照射膜と接触する側に R 加工の基準があるが、反対面には明確な基準がない。海外 C 社において、このリングを表裏逆に溶接したことが原因であった。

- ・海外 B 社が設計変更を実施し、海外 C 社が製造変更を実施する。
 - ①リング内輪の R 加工を両面に施し表裏の形状差をなくし、組立工程の誤作業リスクを排除する設計変更
 - ②照射膜の膜厚を現在の 2 倍にすることで破損しにくい構造に変更
(変更前：25 μ m 変更後：50 μ m)
