# 泊発電所 3号炉 現地確認資料集

2022年 9月 8日

北海道電力株式会社

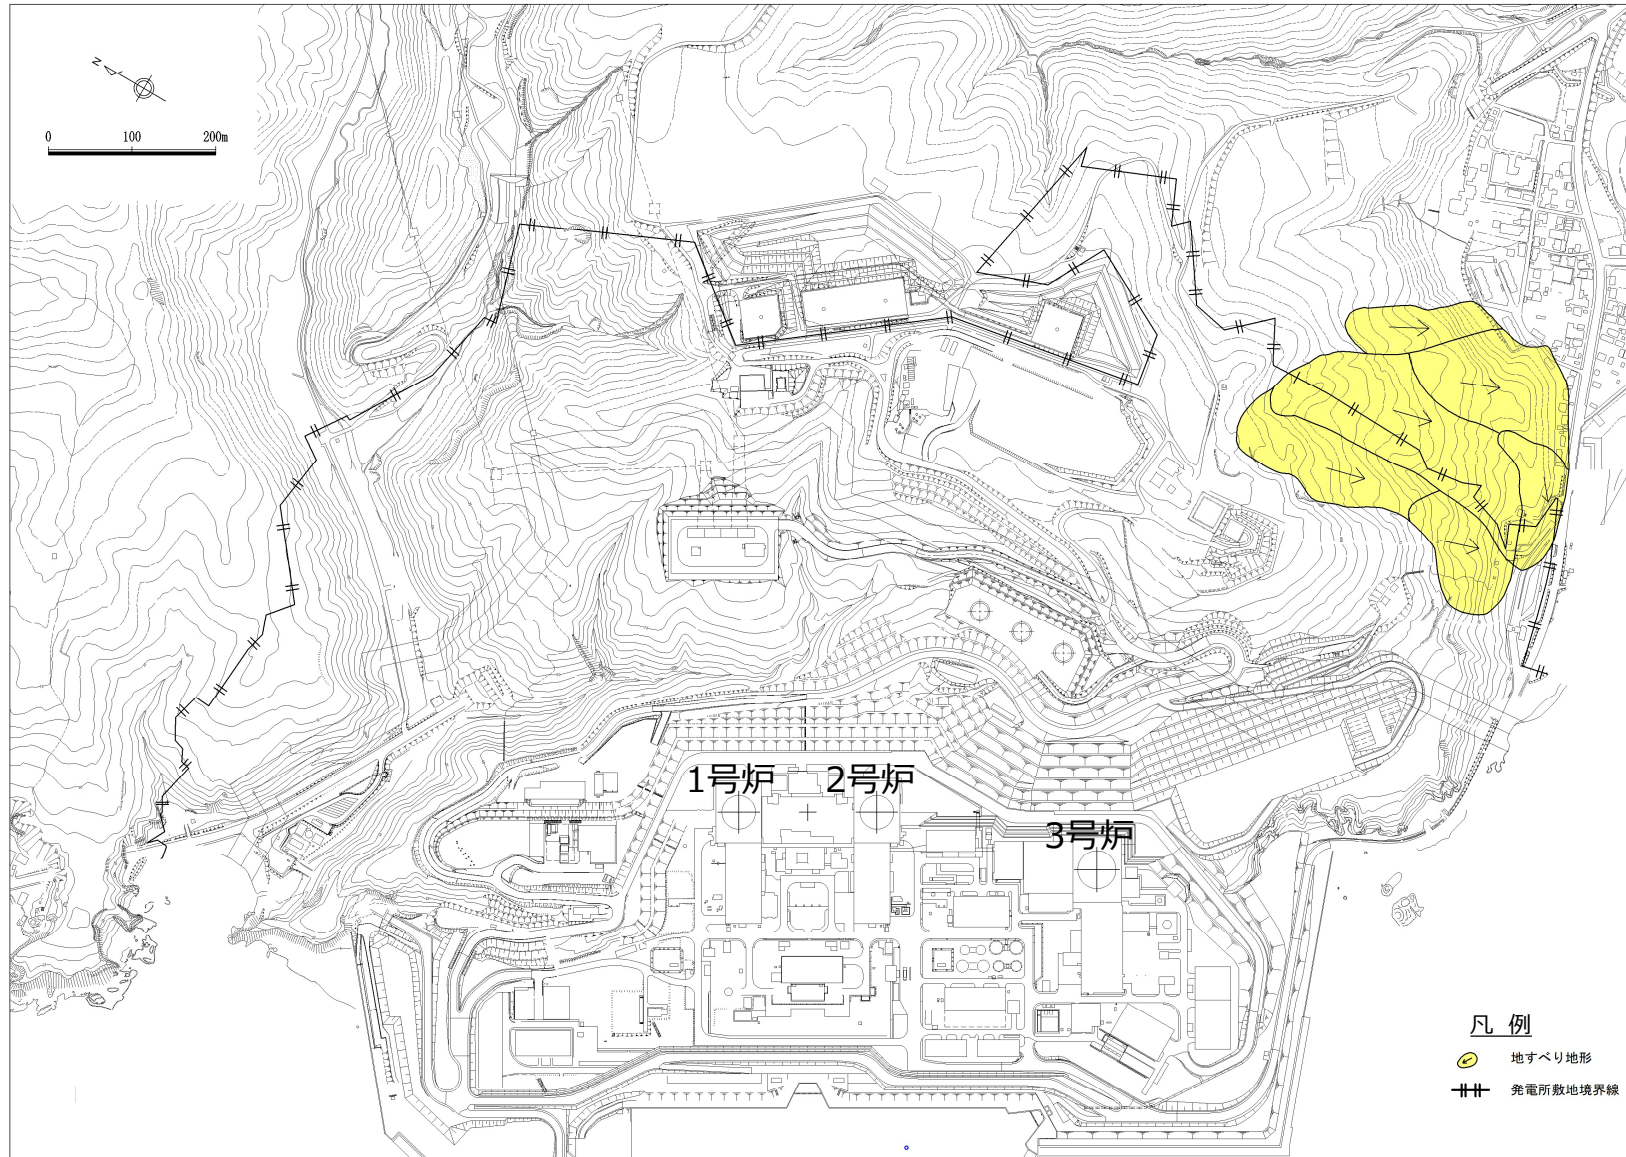
敷地における当社地すべり地形判読結果

敷地における当社空中写真判読の結果、敷地の南東側 (堀株側) に地すべり地形が認められる。

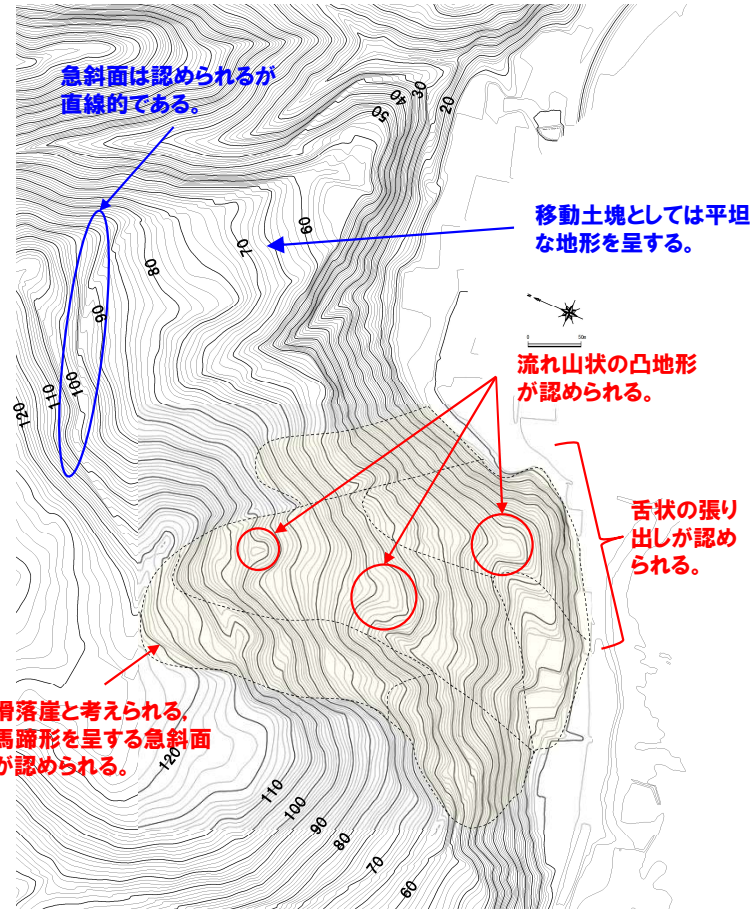
当社で抽出した地すべり地形  
(地形図は、1976年国土地理院撮影の  
空中写真を使用した空中写真図化により作成  
(1mコンター))

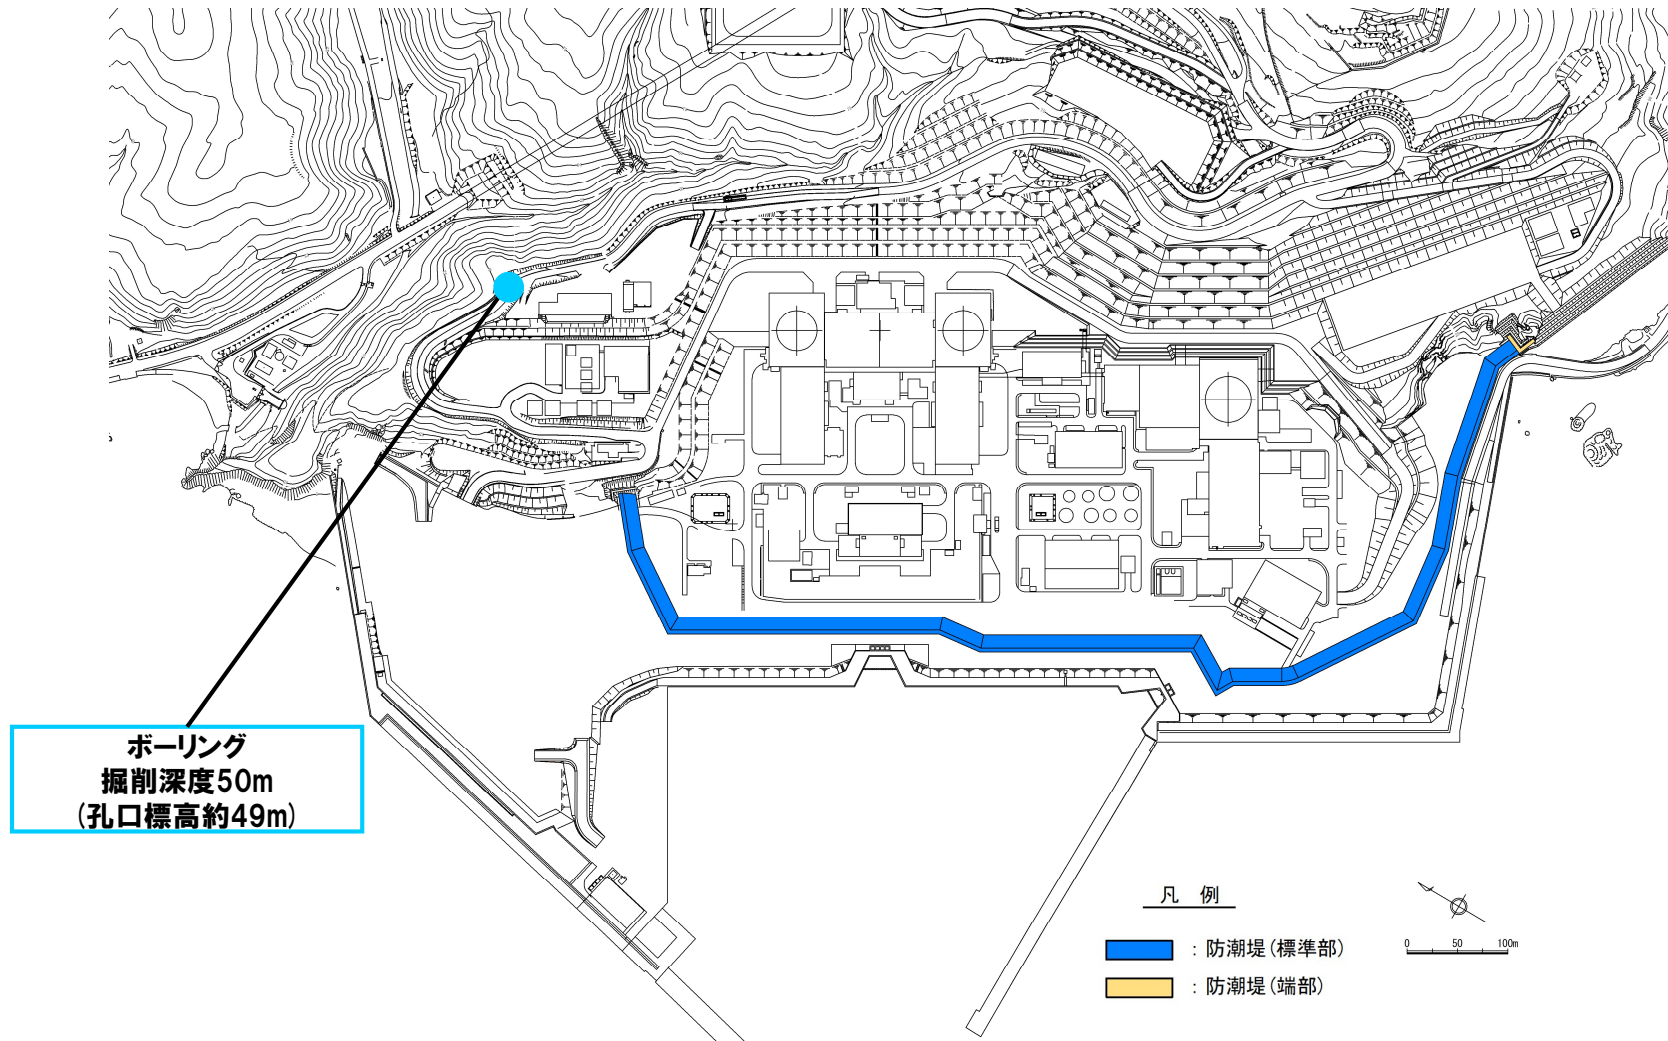
敷地の平面図

防潮堤の北側端部に位置する地山において実施している、ボーリングの調査位置を下図に示す。当該ボーリングは標高約49m~-1mまで掘削しており、標高約44mから、基盤岩である新第三系上部中新統神恵内層の火砕岩(砂質凝灰岩、火山礫凝灰岩及び凝灰角礫岩)を確認している。

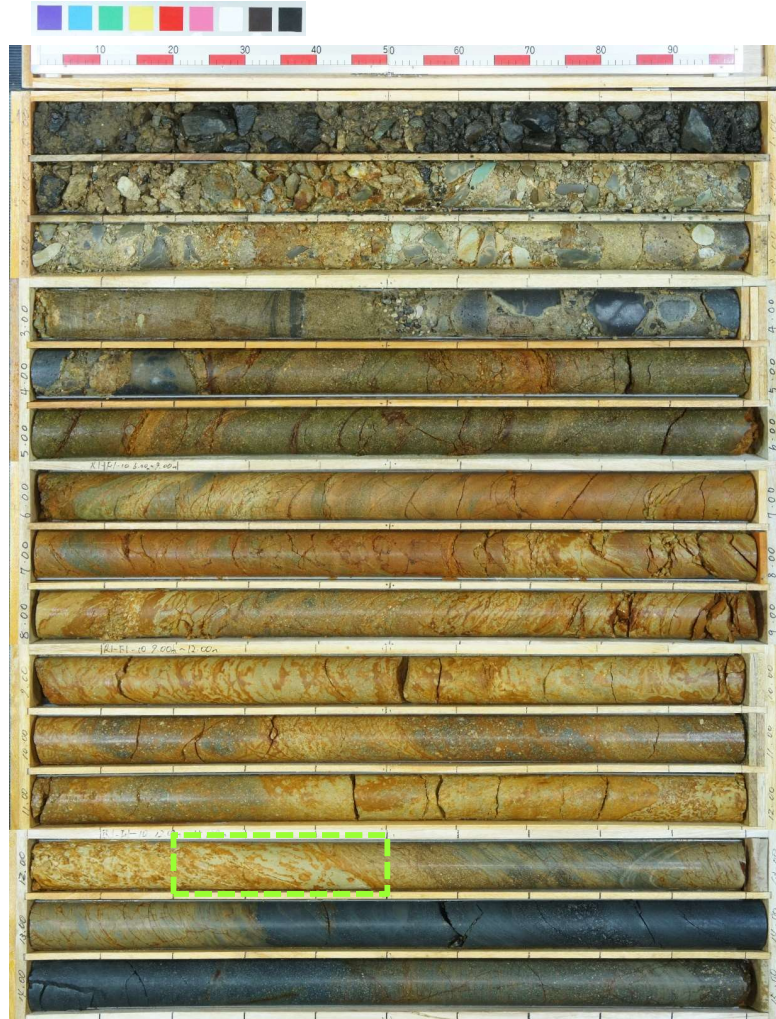
## 柱状図(1/4)

標尺 (m)	標高 (m)	深度 (m)	柱状図	地質名	色調	記
1	48.17	0.53	[Symbol]	砂礫	灰褐	礫径φ80mm以下の角-垂円礫が70-80%混じる砂礫。基質はシルト質砂。
	47.68	1.02		礫	暗灰	
2	45.68	3.02	[Symbol]	砂礫	褐灰	礫径φ60mm以下(最大礫径φ80mm)の垂角-円礫が70-80%混じる砂礫。礫種は安山岩・変質安山岩・泥質凝灰岩・デイサイト・火山凝灰岩。基質は細粒-粗粒砂主体で、シルト少量混じる。深度2.29-2.38m:礫分やや少ない。
		45.20				
4	44.46	4.24	[Symbol]	砂礫	褐灰	礫径φ120mm以下の垂角-円礫が80%程度混じる砂礫。礫種は安山岩・デイサイト主体。基質は淘汰のやや悪い細粒-粗粒砂。
		6.00				
7	6.88	∠50°	t=1mm程度で褐色を呈する軟質粘土が挟在。			
8	6.90	∠50°	t=1mm程度で褐色を呈する軟質粘土が挟在。			
9	8.27	11.90	割れ目少ない。			
12	36.04	12.66	[Symbol]	暗褐灰	砂質凝灰岩	深度11.90-12.43m:風化及び変質を被り、軟質。上下面は∠60°程度。深度12.30m:∠70°、t=2-3mmで白褐色を呈する軟質粘土が挟在。深度12.43m:∠60°、t=1-3mmで白色を呈する軟質粘土が挟在。
13	35.37	13.33				暗灰
14	34.27	14.43	[Symbol]	暗褐灰

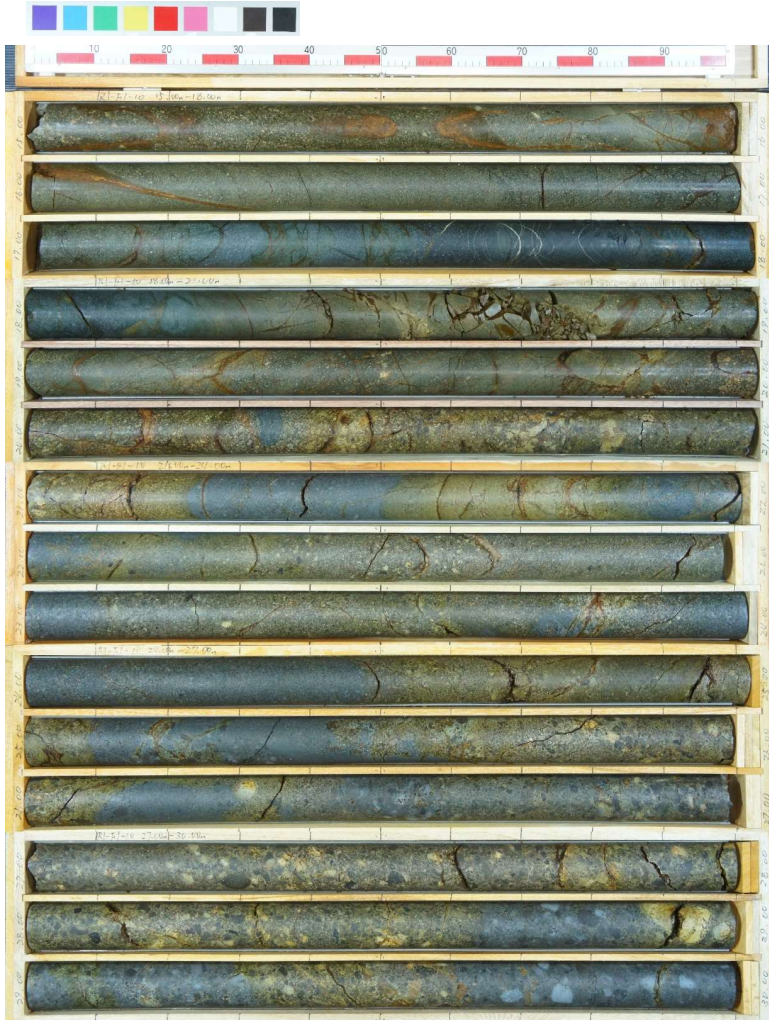
## 柱状図(2/4)

標高 尺 (m)	深度 度 (m)	柱状 状 図	地質 質 名	色調	記 事
16					深度15.60-16.30m: $\angle 75-90^\circ$ 、 $t=20\text{mm}$ 以下で褐色を呈する固結した粘土が挟在。
17			砂質凝灰岩	暗褐灰	
18					深度18.55m: $\angle 60^\circ$ 、 $t=10-30\text{mm}$ で淡褐色を呈する軟質粘土が挟在。
19					深度18.70m: $\angle 70^\circ$ 、 $t=30\text{mm}$ 程度で角礫が挟在。
20	28.73	19.97	火山礫凝灰岩	褐灰	礫径が15mm以下の安山岩礫・変質安山岩礫からなる火山礫凝灰岩。岩芯まで弱く褐色を呈し、やや軟質で、割れ目少ない。割れ目沿いは強く褐色を呈する。
21	27.65	21.05	砂質凝灰岩	暗褐灰 ～ 褐灰	中粒-粗粒の砂質凝灰岩。やや硬質で、割れ目少ない。割れ目沿いは強く褐色を呈する。
22	26.37	22.33			礫径が10mm以下の安山岩礫からなる火山礫凝灰岩。硬質で、割れ目少ない。割れ目沿いに褐色を呈する。
23					
24			火山礫凝灰岩	暗灰 ～ 褐灰	
25					
26					
27					
28					
29					
30

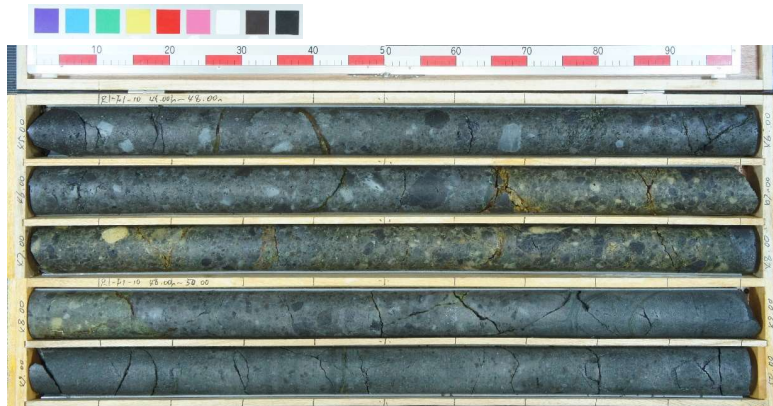
## 柱状図(4/4)

標 尺 (m)	標 高 (m)	深 度 (m)	柱 状 図	地 質 名	色 調	記 事
46 47 48 49 50	2.04	46.66	▲▲▲▲▲ ▲▲▲▲▲ ▲▲▲▲▲ ▲▲▲▲▲	凝灰角礫岩	灰	深度45.26m: ∠10°、割れ目。割れ目沿いに褐色を呈する。 深度45.40m: ∠30°、割れ目。割れ目沿いに褐色を呈する。
					灰褐	深度46.66-48.14m: 割れ目沿いに弱く褐色を呈する。
	0.56	48.14			灰	深度49.13-50.00m: 割れ目やや多い。
					-1.30	50.00

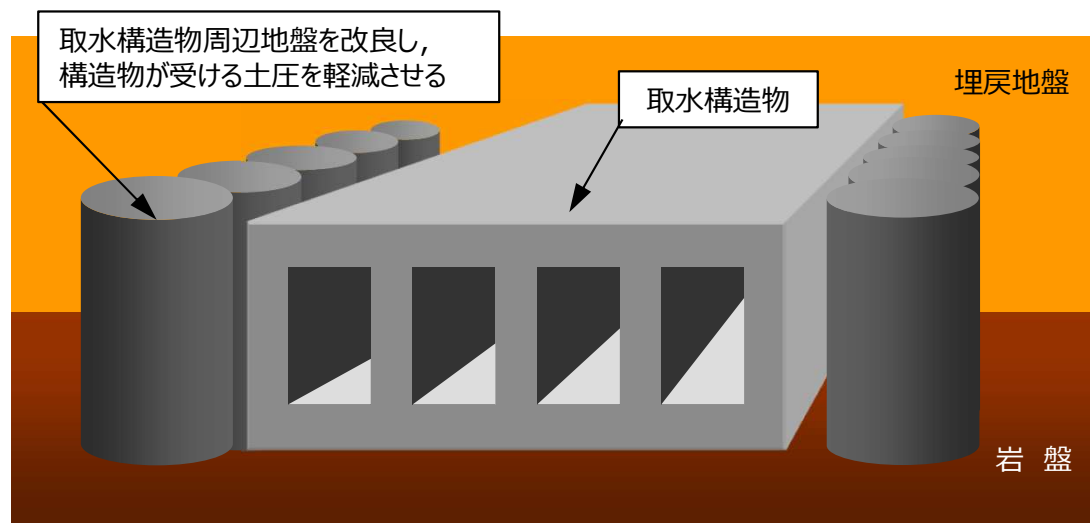
耐震裕度向上工事イメージ図

項目	内容
対象設備	1, 2号機取水路, スクリーン室, 海水管ダクト
工期	平成20年2月～平成20年12月
施工概要	高圧噴射攪拌工法により, 構造物周辺地盤の改良を実施し, 地震時の土圧を軽減させる耐震裕度向上工事を実施。

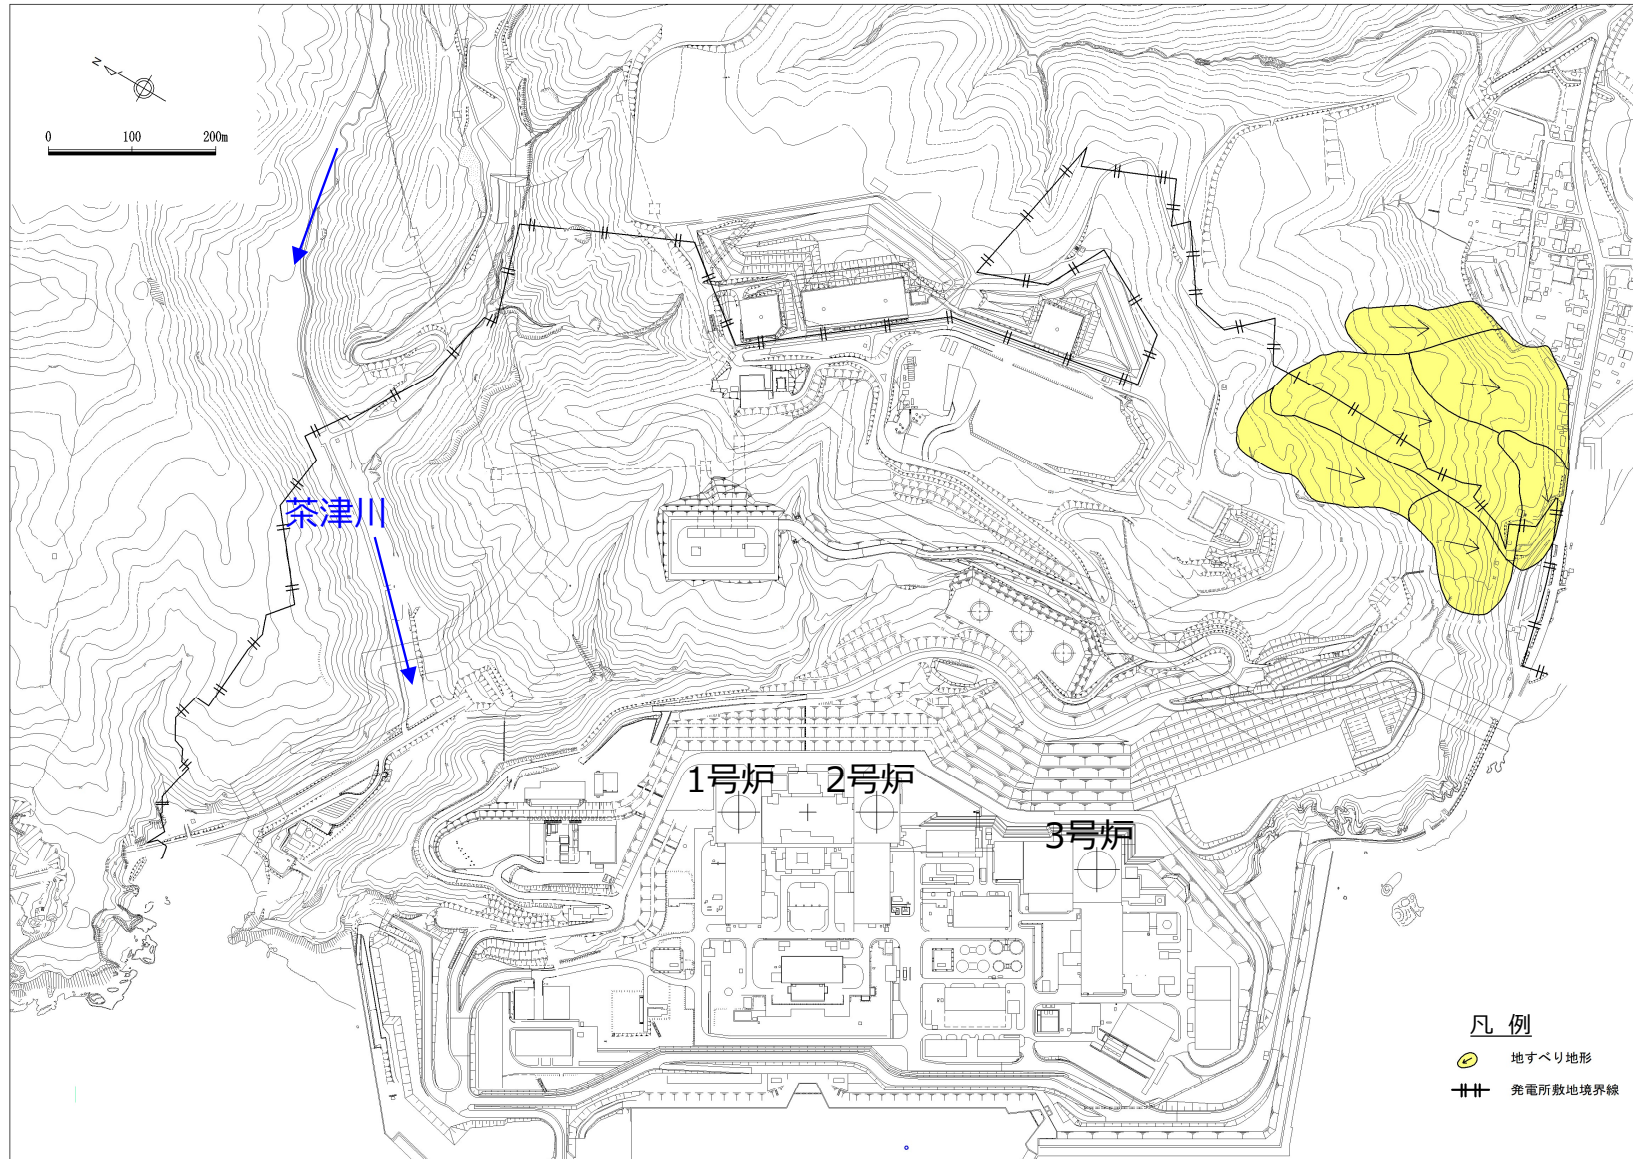
敷地における当社地すべり地形判読結果

敷地における当社空中写真判読の結果、敷地の南東側 (堀株側) に地すべり地形が認められる。

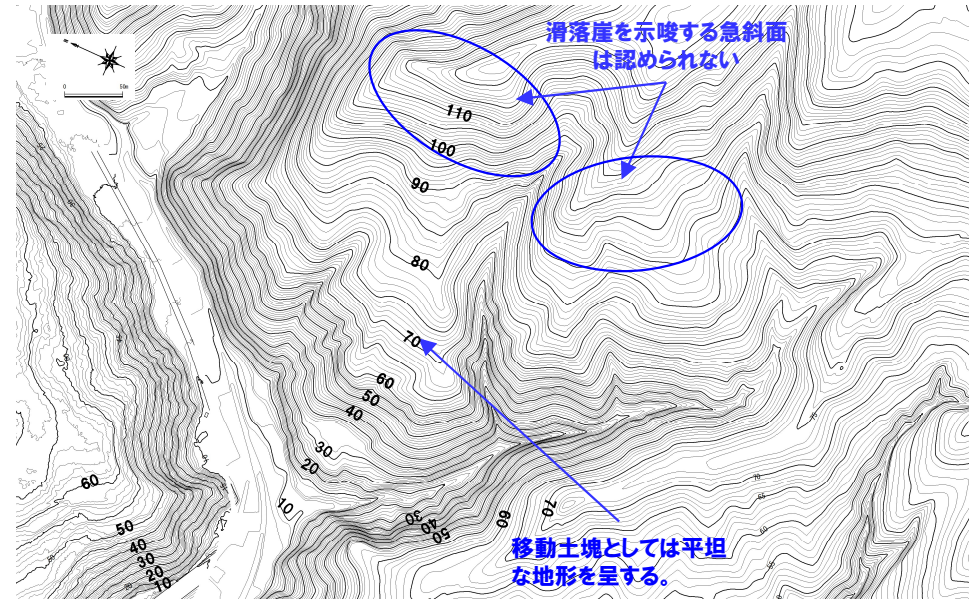
当社で抽出した地すべり地形  
(地形図は、1976年国土地理院撮影の  
空中写真を使用した空中写真図化により作成  
(1mコンター))

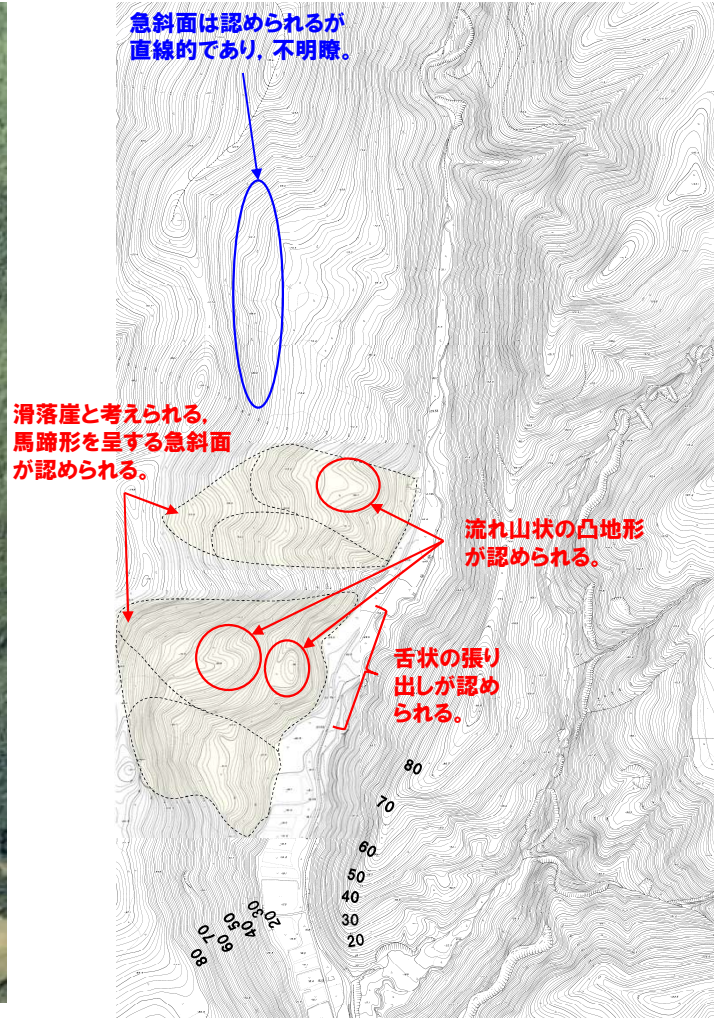
当社で抽出した地すべり地形  
(地形図は、1981年に航空測量により当社作成(1mコンター))
