スクリーニングと要対応技術情報の状況について(案)
 (国内外原子力施設の事故・トラブル情報)

2022-07-28
 技術基盤課

2次スクリーニングの検討状況(案)

規制対応する準備を進めている情報(要対応技術情報)リスト(案)

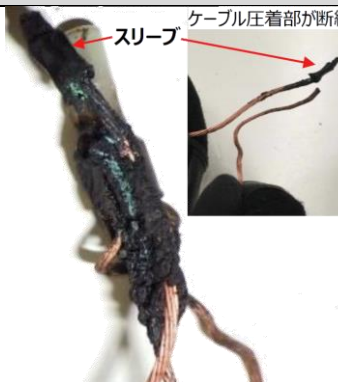
| 番号 | 件名 | 概要 | 受領日 | 担当 | 1次スクリーニング(暫定) | | |
|--|--|--|---|---|---|---|--|
| 国内 2021-60 | タービン建屋大物搬入口電動シャッターモーター給電ケーブルの焦げ跡の確認 更新日: 2022-04-26 NUCIA 通番: 13456M ユニット: 柏崎刈羽発電所7号 発生日: 2022-02-19 登録区分: 最終 | 2022-02-19、7号機タービン建屋大物搬入口電動シャッターが動作しなかった(2022-02-14)ため、当該シャッターを点検、モータ給電ケーブルに焦げ跡が確認された。これまで、当該設備に発煙、異臭等はなく、通電もない。公設消防による現場確認の結果、明らかな焼損が認められ火災と判断。鎮火も確認された。詳細観察により、ケーブル接続部の被覆付閉端接続子(スリーブ)の周辺に焦げ及びケーブルの断線が確認された。 安全評価: 本件による外部への放射能の影響および、けが人の発生はない。 推定原因: ケーブル圧着部の施工が不完全な状態であったところ、点検時にケーブルに触れることで、圧着部に応力がかかりケーブルの接続が弱まった結果、接触不良が生じ、通電の都度、異常加熱が発生し、その熱によって被覆が徐々に焦げた。 再発防止対策: 絶縁テープでケーブル圧着部を固定するリングスリーブへ取替える。今後、施工する際は、リングスリーブで施工する旨、工事仕様書に明記する。火災リスクの大きい電圧の高い大型シャッターを点検し、問題がないことを確認。中、小規模シャッターについては、順次点検する。 | 2022-04-26 | 事務局 | ② | — | 本件は、電動機器の給電ケーブルの接続部に焦げ跡が確認された事例。原因は接続部の接触不良による異常加熱。他の類似接続部に問題は見つからなかったことから、施工不良。施工管理に課題があったと考えられることから、左記の基準によりスクリーニングアウトとする。 |
| <p>図 焦げたケーブル</p> <p>図 接触不良原因</p> <p>図 スリーブとリングスリーブ</p> <p>図 リングスリーブへの取替え</p> | | | | | | | |

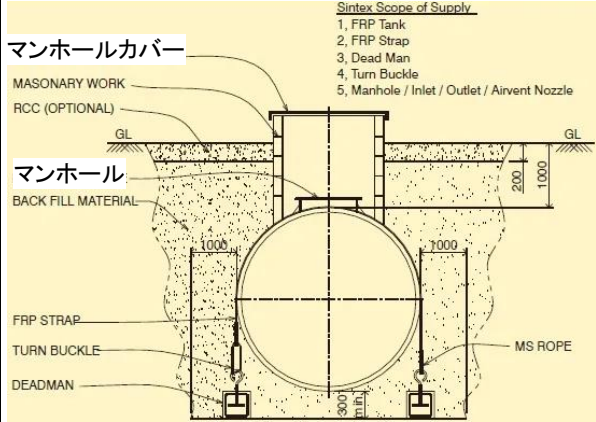
| 番号 | 件名 | 概要 | 受領日 | 担当 | 1次スクリーニング | | |
|---|---|---|---|---|---|---|--|
| LER321/202000100 | デイトンクへの水混入によりEDG運転不能状態 | <p>水混入の原因:FOST 頂部の水たまりから、頂部のねじ式接続部を通して水がタンク内に入り込み、タンク底部に滞留。その水が、2020-04-29のEDGサーベランス時に、燃料油移送ポンプでデイトンクに燃料とともに移送されたため。FOST 頂部の水たまりは、地下パイプからの漏水が近傍の電線管のプルボックスに侵入し、FOSTのマンホールにつながる電線管をつたってできた。FOSTのマンホールの排水孔は詰まっていた。その排水孔の点検、清掃を行う保守プログラムはなかった。また、プルボックス内のサンプポンプは機能しておらず、プルボックスとマンホール間の電線管のシールは劣化していた。</p> <p>是正処置:FOSTのマンホールの排水孔を洗浄し、定期的に洗浄する保守プログラムを策定。プルボックスと電線管のシール、サンプポンプ、地下パイプの漏水は修理された。</p> | <p>補足情報</p> <p>参考図 地下燃料貯蔵タンクの例 http://www.navyaawatertechsolutions.com/underground-petroleum%20storage%20tanks.html</p> | | | | |

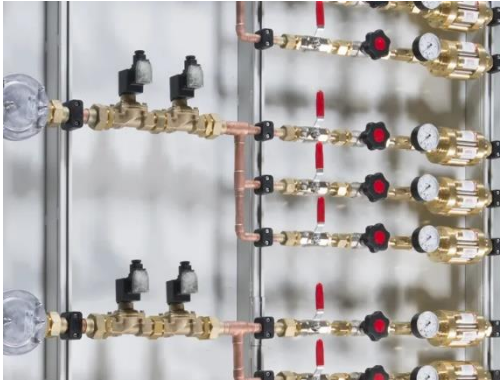
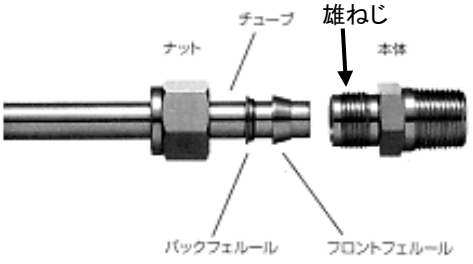
| 番号 | 件名 | 概要 | 受領日 | 担当 | 1次スクリーニング | | |
|---|---|--|--|---|---|---|--|
| LER352 /202000101 | 1 台の主蒸気隔離弁閉止による臨界状態での原子炉保護系の自動作動 | <p>根本原因:ねじ山損傷を特定した後の継手交換の必要性に関する不明瞭な保守手順。そのため、損傷したねじ山をダイカッター治具で修復され、再利用された。また、当該圧縮継手のバックフェールルで変形され切れ込みが入った場所での高サイクル疲労も破断に寄与した。切れ込み自体は見込まれていたが、亀裂と配管破断は予期されていなかった。</p> | 補足情報 | | | | |
| IIR352 /2021001 | NRC 統合検査報告書 | <p>損傷したねじ山の修理と再使用により、据え付け中に局所的な応力集中をもたらし、継手本体の降伏となった。2020年のスクラムの後で、4台の内側MSIVの内の2台で1インチPCIG供給継手の溶接された雄ねじのねじ山に損傷が見つかった。その脱着式PCIG供給配管は2016年に交換されたものである。内側のPCIG配管は、2018年にも脱着(非交換)された。2016、2018年の時も、雄ねじについて修理と再使用された可能性が高い。おそらく、修理再使用雄ねじは、建設当時からだろう。修理再使用のたびに応力集中の度合いが上昇したと考えられる。</p> <p>是正処置:4台の内側MSIVのPCIG供給配管を交換した。再発防止のため、手順書を改訂し、損傷した圧縮継手は新品と取り換えることを明確にした。さらに、1号機も2号機も、内側のPCIG溶接雄継手を取り換えることとし、振動起因の疲労に対するマージンを拡張するよう内側、外側とも配管設計を最適化することとした。</p> | <p>参考図 ガス・マニホールシステムの例 https://www.ibeda.com/en/gas-manifold-systems/custom-solutions-for-central-gas-supply</p> <p>参考図 圧縮継手の例 http://www.sankoms.co.jp/joint-product.html</p> | | | | |

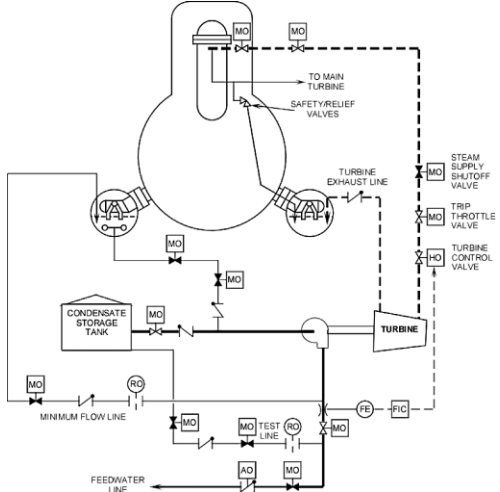
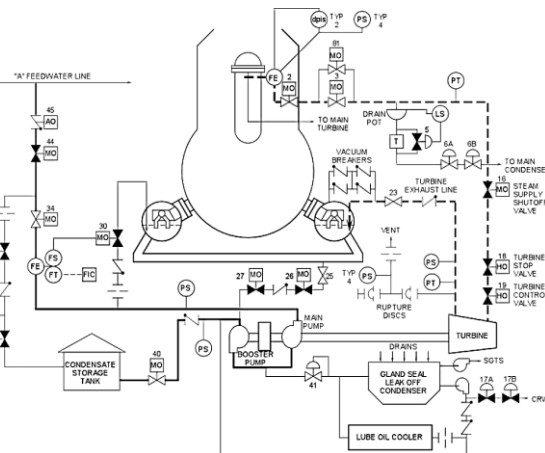
| 番号 | 件名 | 概要 | 受領日 | 担当 | 1次スクリーニング | | |
|---|---|--|--|---|---|---|---|
| LER352/202000200 | 起動中にHPCIとRCICが未準備のため技術仕様書違反 | <p>安全評価:この時、自動減圧系(ADS)と低圧ECCSが運転可能であり、HPCIとRCICが運転不能だった時間も短いことから、安全重要度は最小だった。</p> <p>原因:指示を出していた制御室主任(CRS)が、起動手順書を間違っ て解釈し、規定の圧力到達時にRCICとHPCIの準備完了ではなく、準備していることと解釈していたため。</p> | <p>補足情報</p> <p>参考図 BWRのRCIC系統 https://www.nrc.gov/docs/ML1414/ML14140A178.pdf</p> <p>参考図 BWR/4のHPCI系統 https://www.nrc.gov/docs/ML1414/ML14140A178.pdf</p> | | | | |

| 番号 | 件名 | 概要 | 受領日 | 担当 | 1次スクリーニング | | |
|---|---|--|--|---|---|---|---|
| IIR352/2021002 | NRC統合検査報告書 | <p>是正措置:起動手順が改訂され、圧力を上昇させる前にRCICとHPCIが運転可能であることの確認や承認をより確実に行うことが含まれた。</p> | | | | | |

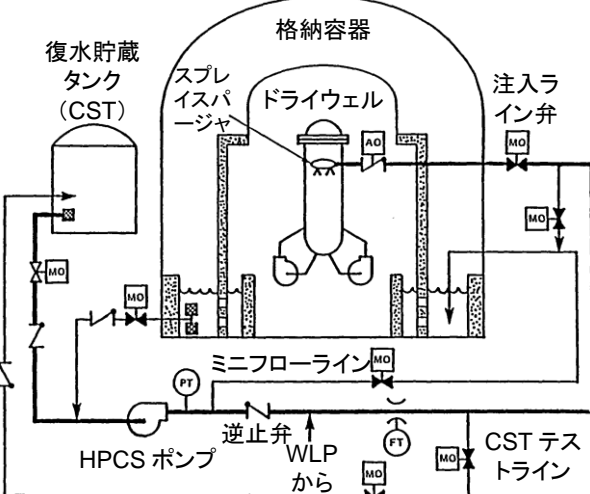
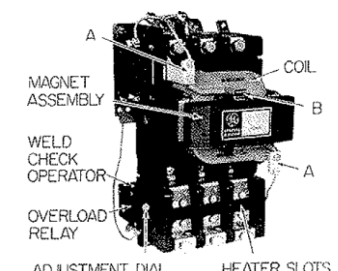
| 番号 | 件名 | 概要 | 受領日 | 担当 | 1次スクリーニング | | |
|---|--|---|--|---|---|---|---|
| LER374 /202100100 | ウォータレグポンプの遮断器キュービクル内の接触器故障による高圧炉心スプレイの動作不能 | <p>安全評価:HPCSのWLPは、HPCSを運転可能状態に維持するのに必要なサポートシステムであり、その喪失によりHPCSは運転不能と宣言された。</p> <p>原因:WLPのモータースターターの接触器と制御電源変圧器に損傷が確認されており、その原因は接触器の経年劣化による故障である。接触器コイルの内側で始まった加熱事象により最終的にはコイルが断線し、モータースターターが損傷。増加した電流の影響を受けた制御電源変圧器が過熱して故障した。</p> <p>是正処置:1号機と2号機の区分3のモーターコントロールセンター(MMC)において、連続給電されている各々7つの接触器において、潜在的に類似な故障メカニズムがあることが判明したことから、追加の接触器交換(の要否)を評価する是正処置が登録された。</p> <p>故障コンポーネント情報 製造者:GE コンポーネントタイプ:接触器 モデル:CR206C0</p> | <p>補足情報</p> <p>注)WLPは、上図の逆止弁と注入ライン弁の間の配管内を確実に水で充填させるためのもの。目的は水撃防止とHPCS注入の時間遅れを最小化すること。</p> <p>参考図 HPCS フローダイアグラムの例 (当該プラントのものではありません) https://www.nrc.gov/docs/ML1705/ML17056B997.pdf</p> <p>注)電磁モータースターターは、電磁接触器と過負荷リレーを組み合わせたものである。</p> <p>参考図 GE製電磁スターター(CR206) https://escventura.com/manuals/ge_magneticStarter_CR205_ig.pdf</p> | | | | |

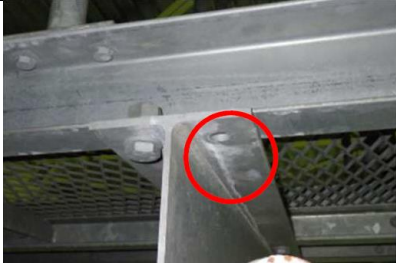
| 番号 | 件名 | 概要 | 受領日 | 担当 | 1次スクリーニング | | |
|---|--|---|---|---|---|---|---|
| | | | 図 ボルト脱落箇所例 | | | | |

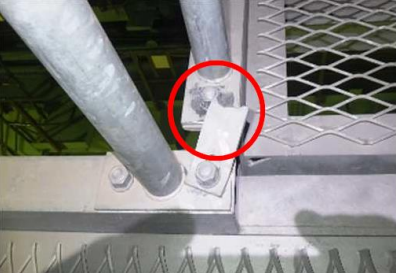
| 番号 | 件名 | 概要 | 受領日 | 担当 | 1次スクリーニング | | |
|---|--|---|---|---|---|---|---|
| | | | 図 点検用足場の構成部材欠損箇所例 | | | | |

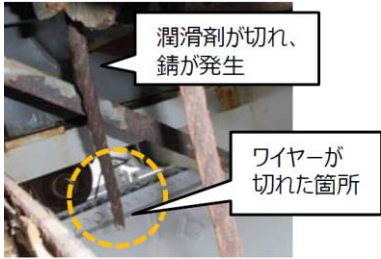
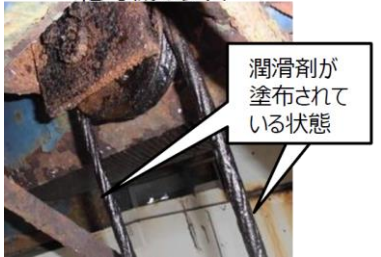
| 番号 | 件名 | 概要 | 受領日 | 担当 | 1次スクリーニング(暫定) | | |
|--|---|---|---|---|---|---|---|
| 国内 2021-66 | 取水口エリアにおけるクレーンのワイヤー切れ 更新日: 2022-06-29 NUCIA 通番: 13468M ユニット: 柏崎刈羽発電所 5号 発生日: 2022-03-23 登録区分:最終 | 2022-03-18、取水口エリアの設備点検に使用するクレーンを使用再開するために点検している際に、クレーンワイヤーが切れた。 安全評価:けが人の発生はない。2022-03-23、労働基準監督署の現場確認の結果、労働安全衛生規則に基づく事故報告書が必要と判断された。 推定原因:ワイヤーの潤滑剤が切れたことで錆が発生し、腐食が進行したため。 根本原因:ワイヤーの潤滑剤の塗布に関するルールが特段定められておらず、潤滑剤の塗布から2年間が経過していたこと。 是正処置:①年次点検時、潤滑剤切れが確認された場合は、潤滑剤を塗布する。②ワイヤーの腐食状況を確認し、外部腐食、内部腐食を確認した場合は、当該ワイヤーを廃棄する。③使用期間の上限を8年に定め、定期的に交換する。 また、発電所構内にある類似のクレーン(3台)のワイヤーの点検を開始した。 | 2022-06-29 | 事務局 | ① | — | 本件は、原子力発電所の屋外設備の点検に使用するクレーンのワイヤーが切れた事例である。労働安全衛生規則に基づく事故報告書が必要と判断されたことから、左記の基準によりスクリーニングアウトとする。 |
| <p>補足情報</p> <p><切れた当該のワイヤー></p> <p><他号機のワイヤー></p> <p>図 ワイヤーの状態</p> | | | | | | | |

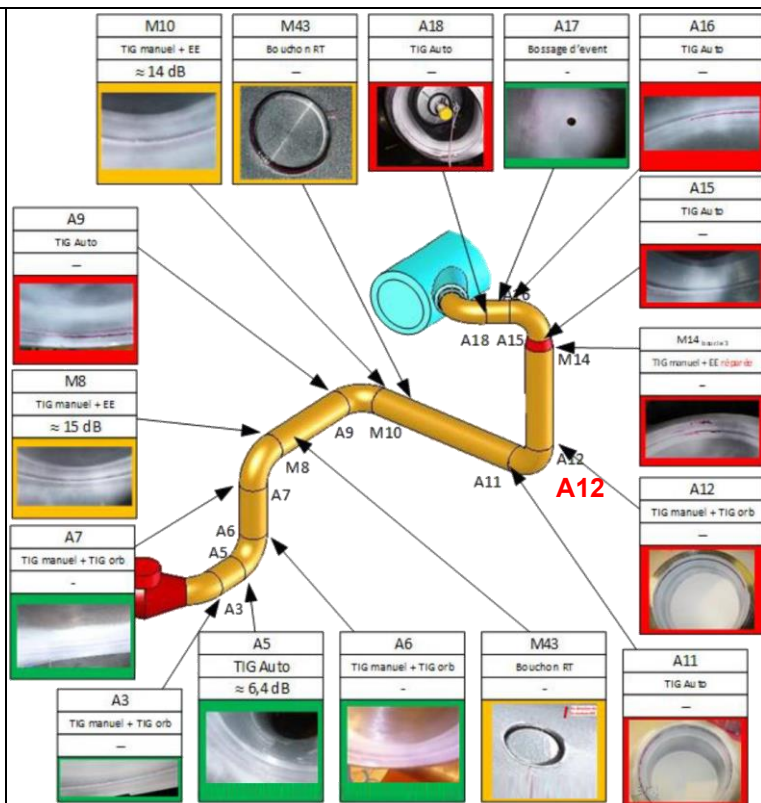
図 3 シボ-1 の RIS 配管溶接部浸透探傷試験 (PT) 結果

- シボ-1での亀裂指示は、エルボの配管内側で周方向であった。
- 問題領域は、100°C超となる配管の溶接近傍である。
- 問題の配管内では、流れはない（滞留）。
- SCC感受性に対する配管形状（渦流の浸入長さ、熱成層長さ）の効果の大きさ：1450 MWe級 > 1300 MWe級 > 900 MWe級
- 仏国の10年毎点検では、亀裂は超音波探傷(UT)で検知。その手順は熱疲労割れ検知用としてつくられたもの。今後の配管再検査には改良手順が用いられる。
- 過去の非破壊検査(NDT)データを再分析して、「無関係な指示」という偽陽性を見つける。

赤枠：指示あり。黄枠：不明。緑枠：指示なし。

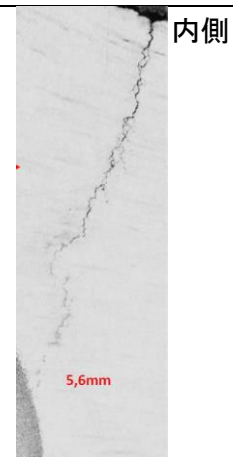
図 4 シボ-1 で見つかった亀裂

- 破壊検査は、SCCを裏付け、亀裂の深さを計測するために必要である。
- 亀裂はIGSCC。配管材は316Lステンレス鋼。位置は溶接部近傍の熱影響域(HAZ)であり、機械的作用影響域(MAZ)である。
- 溶接ルートパス近傍に高硬度領域。シボ-1のA12溶接部の溶接初層近傍の硬度は異常に高い。
- 溶接部に不純物はない。材料組成は仕様合致している。

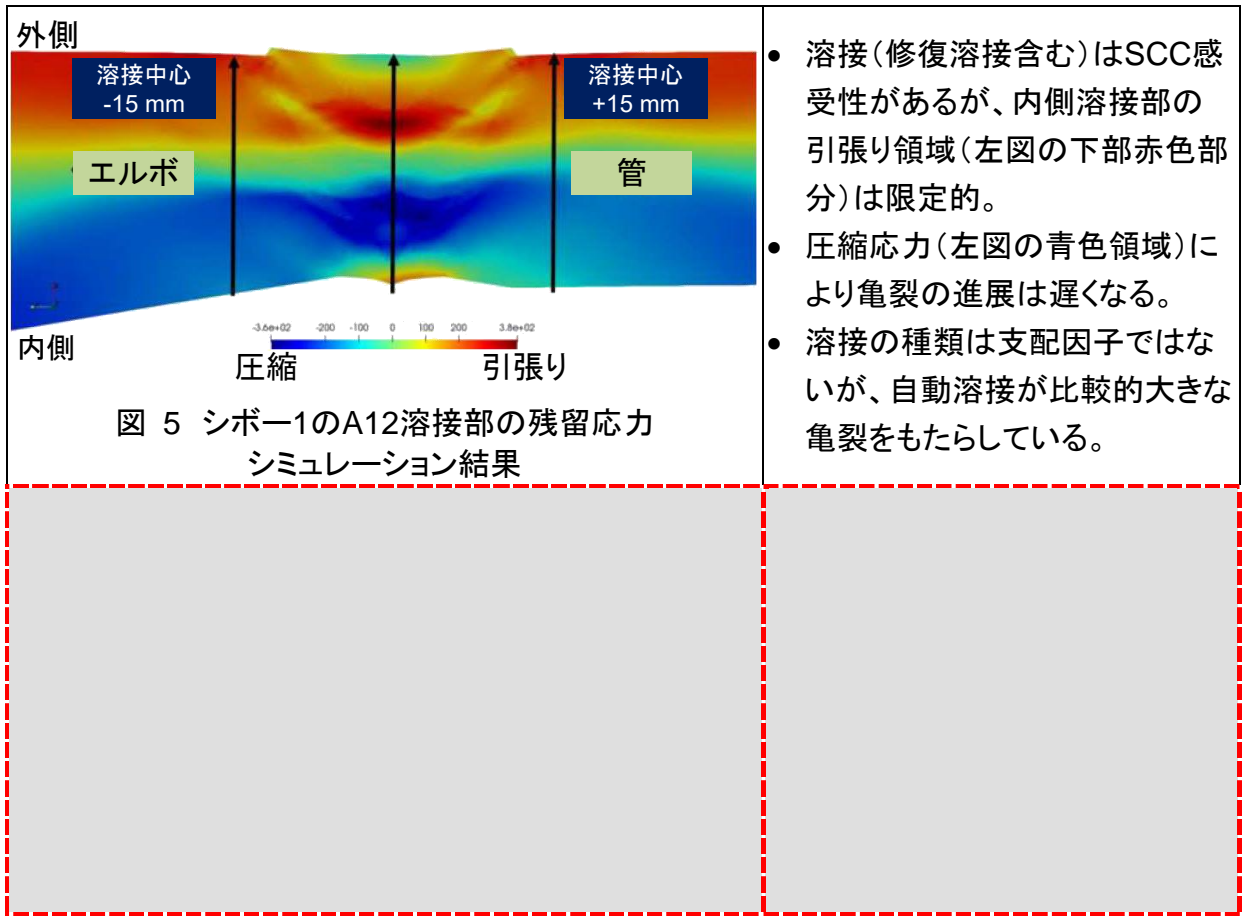
図 5 シボ-1のA12溶接部の残留応力シミュレーション結果

- 溶接(修復溶接含む)はSCC感受性があるが、内側溶接部の引張り領域(左図の下部赤色部分)は限定的。
- 圧縮応力(左図の青色領域)により亀裂の進展は遅くなる。
- 溶接の種類は支配因子ではないが、自動溶接が比較的大きな亀裂をもたらしている。
