# 福島第一原子力発電所1号機の 格納容器内部調査から得られた情報 （前半調査とりまとめ）

2022年12月8日

東京電力ホールディングス株式会社

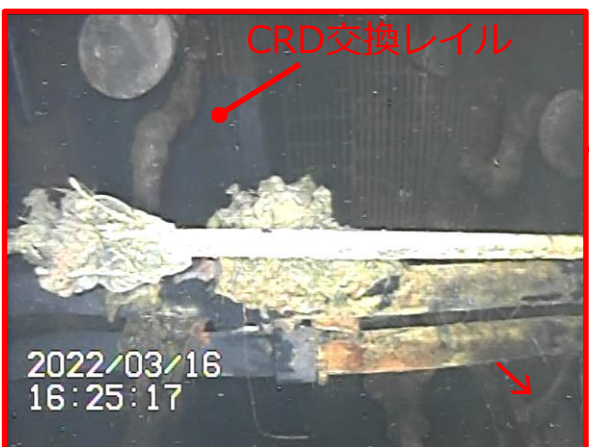
- 配管や構造物への付着物を確認
- RCWヘッダ配管等に金属光沢のある付着物を確認

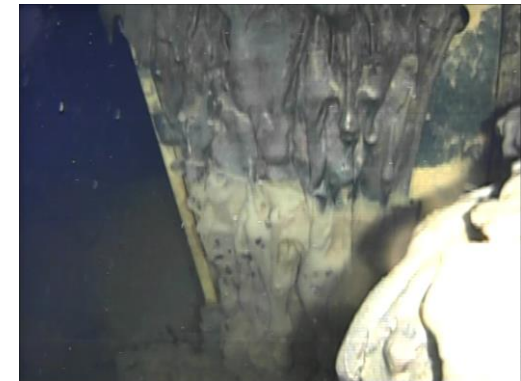
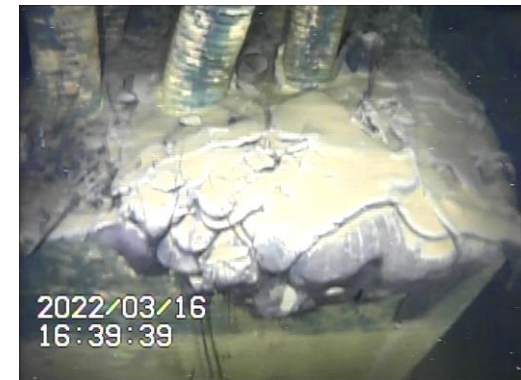
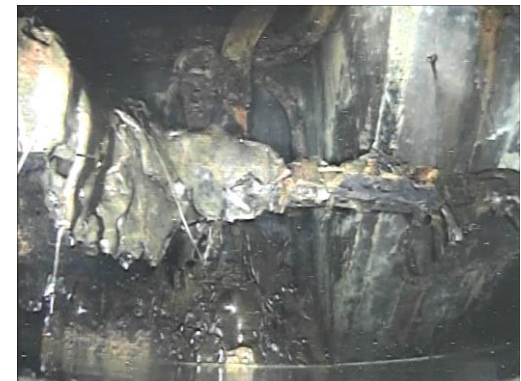
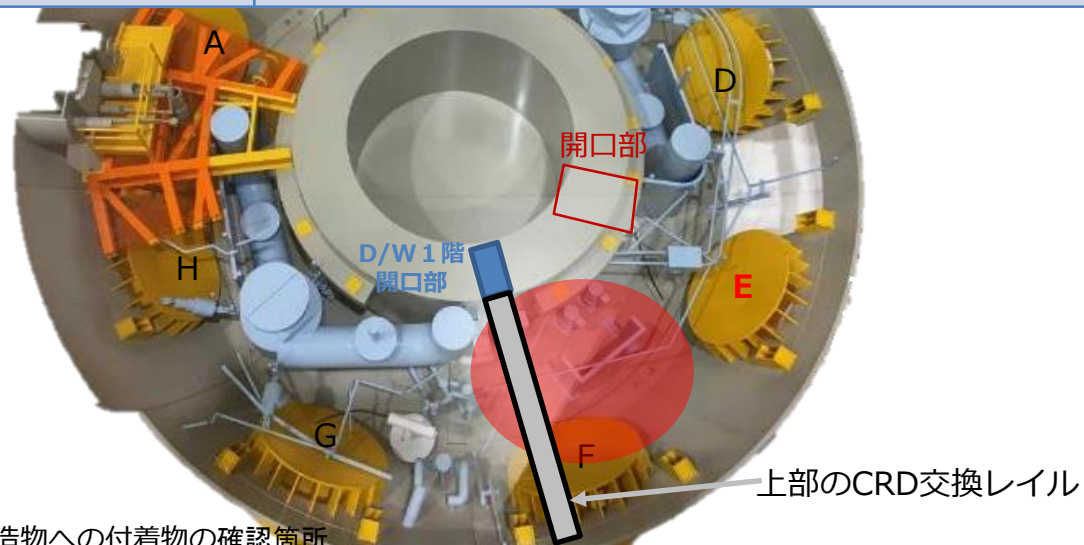
外見	多種多様
大きさ	多種多様
確認場所	水中、気中のペDESTAL外機器ドレンサンプ、CRD交換レイル、等の構造物の上面及び側面
起源/ 組成	<p>保温材や遮へい材の高温による劣化</p> <p>CRD交換レイルの下で確認された堆積物は</p> <p>①ペDESTAL内部から落下した可能性</p> <p>②開口部周辺が局所的に高温化することで生成された可能性</p> <p>が考えられる</p>

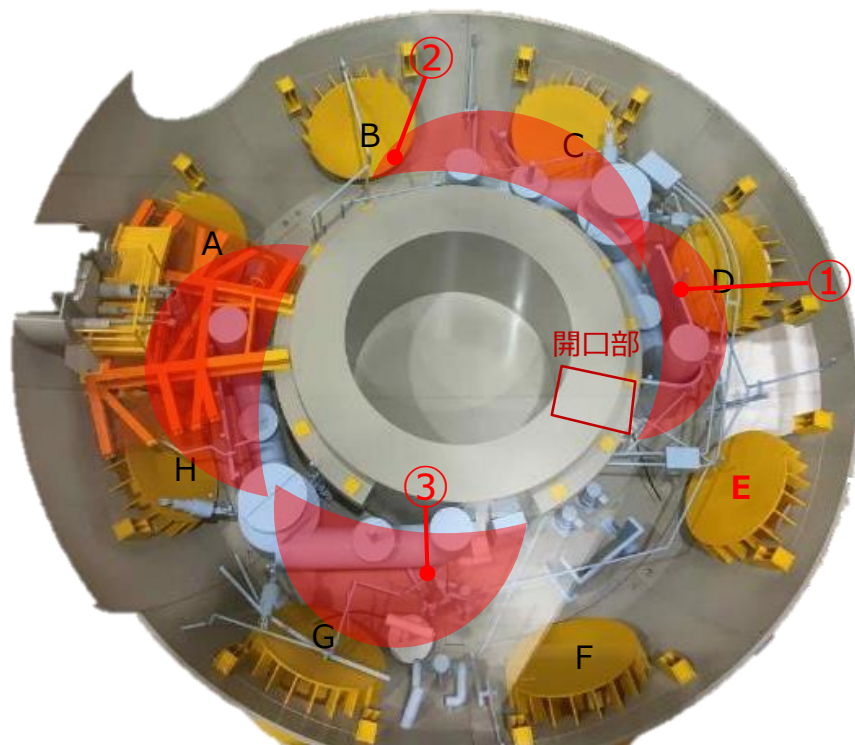
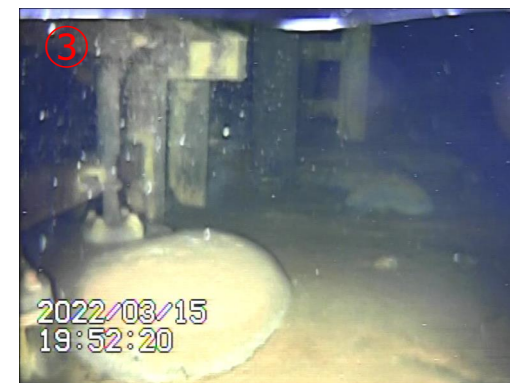
外見	表面が滑らかな塊。
大きさ	大きいものは厚さ数十cm、幅数mに達する
確認場所	PLR配管周辺に存在
起源/ 組成	遮蔽用鉛毛マットの溶融落下の可能性

- 多くはPLR配管の周辺に存在（鉛遮蔽体との関係性？）
- ペDESTAL開口部から離れるにつれて堆積高さが下がる  
全体的な傾向とは異なり、局所的な盛り上がりとして存在
- 鉛毛マットの接続部の部品が周辺に確認されることもある
- 2011/3/20の格納容器内の測定温度は~400℃\*であり、  
鉛の融点以上の温度となっていた可能性が高い  
\*温度計測用の熱電対の温度計測の上限値相当
- 鉛の融点: 327.5℃
- 堆積物の最高点は鉛遮へいの支持構造物近傍

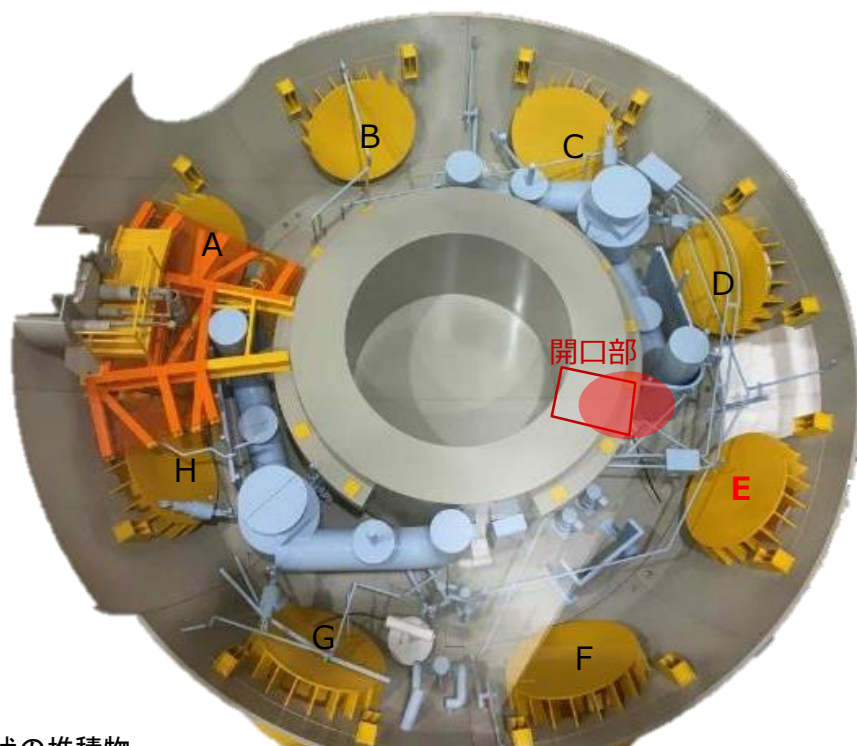
外見	表面は滑らか。多種多様。
大きさ	数十cm
確認場所	開口部周辺
起源/ 組成	燃料デブリの可能性？ 表面性状が類似の溶融鉛生成物？

- ペDESTAL開口部のところどころに塊状の堆積物として存在
- 遮へい用の鉛の存在が予想される位置とも重なる
- ペDESTAL内部から移行してきている可能性のある塊状の堆積物（画像が鮮明ではない）もあるものの、この堆積物がペDESTALの内部から出てきたものかどうかの区別は困難
- 外見（大きさ、表面の滑らかさ、等）はPLR配管の周辺で確認されたものと類似
- ペDESTAL内部調査により更なる情報が得られることが期待される

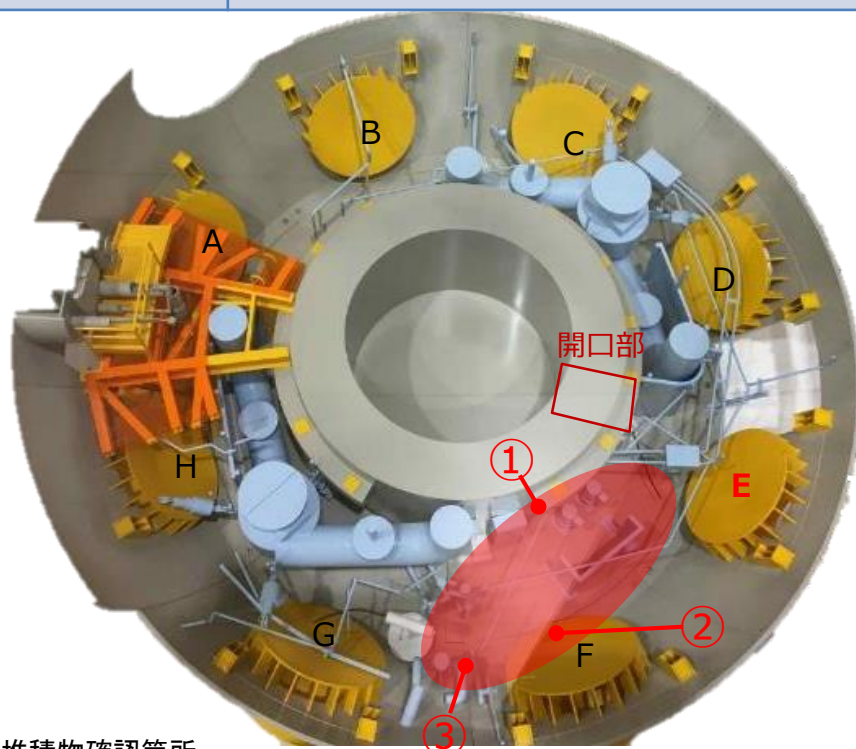
外見	細い糸状の堆積物。他の堆積物の上に、もしくは、混在して存在
大きさ	数cm ~ 数m の長さ
確認場所	ペDESTAL外壁からジェットデフレクターF・Eの間
起源/ 組成	鉛毛マット(鉛およびそのカバー)に由来する 可能性が高い

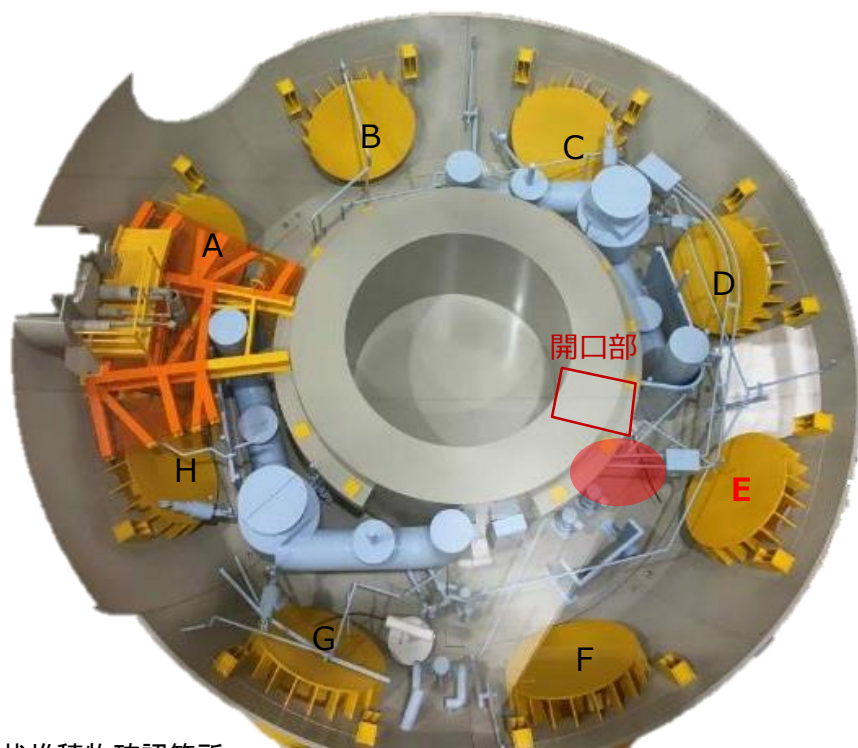
外見	中空の半球状の物体(薄い殻)
大きさ	数cm
確認場所	ペDESTアル開口部の前周辺
起源/ 組成	不明 上部からの落下物により形成?

- 多くはペDESTAL開口部前周辺で確認
- 薄い殻状の物体は他の箇所でも確認されている（他の堆積物でおおわれていることが多い）ものの、半球状もしくは球状の形状とはなっていない

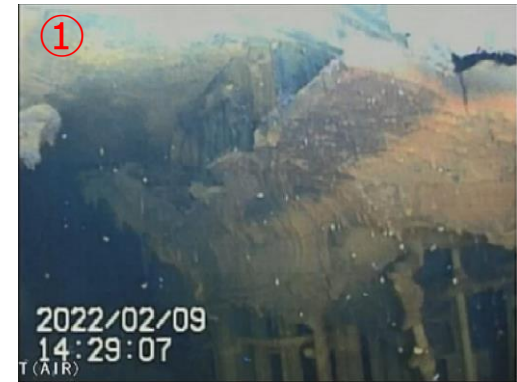
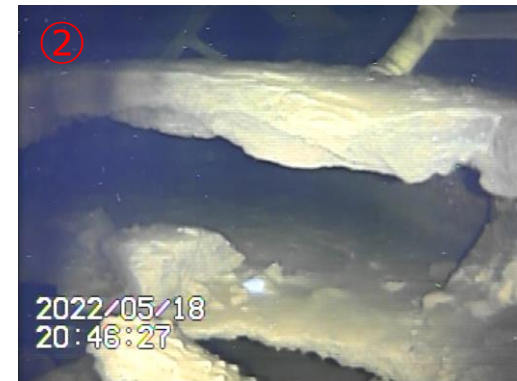
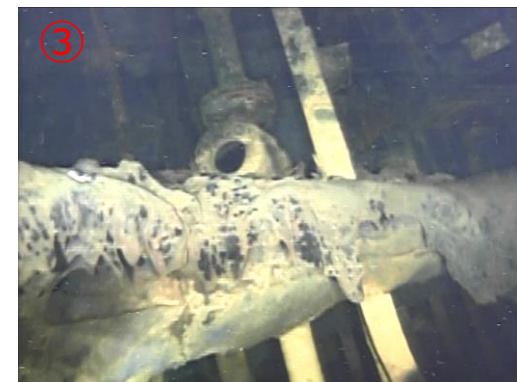
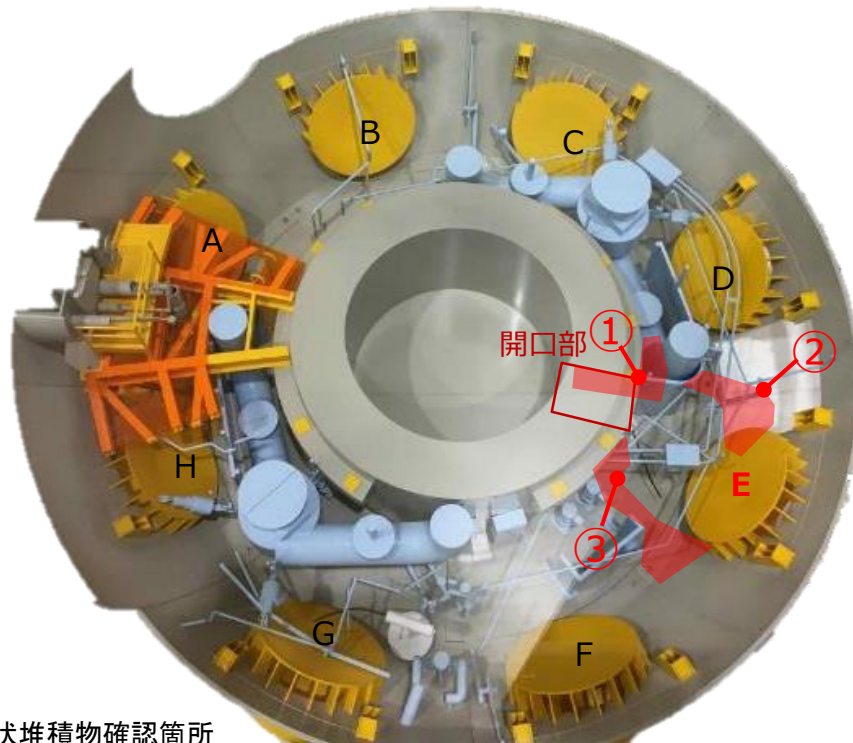
外見	既存の壁に固着した板状の物質
大きさ	厚さは数cmから数十cm。長さは数m。
確認場所	ペDESTAL開口部、ペDESTAL外壁、PCVシェル、高さ1m以上の構造物
起源/ 組成	不明。ペDESTAL内部から流出した物質により形成された可能性が高い

- ①: ペDESTAL開口部に端を発する棚状堆積物は開口部から離れるにつれて堆積高さが減少する
- 棚状堆積物は開口部から離れるにつれて厚みが増す
- ペDESTAL開口部周辺の①の棚状堆積物は1層のみ。(②の下部にはもう1層の棚状堆積物あり)
- PLR配管は上下で2色に分かれており、下部はペDESTAL開口部から続く棚状堆積物の色合いと同じであることから、①と②の棚状堆積物はもともと一体であったものが崩れて分かれたものと推定。

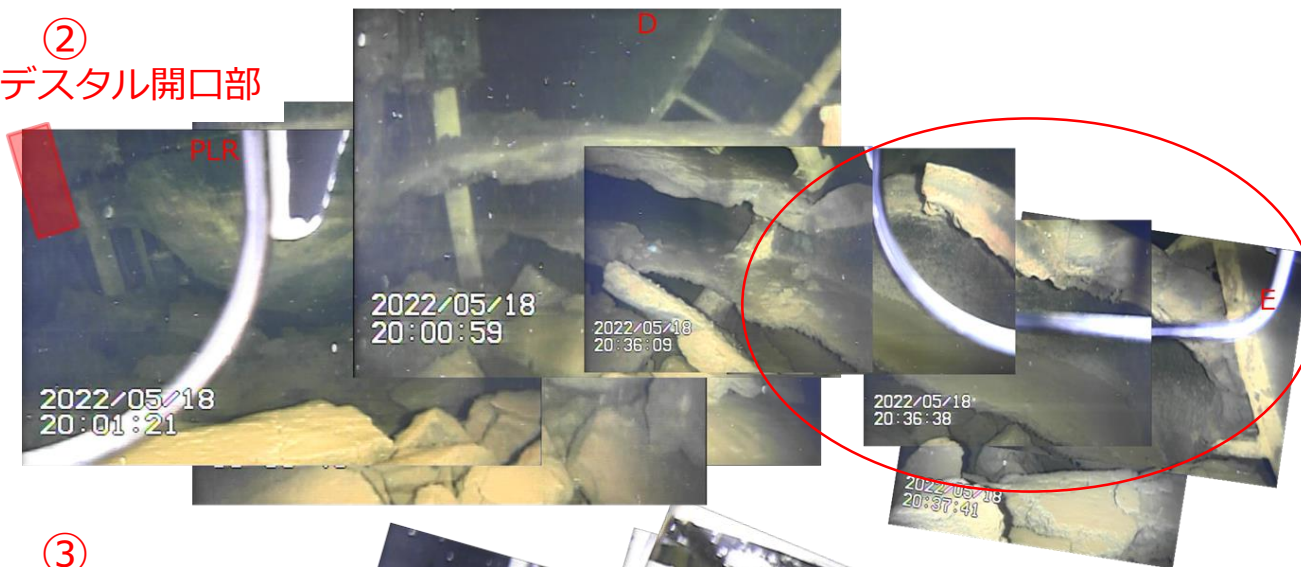
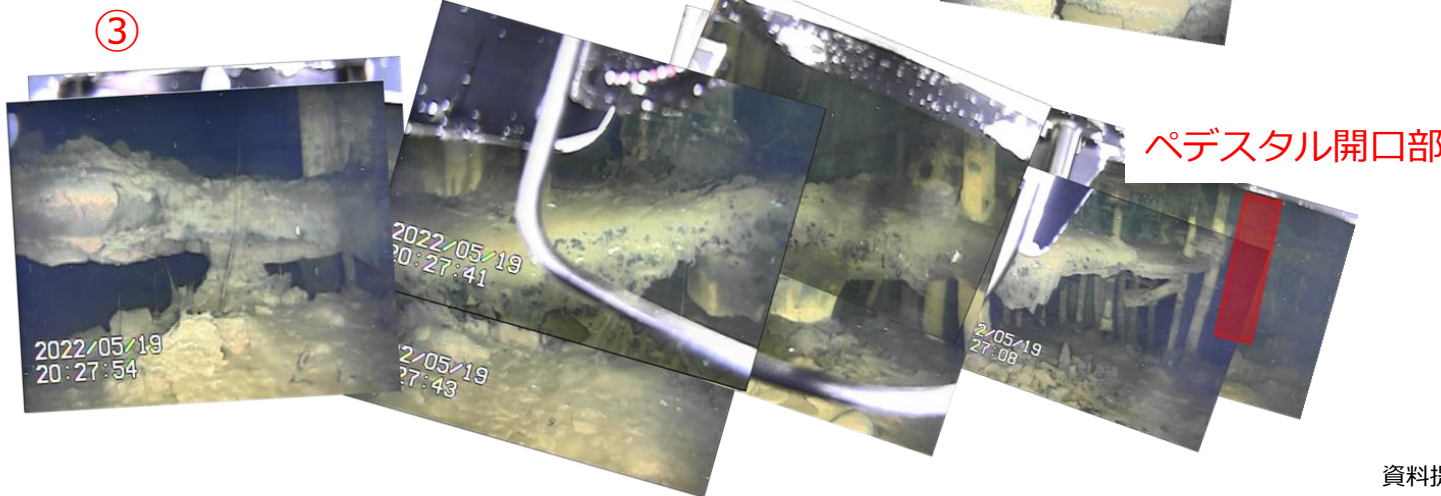
- ②: 2層の棚状堆積物はPCVシェル部では上下が連続的に結合している  
2層に挟まれた構造物には損傷は確認できない  
下層の棚状堆積物は平坦で、内面は滑らか
- ③: 棚状堆積物は上部からの落下物で覆われている。1層のみ確認できる
- 崩れた破片は②周辺でのみ確認できる

②③の外見の相違、および、崩れた破片の分布の偏りは棚状堆積物の生成、崩落のメカニズムの相違によるもの？ 棚状堆積物の組成の相違によるもの？

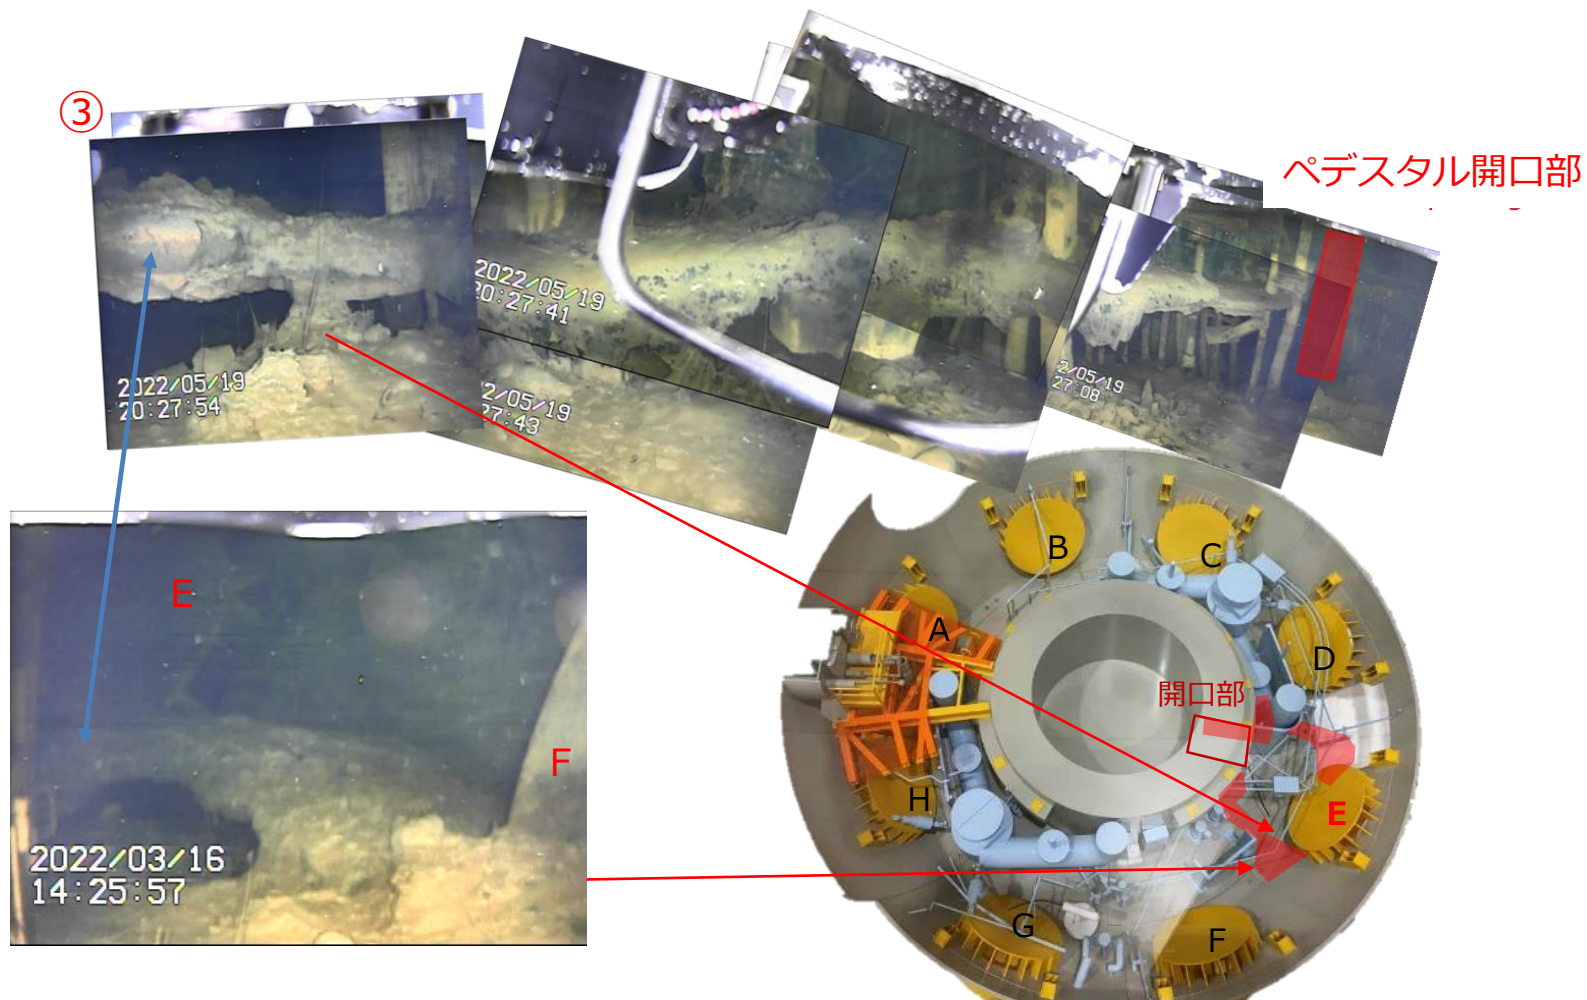
- ジェットデフEとFの間に見える棚状堆積物の下の空洞と、ペDESTAL壁からジェットデフEにつながる棚状堆積物の下の空洞は内部でつながっているように見える

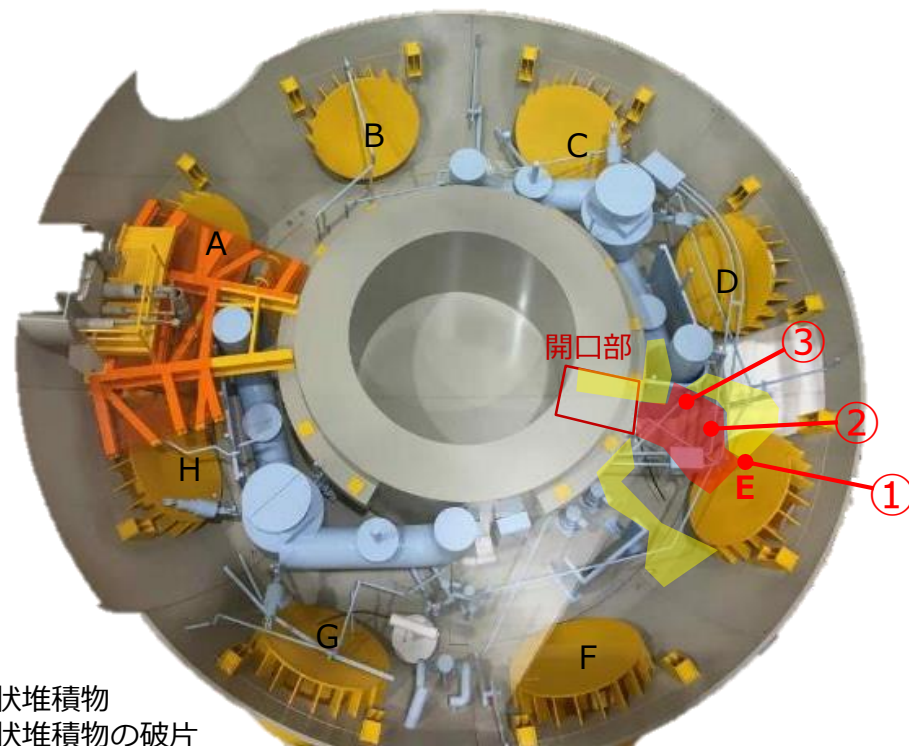
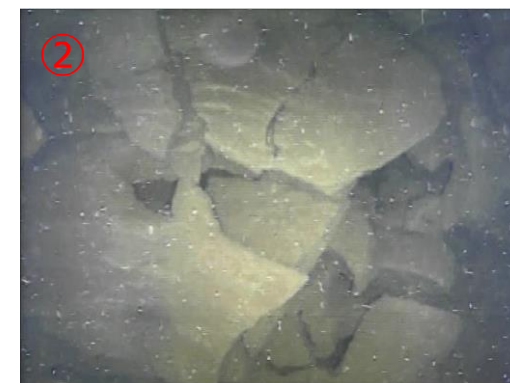
外見	多種多様。一部の破片では、破片同士の破断面形状が同一であり、元の形状を再現できる
大きさ	数十cm
確認場所	棚状堆積物の周辺(特に開口部の右側に多い)
起源/ 組成	棚状堆積物が崩れたものと推定 組成は不明

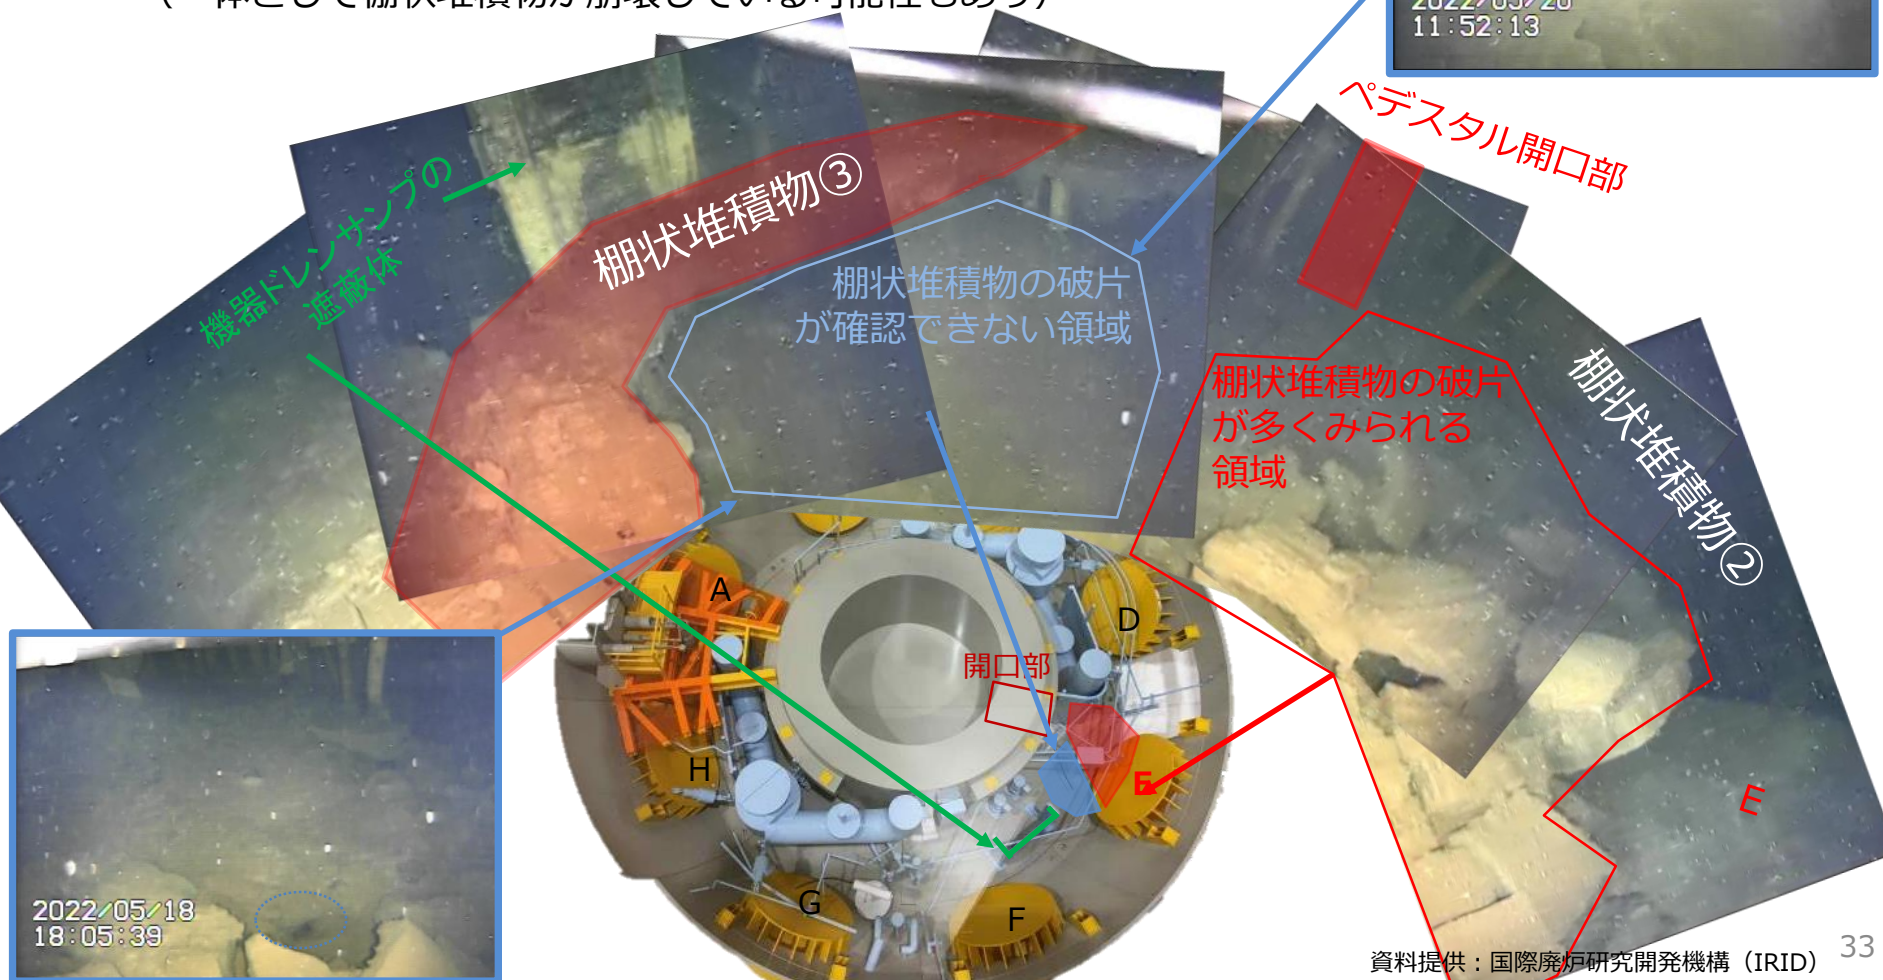
- 棚状堆積物の破片はペDESTAL開口部の右側領域（ジェットデフE～PLR配管～ペDESTAL開口部）に偏在
- ペDESTAL開口部の左側領域は多量の上部からの落下物に覆われており状態は不明。
- 崩壊した棚状堆積物は上部からの落下物の下にある可能性（一体として棚状堆積物が崩壊している可能性もあり）

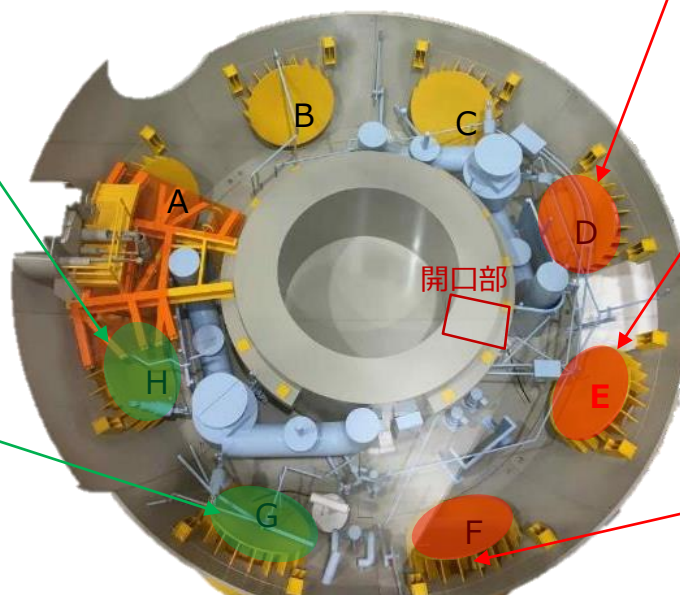
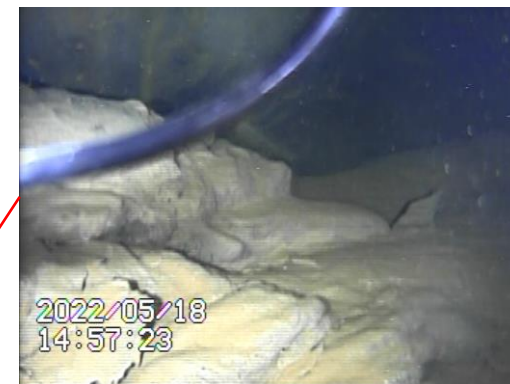
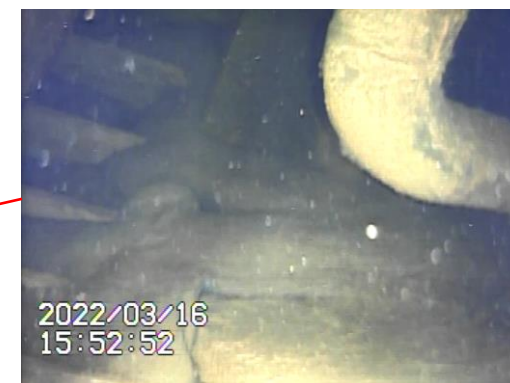
外見	平坦な堆積のもの、塊状の堆積物もあるもの。
大きさ	数十cm
確認場所	ジェットデフD, E, FにはROVが侵入して確認
起源/ 組成	棚状堆積物と同様、ペDESTAL内から流出した物質により生成された可能性、および、上部からの落下物が生成に寄与した可能性

- 塊状の堆積物はジェットデフの開口部からベント管（その先はS/C）に向けて流れ込むような形でジェットデフ背面に堆積

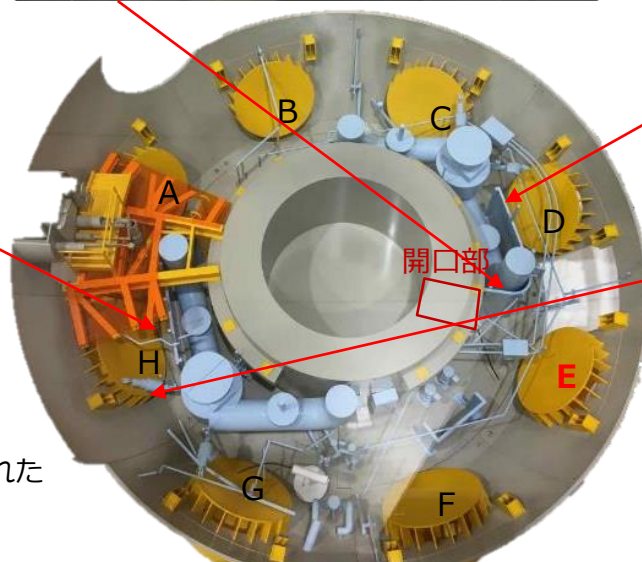
- 堆積物の高さにかかわらず、鉛毛マットは同じ高さで破断している
- 破断の高さ（約1.2m）はD/Wの全領域で見られるPCVシェル、ジェットデフレクタ、構造物の変色の高さとほぼ同一。
- 変色は水位や水質と関係がある可能性  
（2011年当時は格納容器圧力が現在よりも高かったため、水位は現在よりも低かったと推定）

ジェットデフHで  
確認された変色

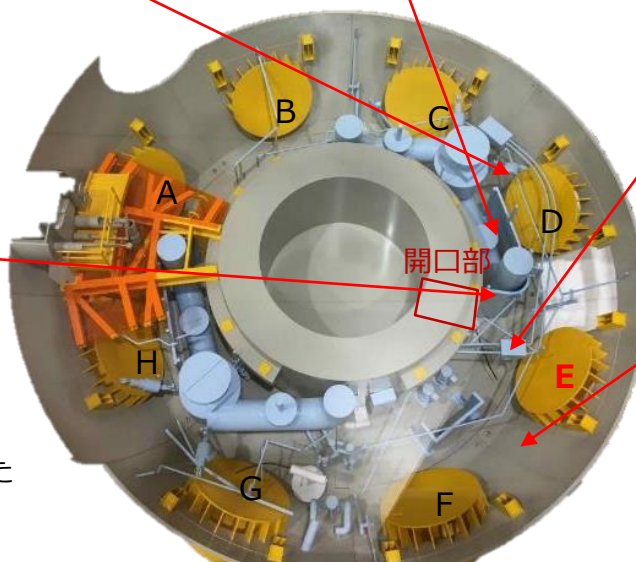
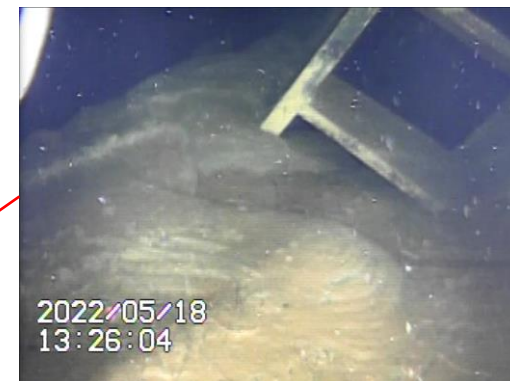
- 堆積物の表面で確認された凹凸のある縞模様が形成される条件の存在から、流動、粘性、その他の情報が得られる可能性？
- 形状が維持されていることから固化速度が比較的速かった可能性？
