1号機RCW※熱交換器入口ヘッダ配管で確認された 滞留ガスの対応について

2023年2月20日

東京電力ホールディングス株式会社

1. 概要 (経緯)

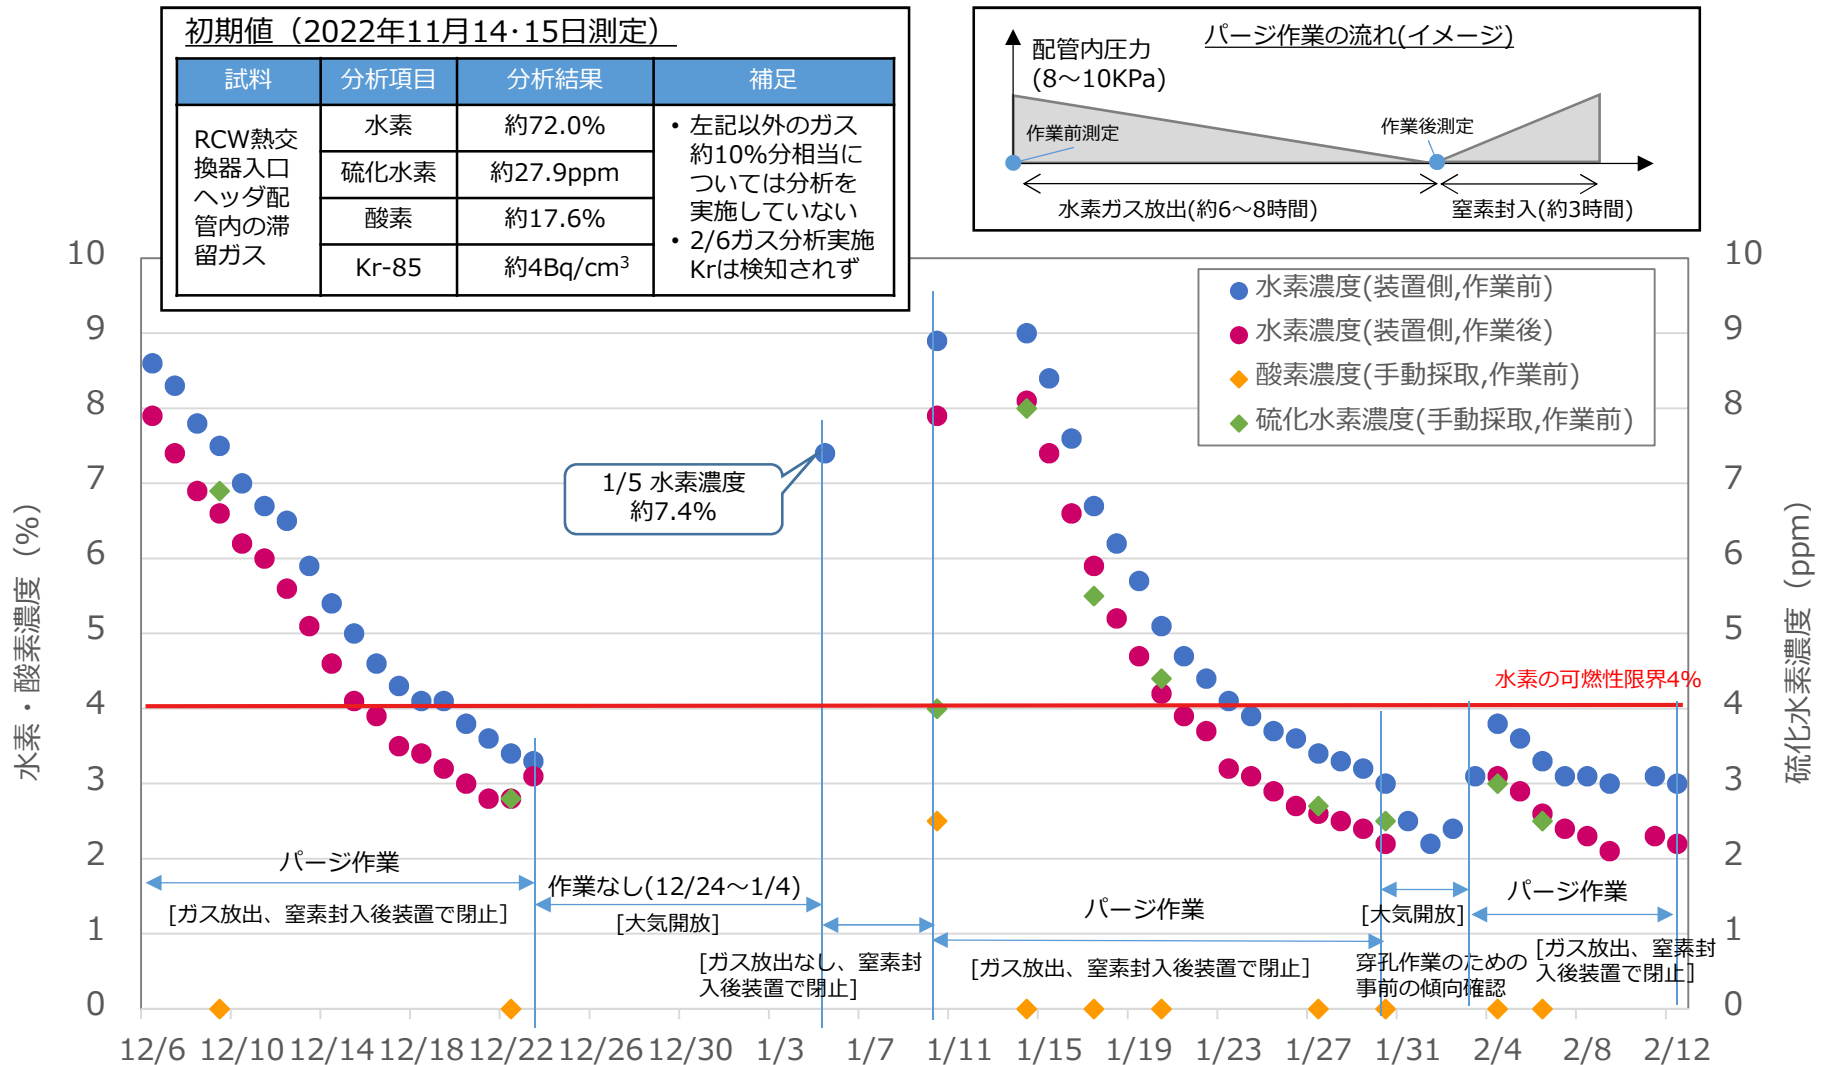
2. 滞留ガスのパージ作業における水素濃度他の低減傾向

- 水素濃度について、パージ作業後による低減後、翌日にやや増加する(小量)傾向が確認された。また、12/24~1/4の大気開放時(開放箇所約Φ2mm程度)に水素濃度の増加が確認されたが、パージ作業により低減。
- 酸素及び硫化水素とも、変動は確認されたが、パージ作業により低減。
- パージ作業は、穿孔作業が作業期間中に水素濃度の増加が可燃性限界に至る前に終わられる程度まで水素濃度の低減を実施。

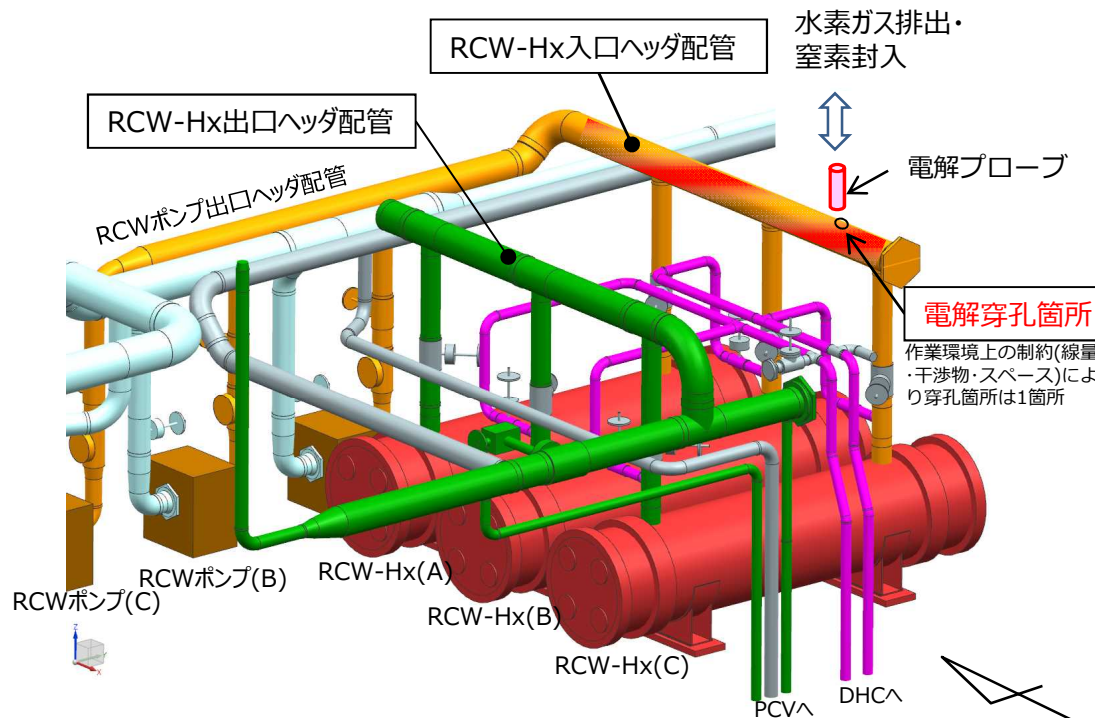
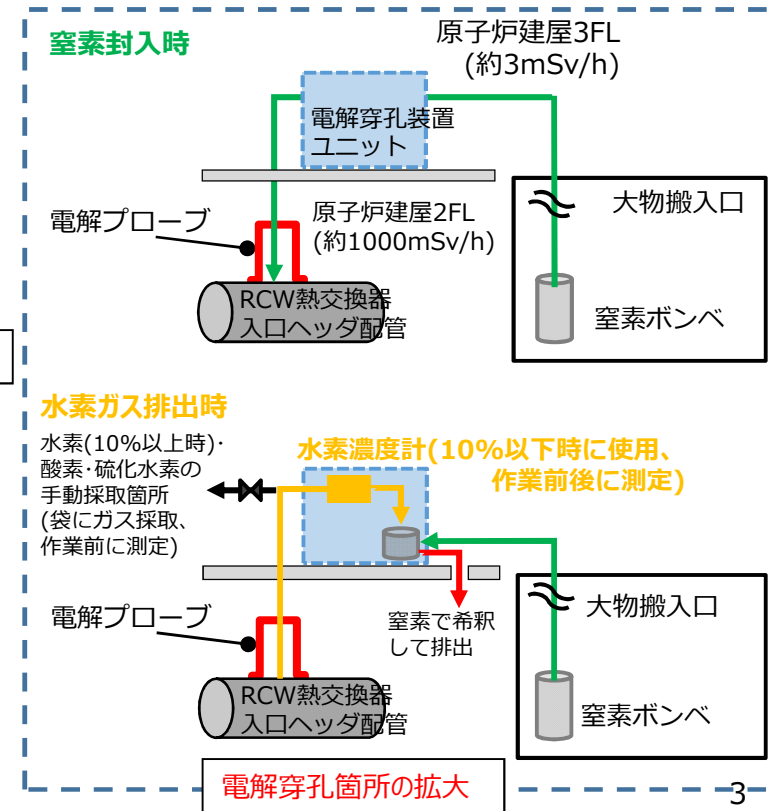
3. 滞留ガスのパーシ作業における水素濃度の増加の推定要因

- RCW熱交換器入口ヘッダ配管の滞留ガスパーシ作業において、水素濃度が増加する事象が確認された。事故時のPCVからのガス流入や配管の設置状況から、以下のことが考えられる。
 - ✓ 配管の設置状況上、窒素によるパーシ作業において、配管内での希釈・攪拌が難しかったことによるもの
 - 当該配管は長く、窒素の封入箇所（水素の放出箇所）が1箇所(Φ約2mm相当の貫通)であり、窒素による希釈・攪拌が配管奥部まで広がるのが難しい。
 - ✓ RCW熱交換器の内包水の放射性分解により生成された水素(少量程度※と推定)によるもの
 - ※：少量程度の推定について
 - ・水素濃度と硫化水素の発生メカニズムが異なると考えられるが、各々の濃度変動の傾向が同じである。
 - ・放射性分解による水素・酸素の生成比2：1に対し、酸素濃度が検知されていない。

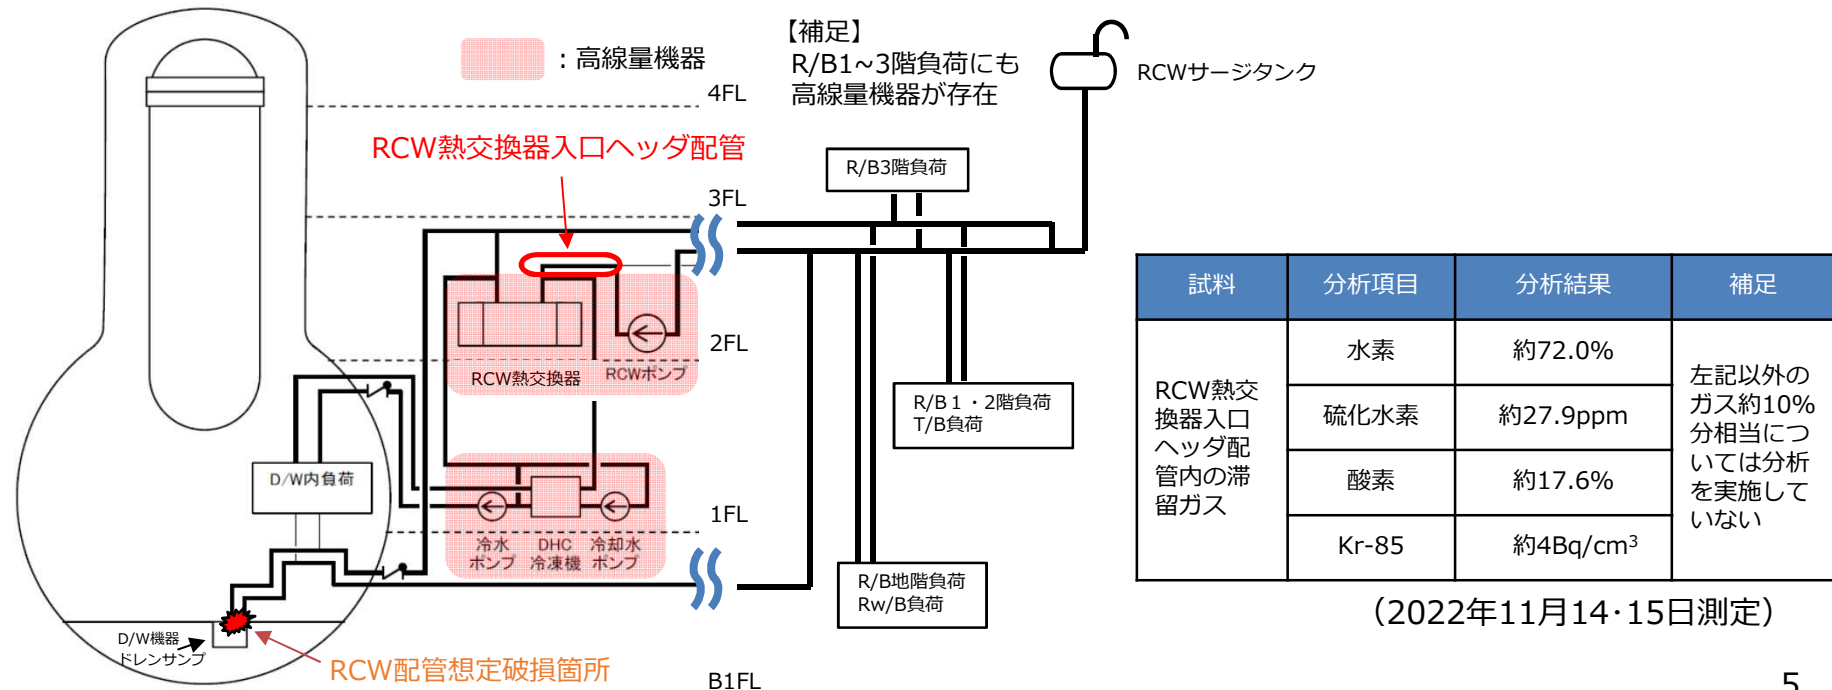
4. RCW熱交換器入口ヘッダ配管のガス流入・滞留の推定要因

- RCW熱交換器入口ヘッダ配管周りの概略構成を以下に示す。入口ヘッダ配管へのガス流入・滞留の推定要因として、以下のことが考えられる。

No.	要因	ガス流入・滞留のタイミング	説明
①	事故時のガス流入	震災直後	事故時、RCW系の破損箇所からPCV内に充満したガス(放射性物質含む)が系統内に流入。
②	RCW熱交換器内包水の放射線分解	震災～現在	配管・熱交換器内の放射性物質を含んだ水が、放射線による分解により水素・酸素を発生。
③	海水成分の影響	震災～現在	事故時にPCVに注入した海水の影響または熱交換器内海水配管の損傷の影響によりガス(硫化水素)が発生。

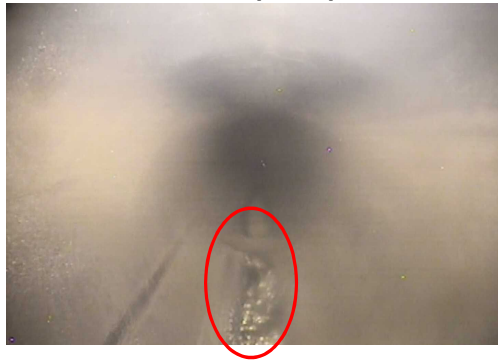
①RCW-Hx(A)(B)側の配管内表面(全体)

- RCW-Hx入口ヘッダ配管の穿孔箇所よりカメラを挿入し、入口ヘッダ配管内の状況確認を実施。
 - ・ 入口ヘッダ配管内下部において堆積物（結晶のようなもの）を確認
 - ・ 入口ヘッダ配管内の空間線量については50~75mSv/h程度を確認(底部で75mS/hを確認)
