# 1 / 3号機原子炉格納容器の漏洩箇所 の推定 (追加の検討結果)

2023年2月20日

東京電力ホールディングス株式会社

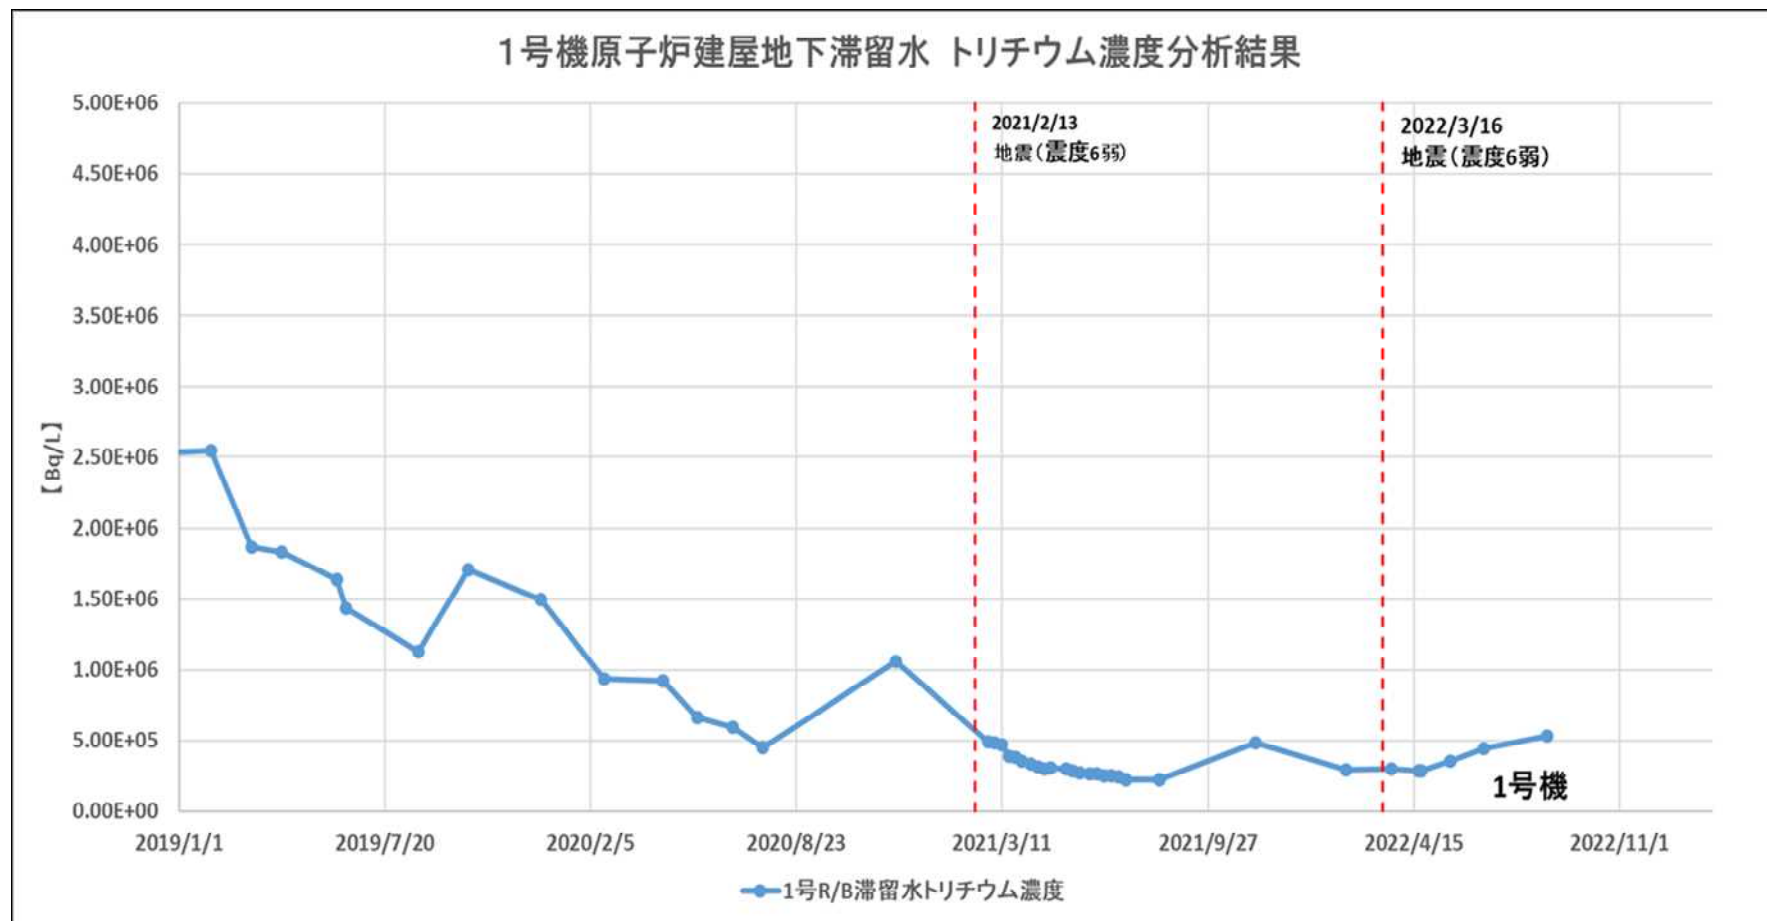
- 1号機は、「第102回 特定原子力施設監視・評価検討会の資料3-3」において、S/C下部からの漏洩の可能性があると評価している。
- 2021年2月及び2022年3月の地震後において、R/Bのトリチウム濃度に有意な変化はなかった。

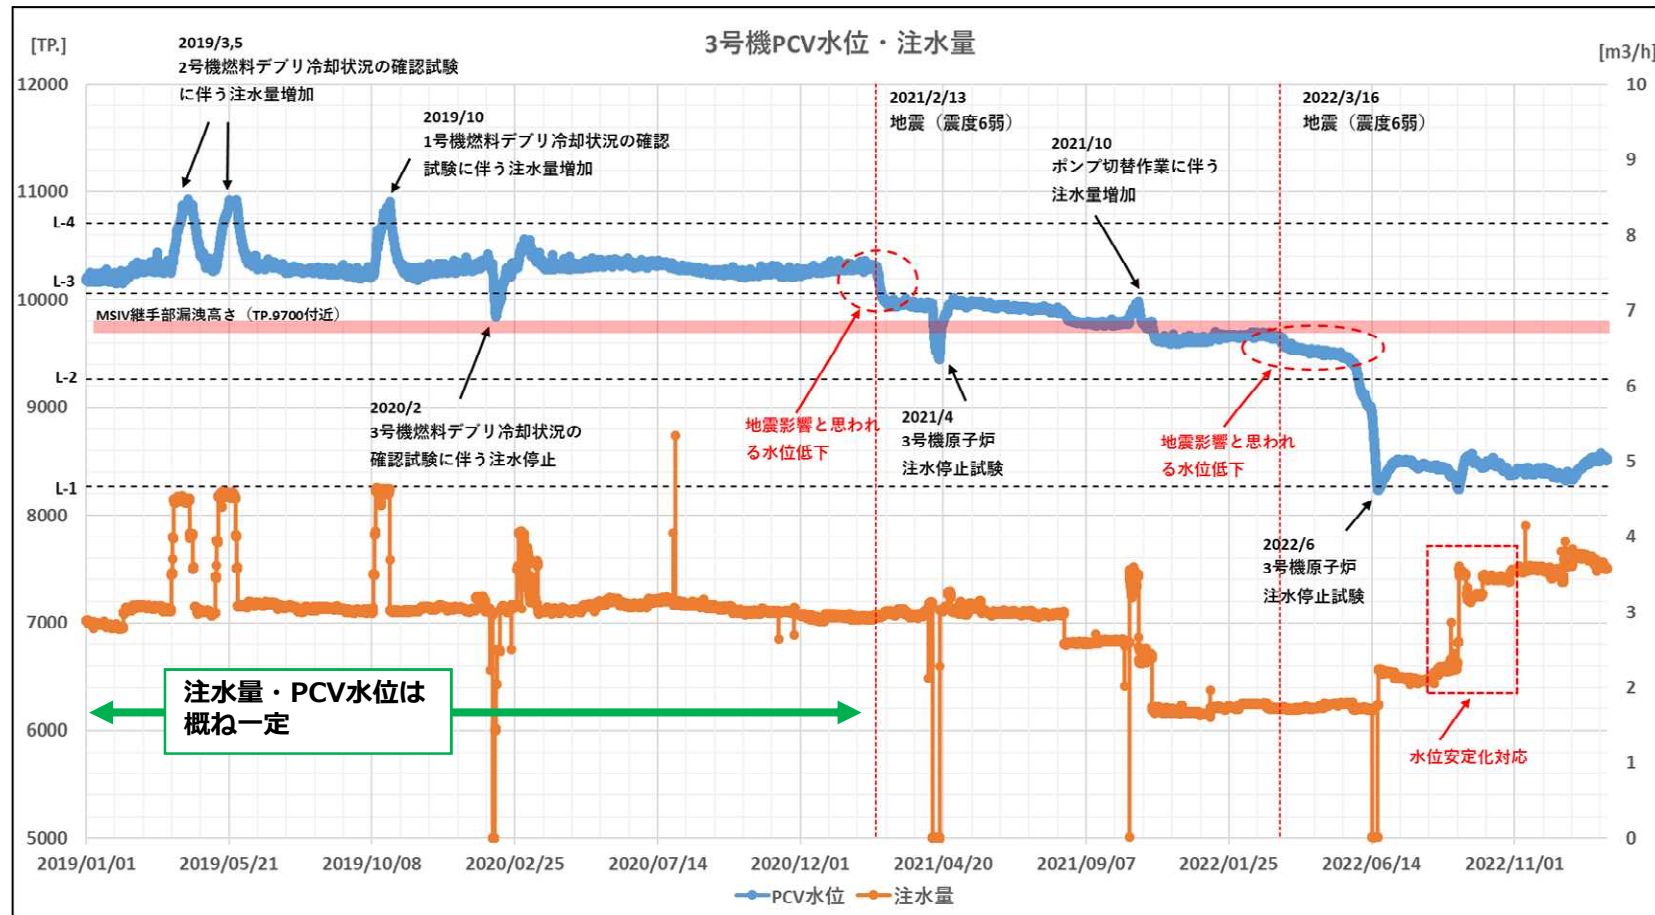
## (参考) 3号機PCV水位と注水量の状況

- 2019年1月～2021年1月の注水量は概ね一定の状態、PCV水位は概ね安定
- 2021年2月、及び2022年3月の地震後、注水量は安定しているが、PCV水位の低下傾向が見られた。
- 2022年8月～10月にPCV水位を安定させるための流量の増加を実施しているが、その後は、注水量は微調整を行い、PCV水位をL-1（TP.8264）以上で維持している。

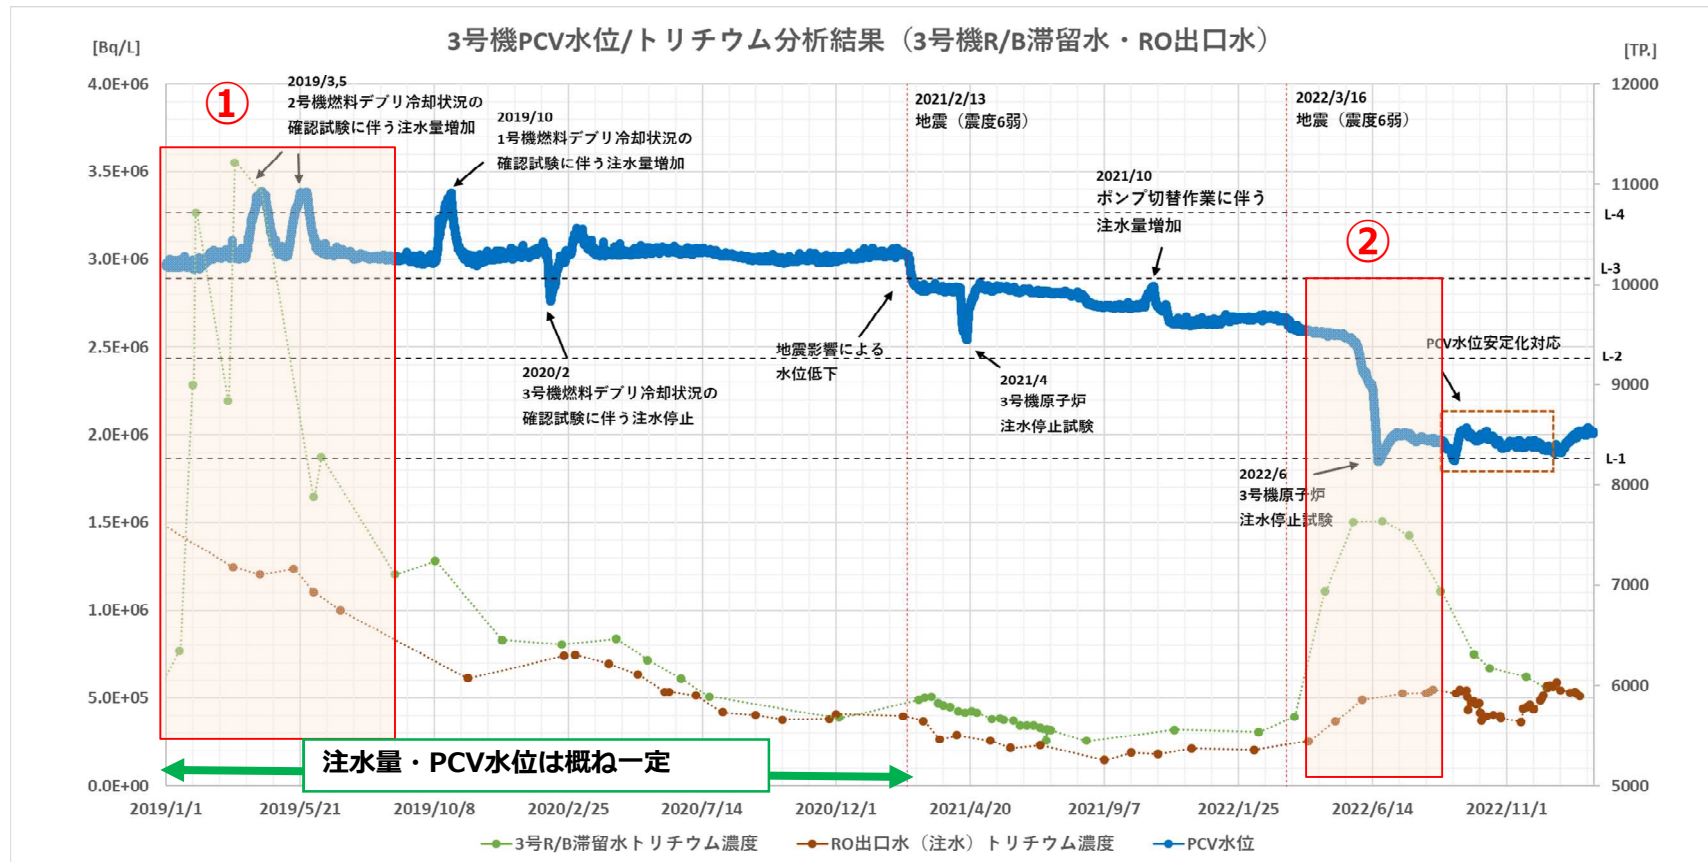
# 3号機 PCV水位とR/B地下滞留水のトリチウム分析結果

- 2019年、R/B地下滞留水のトリチウム濃度に上昇がみられているが、注水量は概ね一定の状況で、PCV水位は安定しており、関連性は見られなかった。⇒ 詳細検討は行わず
- 2022年3月16日の地震以降、R/B地下滞留水のトリチウム濃度は上昇していることから、PCV水位低下との関連性について検討を行った。

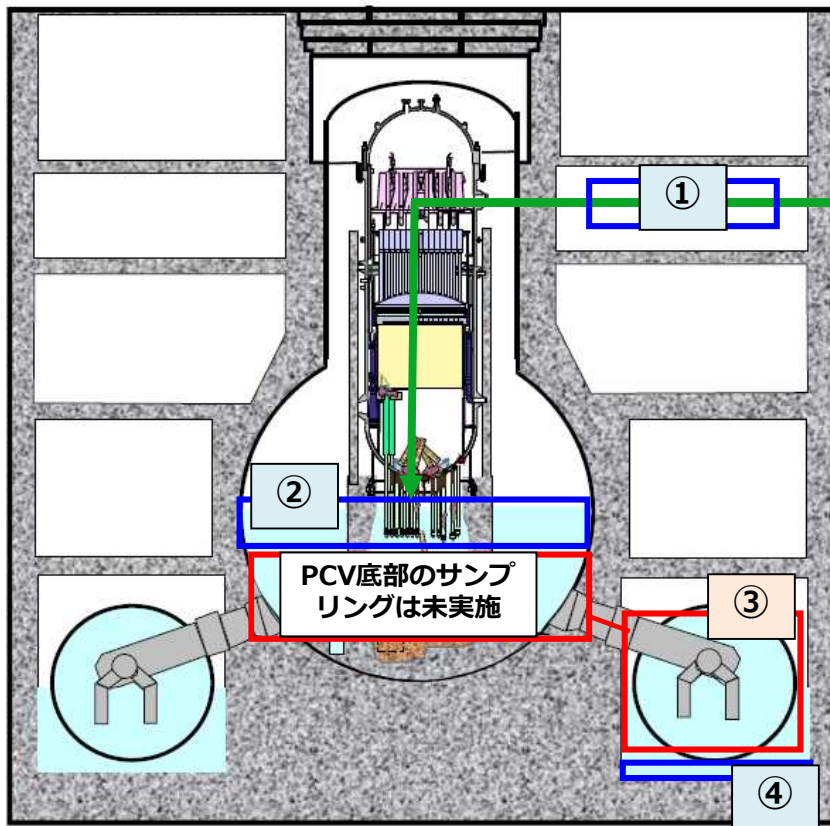
図 4.10.3-1 3号機 2018年9月時点の推定図<sup>[3-18]</sup>

- S/C内滞留水のトリチウム濃度（ $10+6 \sim 10+7$ 【Bq/L】）は、地下滞留水やPCV水面付近、注水（ $10+5$ 【Bq/L】）と比較して、1桁から2桁程度トリチウム濃度が高いことから、S/C内の滞留水がR/Bに漏洩した可能性がある。
- また、S/C内滞留水のトリチウム濃度は、2022年9月から11月にかけて、半減している。

①	RO出口水の サンプリング結果		トリチウム濃度【Bq/L】	
	2020年 9月 8日			4.03E+5
2022年 9月 22日			4.34E+5	
②	3号機格納容器内の 滞留水サンプリング結果		トリチウム濃度【Bq/L】	
			水面付近	水面下約0.7m
2015年 10月20、22日			2.7E+5	1.6E+5
③	3号機S/C内滞留水の サンプリング結果		トリチウム濃度【Bq/L】	
	2020年 9月 18日			1.08E+7
	2022年 9月 22日			7.92E+6
	2022年 11月 11日			3.30E+6
				トリチウム濃度は半減
④	3号機R/B地下滞留水の サンプリング結果		トリチウム濃度【Bq/L】	
	2020年 7月 21日			5.07E+5
	2022年 2月 15日			3.07E+5
	2022年 5月 25日			1.51E+6

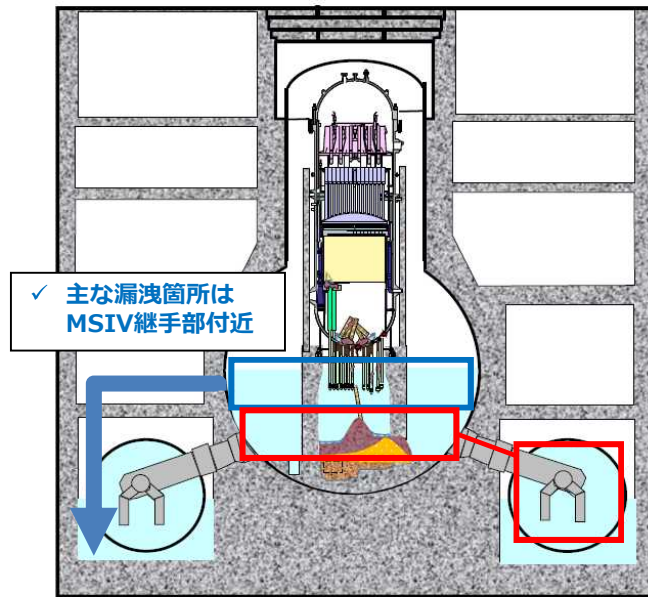
## ①2022年3月16日以前の漏洩状況（推定）

### ①2022年3月16日以前の主な漏洩箇所は、主蒸気配管隔離弁（以下、「MSIV」）継手部付近

⇒MSIV室内のカメラ確認において、MSIV継手部付近から漏洩を確認（TP.9700付近）

また、PCV水面サンプリング結果とR/B地下滞留水トリチウム濃度に有意な差がないことを確認

✓ 主な漏洩箇所は MSIV継手部付近

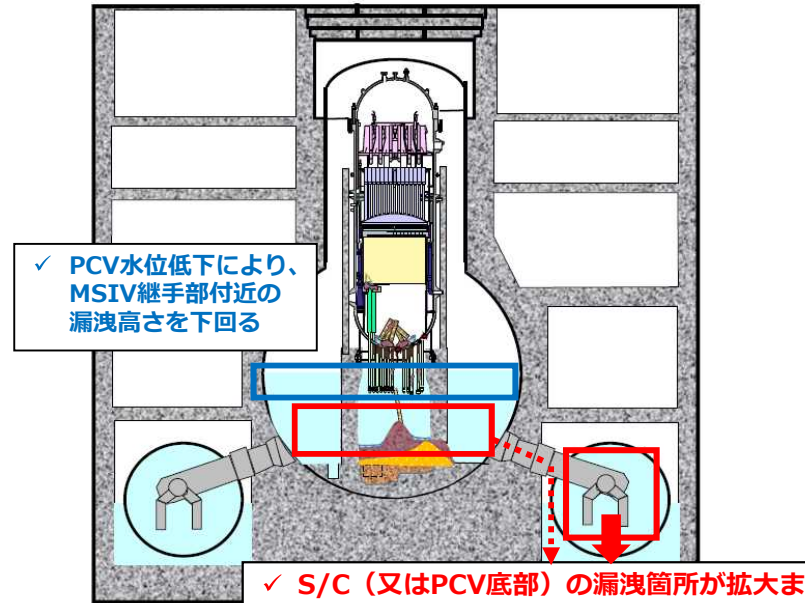
## ②2022年3月16日以降の漏洩状況（推定）

### ② 2022年3月16日以降の漏洩箇所は、S/C（又はPCV底部）の漏洩箇所が拡大した可能性

⇒水位がMSIV継手部付近の漏洩高さを下回っており、R/B地下滞留水のトリチウム濃度が上昇している。

また、S/C内滞留水のトリチウム濃度が低下している。

✓ PCV水位低下により、MSIV継手部付近の漏洩高さを下回る

✓ S/C（又はPCV底部）の漏洩箇所が拡大または、新たな漏洩口の可能性  
✓ 高濃度トリチウム水の漏洩に伴い、R/B地下滞留水トリチウム濃度が上昇した可能性

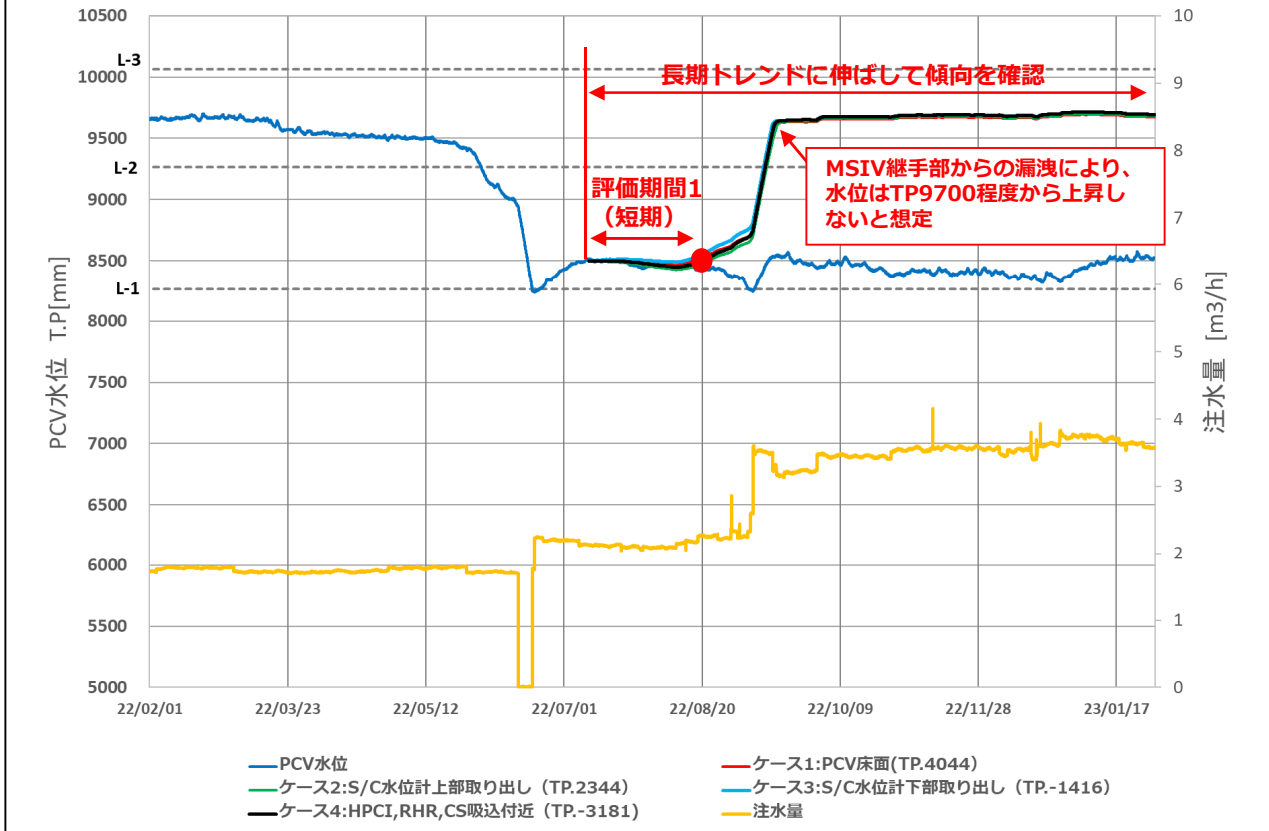
評価 1：2022年7月中旬～

- 長期の再現性確認では、PCV水位が上昇する結果となり一致しない結果となった。
- 各漏洩高さの評価結果に有意な差はなく、漏洩高さを結論付ける結果にならなかった。
- 仮定した漏洩面積（漏洩量）よりも、漏洩面積が増加したものと推定。

ケース	仮定漏洩高さ	仮定漏洩面積
1	PCV床面 (TP.4044)	0.63cm <sup>2</sup>
2	S/C水位計 上部取り出し (TP. 2344)	0.54cm <sup>2</sup>
3	S/C水位計 下部取り出し (TP.-1416)	0.42cm <sup>2</sup>
4	HPCI、RHR、CS 吸入口付近 (TP. -3181)	0.39cm <sup>2</sup>

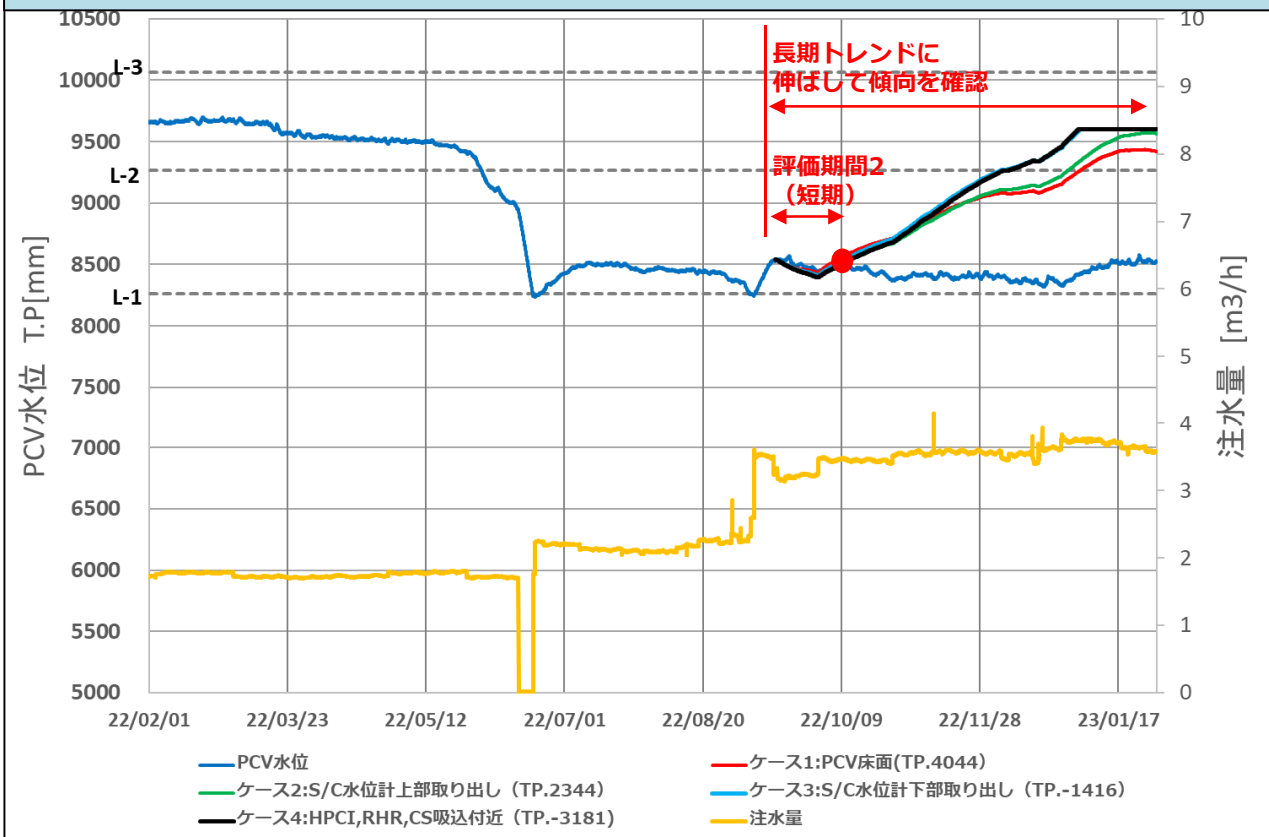
評価 2：2022年9月中旬～

- 長期の再現性確認では、PCV水位が上昇する結果となり一致しない結果となった。
- 各漏洩高さの評価結果に有意な差はなく、漏洩高さを結論付ける結果にならなかった。
- 仮定した漏洩面積（漏洩量）よりも、漏洩面積が増加したものと推定。

ケース	仮定漏洩高さ	仮定漏洩面積
1	PCV床面 (TP.4044)	0.98cm <sup>2</sup>
2	S/C水位計上部取り出し (TP. 2344)	0.84cm <sup>2</sup>
3	S/C水位計下部取り出し (TP.-1416)	0.66cm <sup>2</sup>
4	HPCI、RHR、CS吸込口付近 (TP. -3181)	0.61cm <sup>2</sup>

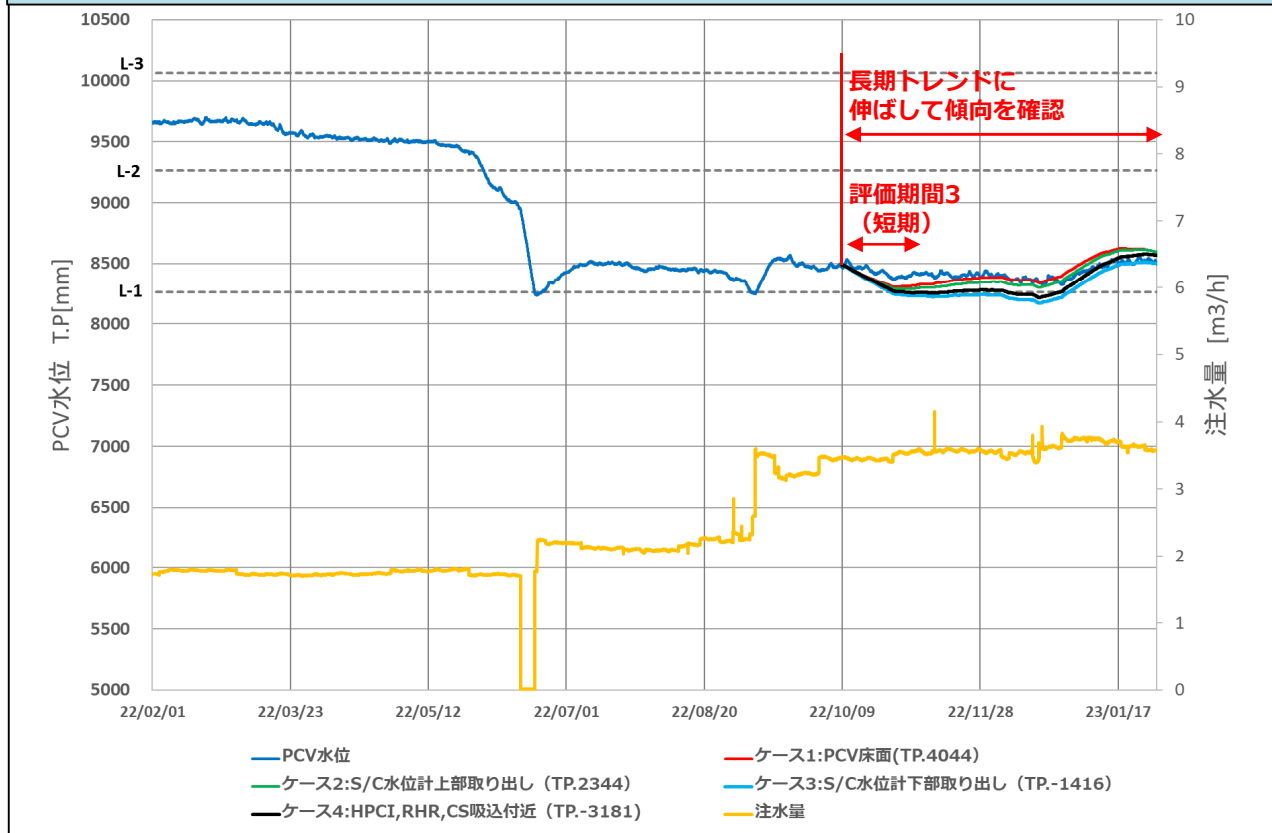
評価3：2022年10月中旬～

- 長期の再現性確認では、～2023年1月まで実績水位と概ね一致している。
- 各漏洩高さの評価結果に有意な差はなく、漏洩高さを結論付ける結果にならなかった。
- このため、2022年10月以降は、漏洩口の大きさは、概ね一定であると推定される。  
(注水量約3.5m<sup>3</sup>/h～3.6m<sup>3</sup>/h)

ケース	仮定漏洩高さ	仮定漏洩面積
1	PCV床面 (TP.4044)	1.07cm <sup>2</sup>
2	S/C水位計 上部取り出し (TP. 2344)	0.91cm <sup>2</sup>
3	S/C水位計 下部取り出し (TP.-1416)	0.72cm <sup>2</sup>
4	HPCI、RHR、 CS 吸込口付近 (TP. -3181)	0.66cm <sup>2</sup>

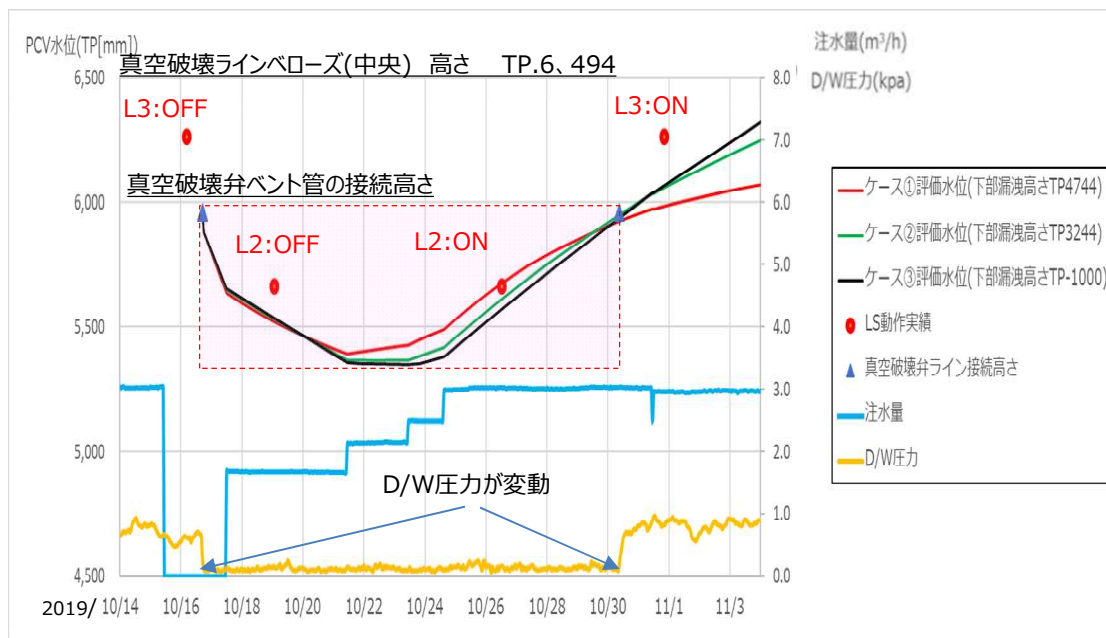
ケース	仮定	調整
	①不明箇所漏洩高さ	①不明箇所漏洩面積
1	PCV床面高さ (TP.4744)	1.45cm <sup>2</sup>
2	サンドクッションドレン管の配管外れ箇所高さ (TP.3244付近)	0.87cm <sup>2</sup>
3	試験時のS/C室滞留水水位 (TP.-1000)	0.52cm <sup>2</sup>

- PCVの実績水位の再現性は、ケース1と比較して、ケース2、ケース3の方が良い。

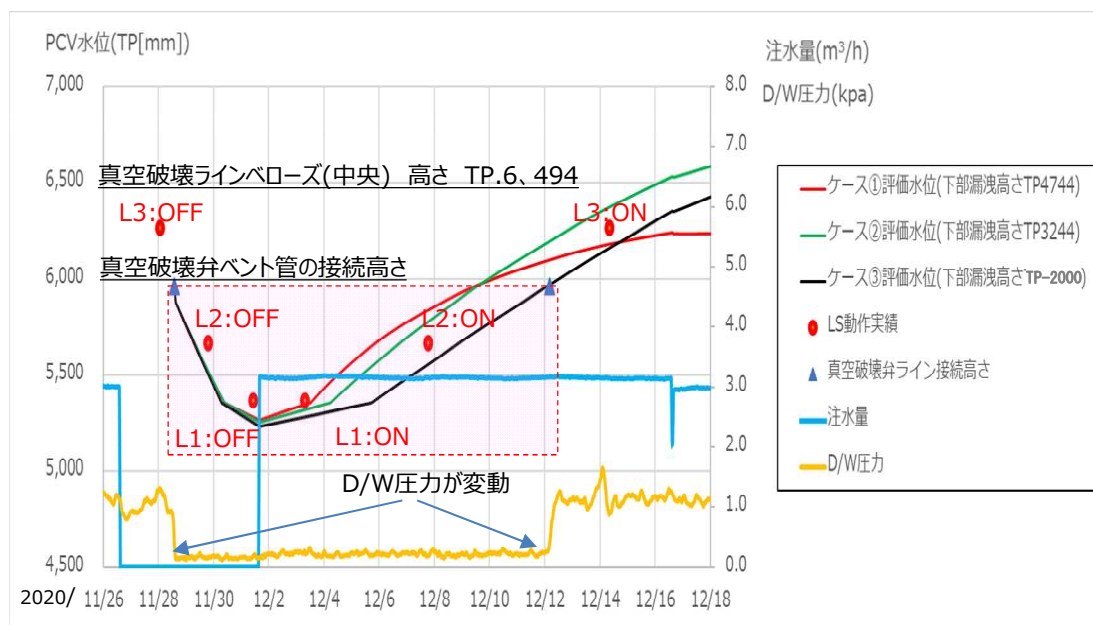
ケース	①不明箇所漏洩高さ	①不明箇所漏洩面積
1	PCV床面高さ (TP.4744)	1.45cm <sup>2</sup>
2	サンドクッションドレン管の配管外れ箇所高さ (TP.3244付近)	0.87cm <sup>2</sup>
3	試験時のS/C室滞留水水位 (TP.-2000)変更	0.52cm <sup>2</sup>

- 漏洩高さが1番低いケース3(漏洩高さTP-2000)の再現性が良い。

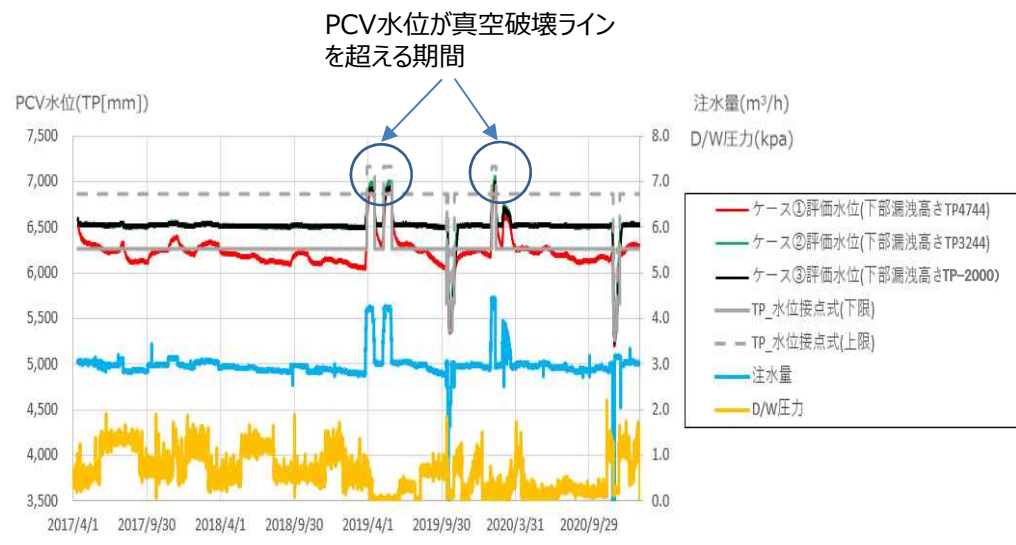
ケース	①不明箇所漏洩高さ	①不明箇所漏洩面積	②真空破壊ラインベローズ漏洩高さ	②真空破壊ラインベローズ漏洩面積
1	PCV床面高さ(TP.4744)	1.45cm <sup>2</sup>	真空破壊ライン(中央)TP.6494	0.50cm <sup>2</sup>
2	サンドクッションドレン管の配管外れ箇所高さ(TP.3244付近)	0.87cm <sup>2</sup>		1.20cm <sup>2</sup>
3	試験時のS/C室滞留水水位(TP.-2000)	0.52cm <sup>2</sup>		1.50cm <sup>2</sup>

- 3ケースともに、「②真空破壊ラインベローズからの漏洩面積」を設定することで、真空破壊ライン（TP6494（中央高さ））以上の水位挙動を概ね再現
- 一方、長期的なトレンドの評価では、ケース1では、PCVの実績水位(接点式LS)の範囲外になる期間が発生したため、漏洩箇所は比較的低い位置にあると評価

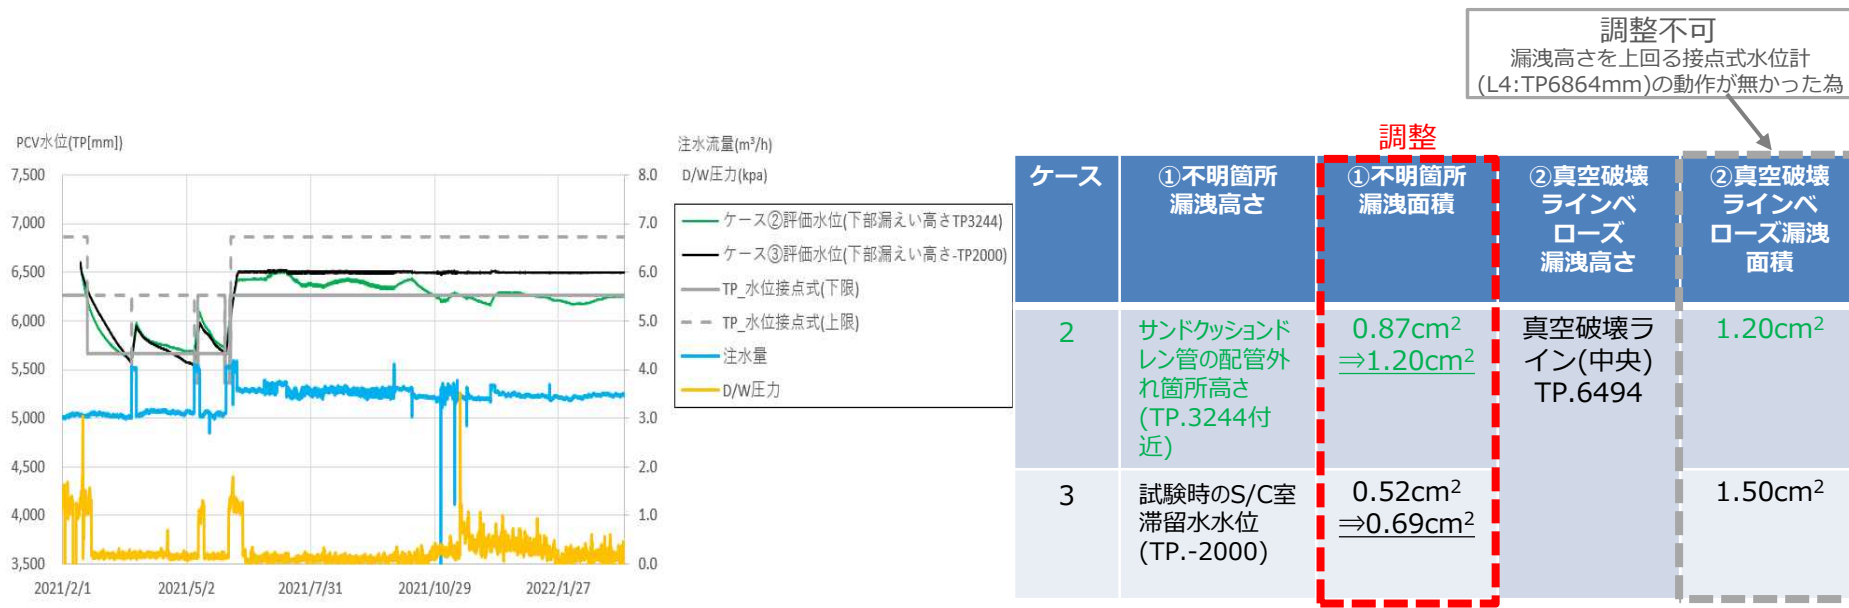
- ケース2、ケース3ともに、地震後の2021年2月～2021年6月の期間では、「①PCV床面またはS/C（不明箇所）の漏洩面積」を増加させる事で、概ねPCV実績水位(接点式LS)の挙動を再現。
- 一方、ケース2の長期なトレンドでは、PCV実績水位(接点式LS)の範囲外になる期間が発生

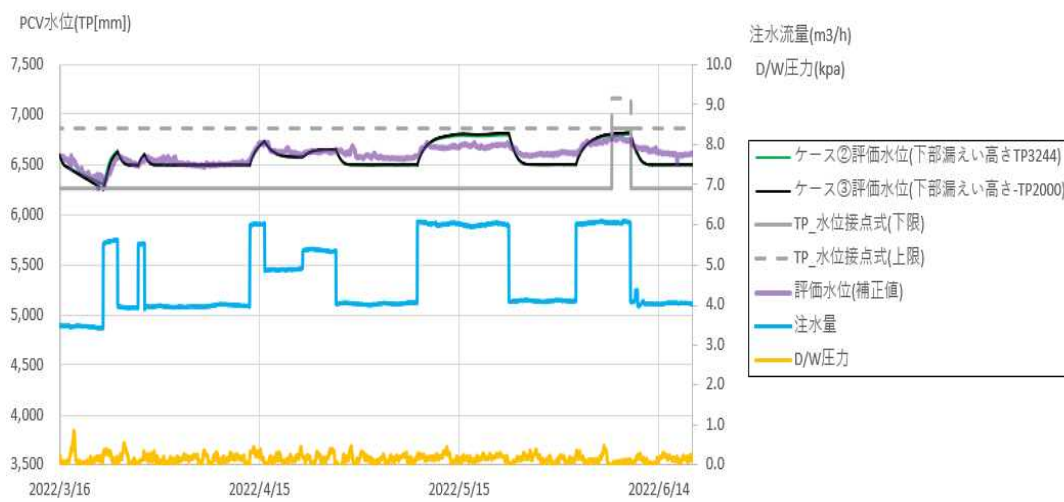
ケース	①不明箇所漏洩高さ	調整	
		①不明箇所漏洩面積	②真空破壊ベローズ漏洩高さ
2	サンドクッションドレン管の配管外れ箇所高さ(TP.3244付近)	1.20cm <sup>2</sup> ⇒ <b>1.25cm<sup>2</sup></b>	真空破壊ライン(中央) TP.6494
3	試験時のS/C室滞留水水位(TP.-2000)	0.69cm <sup>2</sup> ⇒ <b>0.78cm<sup>2</sup></b>	②真空破壊ベローズ漏洩面積 ⇒ <b>2.40cm<sup>2</sup></b>

ケース2およびケース3のいずれも、地震後の「①PCV床面またはS/C（不明箇所）の漏洩面積」と「②真空破壊ラインベローズからの漏洩面積」を増加させる事で、概ねPCV水位(接点式LS及び評価水位)を再現

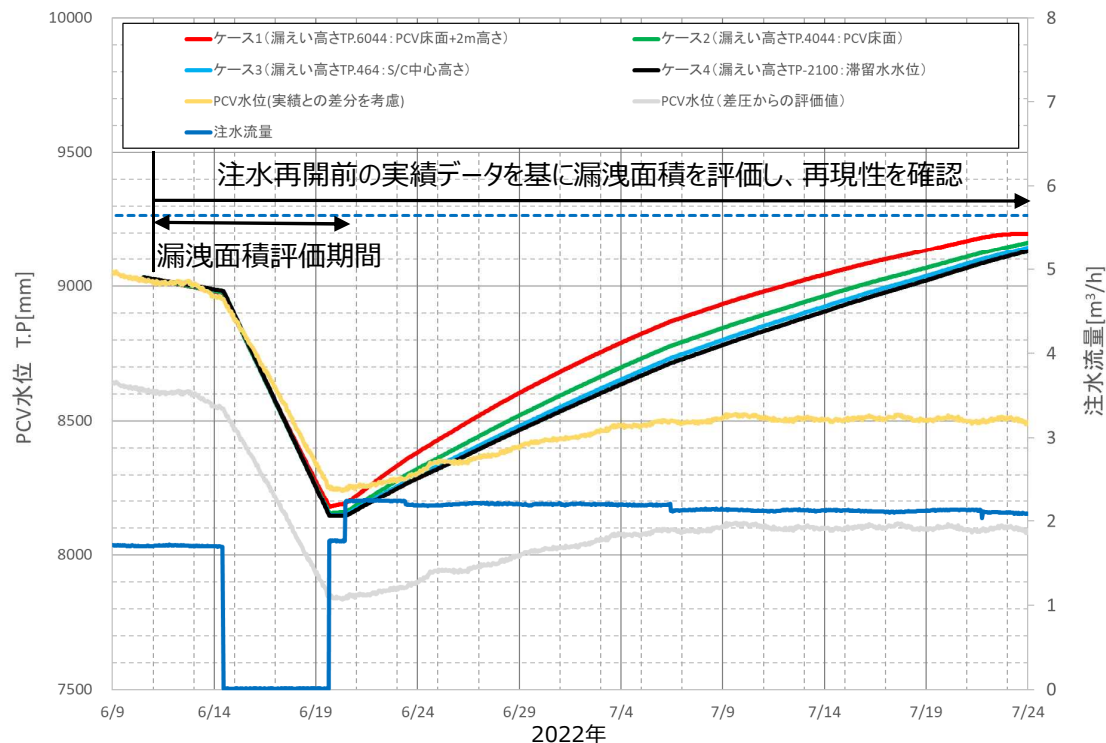
ケース	仮定	調整
	不明箇所 漏洩高さ	不明箇所 漏洩面積
1	PCV床面より+2m (TP.6044)	0.69cm <sup>2</sup>
2	PCV床面 (TP. 4044)	0.53cm <sup>2</sup>
3	S/C中心 (TP.464)	0.40cm <sup>2</sup>
4	滞留水水位 (TP. -2100)	0.35cm <sup>2</sup>

- 注水停止中にはある程度、実績に近くなるが、注水再開後の実績データとは差が生じた。

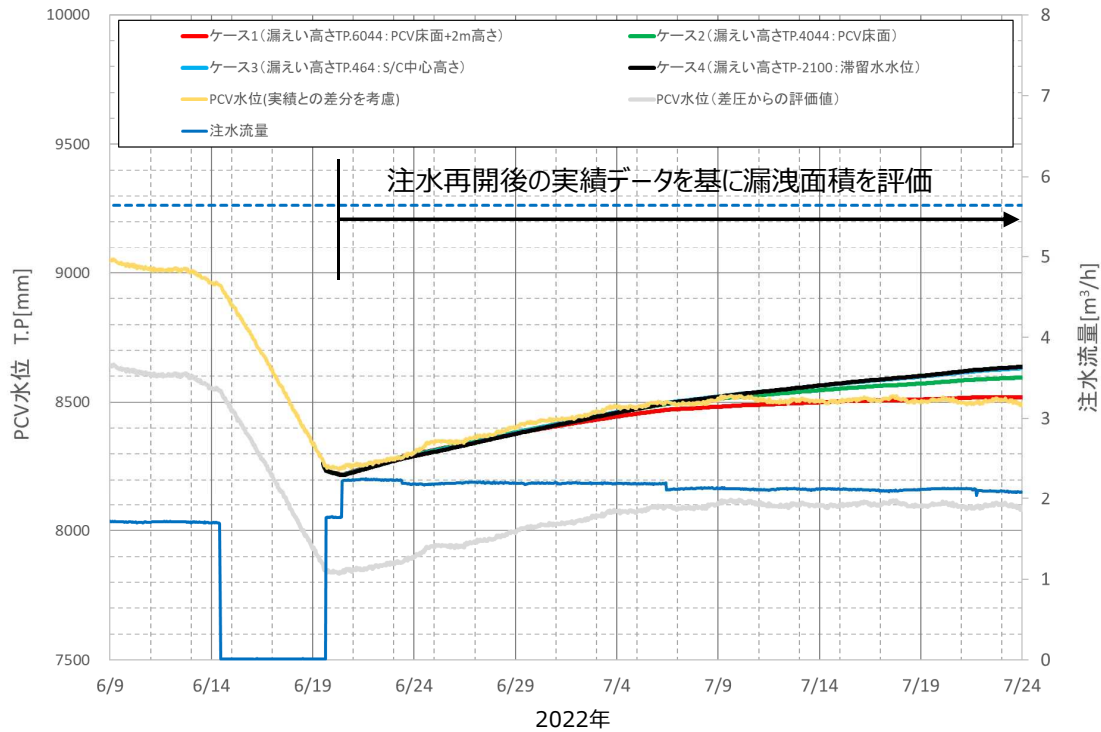
ケース	不明箇所漏洩高さ	不明箇所漏洩面積
1	PCV床面より+2m (TP.6044)	0.85cm <sup>2</sup>
2	PCV床面 (TP. 4044)	0.61cm <sup>2</sup>
3	S/C中心 (TP.464)	0.45cm <sup>2</sup>
4	滞留水水位 (TP. -2100)	0.39cm <sup>2</sup>

- 注水再開後の実績トレンドを基に、評価した結果、**ケース1**が実績に近い挙動となった。

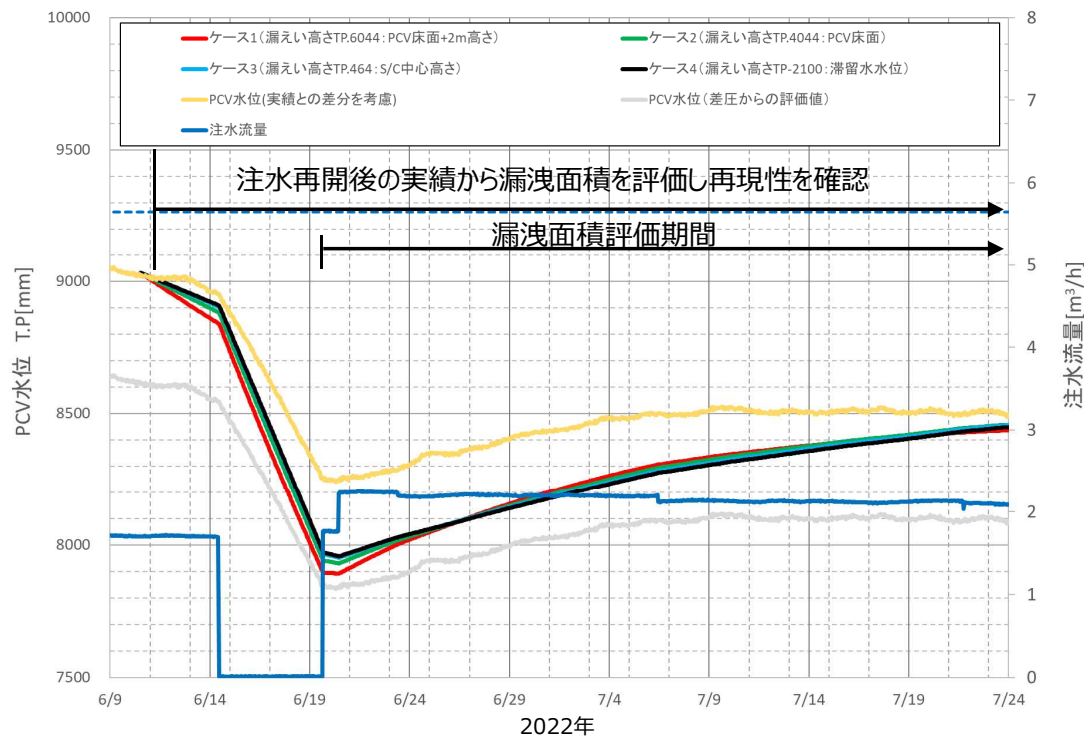
ケース	不明箇所漏洩高さ	不明箇所漏洩面積
1	PCV床面より+2m (TP.6044)	0.85cm <sup>2</sup>
2	PCV床面 (TP. 4044)	0.61cm <sup>2</sup>
3	S/C中心 (TP.464)	0.45cm <sup>2</sup>
4	滞留水水位 (TP. -2100)	0.39cm <sup>2</sup>

- 4ケースともに、注水停止前、注水停止期間中の低下の傾きが大きくなり、実績トレンドとの差が大きくなった。
- 漏洩高さによる再現性に大きな差はなかった。
