島根原子力発電所2号炉

## 炉内構造物の技術評価書

[運転を断続的に行うことを前提とした評価]

中国電力株式会社

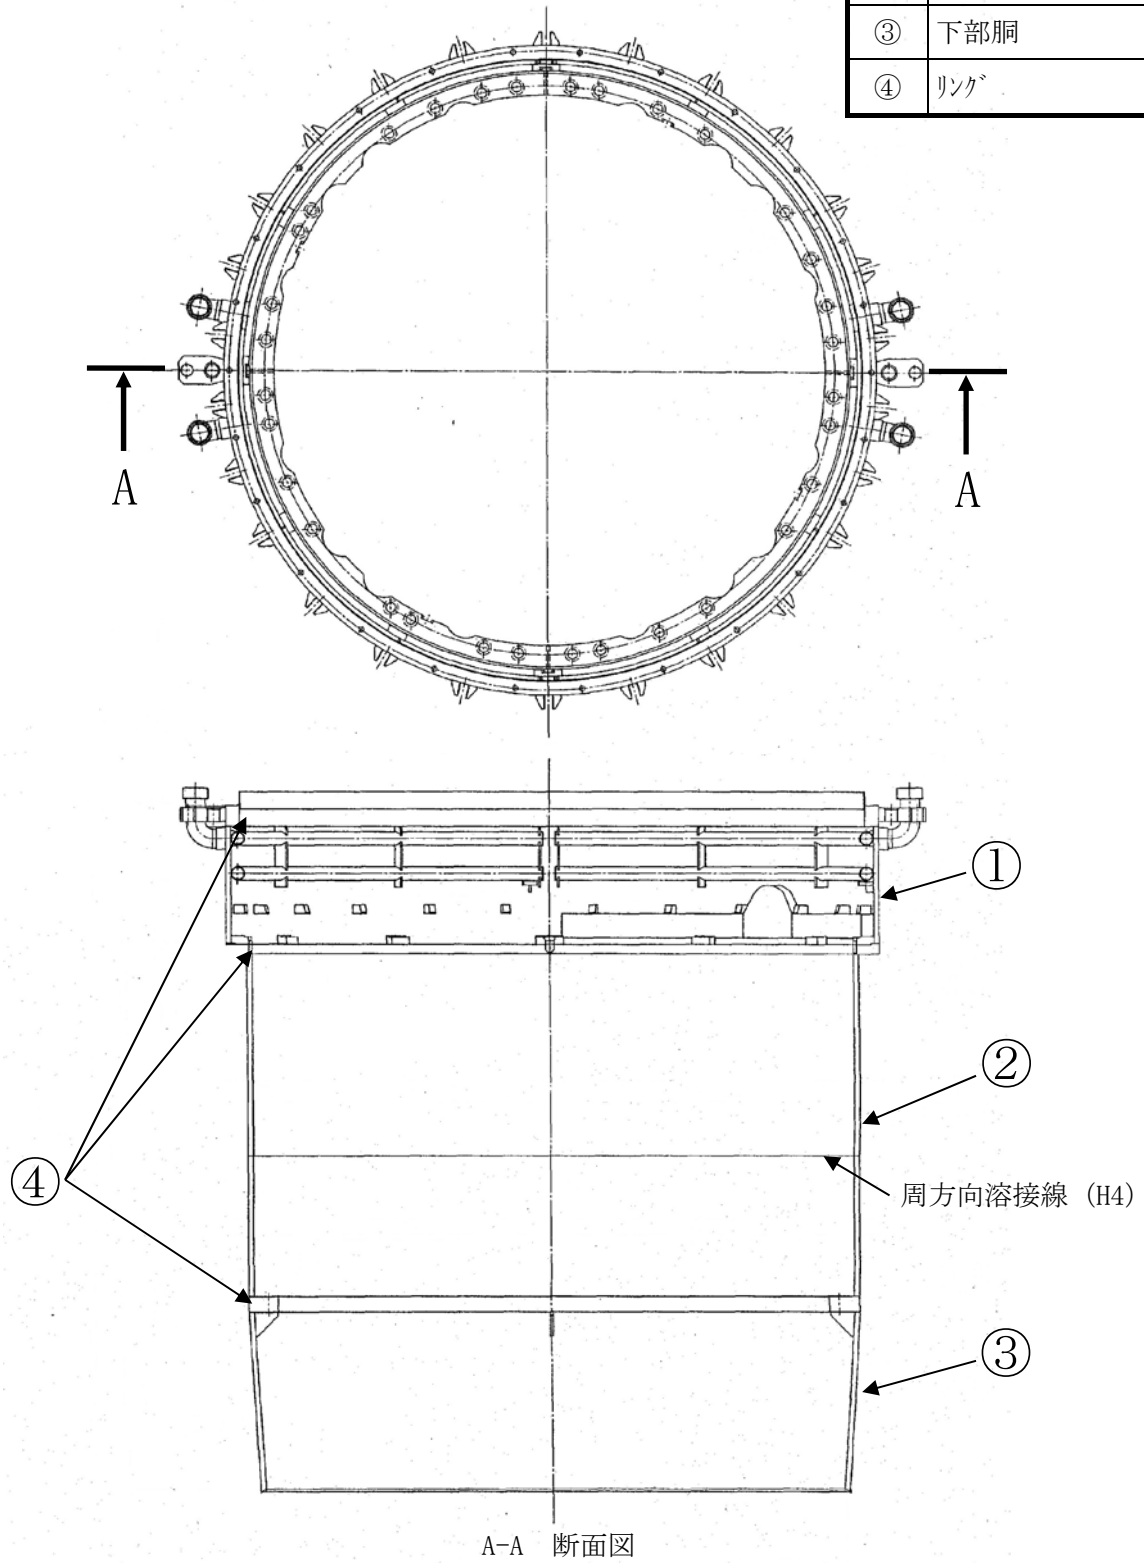
図2.1-1 炉心シュラウド構造図

なお, 第11回定期検査(2003年度)において, 周方向溶接線(H4)近傍に応力腐食割れを確認し, 第12回定期検査(2004年度)において, 研削によりひびを除去している。

炉心シュラウドについては，第11回定期検査（2003年度）において，周方向溶接線（H4）近傍に応力腐食割れを確認したが，健全性評価を実施し，一定の期間において炉心シュラウドの構造強度が十分に保たれることを確認している。また，第12回定期検査（2004年度）において，研削によりひび除去後，第12回定期検査（2004年度）および第13回定期検査（2006年度）において，ウォータージェットピーニング法により溶接残留応力を圧縮側に改善している。

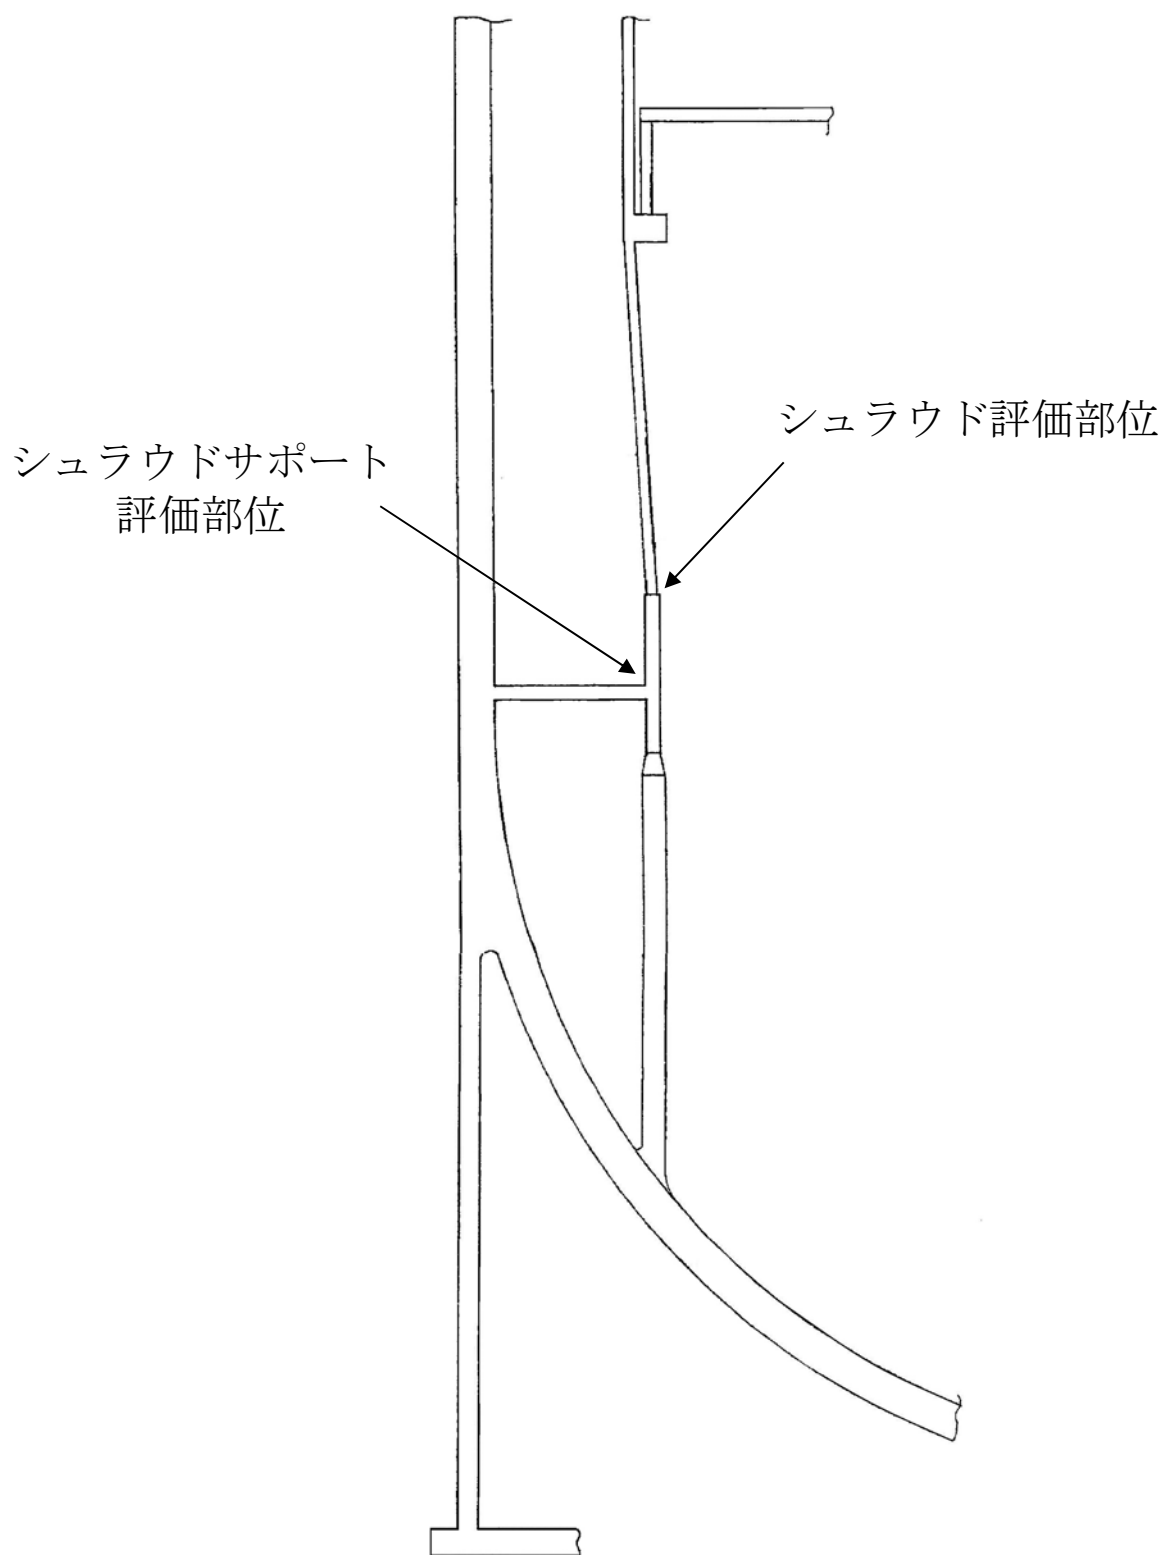
図2.3-1 疲労評価対象部位

炉心シュラウドおよびシュラウドサポートについては，維持規格等に基づき計画的に水中カメラによる目視点検を実施しており，これまで有意な欠陥は認められていない。

炉心シュラウドおよびシュラウドサポートの疲労割れに対しては，高経年化対策の観点から現状の保全内容に対し，追加すべき項目はない。引き続き，現状保全を継続していく。

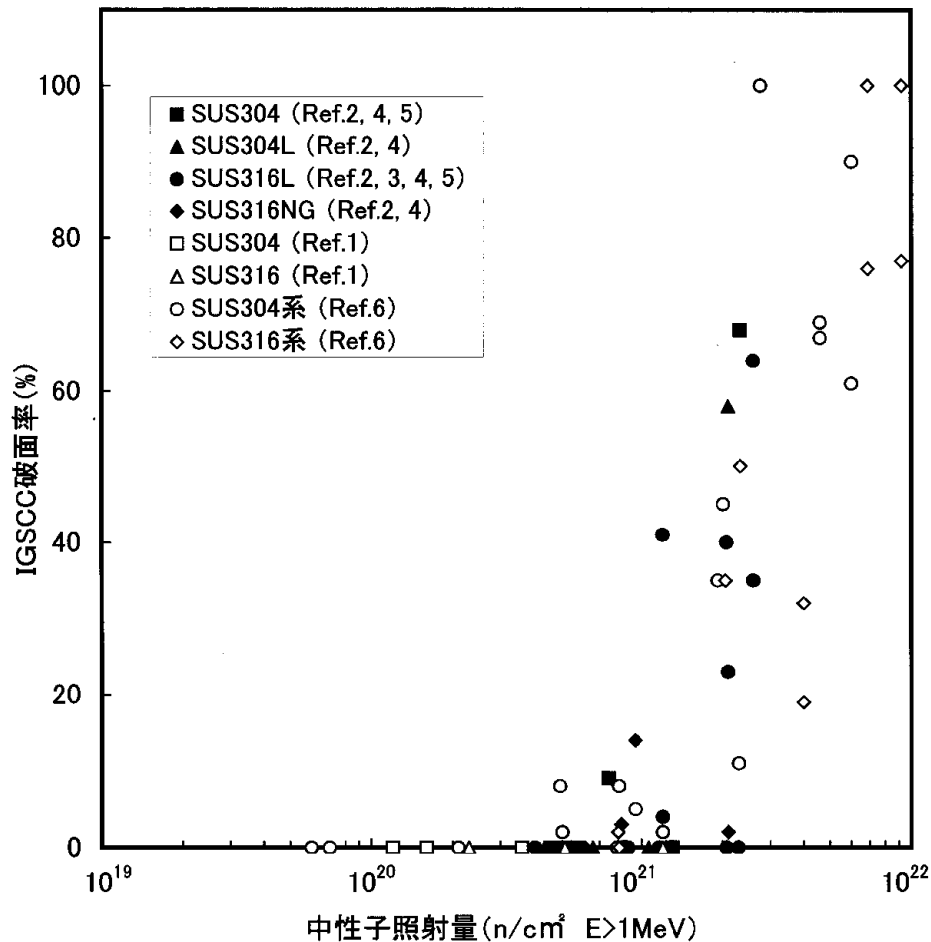
図2.3-2 304, 316 ステンレス鋼のIGSCC 破面率に及ぼす中性子照射量の影響

図2.3-2に示すように、BWR環境下のステンレス鋼については、比較的高い累積照射量（SUS316系は $1 \times 10^{25} \text{n/m}^2$ 、SUS304系は $5 \times 10^{24} \text{n/m}^2$ （以下、「しきい照射量」という。））を受けた場合に応力腐食割れの感受性への影響が現れると考えられている。

炉心シュラウド、上部格子板、炉心支持板、周辺燃料支持金具および制御棒案内管は炉心を取り囲む機器であり高い中性子照射を受けるため、照射誘起型応力腐食割れの感受性が増加する可能性がある。運転開始後60年時点の予想照射量の最大値は、上部格子板のグリッドプレート部の $4.4 \times 10^{25} \text{n/m}^2$ であり、しきい照射量を超える炉心シュラウドおよび上部格子板については照射誘起型応力腐食割れの発生する可能性は否定できない。

炉心シュラウド、上部格子板、炉心支持板、周辺燃料支持金具および制御棒案内管の照射誘起型応力腐食割れに対しては、高経年化対策の観点から現状の保全内容に追加すべき項目はない。引き続き、現状保全を継続していく。
