2BDドロッダ下流ケーブルの調査記録 (ケーブル目視点検)

2BDドロワ下流側ケーブルの切り分け調査（１／４）

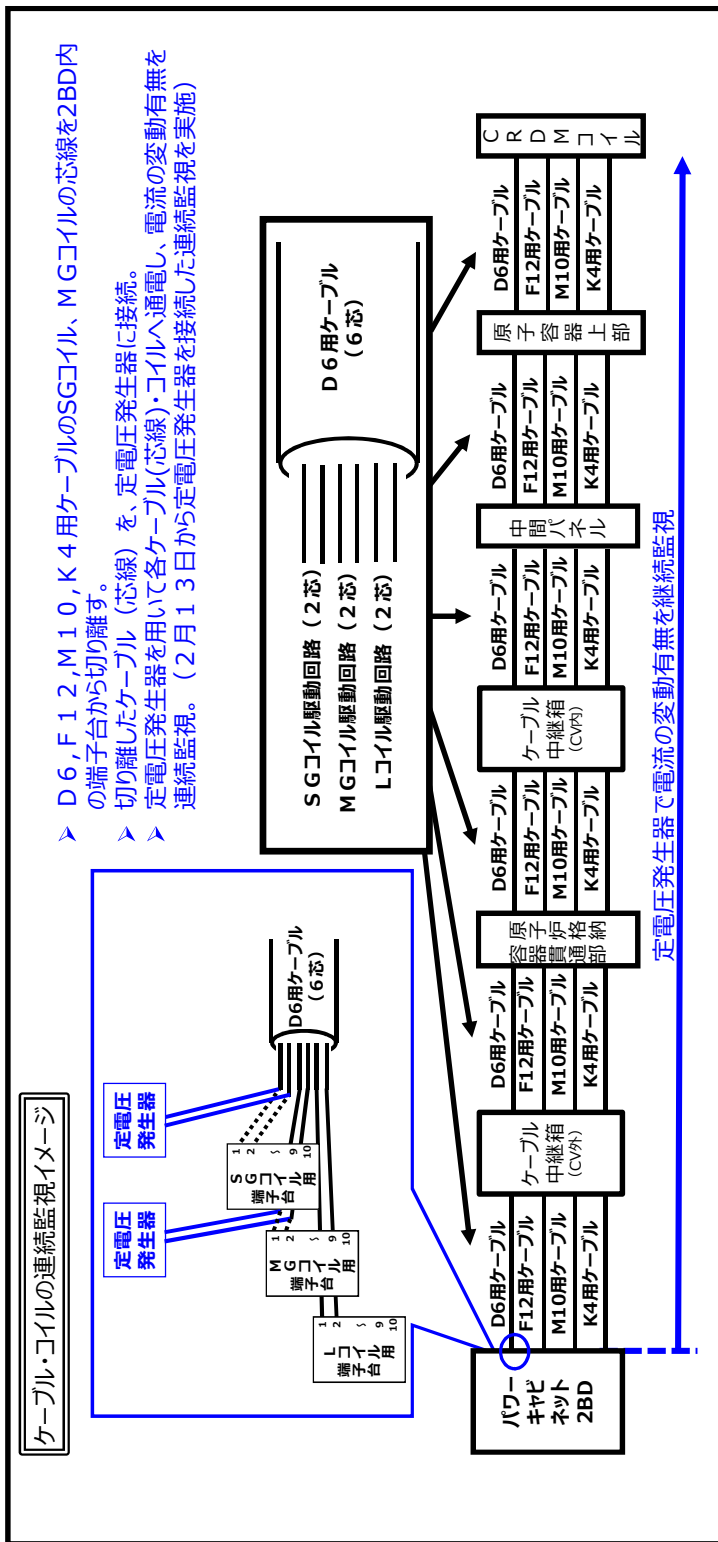
定電圧発生器による点検 (1/11)

- 2BDからコイル間のケーブル・コイルをパワーキャビネットから切り離し、定電圧発生器を接続し、てい減電流相当（約4.0A）の電流をケーブル・コイルに給電し、ケーブル・コイルに流れる電流波形の連続監視を実施。
以下のコイルについて電流変動があることを確認した。

- ① M10 MGコイル
- ② M10 SGコイル
- ③ D6 MGコイル
- ④ K4 SGコイル

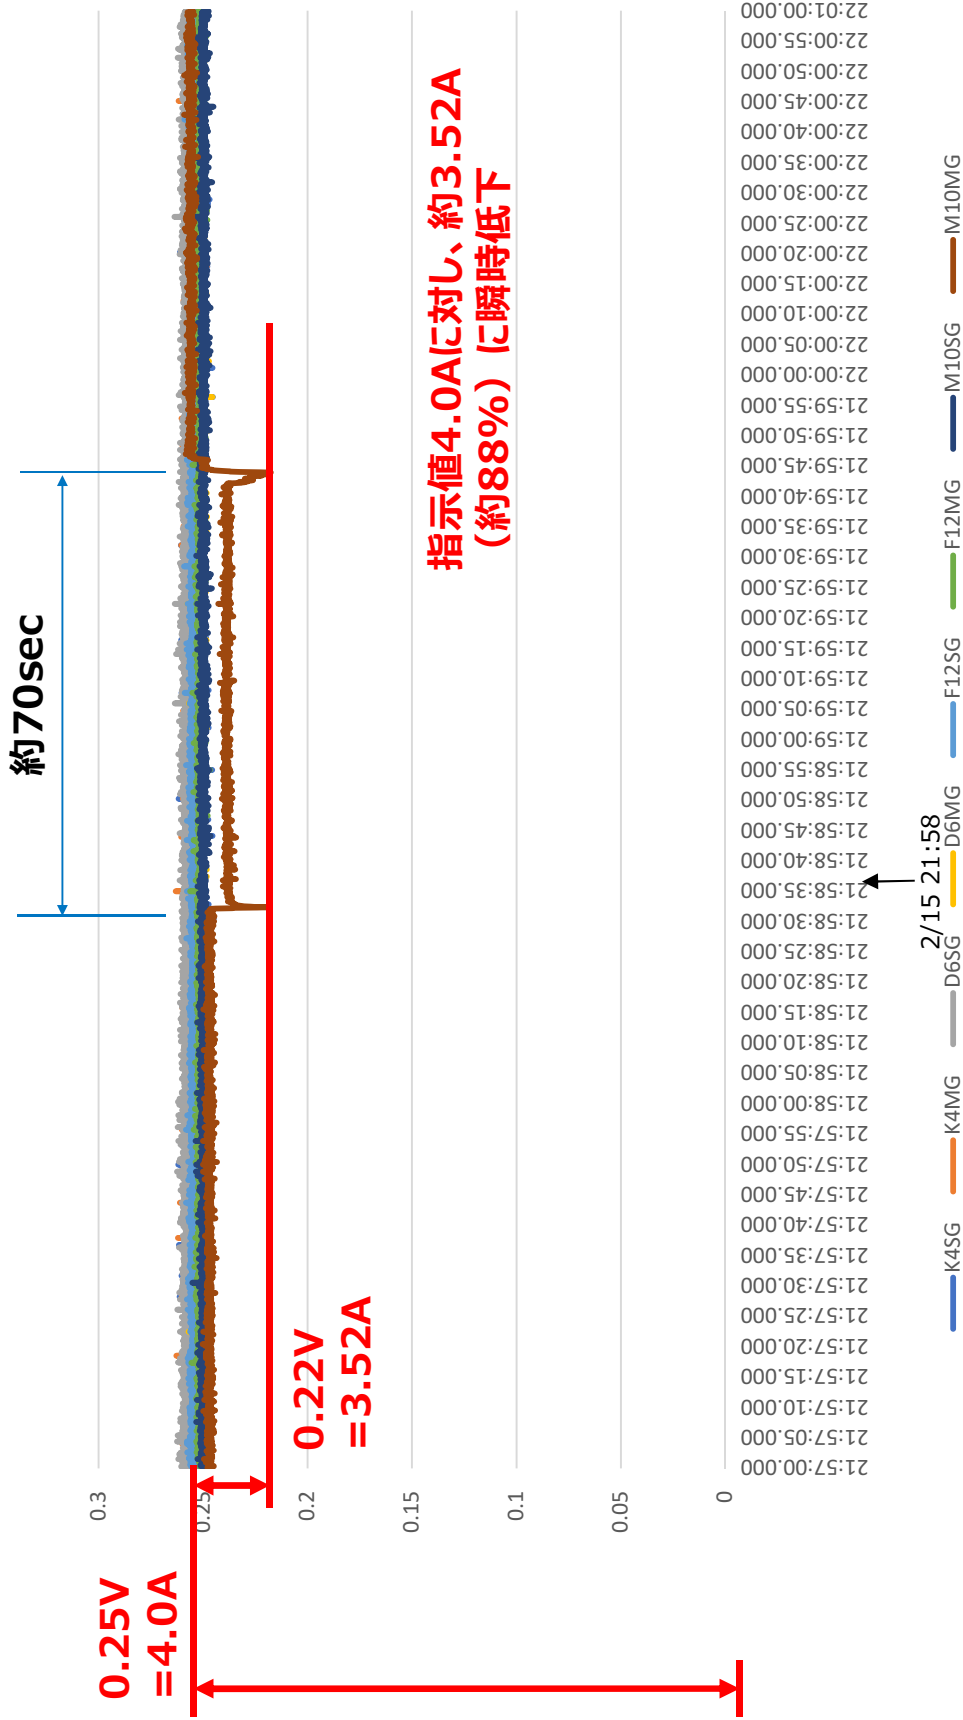
① M10 MGコイル

- 2月15日21時58分頃の電流波形において、約70秒間にわたり、約0.01V低下する変動が確認された。

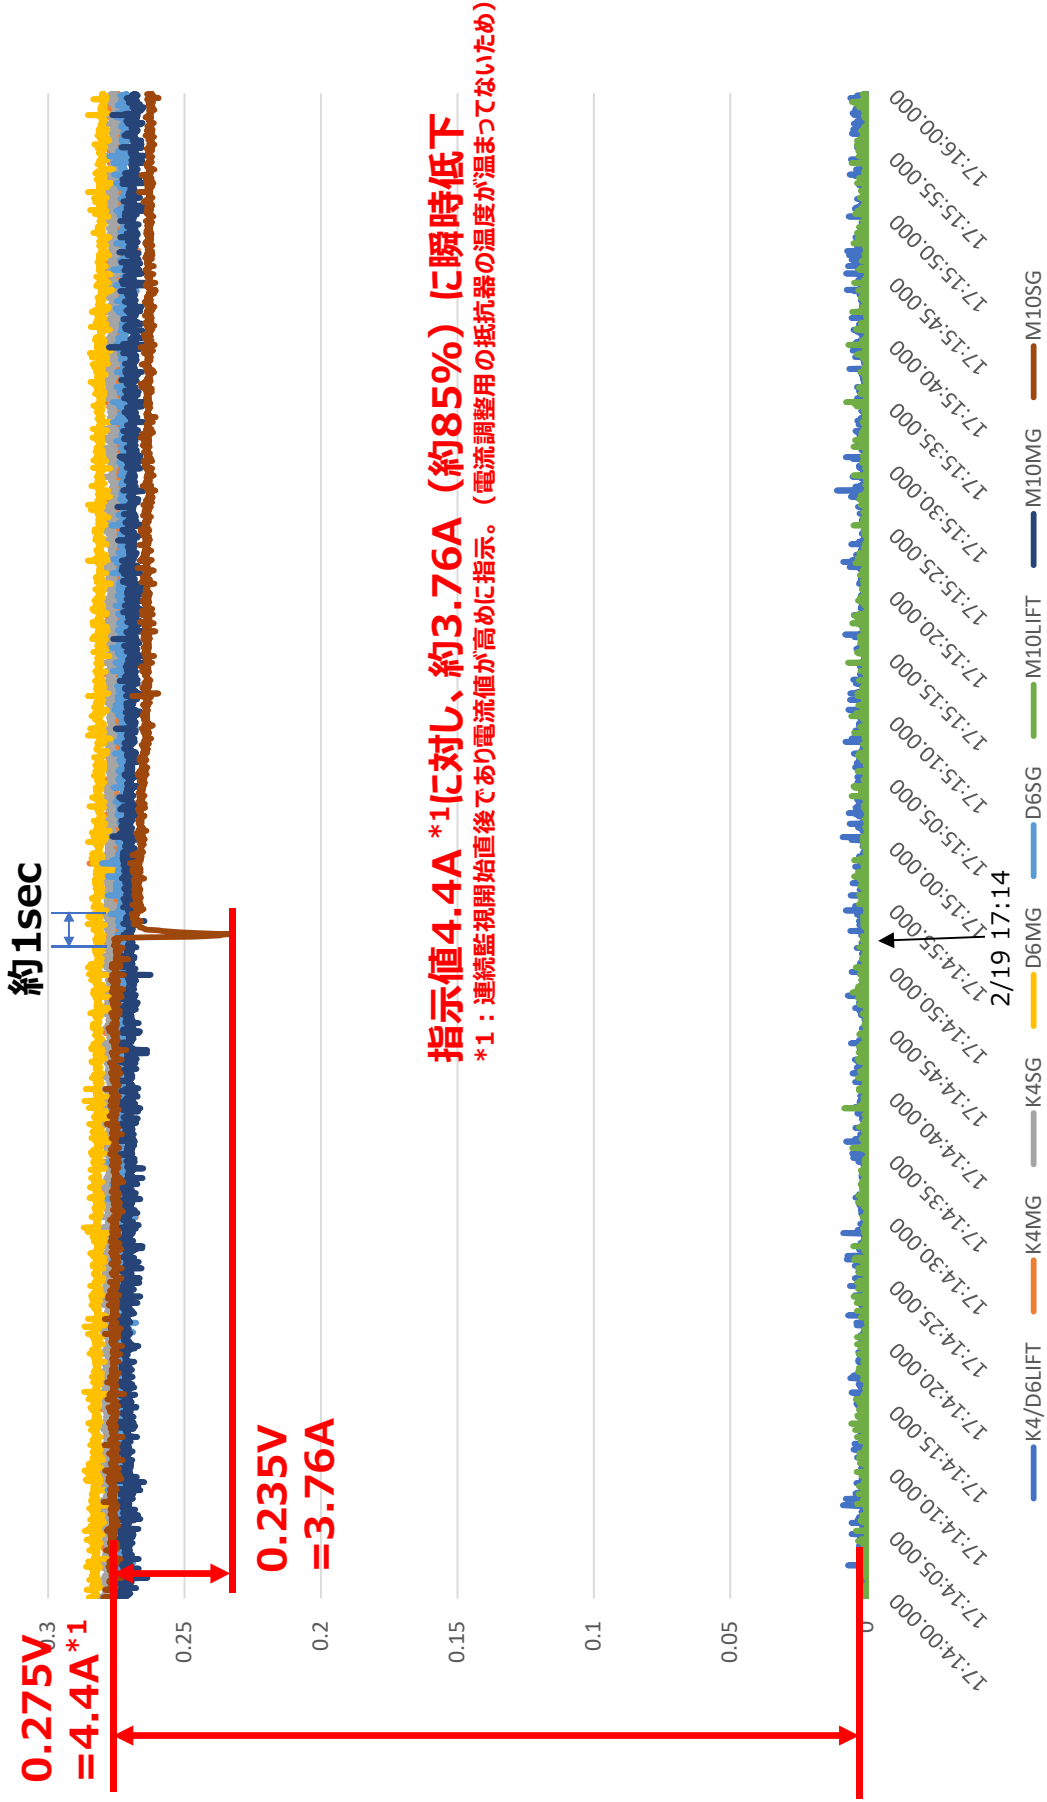
②M10 SGコイル

- 2月19日17時14分頃の電流波形において、約1秒間にわたり、約0.04V低下する変動が確認された。

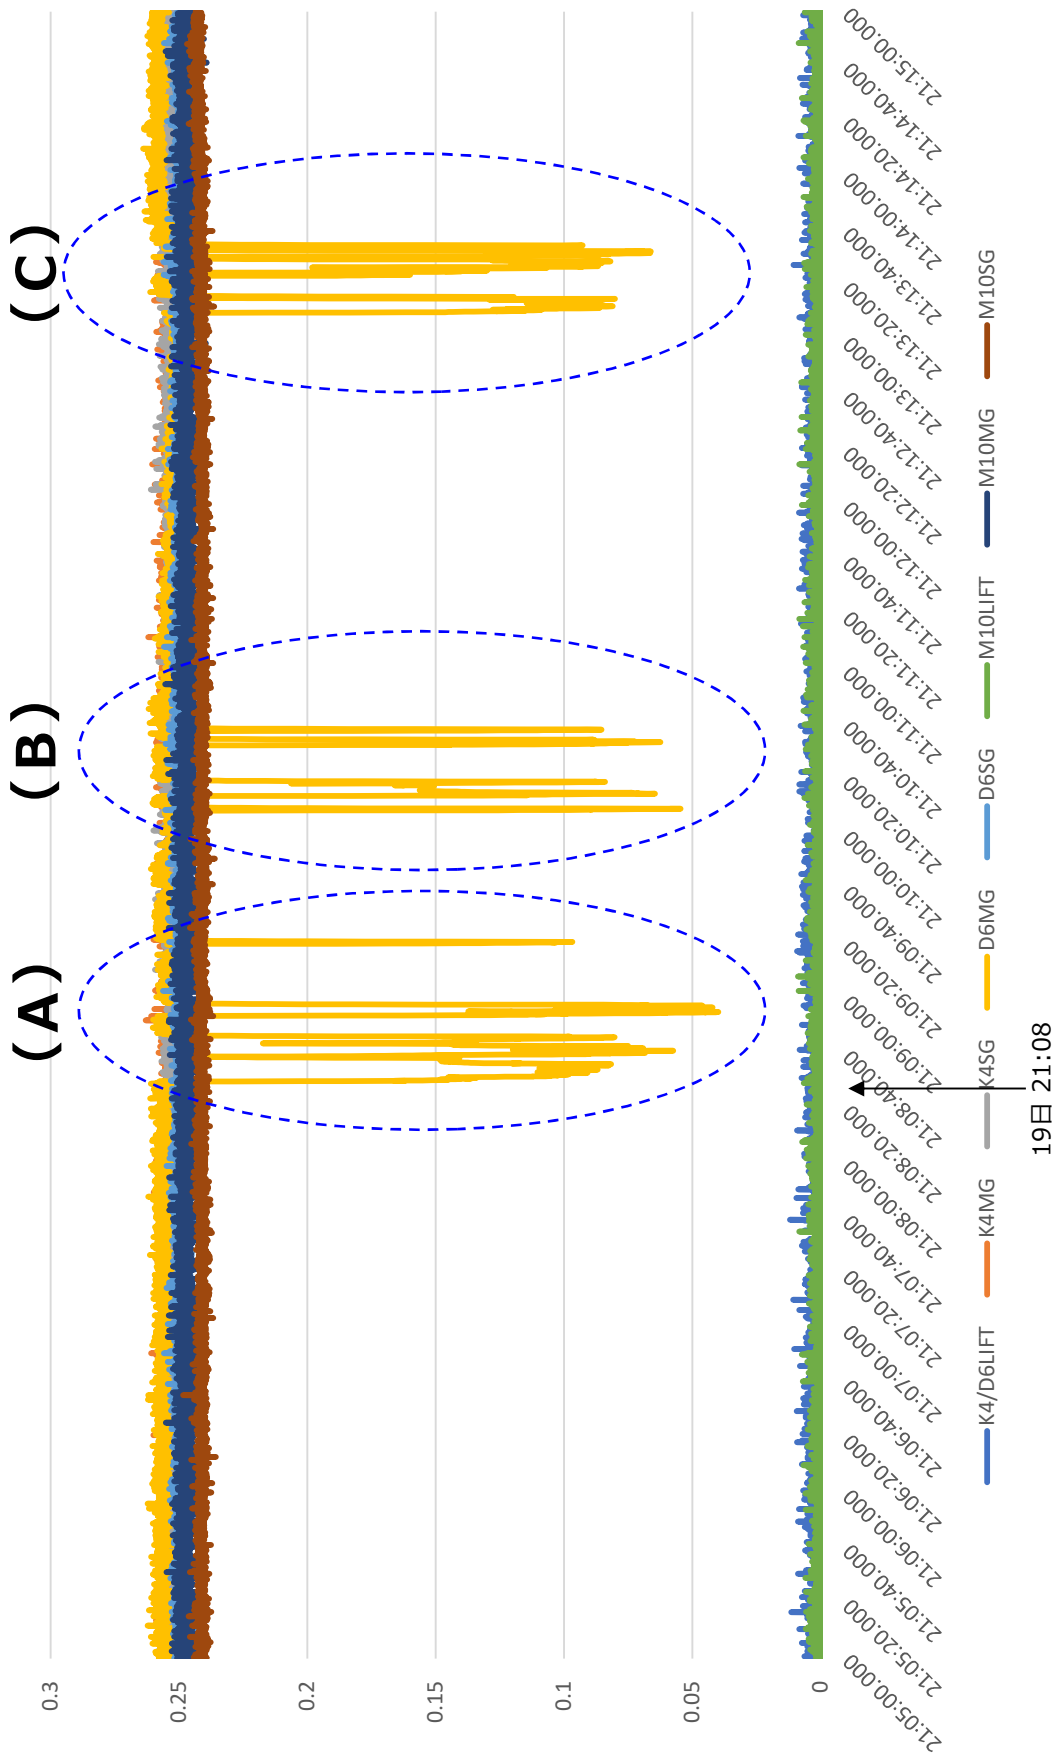
③D6 MGコイル (A) (B) および (C)

- 2月19日21時8分頃の電流波形において、約5分間にわたり10回の指示変動が確認された。
 - 最大約0.2V低下し1～数秒後に復帰。

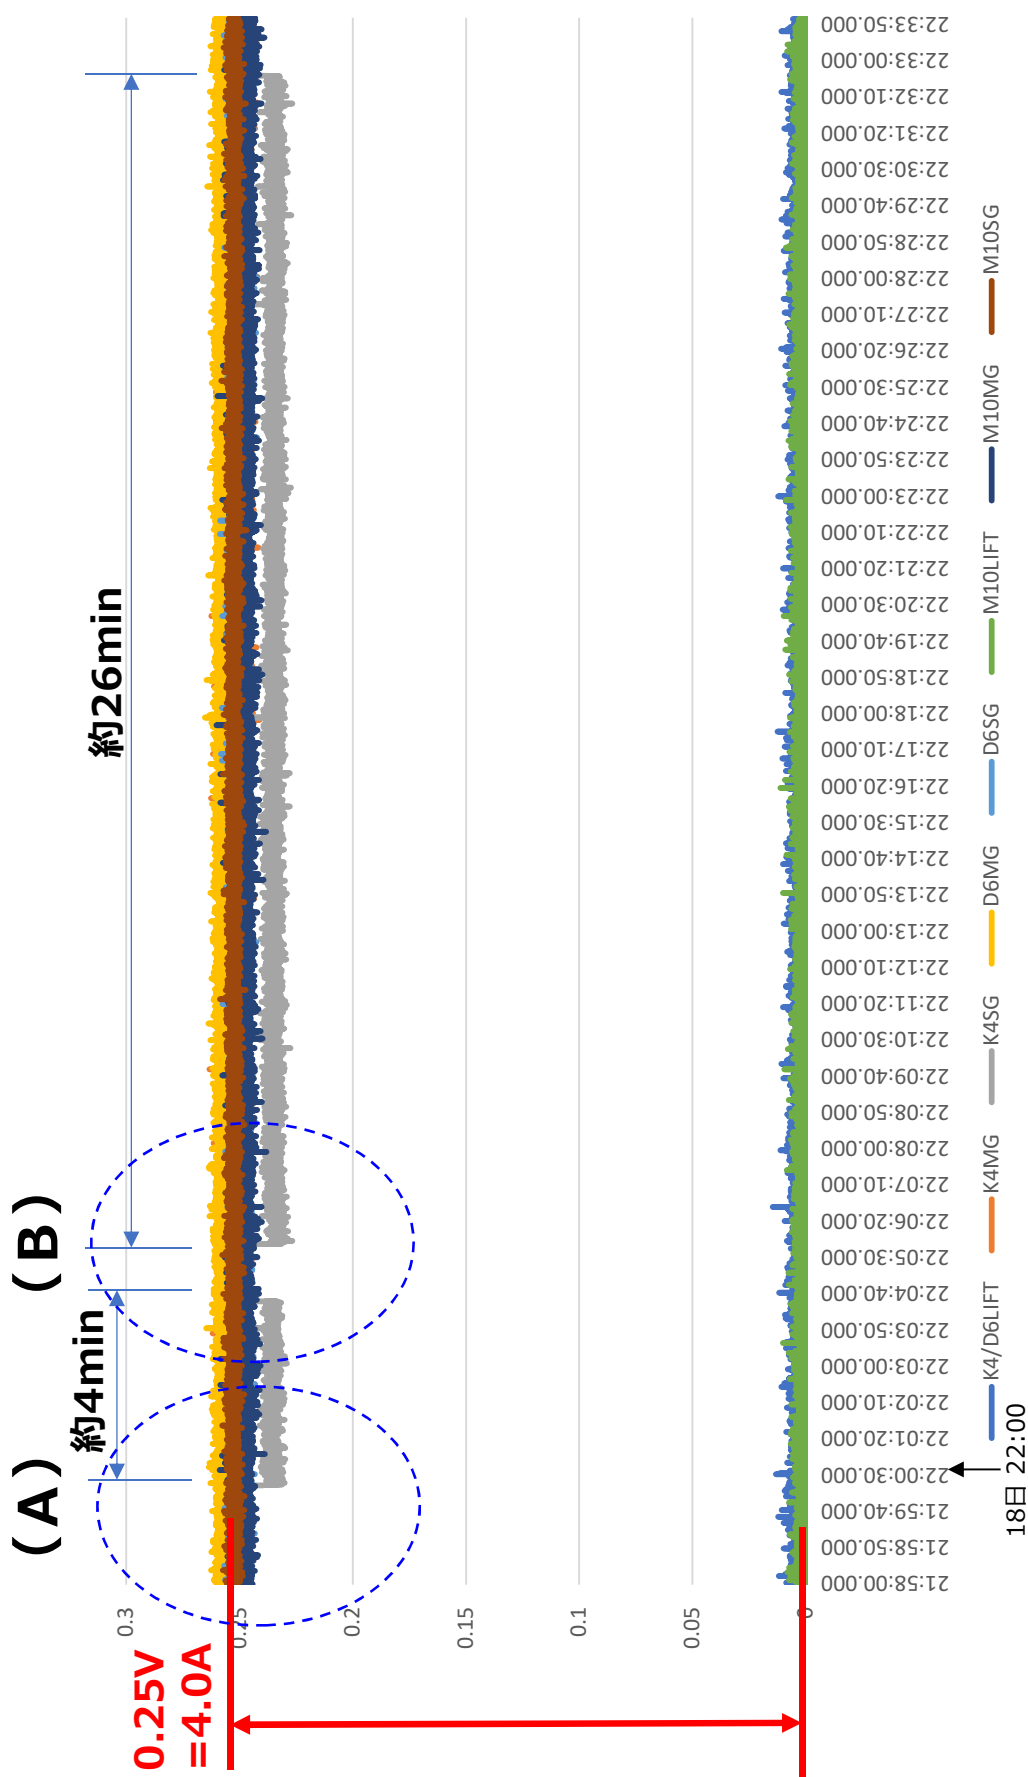
④ K4 SGコイル (A) および (B)

- 2月18日 22時頃の電圧波形において、約4分間にわたり約0.1V指示が低下する変動が確認された。復帰1分後の電流波形において、約26分間にわたり約0.2V指示が低下する変動が確認された。

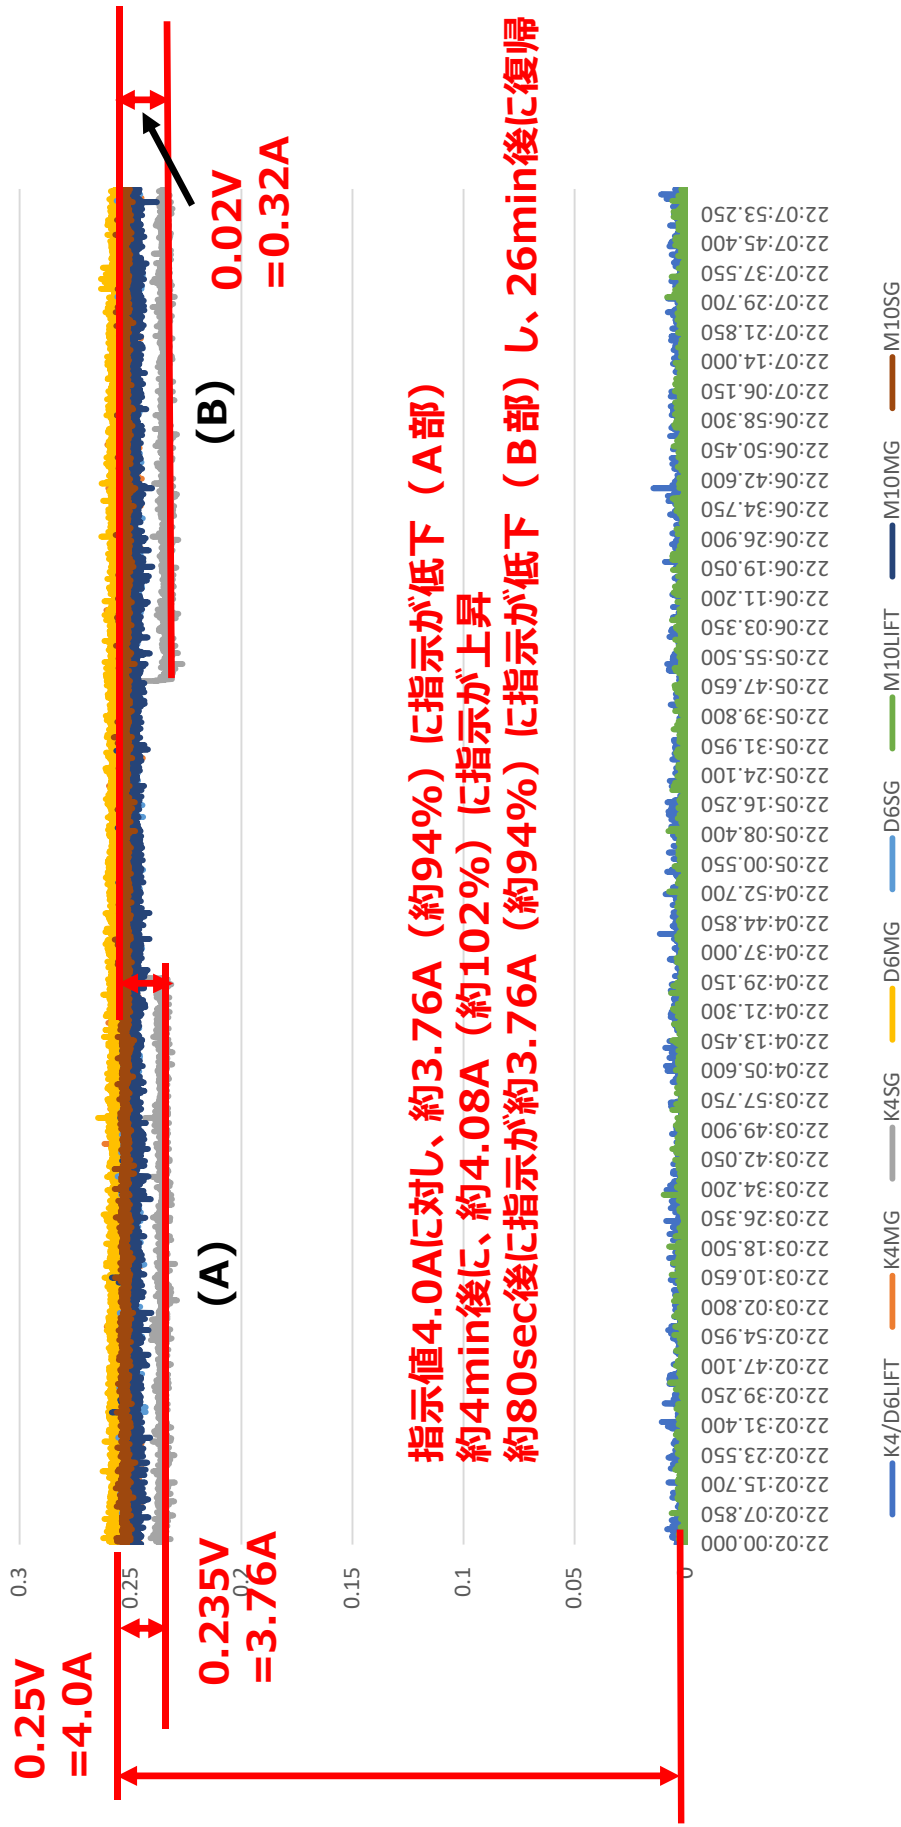
④ K4 SGコイル (A) および (B)

指示値4.0Aに対し、約3.76A (約94%) に指示が低下 (A部)
 約4min後に、約4.08A (約102%) に指示が上昇
 約80sec後に指示が約3.76A (約94%) に指示が低下 (B部) し、26min後に復帰

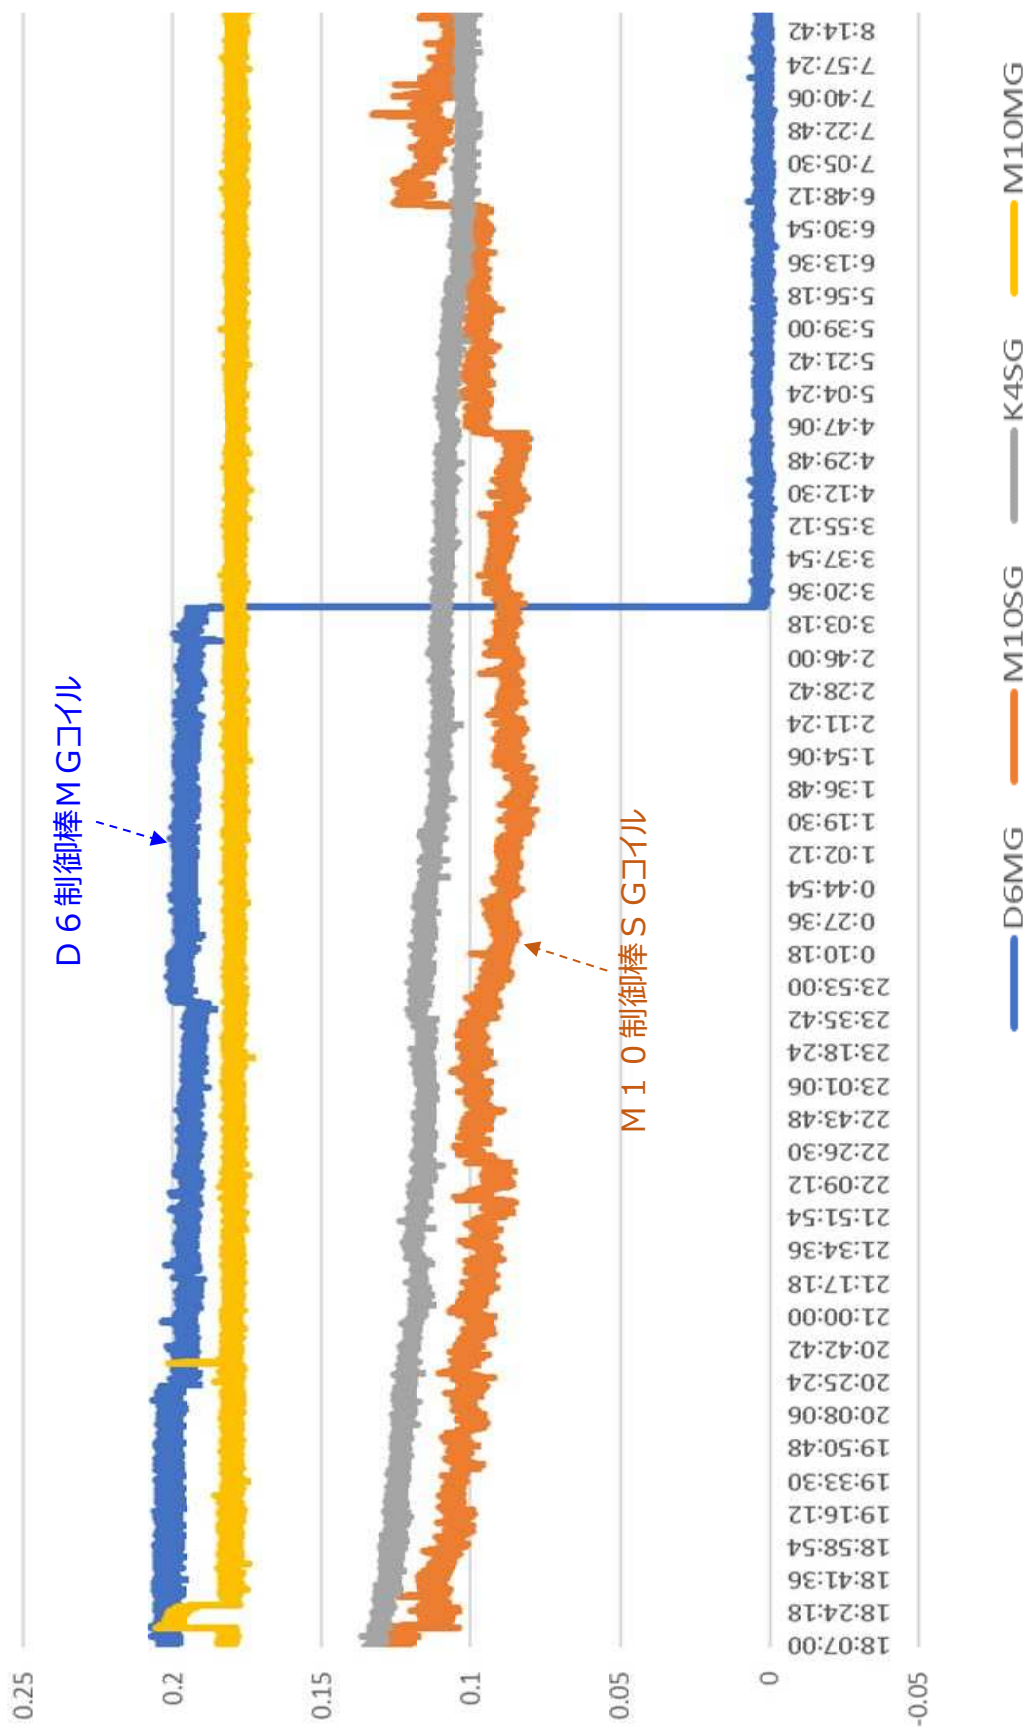
2/24～25 ④原子炉格納容器貫通部における連続監視結果

2/24～25の間にロ 原子炉格納容器貫通部の端子箱～端子箱の間において、異常な電流変動を確認（波形データは次頁）

原子炉格納容器貫通部の端子箱～端子箱の間で確認された電流変動

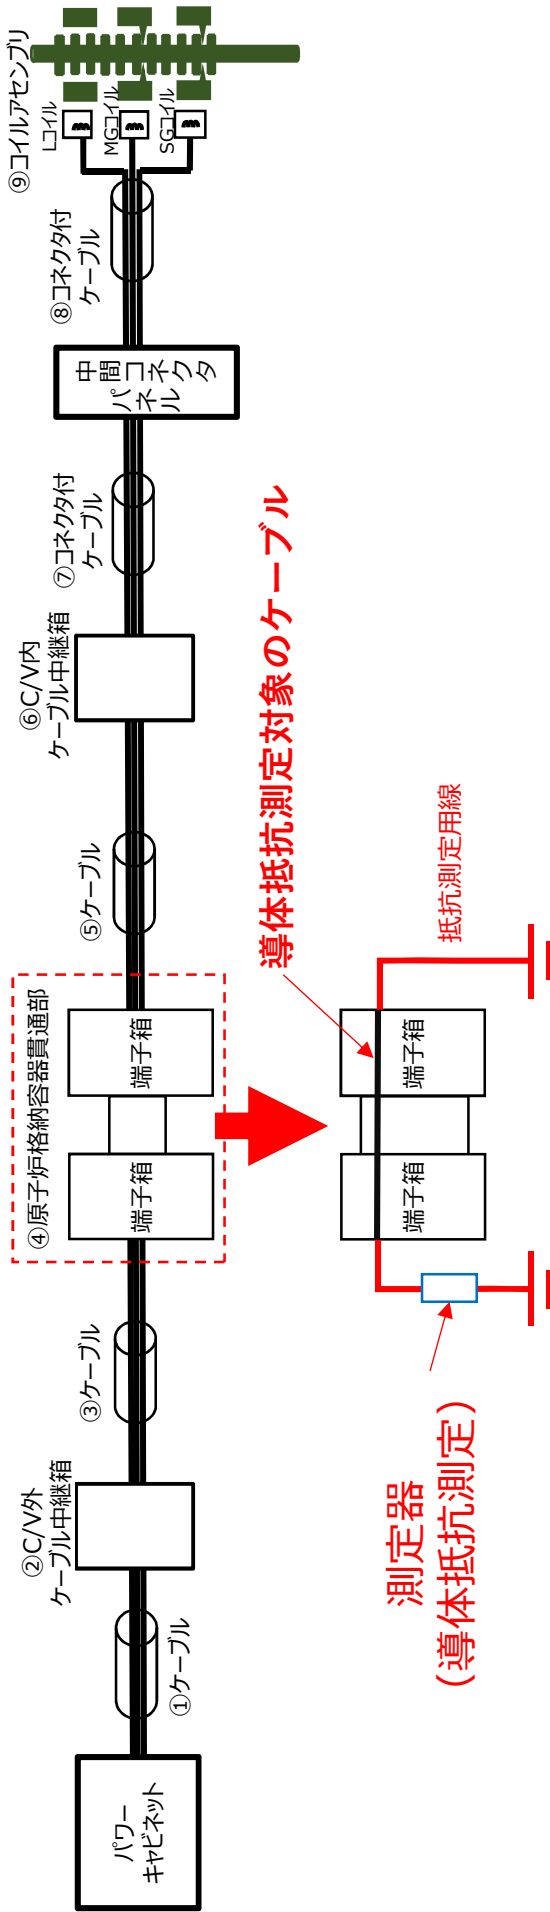
原子炉格納容器貫通部の端子箱～端子箱の間で確認された電流変動を踏まえた調査

a	SG (+)	0.46Ω
b	SG (-)	0.44Ω
c	MG (+)	93.18Ω
d	MG (-)	0.40Ω
e	SG (+)	3.03Ω
f	SG (-)	0.41Ω

D 6 制御棒 MG コイルおよび M 1 0 制御棒 SG コイルの回路について、導体抵抗値が高くなっていることを確認
電圧は「電流×導体抵抗」の関係にあり、電圧が一定であれば導体抵抗の増加によって電流が低下することから、原子炉格納容器貫通部の
の端子箱～端子箱の間における導体抵抗の大幅な増加が電流低下事象の要因と考えられる（ [電圧] = [電流] × [導体抵抗] ）

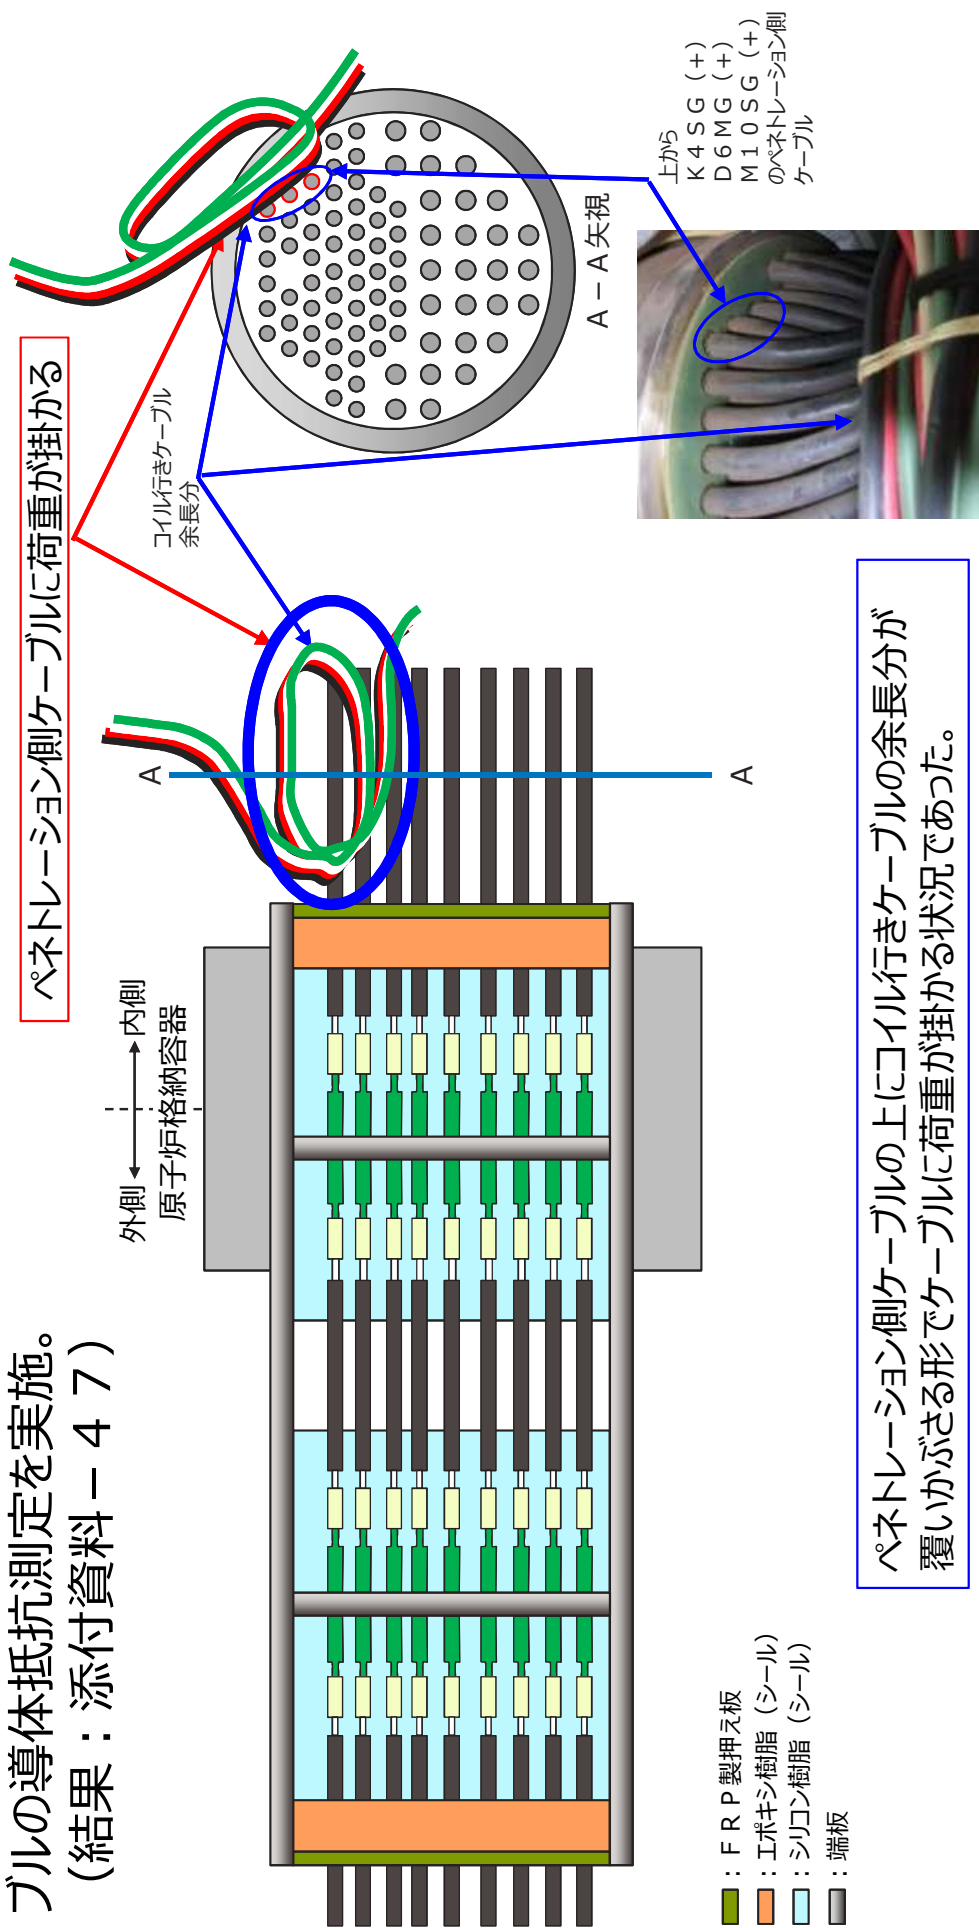
原子炉格納容器貫通部端子箱（C/V内側）内の点検状況

- ▶ ペネトレーション側ケーブルの上にコイル行きケーブルの余長分が覆いかぶさっていることを確認した。
- ▶ D6MG、M10SG、K4SGコイルのケーブルは、原子炉格納容器貫通部の上方に纏まって布設されており、覆いかぶさったケーブルの荷重を受けやすい状況であった。
- ▶ また、覆いかぶさったケーブルを持ち上げたところ、目視にてM10SG、K4SGに電流変動を確認した。
- ▶ そのため、原子炉格納容器貫通部のケーブル（原子炉格納容器内）を揺らしながら当該ケーブルの導体抵抗測定を実施。

ペネトレーション側ケーブルの上にコイル行きケーブルの余長分が覆いかぶさる形でケーブルに荷重が掛かる状況であった。

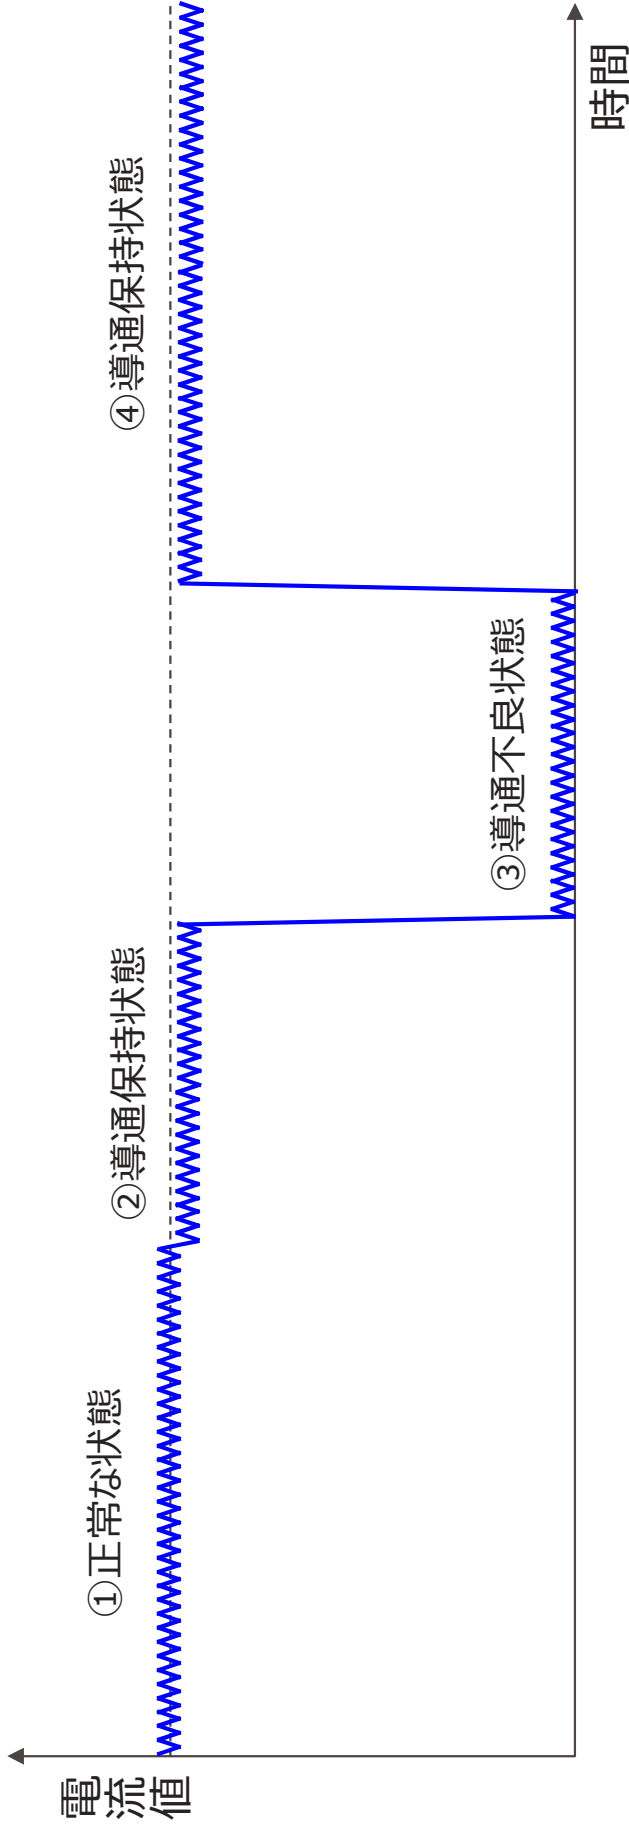
ケーブル導体抵抗増加のメカニズム (2/2)

- ✓ 抵抗値の増加を計測した原子炉格納容器貫通部周辺部は、下図の①～④で構成されるが、現地調査にて③、④の健全性は確認済みである。また、ケーブル(②)の強度を考えると、不具合が生じていると考えられるのは原子炉格納容器貫通部内部の接続金具(①)と特定した。
- ✓ ケーブル(②)に過大な荷重(ケーブル自重+外部ケーブルの積載重量=約1000N)が作用することで、引張荷重が作用し接続金具(①)のはんだ付け部が生じる可能性があると考えられる。

※ : エポキシ樹脂により大きく動くものではない

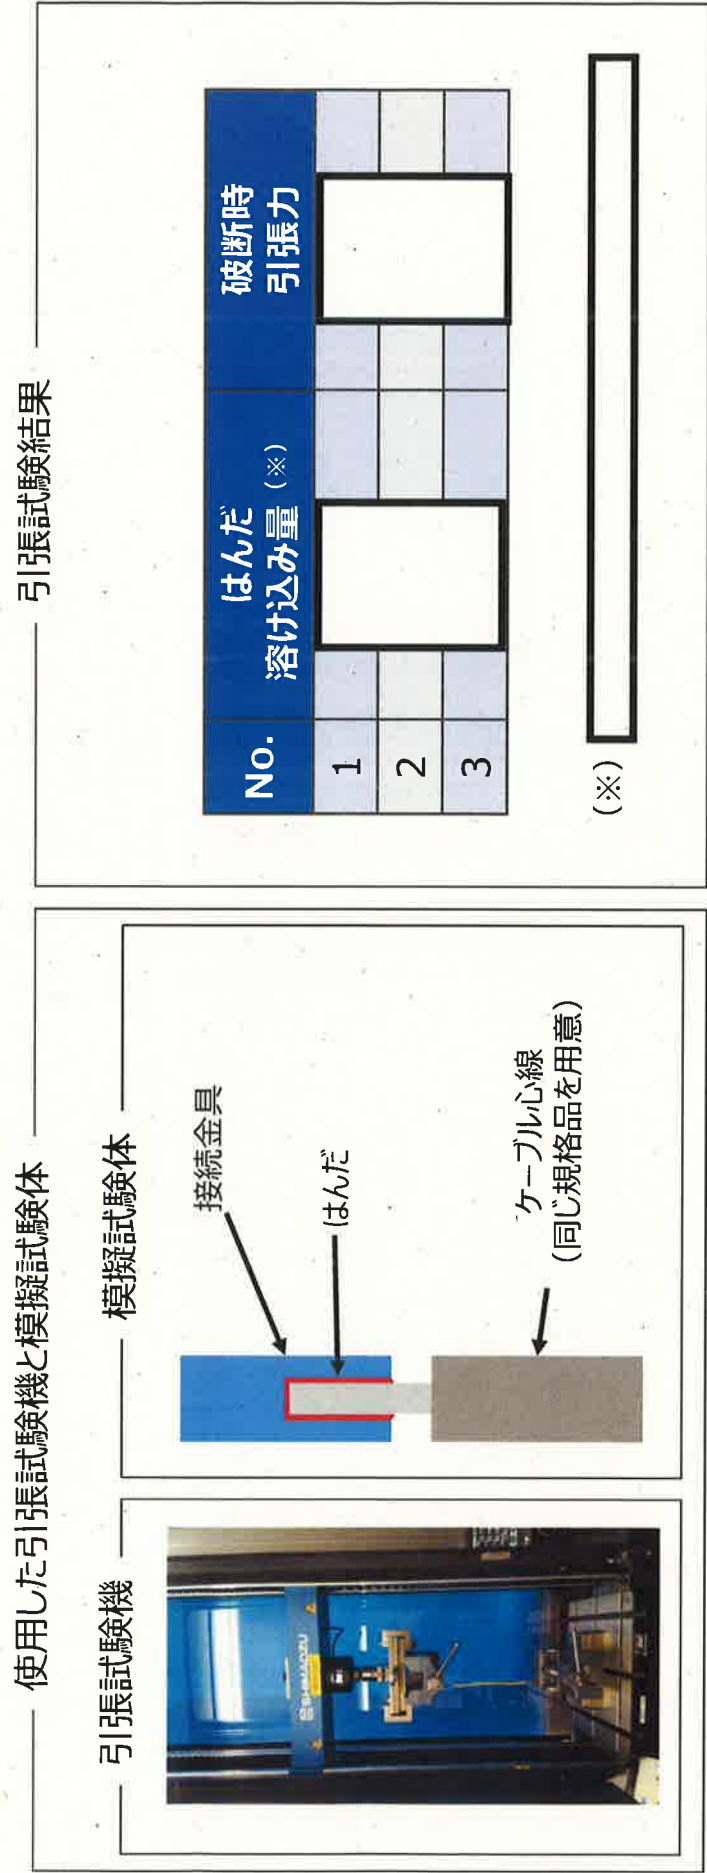
ケーブル心線の接続金具はんだ付け部の模擬引張試験結果

- ▶ 接続金具はんだ付け部の模擬引張試験
 - はんだ付け部の引っ張り強さを確認するため、固定部（接続金具）へのはんだ溶け込み量を変化させて引張試験を実施した。
 - はんだ付け部は、約 Nの耐力があることを確認した。

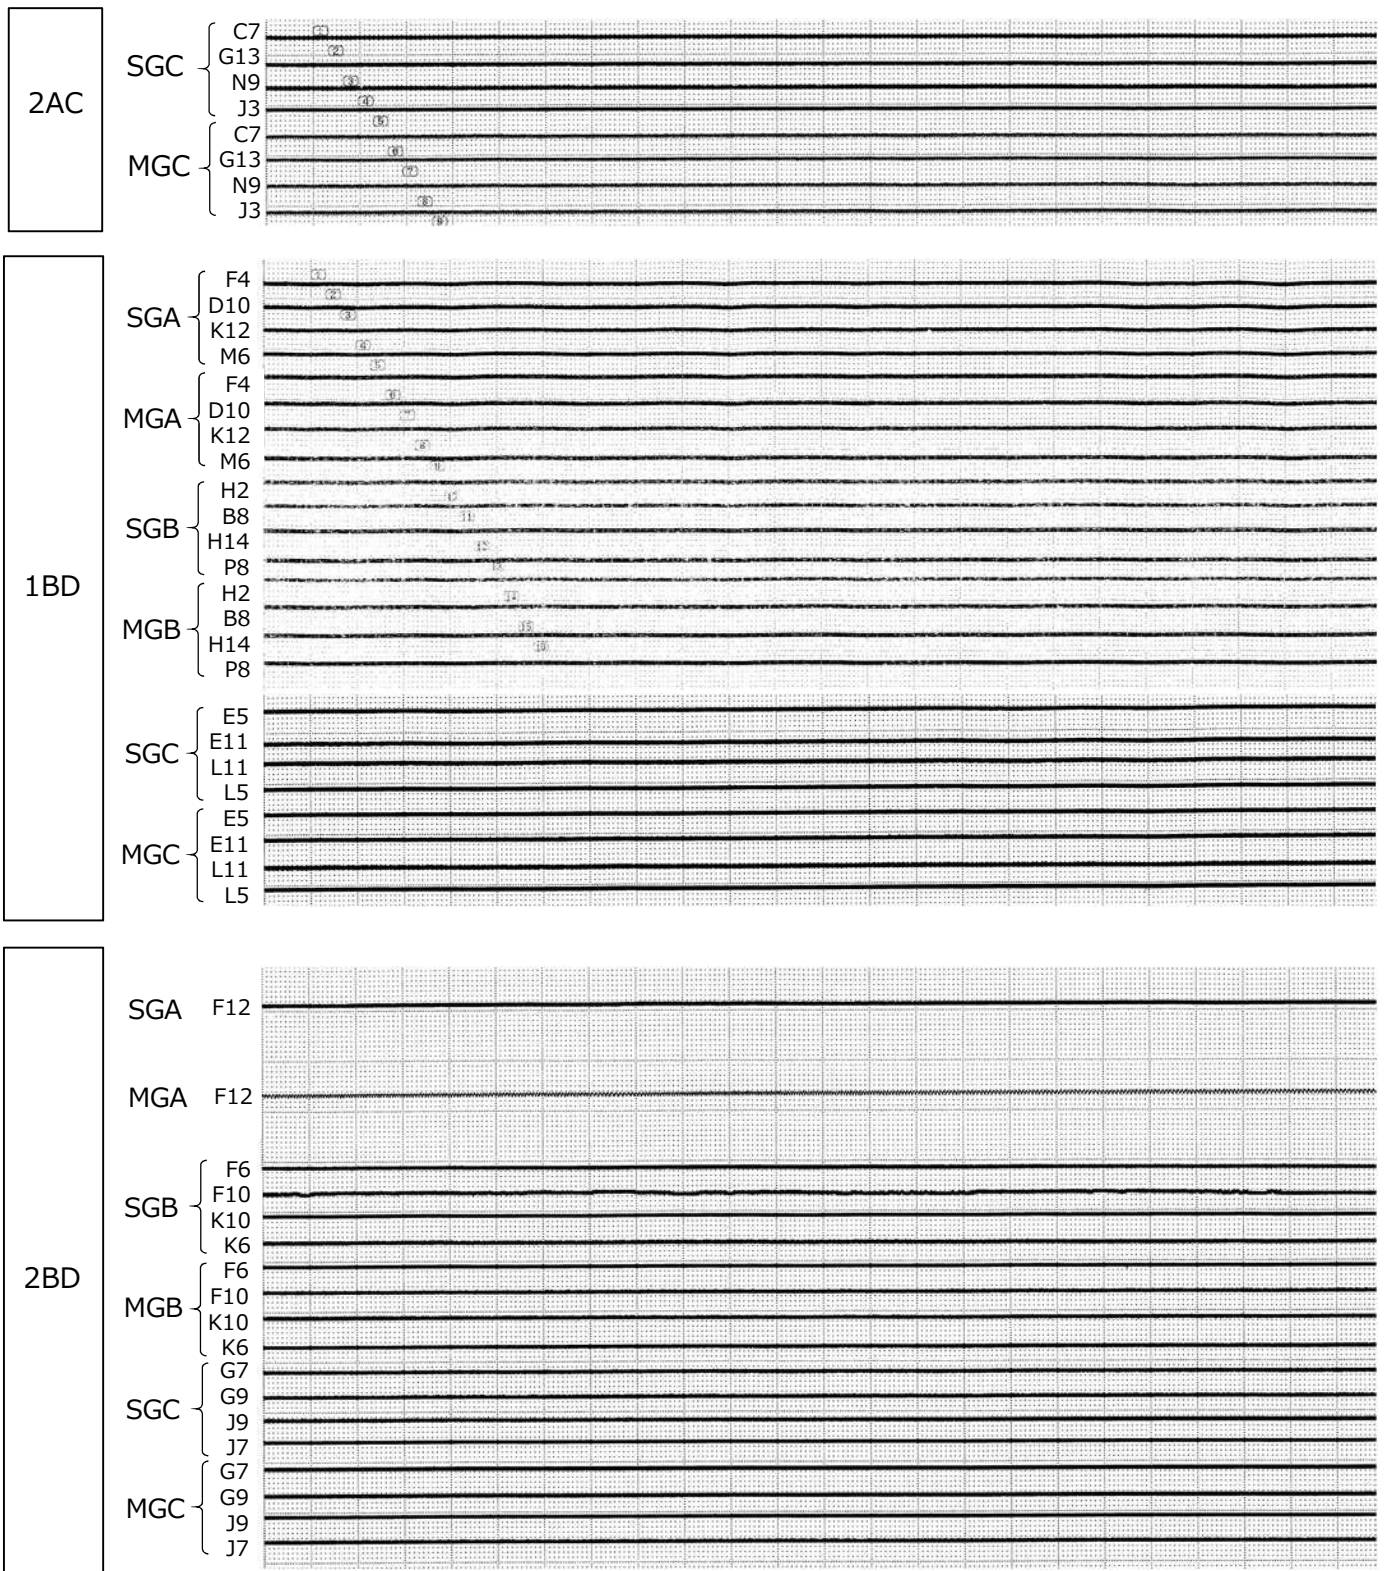
残り４５本の制御棒のコイル電流波形（１／２）

電流値の低下が認められた制御棒３本（D 6、M 1 0、K 4）以外の制御棒４５本について、コイル電流値が５％変動した場合に測定器で記録するように設定していたが、電流値の変動はなく、異常がないことを確認。以下データは電流値変動がないことを後日確認したデータ（2/28に採取したデータ）
