TVFにおける固化処理状況について

令和5年3月16日

日本原子力研究開発機構 (JAEA)

2. 主電極間補正抵抗の低下に係る原因調査

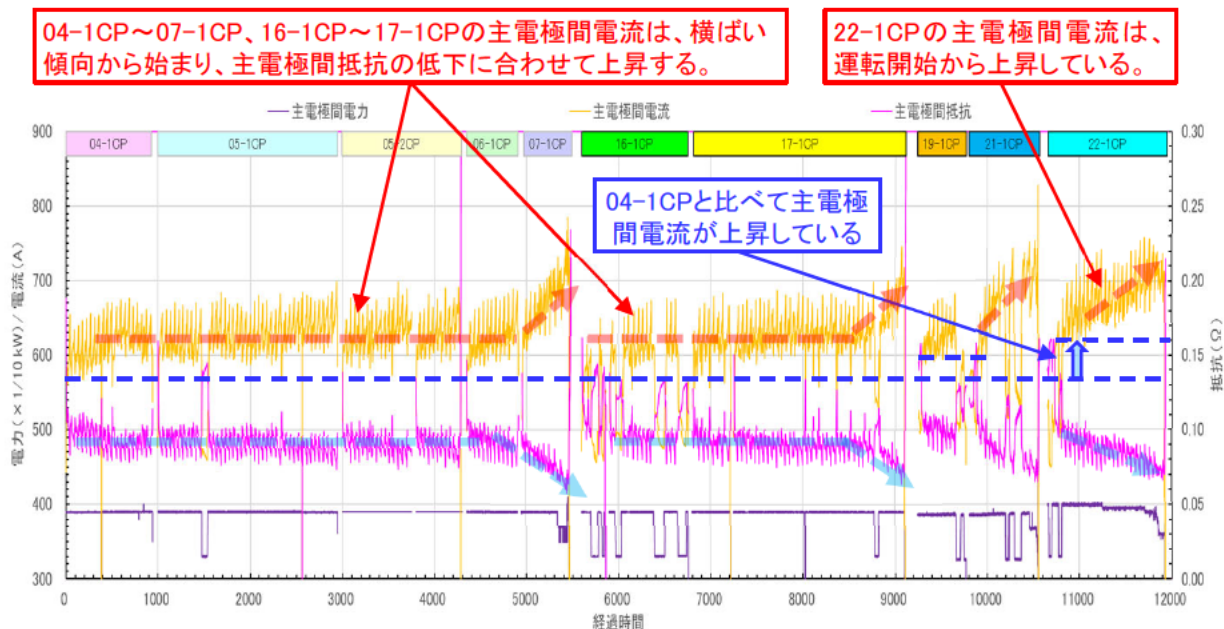
【図1 2号溶融炉の全運転データ(主電極間電流、主電極間抵抗等)】

- A) 19-1CP～21-1CP及び22-1CPでは、運転初期から主電極間抵抗が低下傾向を示し、主電極間電流が上昇している(図1)。
- B) 残留ガラス除去後の運転(16-1CP、19-1CP及び22-1CP)初期の補助電極間抵抗を比べると、残留ガラスを除去しているにも関わらず、04-1CPから19-1CPまで補助電極間抵抗が段階的に低下し、19-1CP以降は変化がない(図2)。
- C) 19-1CP～21-1CP及び22-1CPでは、炉底補助加熱時の補助電極A側(東側)温度が低下し、補助電極B側(西側)温度が上昇したことで、補助電極A、B(東西)の温度差が減少している。

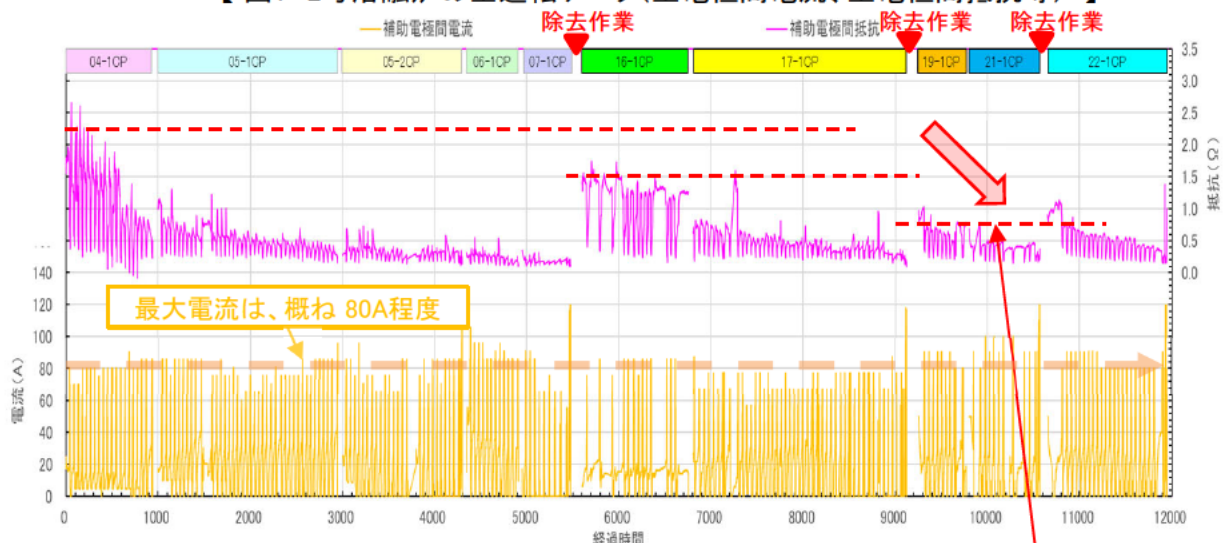
【図2 2号溶融炉の全運転データ(補助電極間電流、補助電極間抵抗)】

残留ガラス除去後の補助電極間抵抗が段階的に低下している。

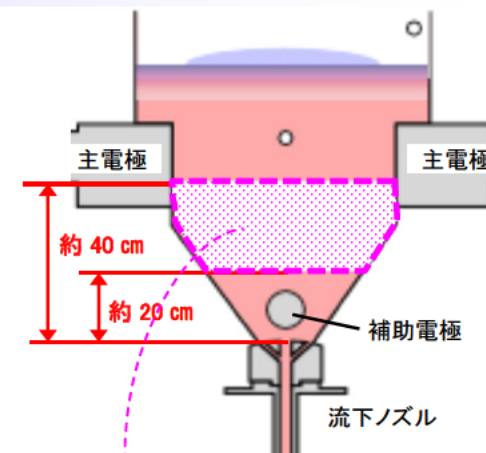
【図3 堆積物が主電極間抵抗に影響する範囲】

- ↓
- ✓ 主電極上端より上部の東西側壁面(垂直部)に確認された堆積物は運転初期から主電極間電流を大きくさせた主要因ではなく、**炉底傾斜面上部(補助電極上端よりも上部)の範囲に主電極間抵抗を低下させる通電経路が存在**している可能性がある(図3)。

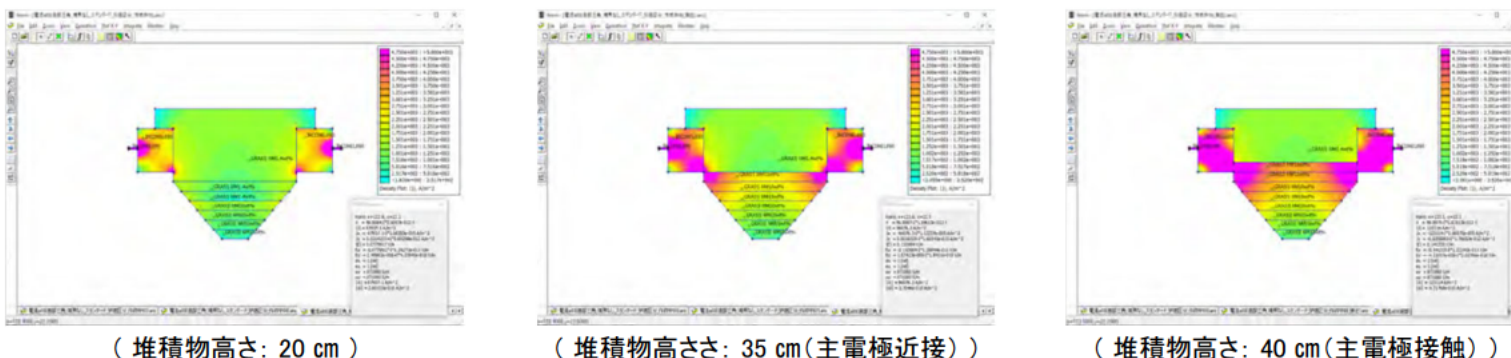
【図1 炉底部から堆積物が形成されていった場合の解析結果】

- ✓ 炉底傾斜面にどの程度まで堆積物が形成される(溜まってくる)と主電極間抵抗に影響してくるのか確認するため、堆積物の炉底からの高さを変えて感度解析を行った。
- ✓ この結果、**補助電極上端よりも上部まで堆積物が形成されると、主電極間抵抗が低下**する(影響が大きくなる)ことが示唆された(図1)。また、炉底傾斜面上部(補助電極上端よりも上部)にのみ堆積物が存在した場合であっても、主電極間抵抗が低下することが確認された(図2)。

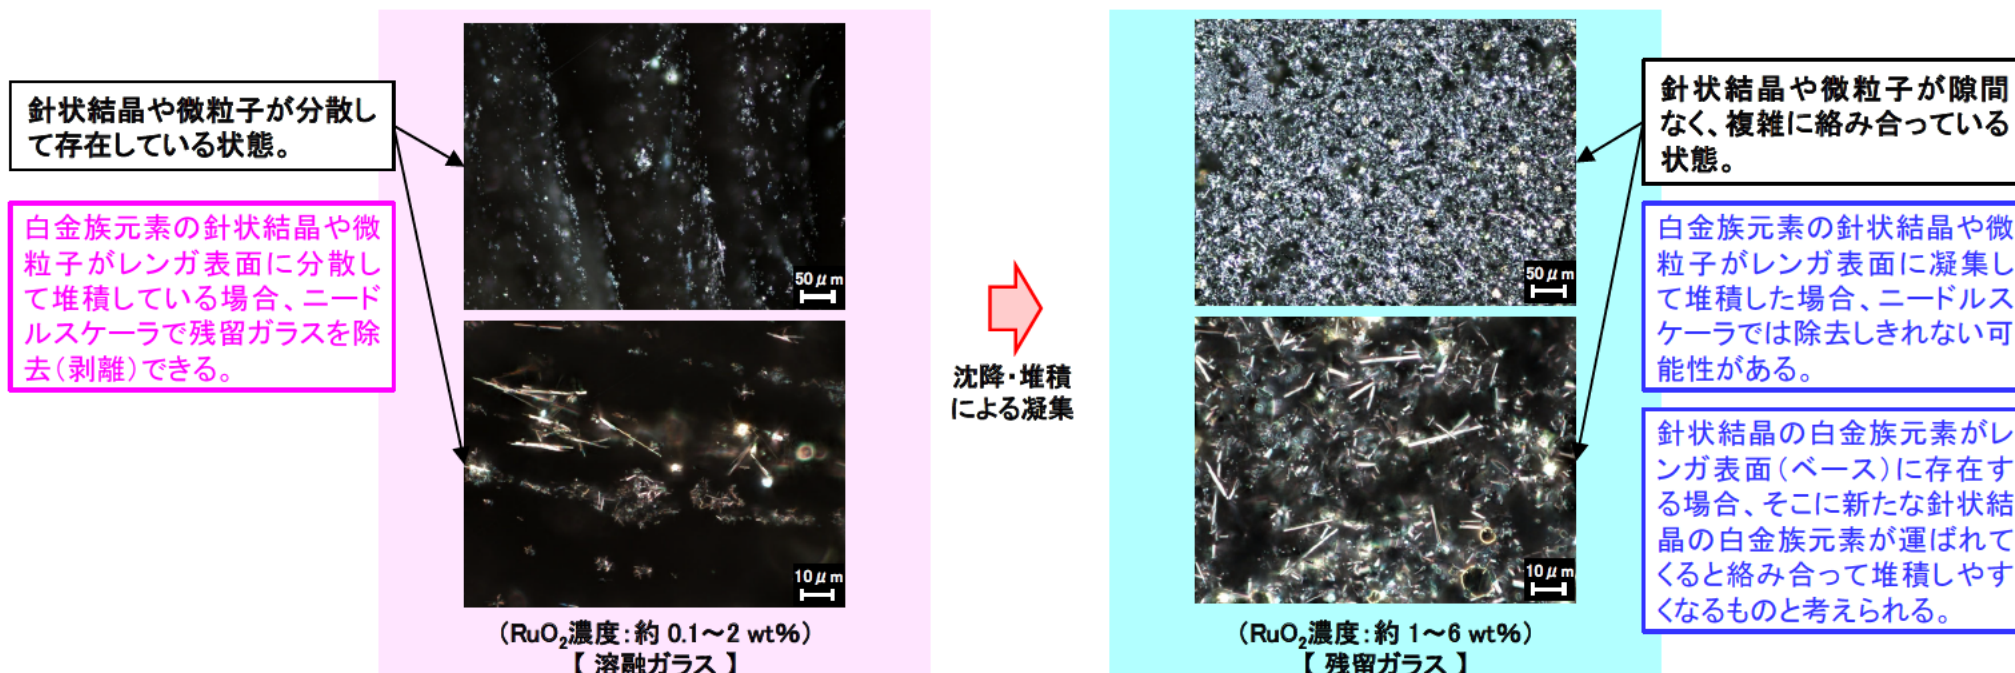
【 図1 光学顕微鏡による観察結果:過去に実施したコールド溶融炉の試験サンプル 】

- ✓ 白金族元素(RuO_2)は、ホウケイ酸ガラスに対して溶けにくく(溶解度: $< 0.1 \text{ wt}\%$)、密度が高い(RuO_2 : 7 g/cm^3 、ガラス: $2.5 \sim \text{g/cm}^3$)
 - ✓ 熔融ガラス中の白金族元素は、数 μm の針状結晶や微粒子が分散した状態で存在し、沈降・堆積等により凝集(針状結晶が絡み合う)することで炉底傾斜面(レンガ表面)に白金族元素を多く含む堆積物を形成していくものと考えられる(図1)。
 - ✓ また、21-1CPドレンアウト後の西側炉底傾斜面上部に確認された**残留ガラス(堆積物)中の白金族元素(RuO_2)濃度は**、サンプリングした残留ガラス(堆積物)表面で約 $8 \text{ wt}\%$ 、残留ガラス(堆積物)内部で約 $15 \text{ wt}\%$ と**表面に比べて内部の方が高くなる**傾向であった。
- ↓
- ✓ 西側炉底傾斜面上部に確認された残留ガラス(堆積物)のレンガ表面の白金族元素濃度は非常に高くなった(白金族元素の針状結晶や微粒子が凝集した)ものと考えられ、**残留ガラス除去作業の仕上げに用いるニードルスケーラでは、白金族元素が高濃度に凝集したガラス層を除去しきれない可能性がある。**

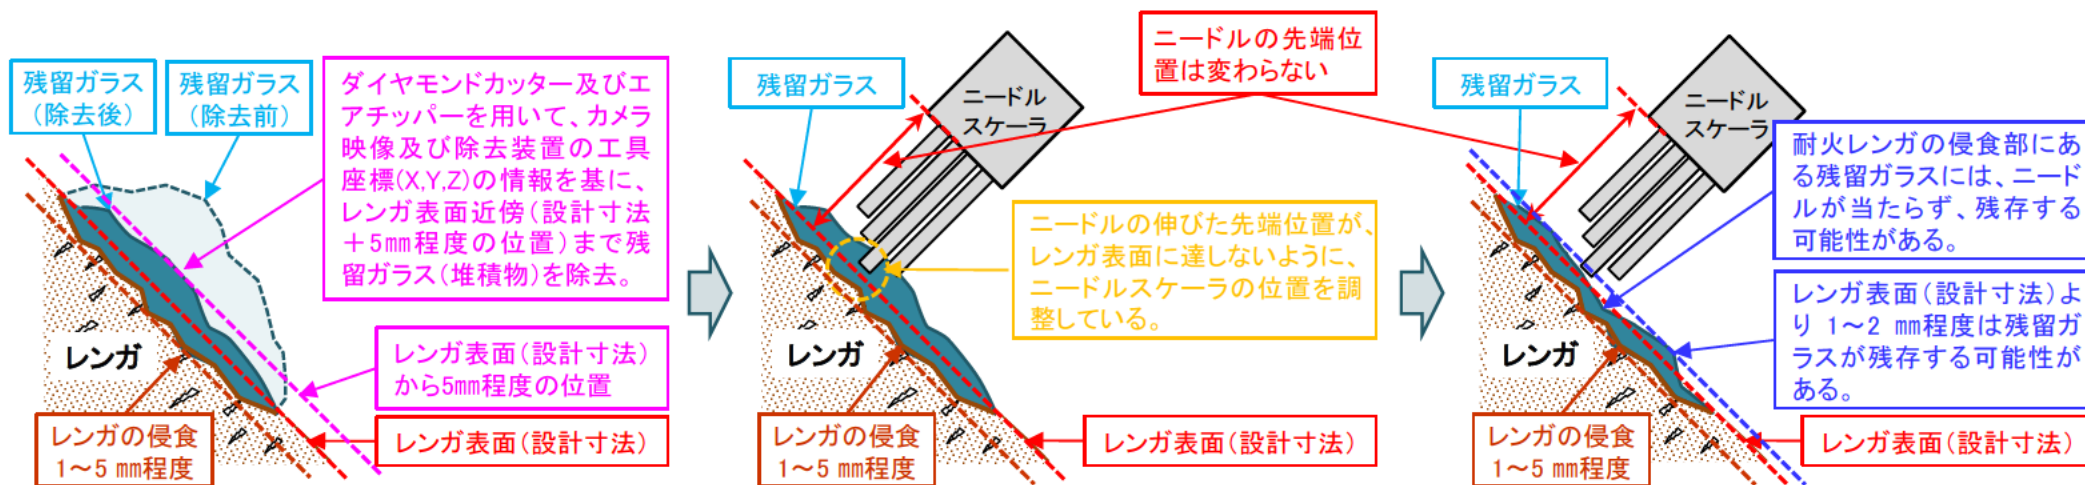
- ① レンガ表面付近(設計寸法+5mm程度の位置)までは、ダイヤモンドカッターを用いて残留ガラス(堆積物)に切り込みを入れた後、その部分をエアチッパーにて破碎することで、残留ガラス(堆積物)を除去する(図1)。
- ② 仕上げ作業として、ニードルスケーラを用いてレンガ表面に残った残留ガラスを除去する。この際、**レンガの損傷を抑えるため、ニードルの伸びた先端位置がレンガ表面(設計寸法)よりレンガ側に行かないようにニードルスケーラの位置を調整**している(図2)。

✓ **ニードルスケーラで位置調整を行いながらレンガ表面には接触しないように進めるため、レンガ表面(設計寸法)より1~2mm程度はガラス(白金族元素が高濃度に凝集したガラス層)が残存する可能性がある(図3)。**

✓ 運転の経過に伴い生じた**レンガの侵食部(凹部)***にもニードルが当たらず、**残存する可能性がある(図3)。**

※ 2号熔融炉では、現在までに224本のガラス固化体を製造している。また、ガラス固化体製造117本時点における炉内の形状計測結果に基づき評価した**耐火レンガの侵食量は、主電極下端側(炉底傾斜面上部付近)において1~5mm程度**であることが確認されている。

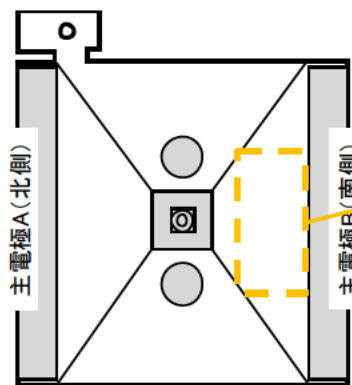
ガラスが残っている部分は、黒く見える。

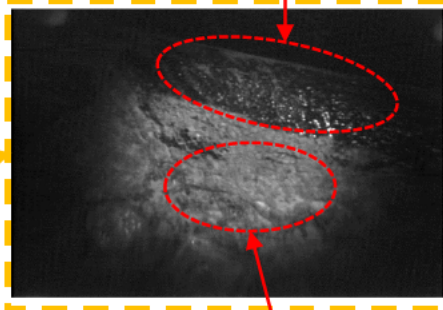
除去作業後は、白く見える。

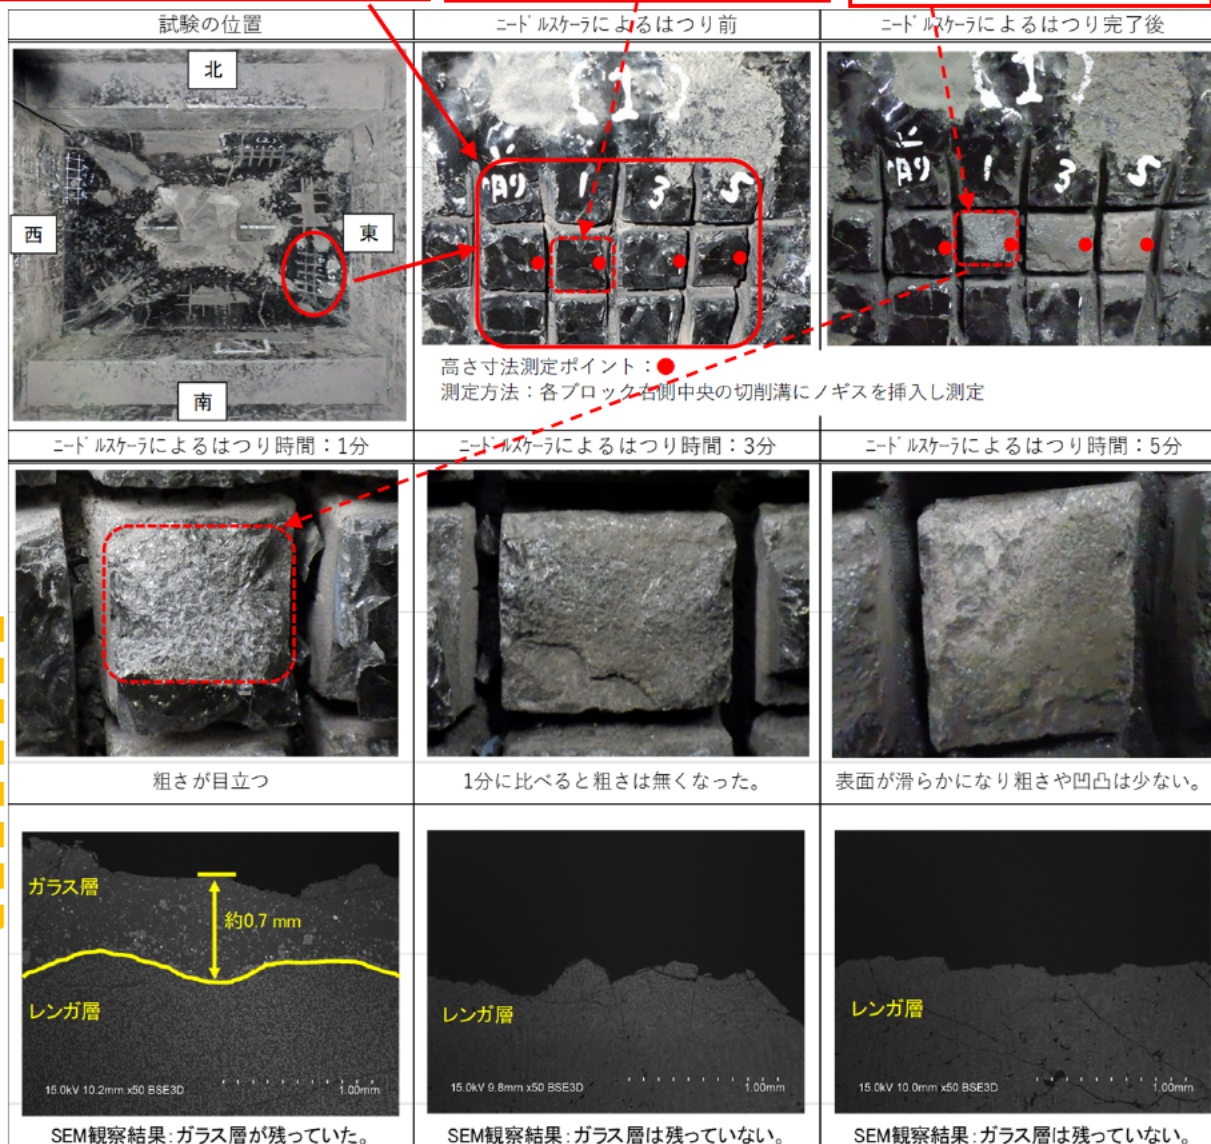
【図2 除去作業によるガラス表面状態の変化】
(コールドモックアップ溶融炉を用いたはつり試験サンプルの観察写真)

- ✓ 残留ガラス除去作業の終了判断は、ITVカメラ映像により残留ガラスが残っていない(黒く光沢が見える部分が無い)ことを確認している(図1)。
- ✓ コールドモックアップ溶融炉を用いたニードルスケラによるガラス表面状態の確認結果から、残留ガラス **除去作業前のガラス表面は、平滑であり、黒く光沢が見える**のに対して、**除去作業によりガラス表面が粗くなると白く見えるようになるが、薄くガラス(堆積物)が残存している**場合がある(図2)。

表面はガラスで覆われ、平滑であり、黒く光沢がある。

表面が粗く、白く見えるようになるが、レンガ表面にガラスが薄く残っている。

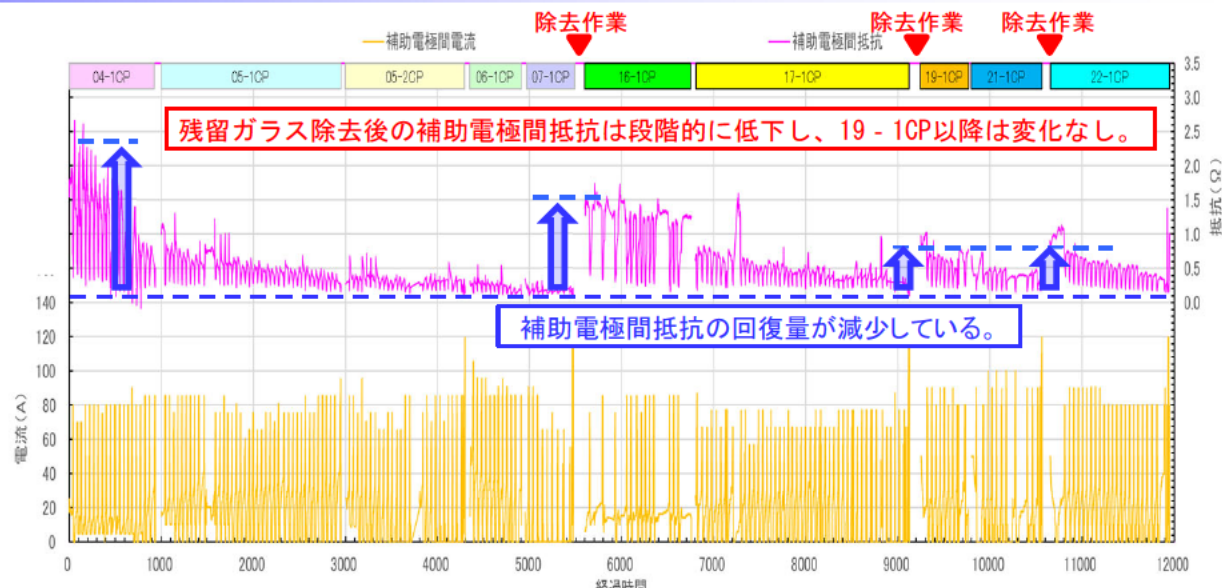
【 図1 2号溶融炉の全運転データ(補助電極間抵抗、補助電極間電流) 】

- ① 炉底部への白金族元素の沈降・堆積の影響が少ない2号溶融炉での最初の運転(04-1CP)初期と残留ガラス除去後の運転(16-1CP、19-1CP及び22-1CP)初期の補助電極間抵抗を比べると、**04-1CPから19-1CPまで補助電極間抵抗が段階的に低下し、19-1CP以降は変化がない(図1)。**
- ② 04-1CP、16-1CP、19-1CP及び22-1CPの運転初期における炉底加熱時の補助電極温度(東西補助電極温度の平均値)と補助電極間抵抗の関係では、ガラス中の白金族元素濃度が同程度であるにもかかわらず、段階的に抵抗が低下している(図2)。

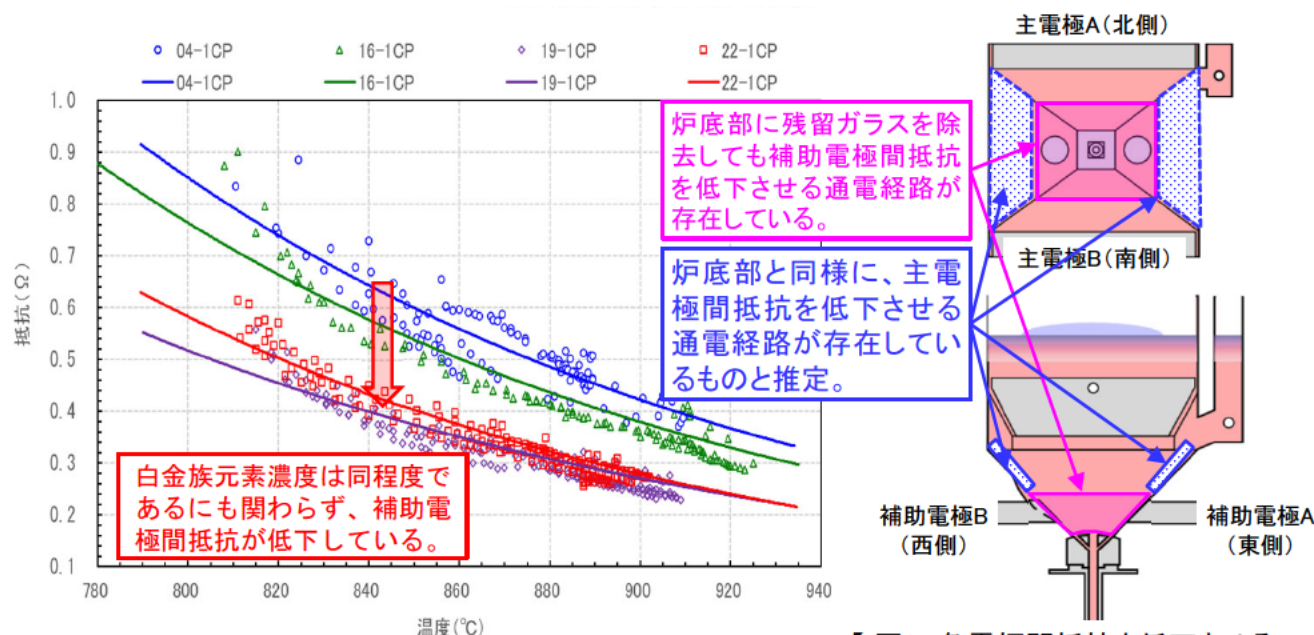
【 図2 炉底加熱時の補助電極温度と補助電極間抵抗の関係 】

✓ 残留ガラス除去作業後の補助電極間抵抗は完全には回復しておらず、**炉底部(補助電極間)に補助電極間抵抗を低下させる通電経路が存在している(図3)。**

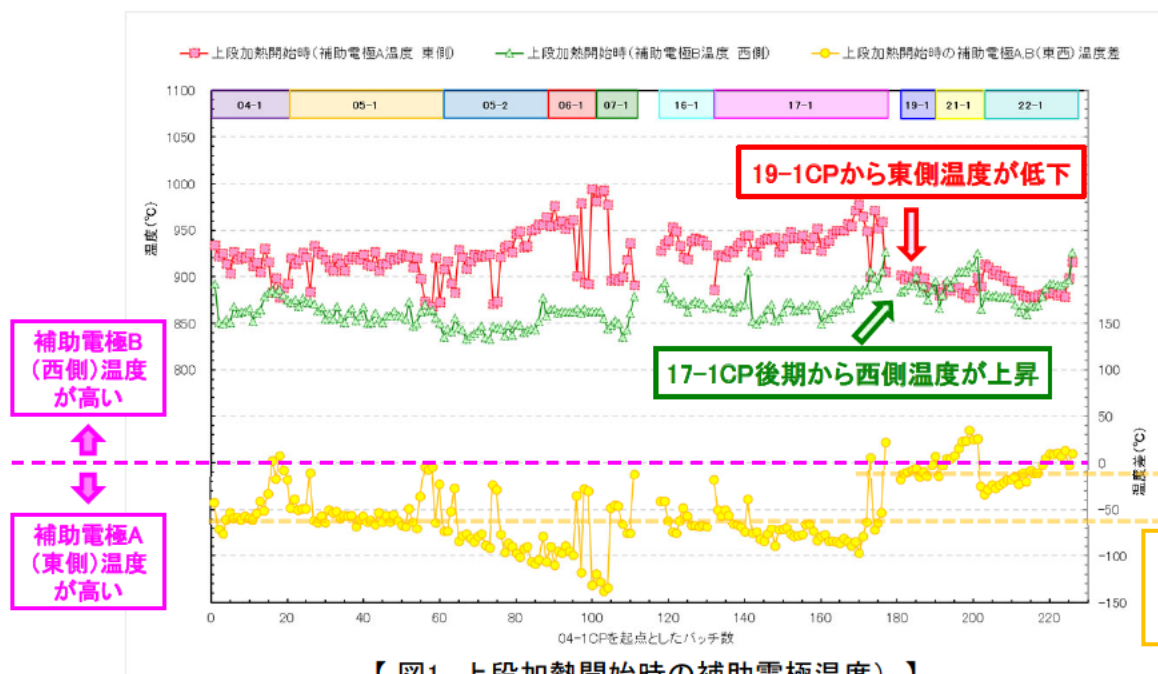
【図1 上段加熱開始時の補助電極温度】

- ✓ 炉底部のガラス(補助電極)は、補助電極間通電及び主-ノズル間通電により温められる。
また、通常はレベラ槽があり耐火物が厚い補助電極A(東側)の方が補助電極B(西側)よりも高温となる傾向にあり、04-1CP~17-1CPまでは、補助電極A(東側)の温度の方が補助電極B(西側)よりも高い状態にあった(図1)。
- ✓ 17-1CP後期から補助電極B(西側)の温度が上昇するとともに、**19-1CP開始から補助電極A(東側)の温度が低下し、19-1CP以降、補助電極A、B(東西)の温度差がほとんどなくなった**(図1)。

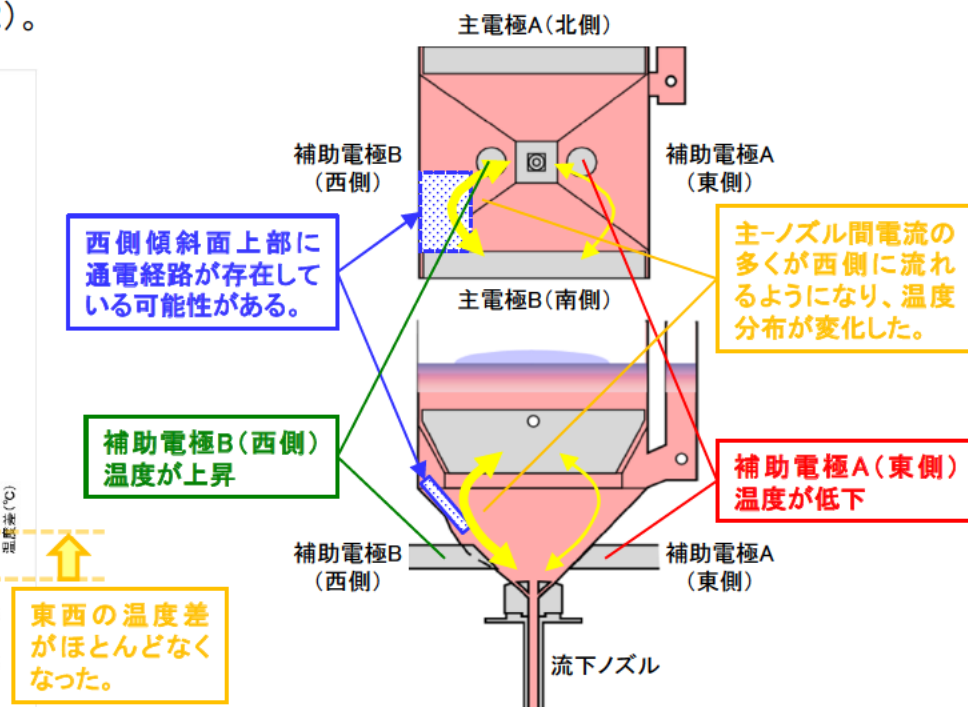
【図2 主-ノズル間電流の通電経路の推定イメージ】

- ✓ 17-1CPまでは、補助電極A(東側)の温度の方が補助電極B(西側)よりも高い状態にあり、**主-ノズル間電流は東側寄りに多く流れていたが、19-1CP以降、主-ノズル間電流の多くが西側寄りに流れるようになり、ガラス温度の分布が変化したものと推察**(図2)。

- ✓ 主-ノズル間電流が西側寄りに多く流れるようになった要因として、残留ガラス除去作業を行っても回復できない**主電極間抵抗を低下させる通電経路が西側傾斜面上部に存在している**可能性がある(図2)。

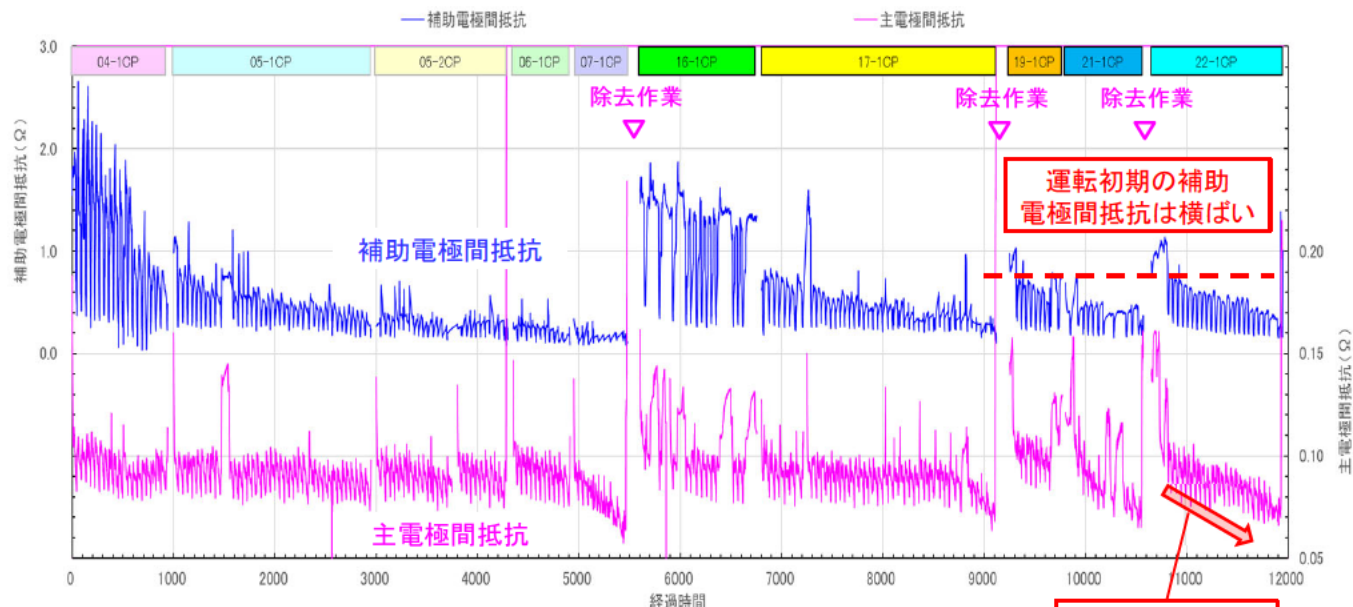
【図1 補助電極間抵抗と主電極間抵抗の推移】

- ・西側炉底傾斜面上部に残存した白金族元素が主電極間の通電経路となり、主電極間抵抗が22-1CP運転初期から低下傾向を示した(図1、図2)。

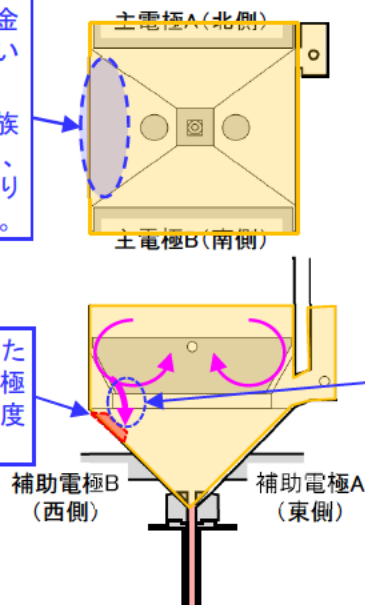
【図2 22-1CP運転中】

レンガ表面等に白金族元素が残存していた。
残存している白金族元素がベースとなり、白金族元素が溜まりやすい状況にあった。

レンガ表面に残存した白金族元素に主電極間電流が流れて温度が上昇する。

下降流が生じて、白金族元素が運ばれ、堆積していく。

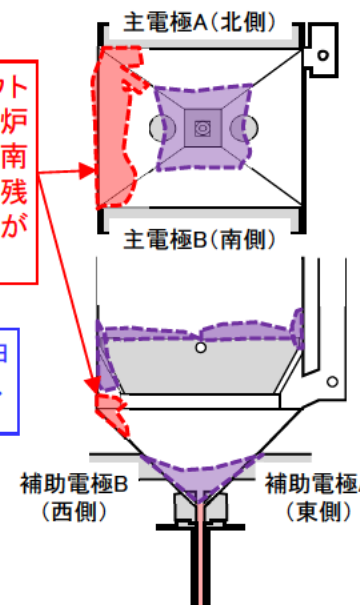
【図3 22-1CPドレンアウト後】

- ・21-1CPドレンアウト後と同様に、西側炉底傾斜面上部に南北の主電極を繋ぐ残留ガラス(堆積物)を確認した(図3)。

21-1CPドレンアウト後と同様に、西側炉底傾斜面上部に南北の主電極を繋ぐ残留ガラス(堆積物)が形成された。

主電極間通電に影響を及ぼす(主電極間抵抗の感度領域にある)炉底傾斜面上部に白金族元素を堆積させない。

- (1) 19-1CPにて流下が途中停止し、再流下のために実施した炉底加熱により炉底部に沈降していた白金族元素が炉底傾斜面上部に運ばれて堆積したことが、今回の事象の起点になったものと考えられることから、流下が途中停止する事象の再発防止を図る。
- (2) 主電極間通電に影響を及ぼす(主電極間抵抗の感度領域にある)炉底傾斜面上部に、白金族元素を多く堆積させないような管理指標や検知方法の改善を図る(主電極損傷防止に加えて、堆積物量の低減を検討)。
- (3) レンガ表面の凹部等に残存した白金族元素を除去できるよう、残留ガラス除去作業の方法や手順、終了判断、除去装置等の改良などを図る。

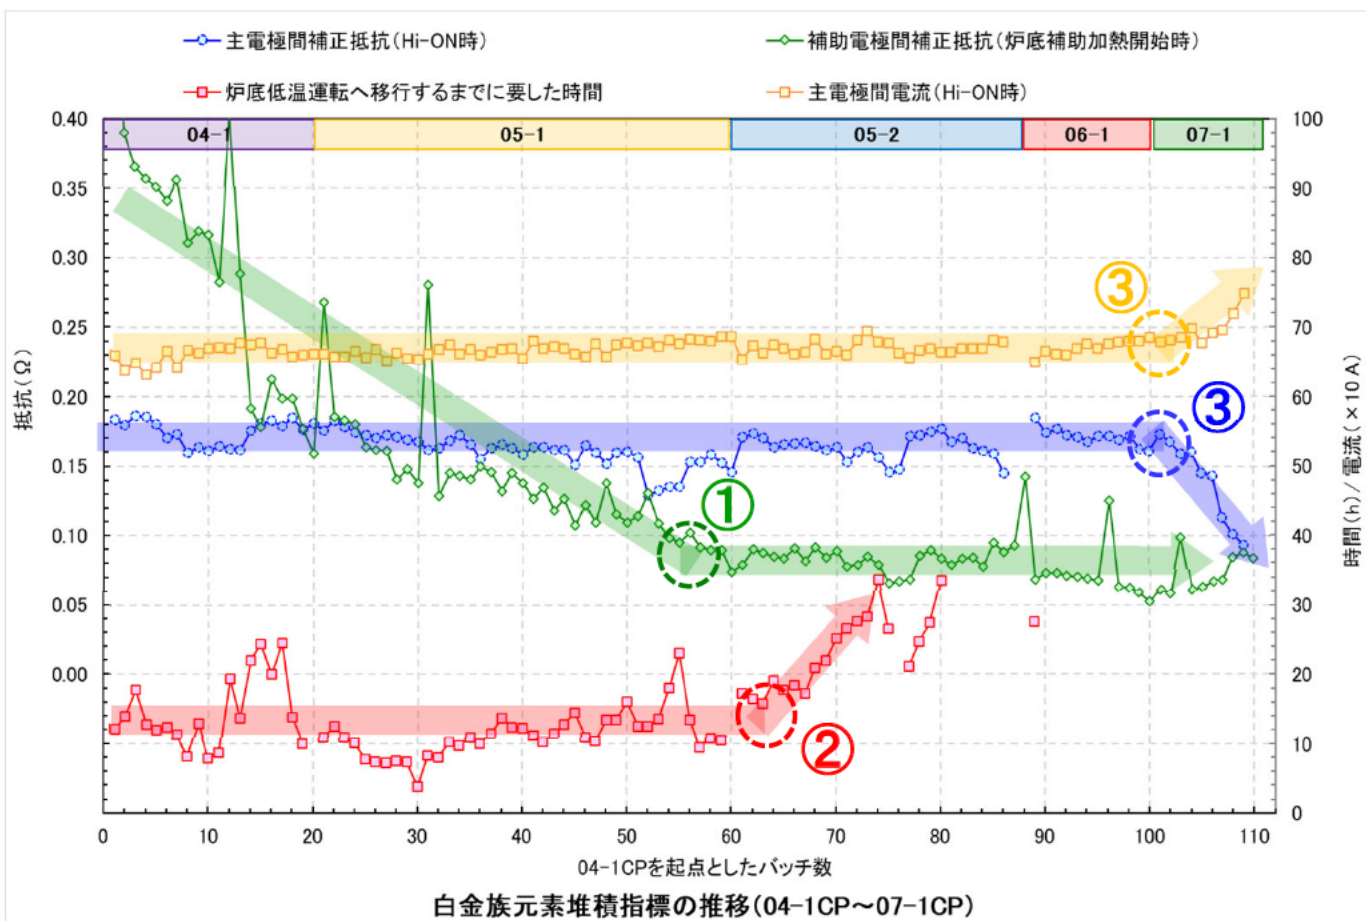
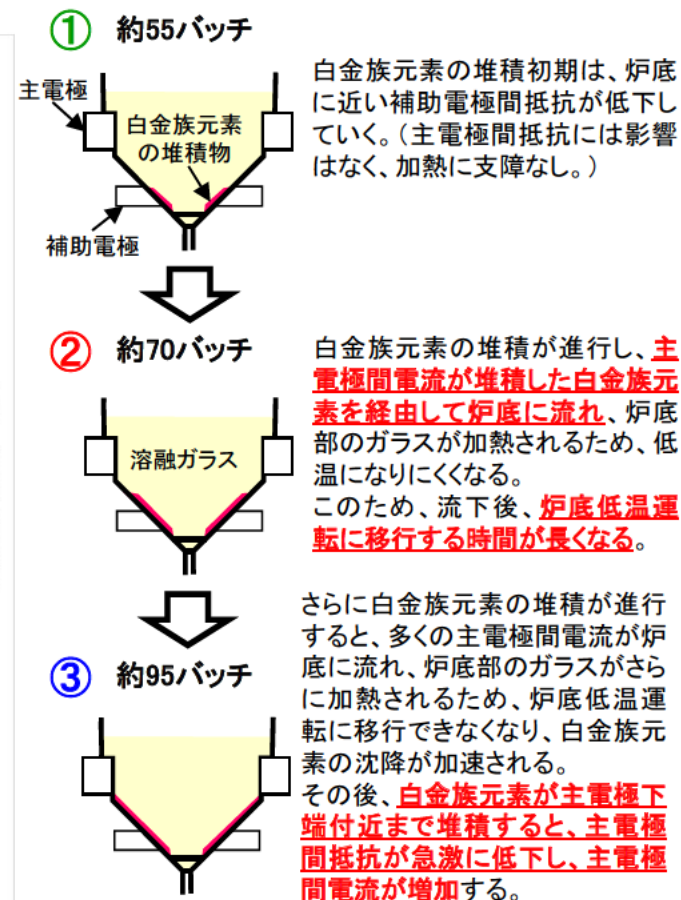
【 炉内白金族元素堆積の進行イメージ 】

- ✓ これまでの運転では、溶融炉保護(主電極損傷防止)のため、主電極間補正抵抗が管理指標まで低下したタイミング(③以降:主電極下端付近まで堆積)でドレンアウトに移行していた。
 - ✓ 主電極近傍の炉底傾斜面上部に白金族元素を多く堆積させないためには、**主電極間電流が炉底側に流れ始める位置まで白金族元素が堆積したことを検知**し、速やかにドレンアウトに移行する必要がある。
- ↓
- ✓ このため、新たな管理指標(検知方法)としては、主電極間電流が炉底側に流れ始めるタイミングとして、**炉底低温運転に移行する時間が長くなるタイミング(②)**が考えられる。

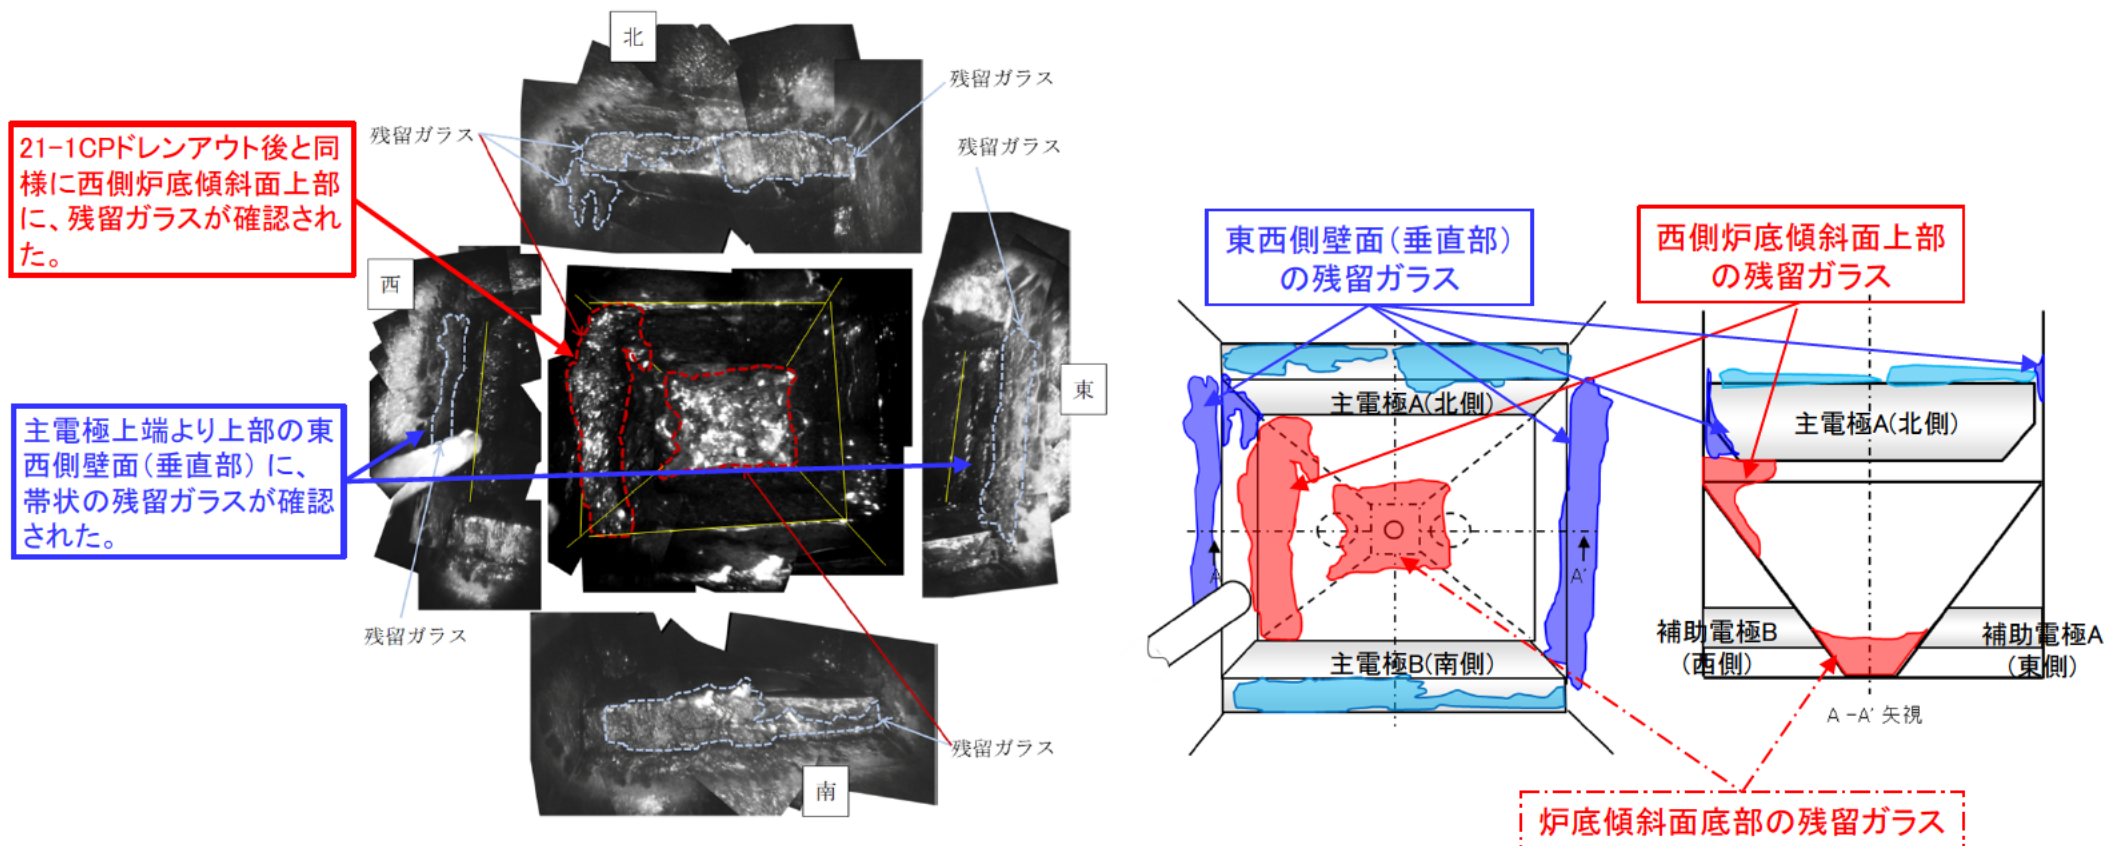
- ✓前回の運転(21-1CP)後の観察結果と同様に西側炉底傾斜面上部にガラスが残留していることを確認した。
- ✓南北主電極の上面及び主電極上端よりも上部の東西側壁面(垂直部)にも残留ガラス(堆積物)を確認した。
