## 第34回研究報告会

# 廃棄物処分坑道の掘削影響による岩盤損傷と 水理特性への影響について

令和5年3月27日

原子力規制委員会原子力規制庁  
長官官房技術基盤グループ  
放射線・廃棄物研究部門  
廣田 明成

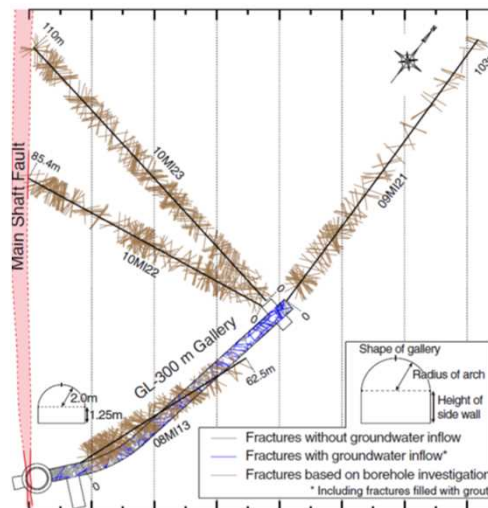
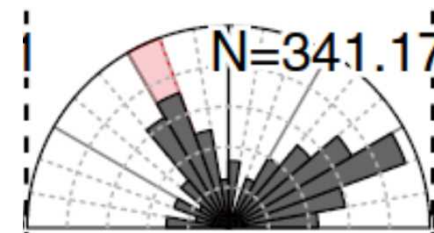
→ No.1: 坑壁付近で5本の割れ目が確認(開口割れ目3本)。割れ目の走向が坑道とほぼ平行(北北東)であることから、坑道と平行のEDZ影響で形成された割れ目と推定

No.2: 坑壁付近には割れ目が少なく走向は坑道方向と異なる。既存研究における調査地点付近の既存割れ目の走向と一致し、割れ目から充填鉱物(緑泥石)が確認されたことから、既存割れ目と推定できる。

既存研究のボーリング調査の結果、調査地点付近の割れ目の方向は北北西、もしくは東北東方向に卓越している(Ishibashi et al.,2016)

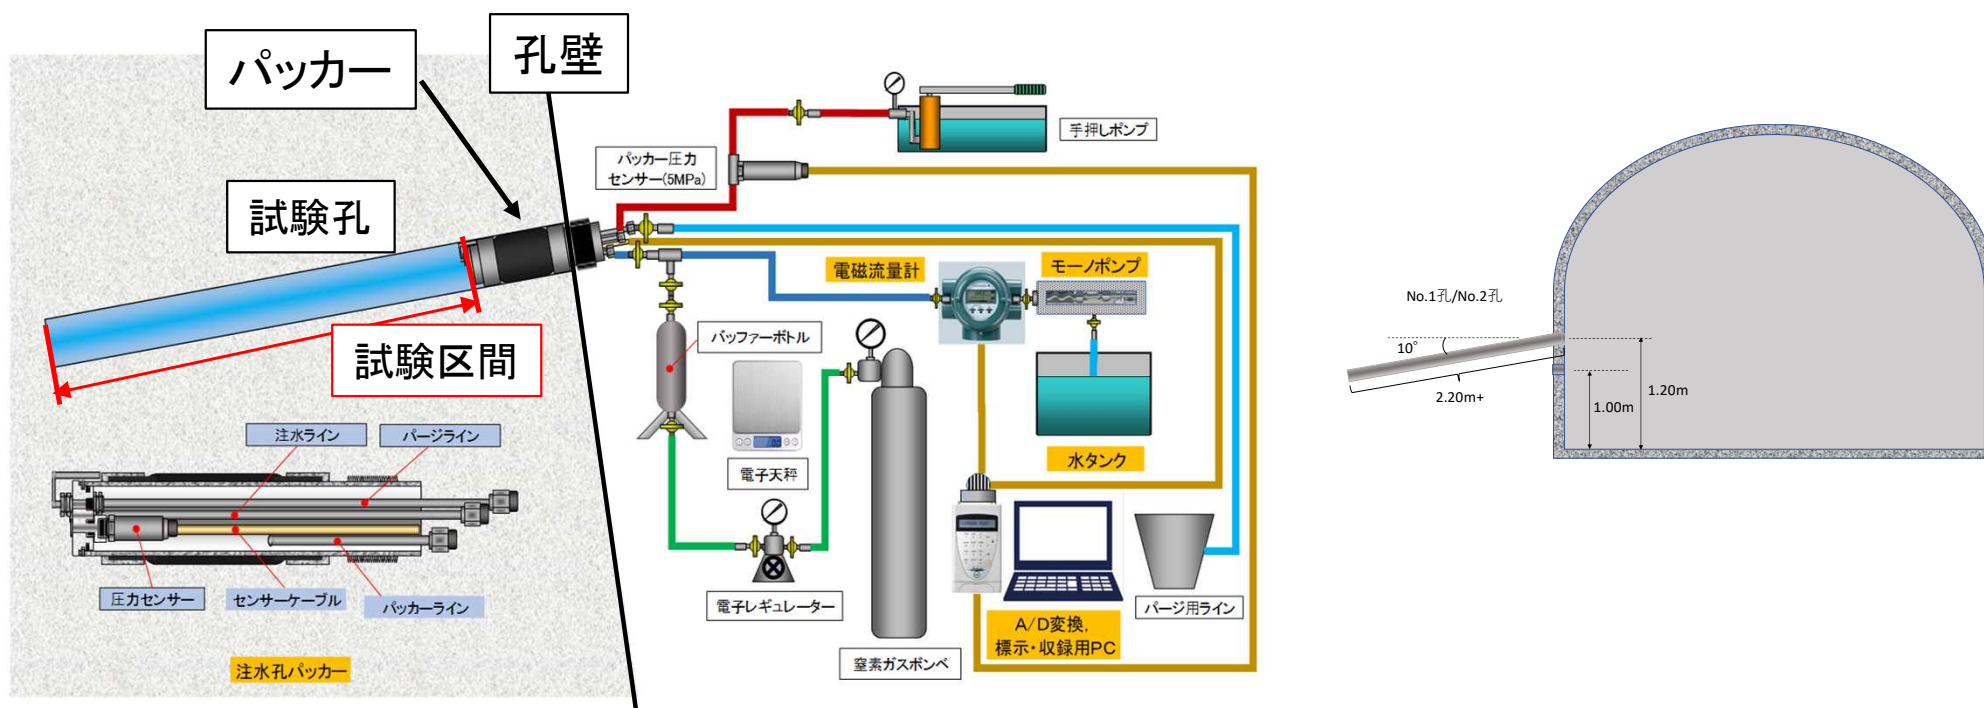
- 坑壁側では水圧上がらず**透水試験が不成立**、EDZ割れ目による極めて高い**透水性**
- 試験が成立した区間での透水係数( $10^{-9} \sim 10^{-11}$  m/s)は健岩部とほぼ同じ

- 坑壁に近いところでも透水試験が成立 (No.1孔と異なる結果)
- 試験が成立した坑壁側の区間(0.27—0.8m)で、健岩部より高い透水係数( $10^{-7}$  m/s)
- 区間(0.27—0.8m)は**EDZの影響により既存割れ目が開口して透水係数が増大**
