# ALPS処理水希釈放出設備 B群循環攪拌運転時のA群タンク水位低下事象の原因及び対策

2023年4月14日

東京電力ホールディングス株式会社

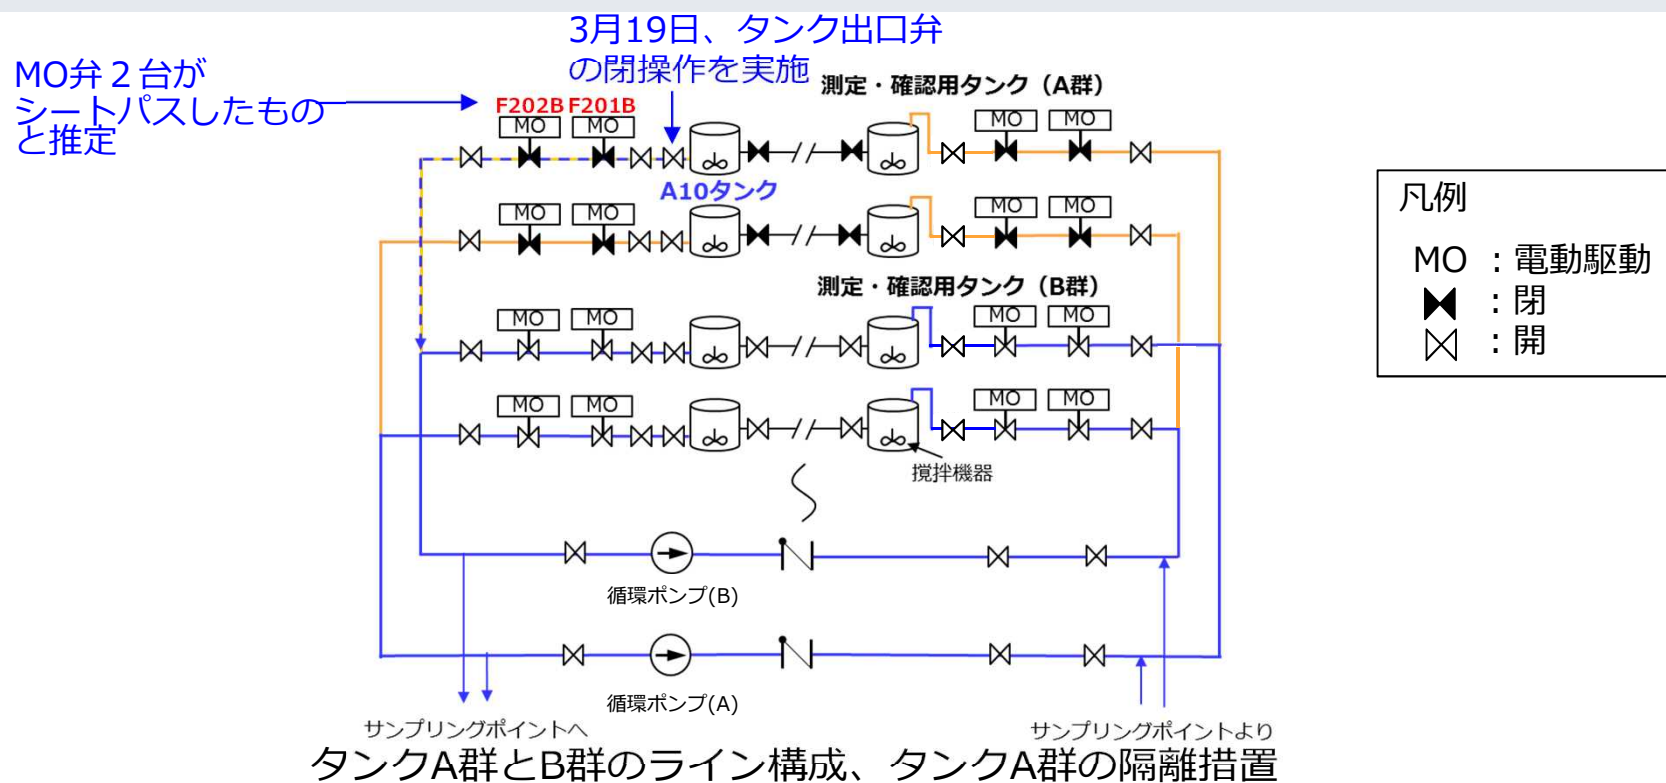
- 3月17日 午前11時頃より測定・確認用タンクB群についてサンプリングのための循環攪拌運転を開始。
- 3月19日 午前0時頃、待機中のタンクA群「A10タンク」の水位が約10cm低下（容量として約8m<sup>3</sup>）していることを、当社運転員が免震重要棟の集中監視室にて確認。
- 3月19日 午前1時58分、当社運転員が「A10タンク」出口弁を閉操作し、それ以降、「A10タンク」の水位低下が停止したことを確認。
- 「A10タンク」出口弁を閉操作したことでタンクの水位低下が停止したこと、外部漏えいがないこと、その他のタンクA群・C群の水位が変動していないことから、タンクA群の隔離弁である電動弁（F201B、F202B）がシートパスして、循環ラインを通じてタンクB群に流入したと推定。
- 循環攪拌運転の基点を3月19日午前1時58分に変更し、3月27日にタンクB群の試料採取を実施。その後、原因調査のため、シートパスの可能性がある電動弁（MO弁）2台について分解点検を実施した結果、電動機側と弁体側の駆動軸の結合（カップリング）が不十分のため、弁体にガタつきが生じ、シートパスが発生。

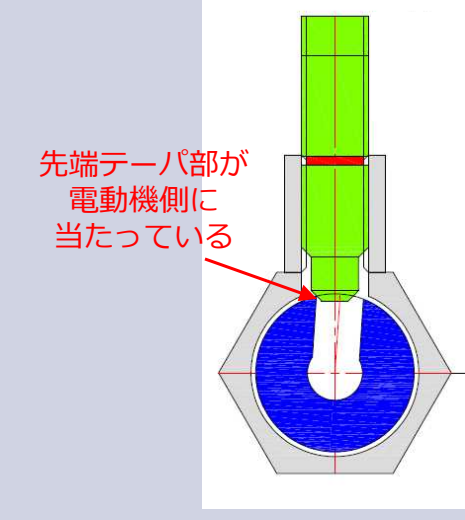
<p>約40mm</p> <p>Z97 - F201B サンプルタンク循環 (A群 A-10) 払出一次弁</p>

<p>隙間 (光の通り道) 有り</p>

<p>先端テーパ部が 電動機側に 当たっている</p>
ボルト調整後

- ボルト調整により全閉位置になったことから要因①「弁体“閉”位置のズレ」の可能性はなく、要因②「弁体にガタつきが発生」の可能性あり。

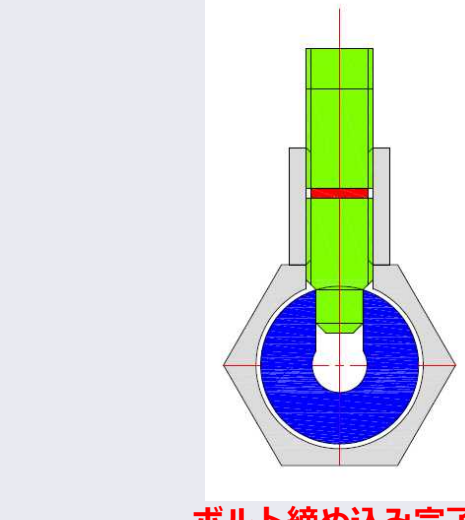
<p>約30mm</p> <p>Z97 - F201B サンプルタンク循環 (A群 A-10) 払出一次弁</p>

<p>隙間 (光の通り道) 無し</p>

<p>ボルト締め込み完了</p>

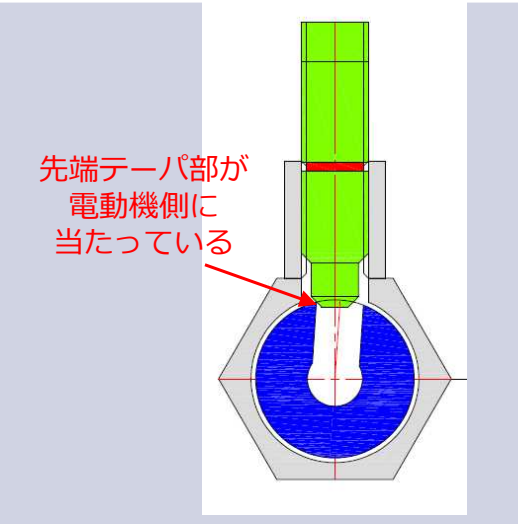
<p>約40mm</p> <p>Z97 - F202B サンプルタンク循環 (A群 A-10) 払出二次弁</p>

<p>隙間 (光の通り道) 有り</p>

<p>先端テーパ部が 電動機側に 当たっている</p>
ボルト調整後

- ボルト調整により全閉位置になったことから要因①「弁体“閉”位置のズレ」の可能性はなく、要因②「弁体にガタつきが発生」の可能性あり。

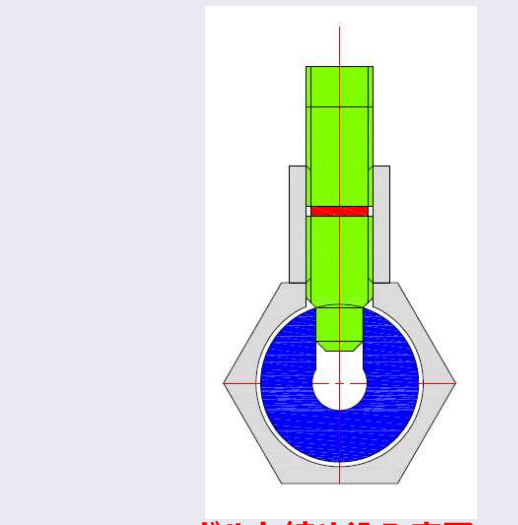
<p>約30mm</p> <p>Z97 - F202B サンプルタンク循環 (A群 A-10) 払出二次弁</p>

<p>隙間 (光の通り道) 無し</p>

<p>ボルト締め込み完了</p>

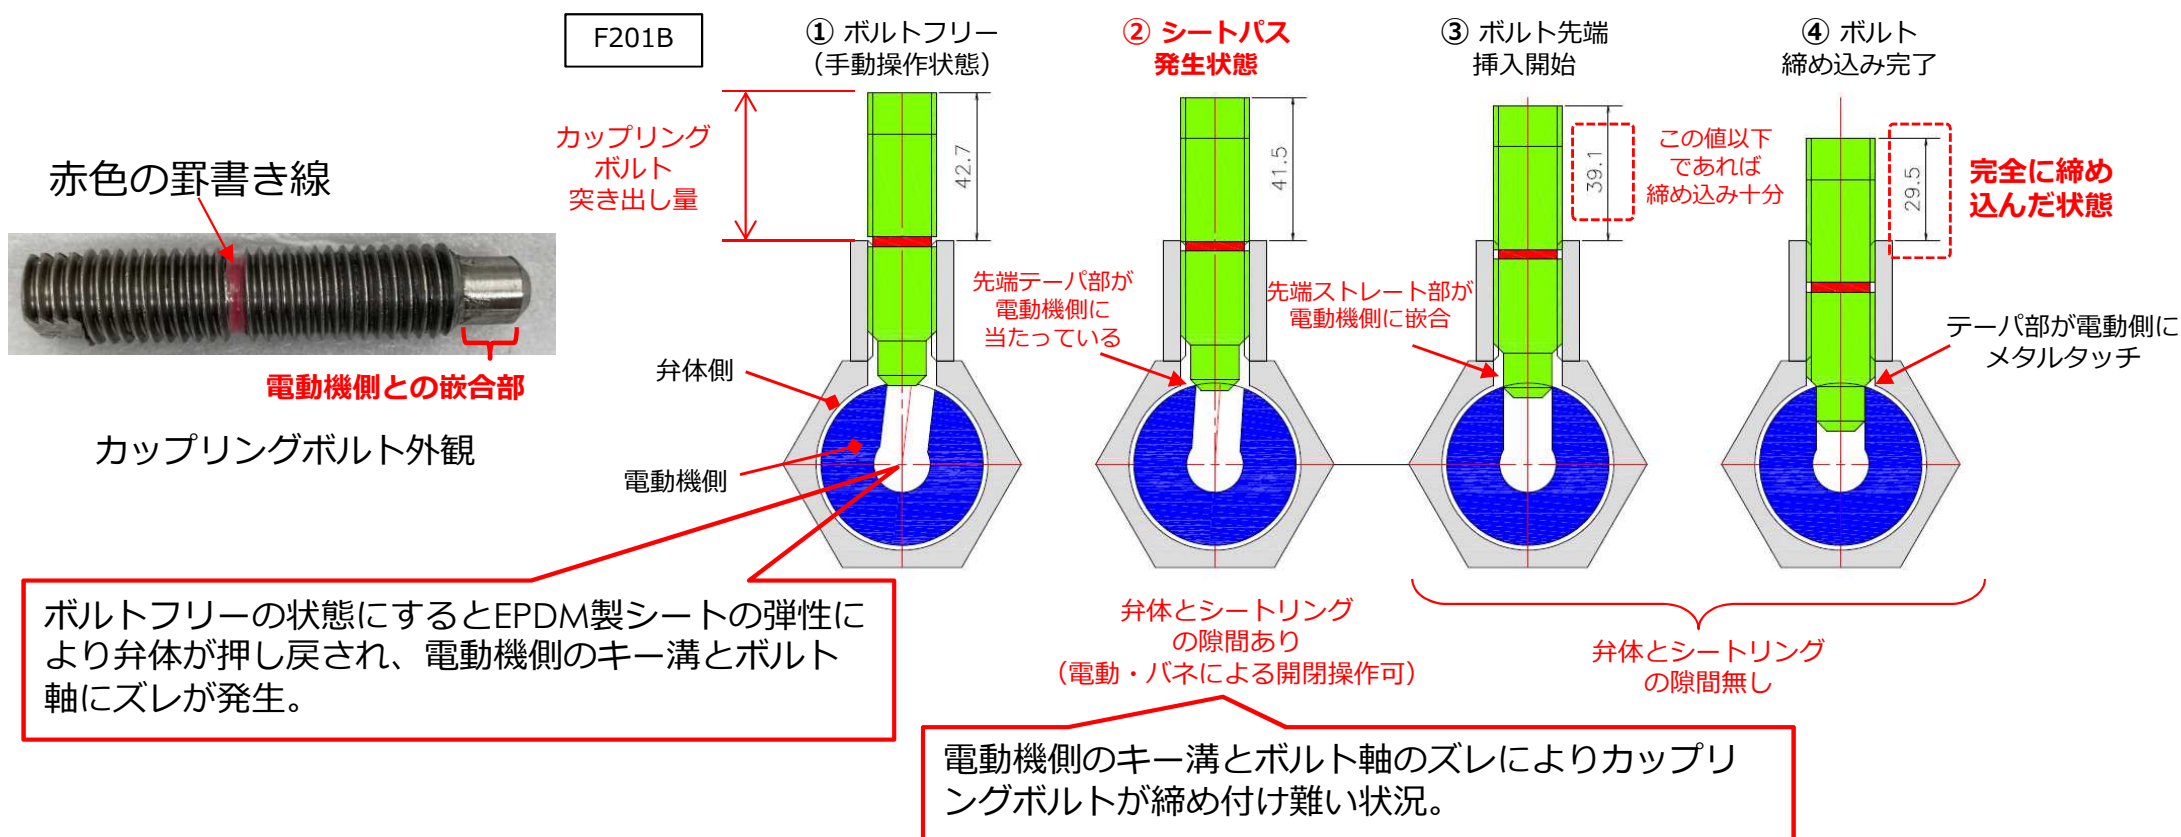
- カップリングボルト締め込み量と、弁体の状態（遠隔操作による動作可否含む）を確認。
  - 下図②の状態（電動・バネによる開閉操作が可能であることを確認（但し、弁体とシートリングの隙間あり））。
  - 下図③（ボルト先端ストレート部がわずかでも電動機側に嵌合した状態）では、弁体とシートリングに隙間はなし。

【シートパスの原因】 カップリングボルトの締め込みが十分でないと電動機側と弁体側の駆動軸に遊びが生じ、弁体に十分な面圧が確保できずシートパスが発生。

- 分解点検結果から、200A弁についてはボルト突き出し量が39mm（余裕を見て35mm）以下であれば、弁体とシートリングに隙間が発生せずシート機能は健全と判断。
  - 他200A弁のボルト突き出し量は全て35mm以下であることを確認済み。

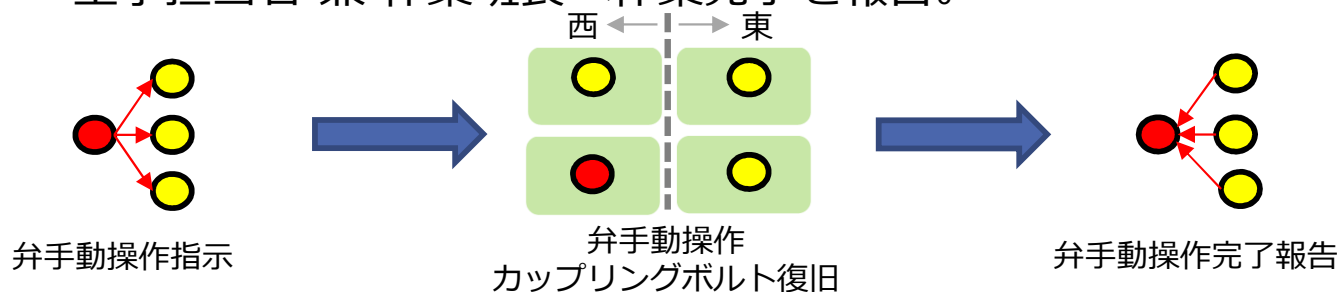
全閉位置が合わせられないと、カップリングボルトの締め込みが不十分になるおそれがある。

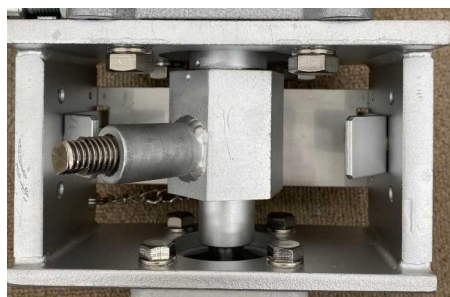
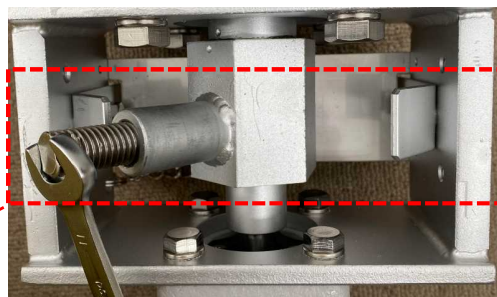
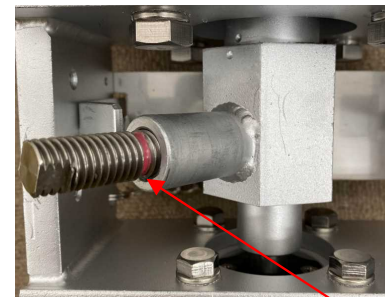
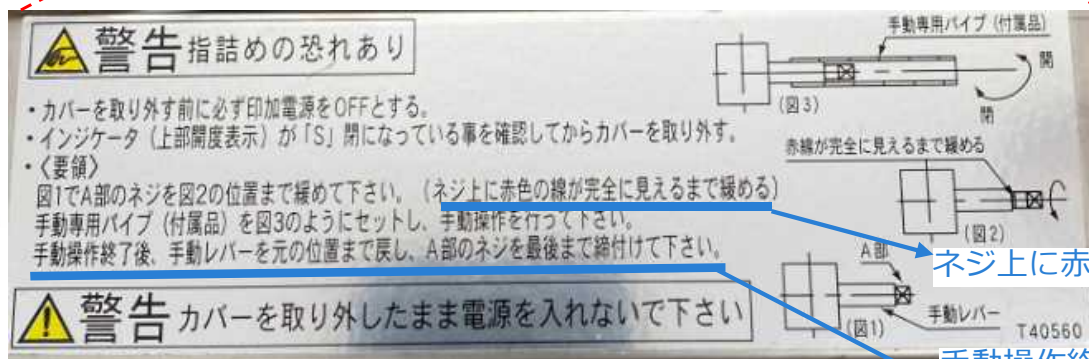
弁保護カバーに表示されている〈要領〉

- 弁保護カバーに表示されている〈要領〉では手動操作切替時は“**ネジ上に赤線が完全に見えるまで緩める**”と記載 ⇒電動機側と弁体側の**接続が切り離されることを意味した内容。**
- これに対し、カップリングボルトの締め付けを行った作業員は、〈要領〉とは逆の**当該の赤線が見えなくなり、且つ締め付けがかたくなれば電動機側と弁体側の結合は十分であると勘違い。**
