東京電力福島第一原子力発電所事故の 調査・分析に係る中間取りまとめ (2023年版)のポイント

2023年4月14日

東京電力福島第一原子力発電所事故対策室

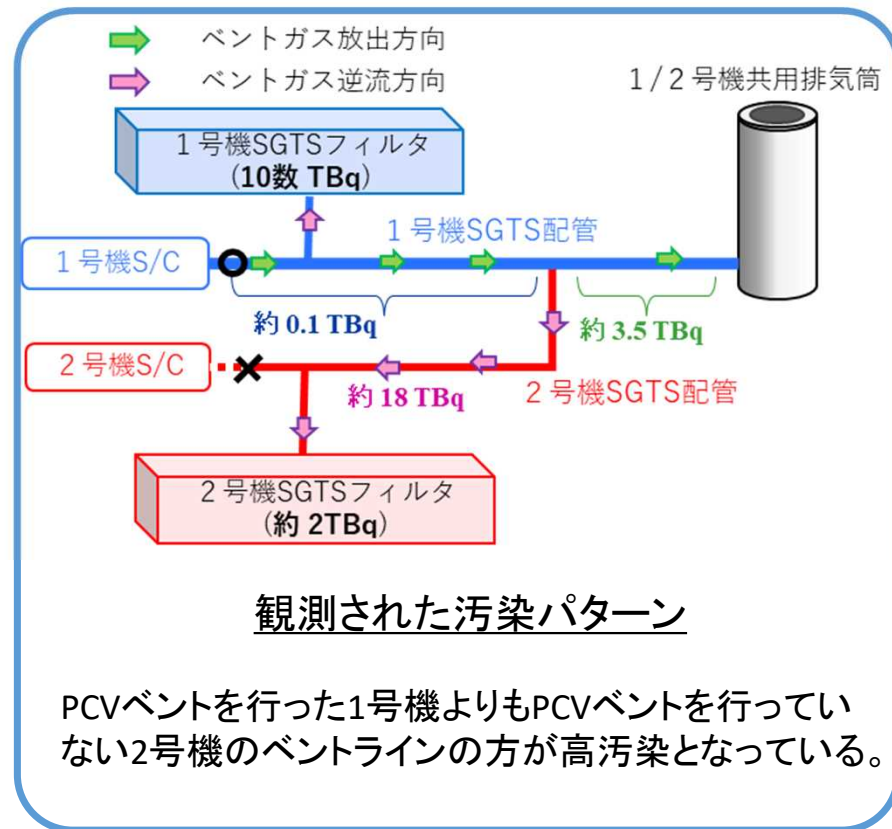
ベントラインの汚染パターンに係る再現解析 (RELAP5コード) を実施。

汚染パターン形成の主なメカニズムは、
水蒸気の凝縮及び凝縮水の低所への
移動によるものと推定。

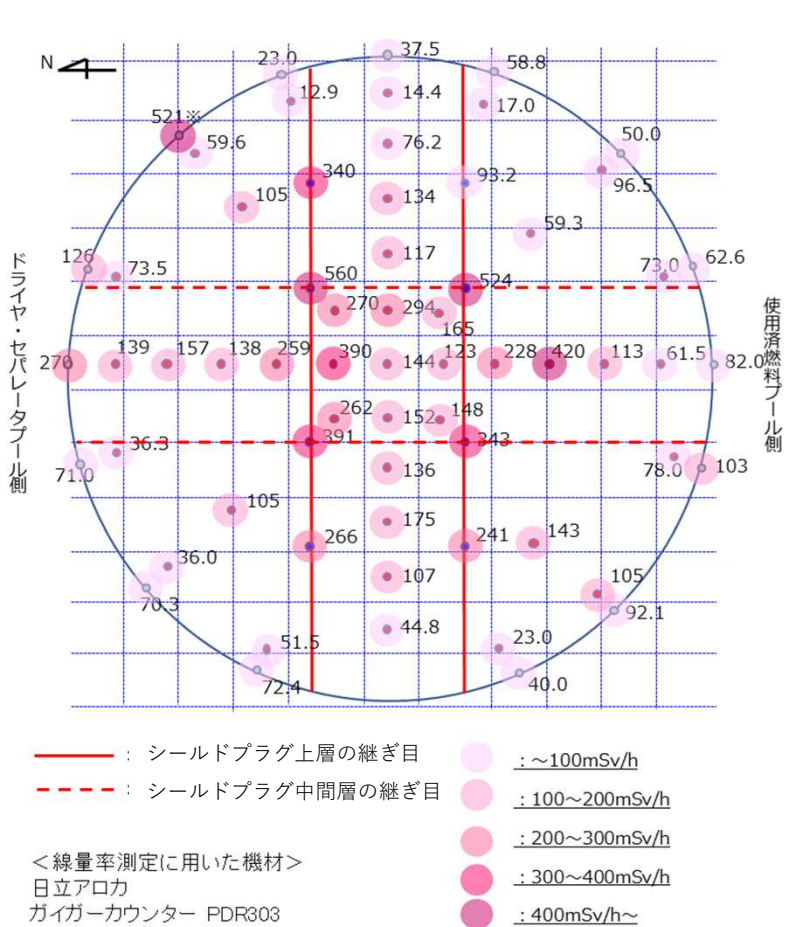
シールドプラグ上層上面の周辺線量当量率 (3cm高さ測定)

- ✓ シールドプラグ上層上面等の周辺線量当量率測定結果から、シールドプラグ上層と中間層の間の汚染状況を推定するためには、シールドプラグの鉄筋の影響は無視できない。
- ✓ シールドプラグ上層と中間層の間の汚染密度は、場所によって大きなバラツキがあるが、大まかな汚染状況の推定は可能。
- ✓ 原子炉ウェルよりも強い汚染がシールドプラグの上層と中間層の間及び継ぎ目に存在する。
- ✓ シールドプラグ上層と中間層の間の汚染密度は平均で5.5～7.5E+10Bq/cm²となり、放射能量に換算すると62PBq～84PBqに相当する。

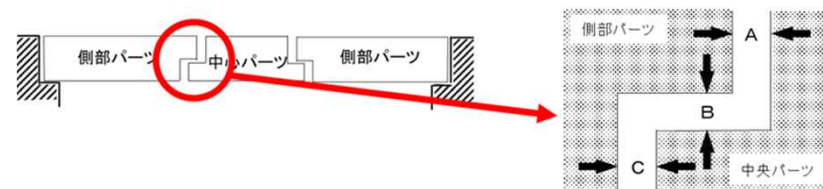
シールドプラグの継ぎ目(シールドプラグ上層)

- ✓ シールドプラグの継ぎ目にCs-137の移動経路が常時存在することがわかった。
- ✓ このことは、シールドプラグ上のうち、シールドプラグの継ぎ目部分が最も高い線量率となっている(6ページ参照)こととも整合している。

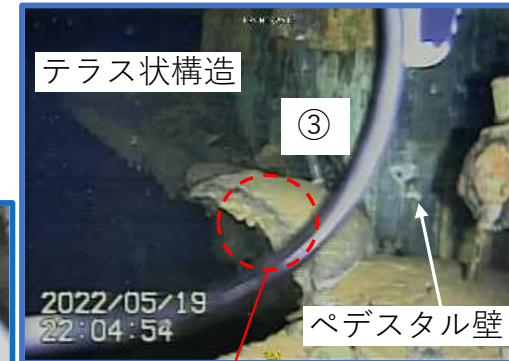
テラス状構造

- ① ペDESTAL開口部付近に、高さ1.0m程度のマウンド状(小山状)のもの。落下した溶融炉心に由来するものである可能性が高い。
- ② ペDESTAL開口部付近のコンクリート(両側)がかなりの範囲にわたって喪失。コンクリート内部の鉄筋部及びインナースカートはほぼ原形をとどめて残存。
- ③ ペDESTAL外周部は、テラス状構造(開口部付近では原子炉格納容器底部から1.0~1.1m、開口部の反対側では0.2~0.4m程度の高さ)を観測。コンクリート破損はテラス状構造以下の部分にのみ生じているように見える。

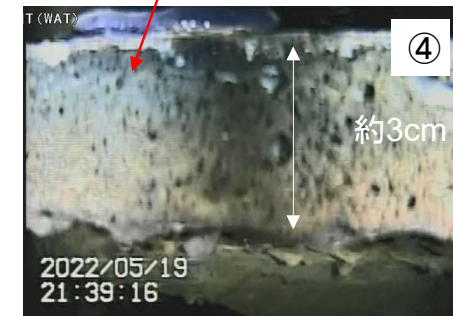
テラス状構造(断面)

- ④ テラス状構造の断面は、気泡を伴う構造(厚さ約3cmの推定)が見られる(極一部の映像で確認。詳細は不明。)テラス状構造の下面は滑らかなように見える。

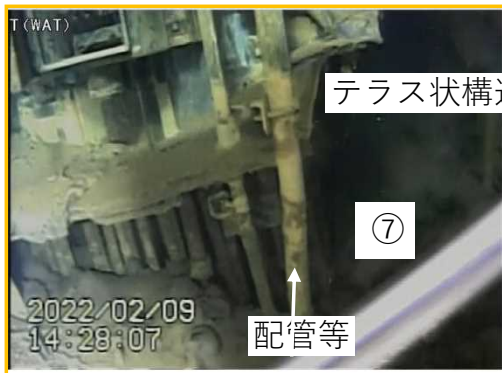
テラス状構造以下の配管等

- ⑦ テラス状構造下部に位置する配管等の金属構造物は概ね維持されているように見える。

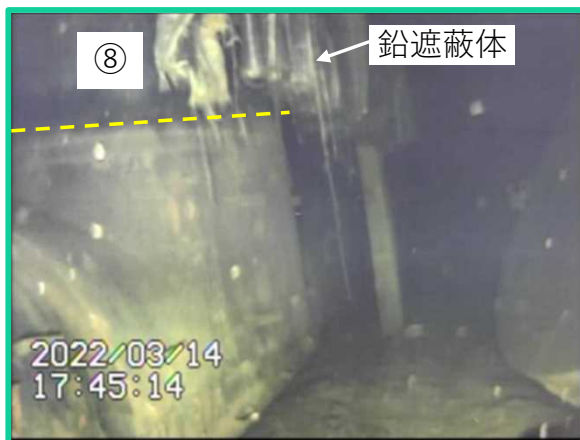
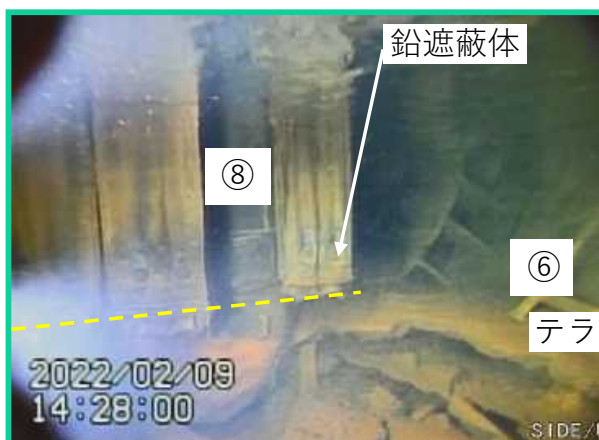
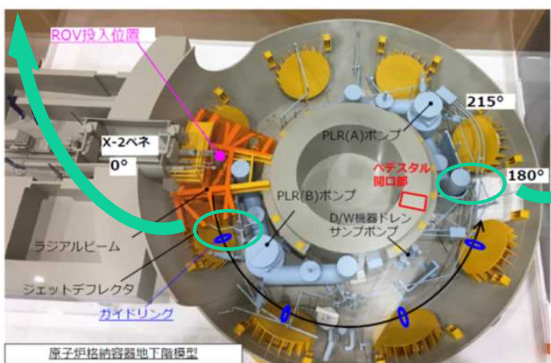
鉛遮蔽体及びテラス状構造

- ⑤ ジェットデフレクターの裏側にも、ペDESTALから到達したと考えられる**堆積物**。ジェットデフレクター自体には大きな損傷などは見られない。見える範囲では原子炉格納容器の内面に大きな損傷はない。
- ⑥ ペDESTAL開口部付近では、テラス状構造の下部に空洞が確認されている。(開口部から離れた場所は、現段階で不明。)
- ⑧ テラス状構造の位置で鉛遮蔽体(鉛毛マット)が溶けて落下しているように見える。テラス状構造の上部では鉛遮蔽体(鉛毛マット)の被覆材料(グラスファイバーとのこと)は維持されているように見え、著しい高温の影響はほぼテラス状構造付近に限られているように見える。

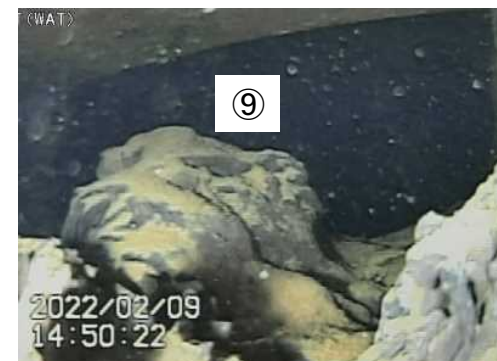
バブル形状の堆積物

- ⑨ ペDESTAL開口部1.4m高さに**バブル形状**のもの。その下部には空間があるが内部の詳細は不明。
- ⑩ ペDESTAL外周部の原子炉格納容器床面のデブリなどの堆積状況は不明確だが、一部に**半球状**のもの。(詳細は現段階では不明)

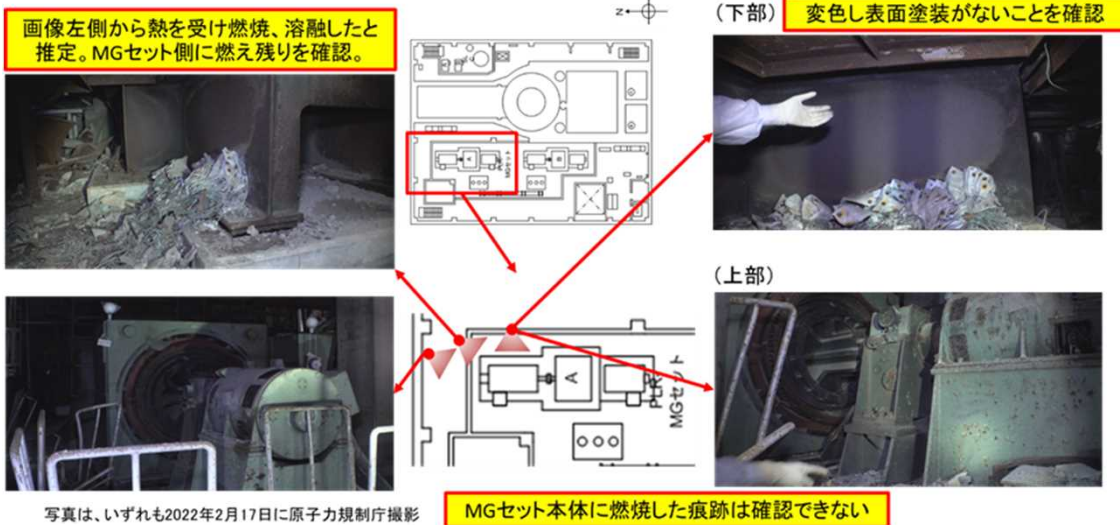
MGセット(A)の北側の状況

その結果、着火原因までは判明しなかったものの、火災の発生場所は、可燃物が燃焼した痕跡が確認された4号機原子炉建屋4階北西部の再循環ポンプ電動発電機(MGセット(A))周辺と特定。

火災の発生源や着火原因等については、現場に残されている燃え残り物などを分析することによって、更に判明する事項もあると考えられるため、引き続き検討を行う。
