1/2号SGTS配管撤去（その1）の進捗状況について

2023年4月14日

東京電力ホールディングス株式会社

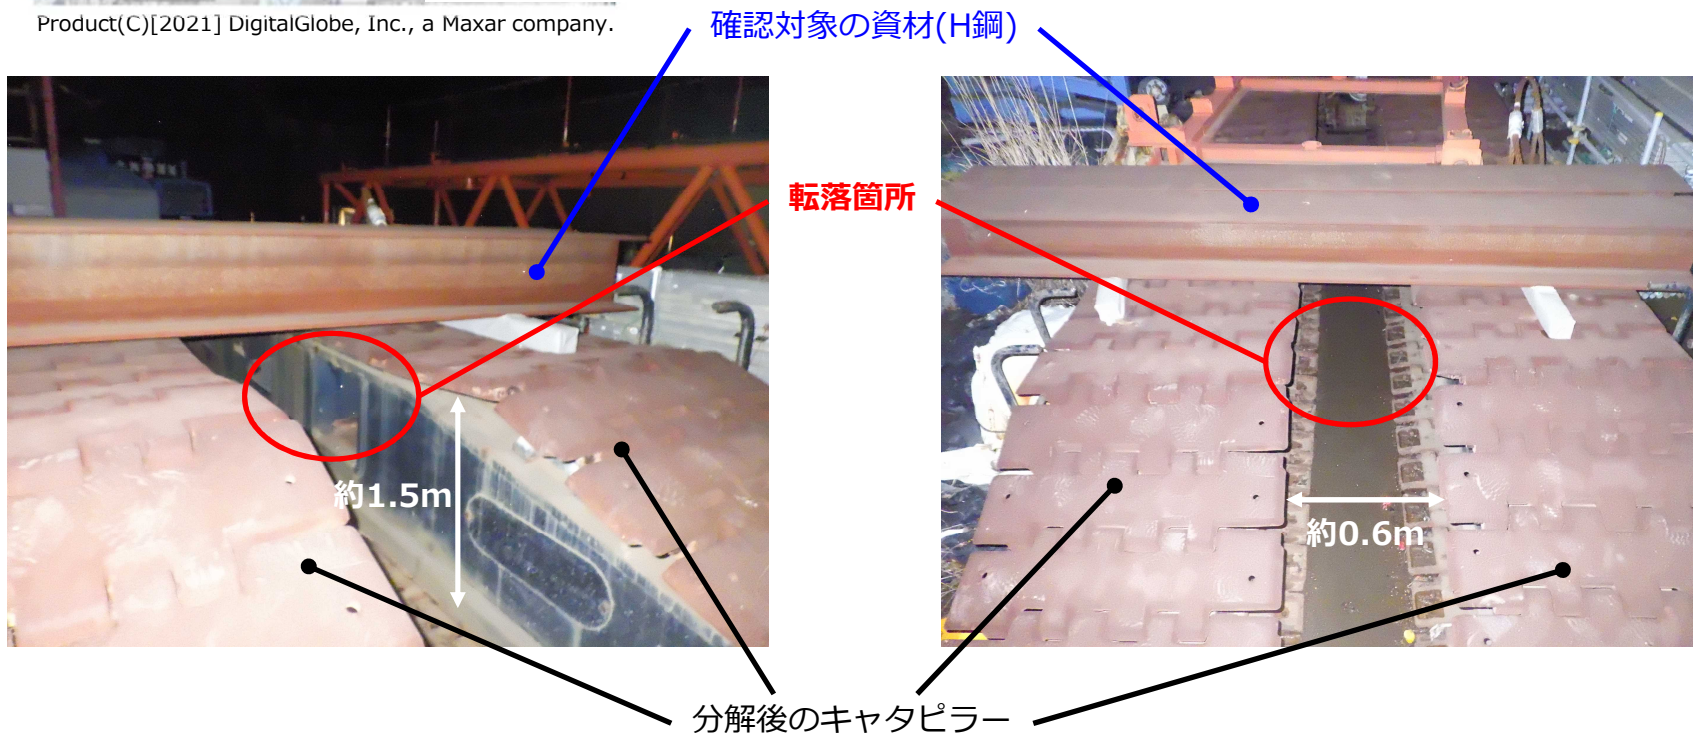
- 3月13日、スラッジヤード重機置き場において、ウレタン除去の治具に使用するH鋼の確認作業を行っていた協力企業作業員が、H鋼等を仮置きしていた分解後のクローラクレーンキャタピラー部(高さ1.5m程度)から転落し、腰椎骨折する事象が発生。

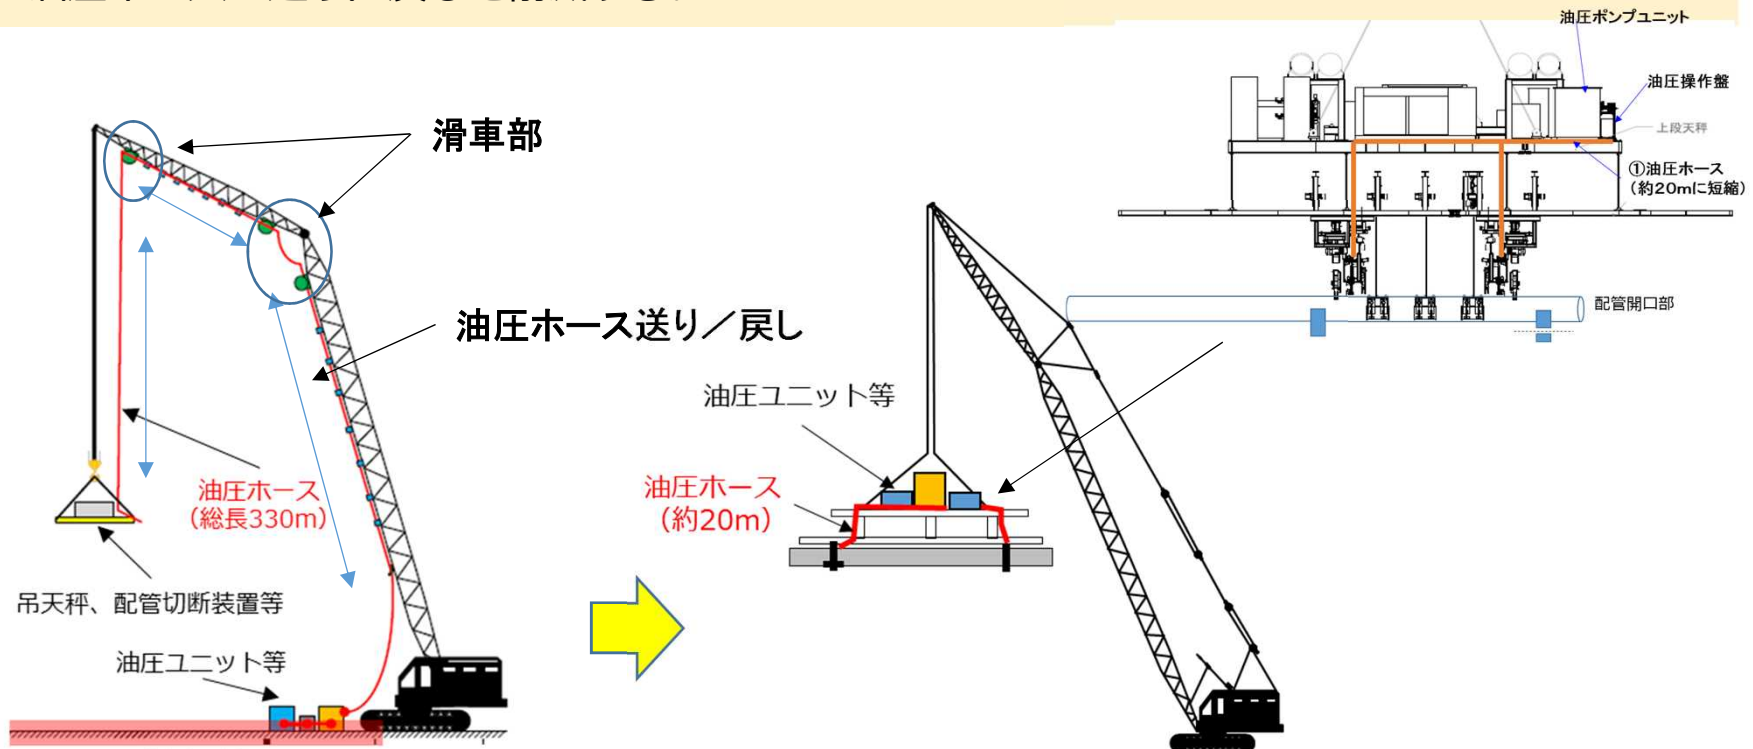
➤ 油圧ホースの油漏れ

推定原因

- ① 油圧ホースをクレーンブームに敷設しているため、ホースが長くなり（約330m）、ホースの自重により負荷がかかり、油圧ホースが損傷した。
- ② 配管切断装置の吊り上げ下げに合わせ、油圧ホースの送り／戻しを行うため、ホースに負荷がかかり、油圧ホースが損傷した。

対策

- ① 油圧ユニットを天秤に載せることで油圧ホース長を従来の約330mから約20mに短縮し、油圧ホースの送り／戻しを削減する。
