1号機 原子炉格納容器内部調査の状況について

2023年4月14日

技術研究組合 国際廃炉研究開発機構
東京電力ホールディングス株式会社

2.ROV-A2調査(後半)の実施状況について

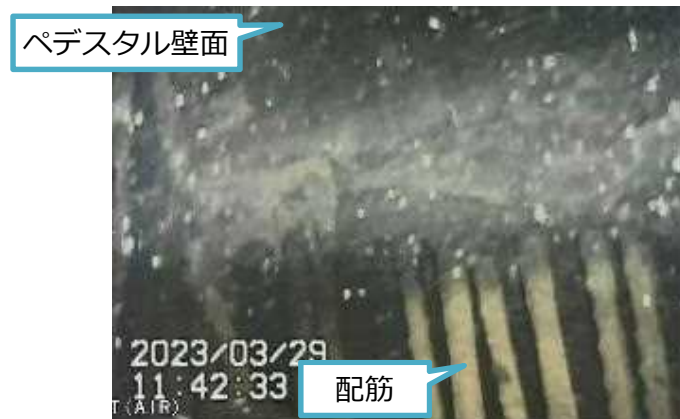
写真1. ポイント⑪ペDESTAL基礎部

- ペDESTAL内側下部のコンクリートが一部消失している箇所（床面より1m程度）には配筋を確認
 - 配筋には、垂直方向の引っ張り荷重を支持する縦筋と、周方向の引っ張り荷重を支持する横筋が存在するが、縦筋は大きな変形がなく当初の形状を維持 <写真1>
 - 配筋は、製造時に施工されている格子状の凹凸が確認され、製造・据え付け時の寸法が維持されていると推定 <写真1,2>
- 配筋露出箇所の上部には、棚状堆積物が存在し、それより上部にはコンクリートが残存 <写真3>

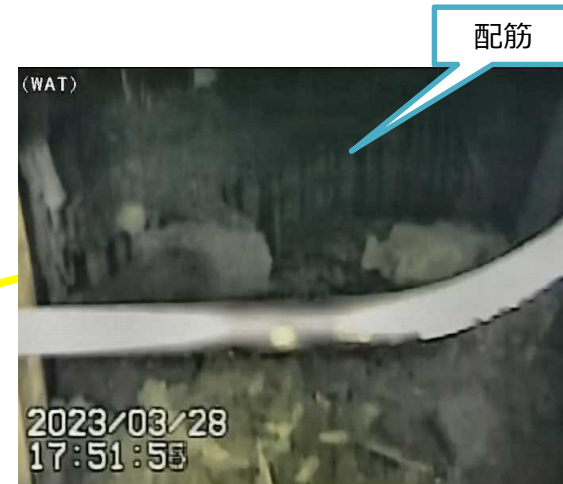
写真1. ポイント⑤ペDESTAL基礎部

- 調査箇所⑧、⑨、⑩については、ROVが到達できなかったものの、調査箇所⑤にて撮影した映像や、ROVが遊泳中に撮影した映像からペDESTAL基礎部の状態を確認 <写真1,2>
- 確認した基礎部の状態は他の調査箇所と似ている状態であり、ペDESTAL内側下部のコンクリートが一部消失している箇所には配筋を確認 <写真1,2>
- 配筋より奥については、一部（調査箇所⑦）においてインナースカートに至るまでのコンクリートの消失を確認 <P28_写真5参照>

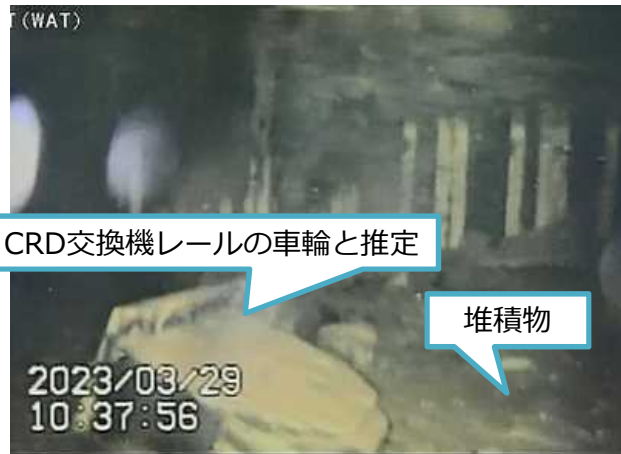
- ペDESTAL内底部には、CRDハウジング以上に大きな構造物は確認されず、CRD交換機については本体は確認されず、CRD交換機レール・車輪を部分的に確認 <写真1,2>
- ペDESTAL内底部には、床面全域にわたり高さ1 m未満の堆積物があり、CRDハウジング等の上部の構造物が部分的に落下しているのを確認 <写真2,3>

写真1.CRD交換機レールの車輪と思われる構造物

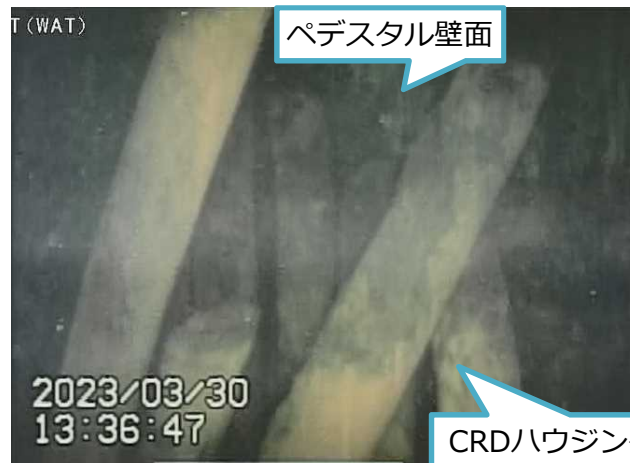
写真2. CRDハウジングと思われる構造物

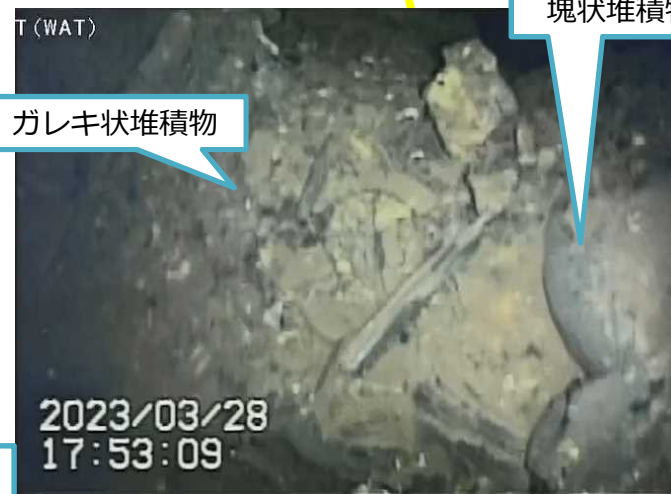
写真3.ペDESTAL内開口付近堆積物

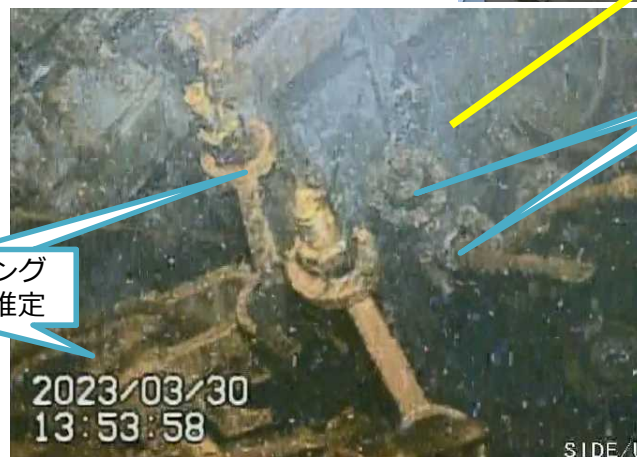
- ペDESTAL上部にはCRDハウジング、CRDハウジングサポートを確認。一部は正規位置より下方に位置していることを確認(ペDESTAL底部に落下しているものもあり) <写真1,2>
- 下方に位置しているCRDハウジングは原形を留めており、溶融物が固化したと思われる塊が付着している箇所がある <写真2>
- 今回映像データを取得した、調査ポイント⑦の周辺においては、本来は映るはずの場所にCRDハウジングと思われる構造物からの反射がなく、一部が黒い空間のように見える箇所がある。この領域はCRDハウジングが脱落し、その上部にあるRPV底部に穴が開いている可能性が示唆される。 <写真2>

写真1. CRDハウジングサポートと思われる構造物

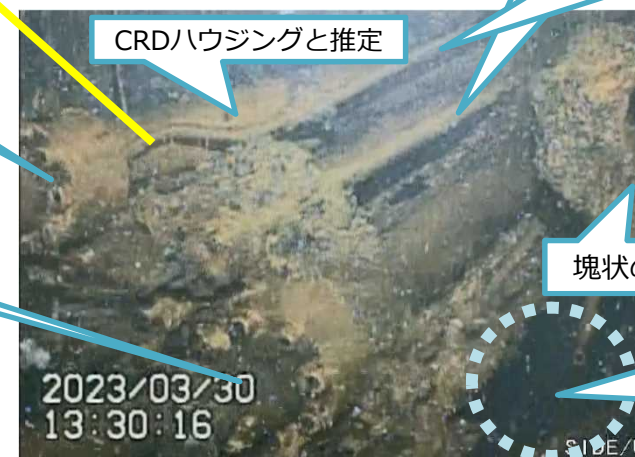
塊状の物体

黒い空間
(代表例)

写真2. CRD関連と思われる構造物

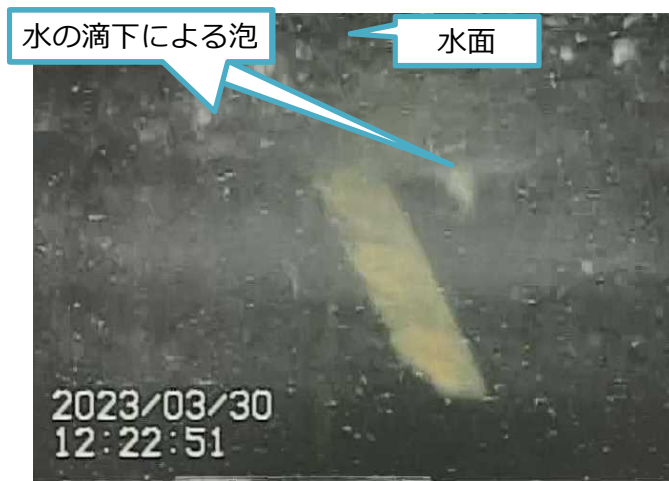
- ペDESTAL中央部にて原子炉注水による集中的な水の滴下を確認。このことから、RPV底部の中心部付近には開口部が存在し、そこから滴下していると推定。 <写真1,2>
- CRD交換用開口部に、上方より落下したCRDハウジングが存在していることを確認。今後、調査や廃炉作業において、当該開口部を活用する場合は、それを前提とした計画立案を検討することが必要 <写真3>

写真1. 炉注水停止前の水面の状況

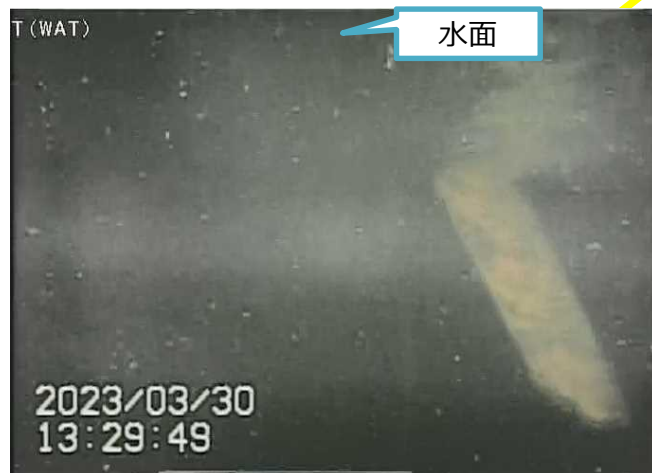
写真2. 炉注水停止後の水面の状況

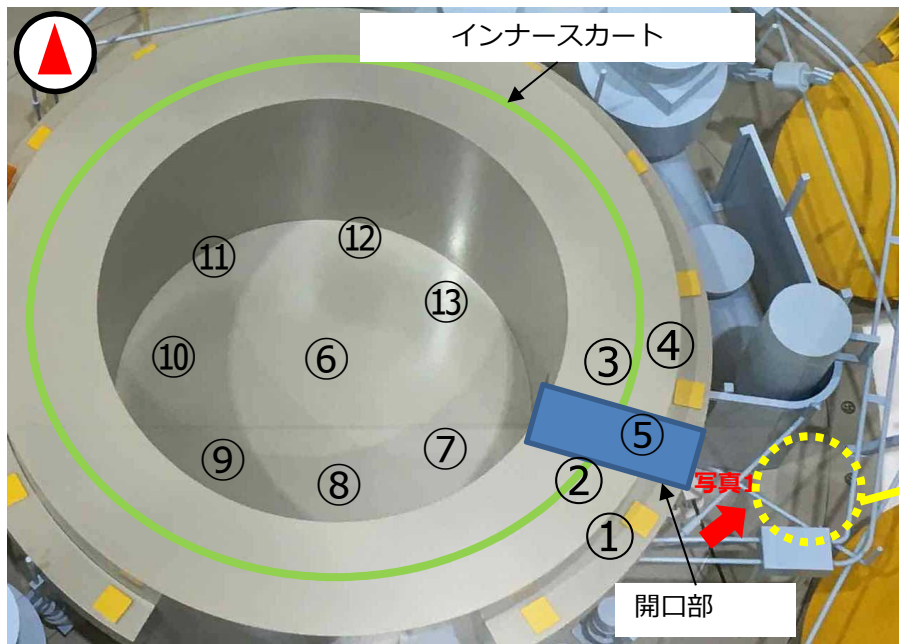
- ROV-A2の前半調査でも確認された、開口部付近の厚さ数cmの平板になっている棚状の堆積物の断面を接写したところ、層になっており、気泡のような空隙が表面に見えている多孔質である事を確認

写真1. ペデスタル外棚状堆積物断面

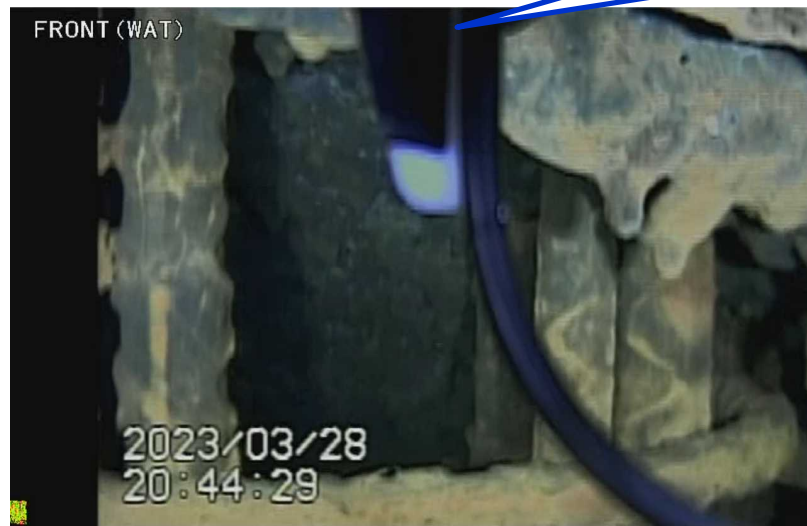
- ペDESTAL外部から見えているコンクリート残存の可能性の高い部分（事故前に設置されたボルトの締結状態が確認できる。）について、2023/3の調査にて、ペDESTAL壁内部でも対応する部分を確認した
- ペDESTALの外壁開口部右側におけるコンクリートの消失は限定的と考えられる
- 確認された外側の鉄筋は、開口部右7本、左11本。耐震評価においては、開口部とあわせ、角度にして64°に相当するとして設定

写真1. ペDESTAL開口部内から見えているコンクリート残存部

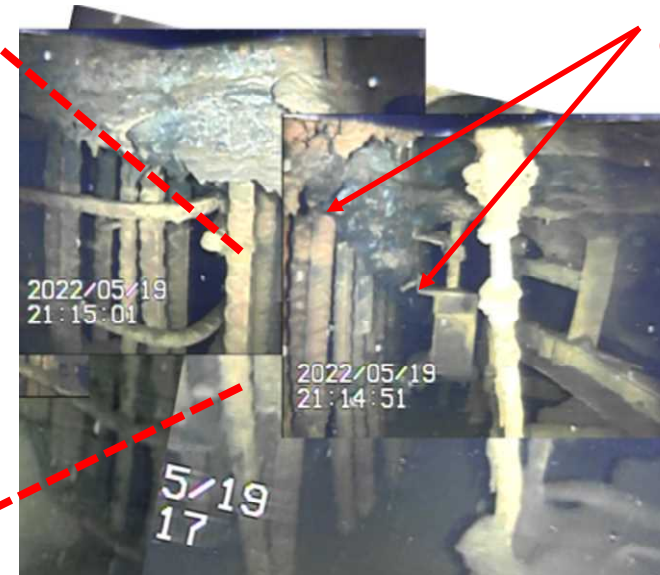
写真2. ペDESTAL外部から見えているコンクリート残存部

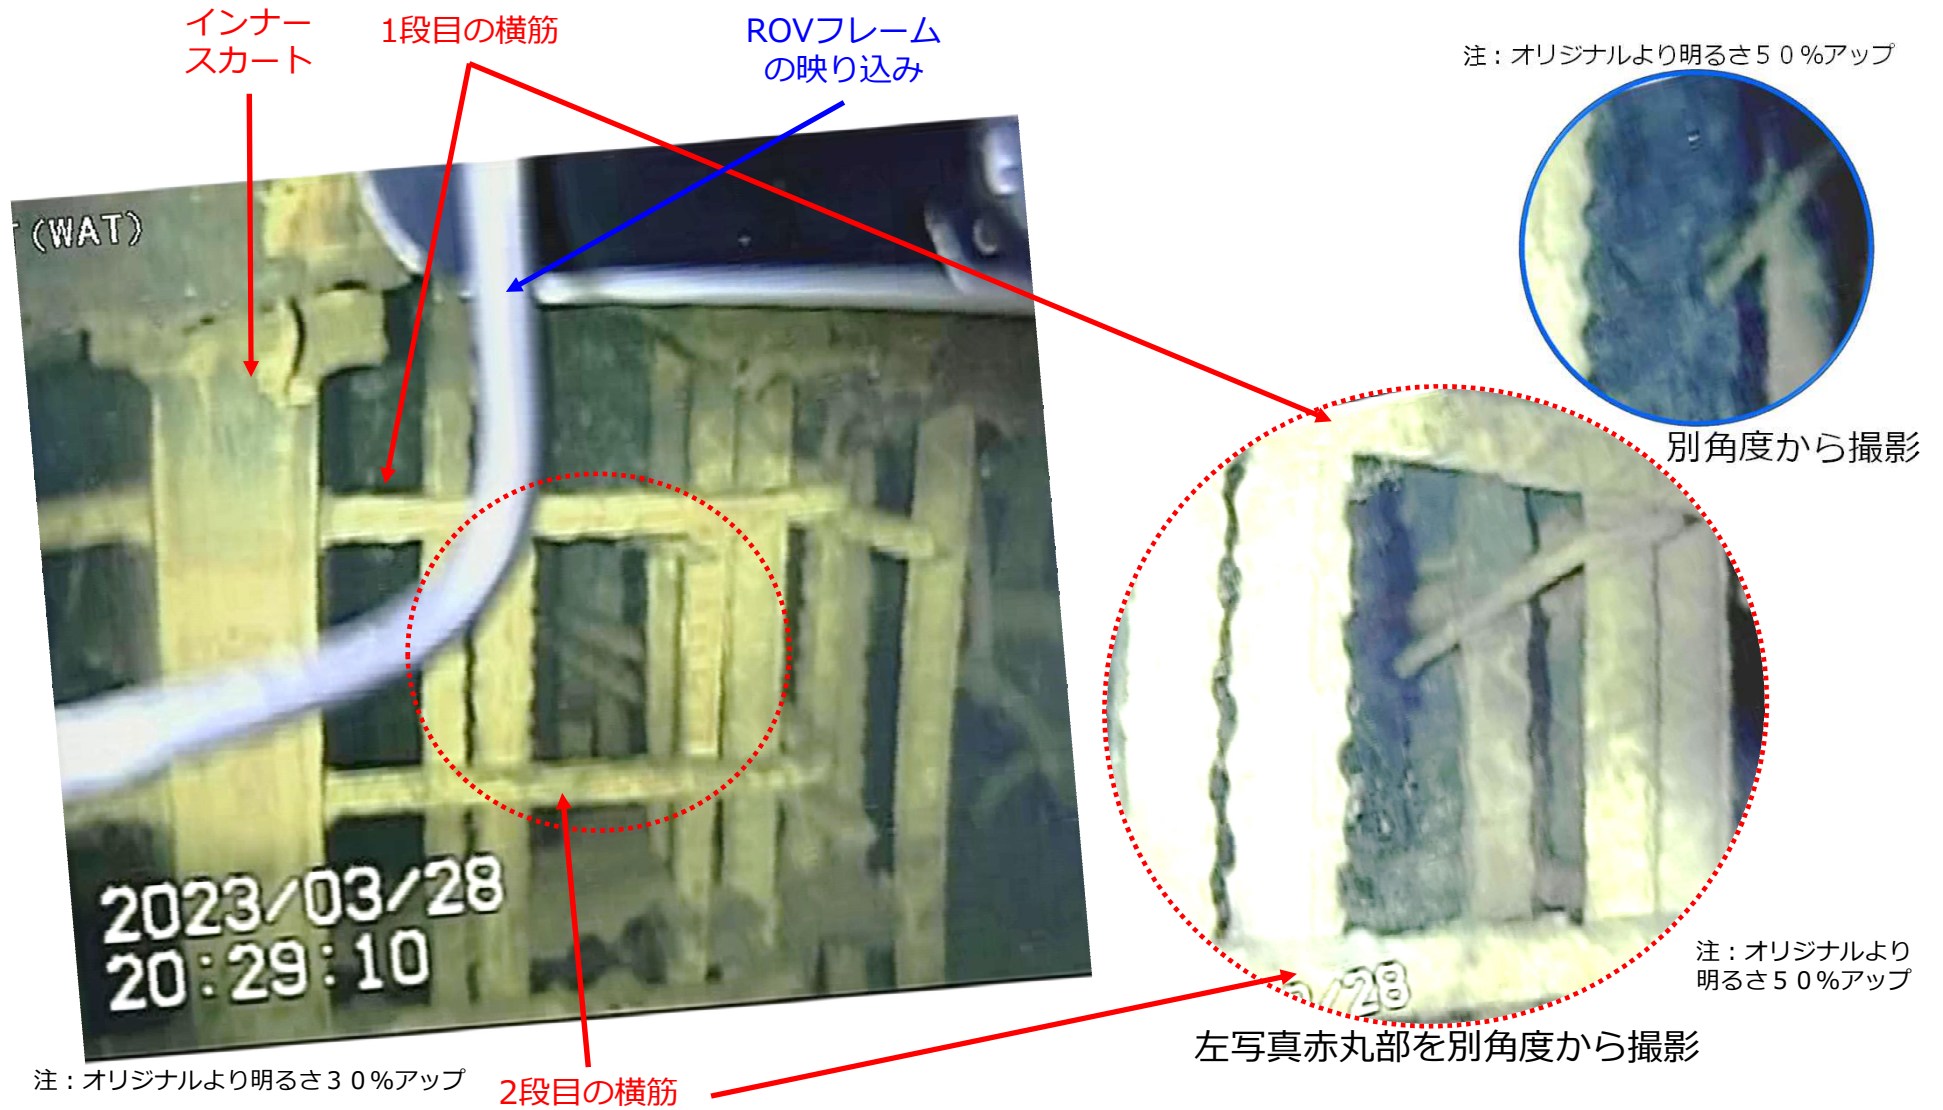
図1 開口部右側ペDESTAL外壁の残存部

図2 残存部の別角度からの映像

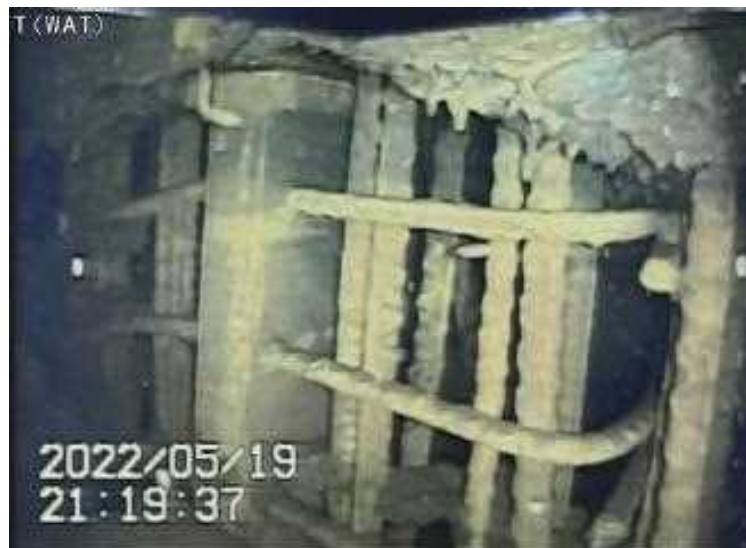
アクセス開口部付近 調査状況

- PCV内部調査結果を踏まえた上部構造物の沈下の可能性を考察
 - コンクリートが欠損して鉄筋が長く露出している場合、地震等による鉄筋の座屈、傾斜の発生が懸念されるが、以下の理由から、これまでの地震に対し、ペDESTALの支持機能は維持されていると想定。
 - ◆ アクセス開口部近傍で確認された鉄筋の露出長さ（約1.3m）を考慮すると、座屈許容応力が圧縮（引張）許容応力を下回るため、損傷の形態としては、座屈が発生すると想定。
 - ◆ 座屈は、最も弱い（鉄筋の露出長さが大きい）箇所から生じると想定されるが、内部調査では、アクセス開口部から離れるにつれてコンクリートの欠損高さが小さくなる様相を呈しており、アクセス開口部近傍から座屈が発生すると想定。
 - ◆ 内部調査では、アクセス開口部近傍の露出鉄筋（縦鉄筋）に目立ったたわみ・変形は確認されておらず、これまでの地震に対し、ペDESTALの支持機能は維持されていると想定。
 - 内部調査では、インナースカートにも有意な変形は確認されておらず、万が一、デブリによる影響高さ分（床上約1.3m）の上部構造物の沈下を仮定しても、インナースカートに阻まれ沈下量は約0.3m程度に留まると想定。

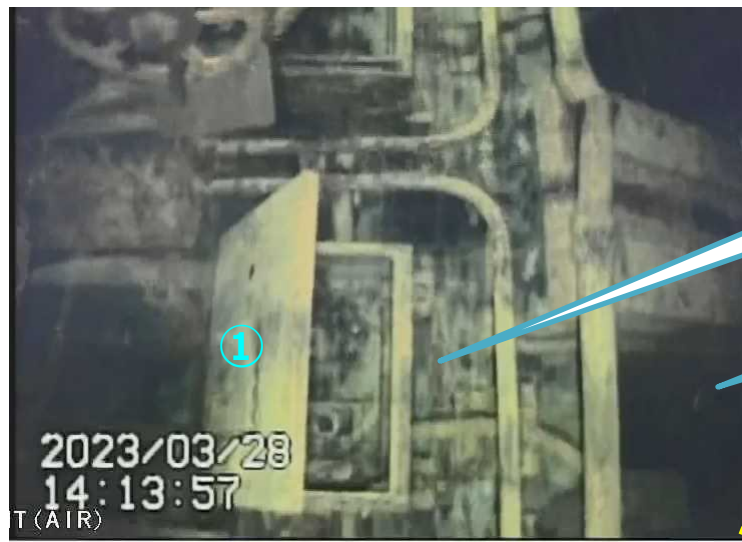
写真1.ペDESTAL開口部左上側壁面部

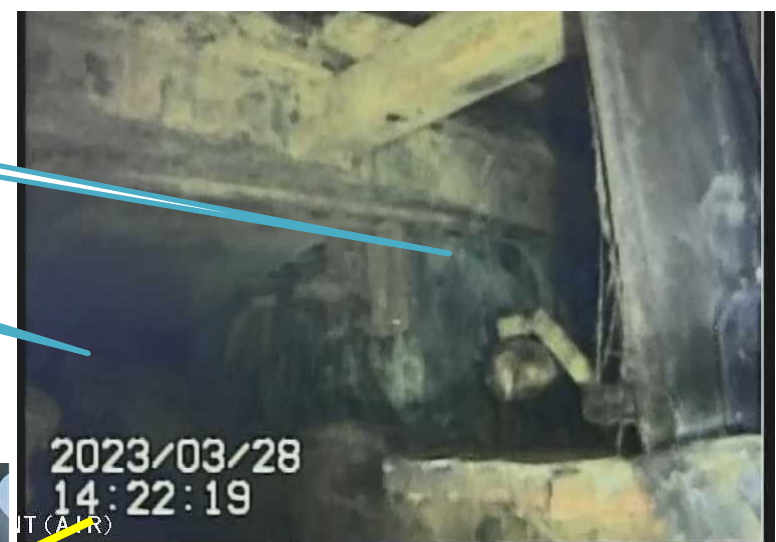
写真3.ペDESTAL開口部右上側壁面部

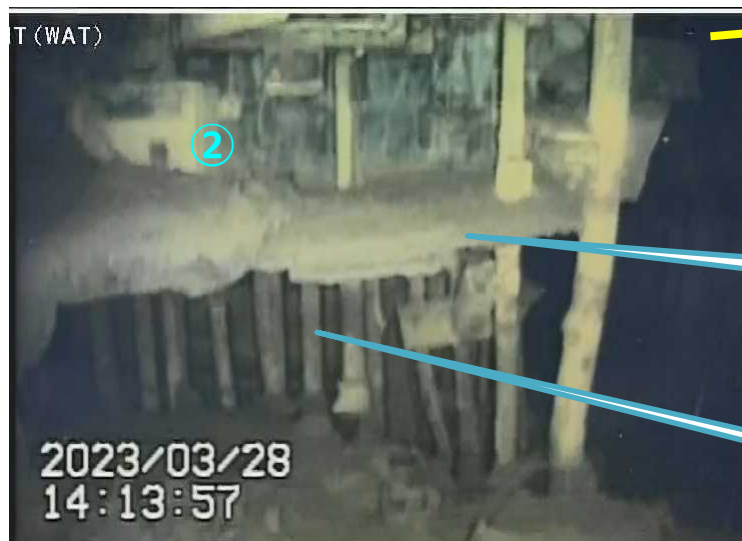
写真2.ペDESTAL開口部左下側壁面部

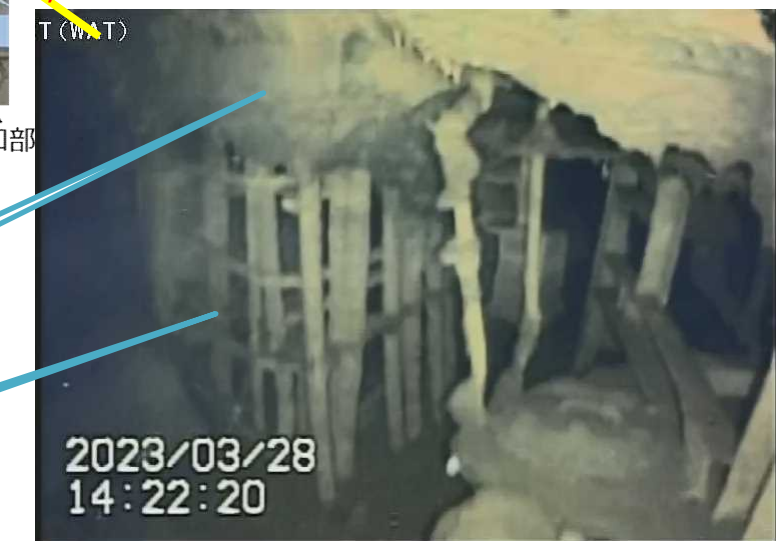
写真4.ペDESTAL開口部右下側壁面部

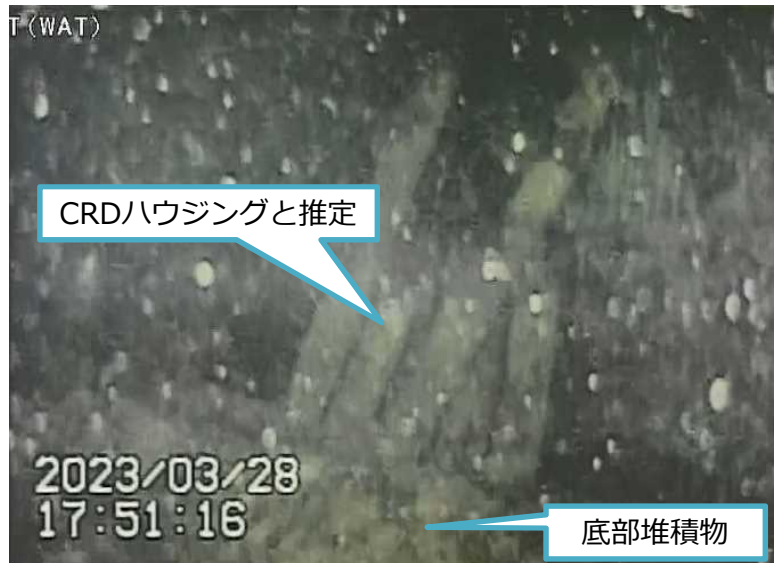
写真1. CRDハウジングと思われる構造物

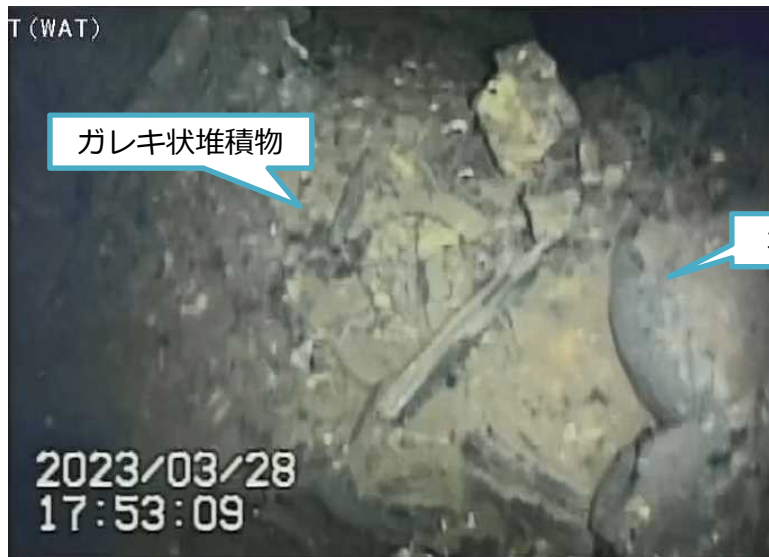
写真2.ペDESTAL内開口付近堆積物

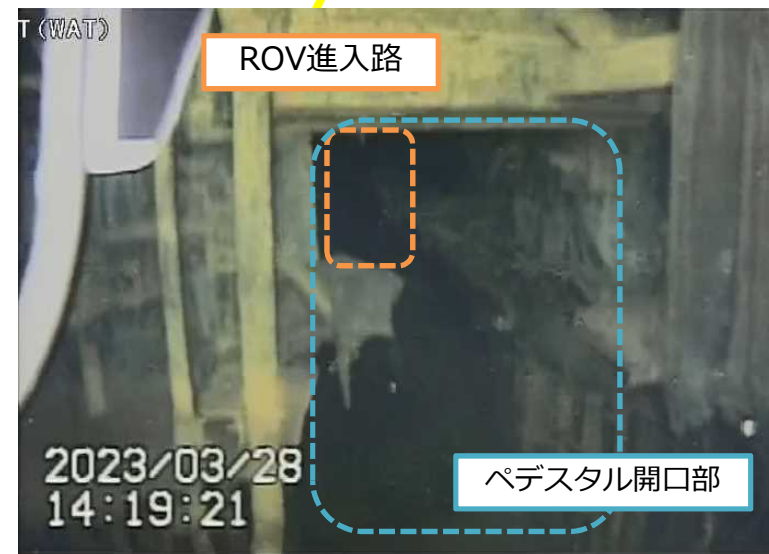
写真3.ペDESTAL開口部

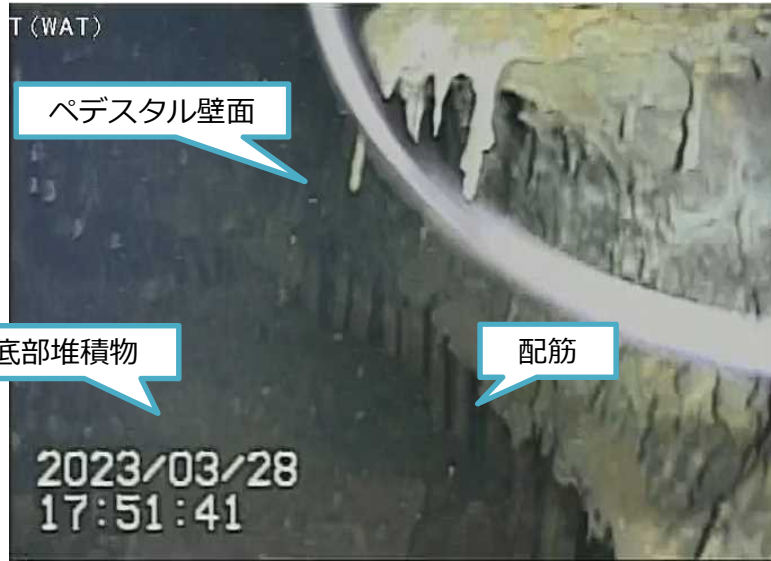
写真1.ペDESTAL内壁面部配筋

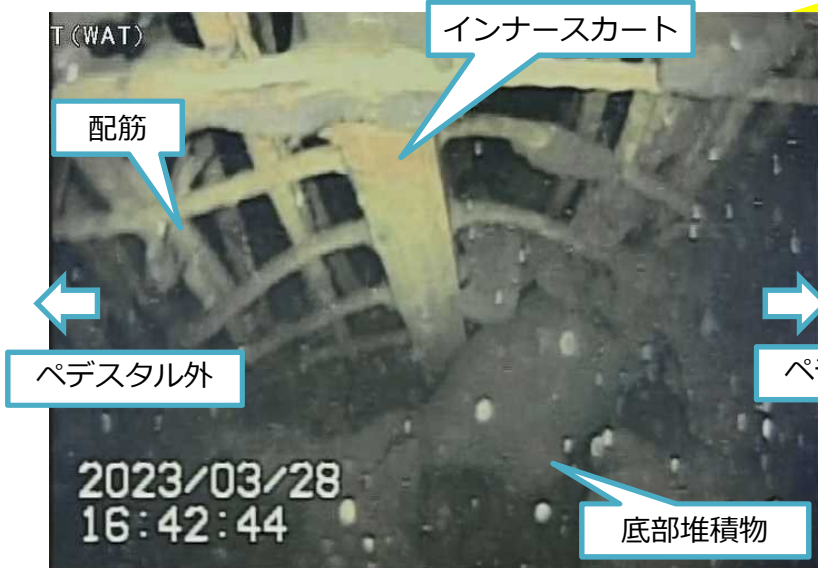
写真2.ペDESTAL開口左側配筋

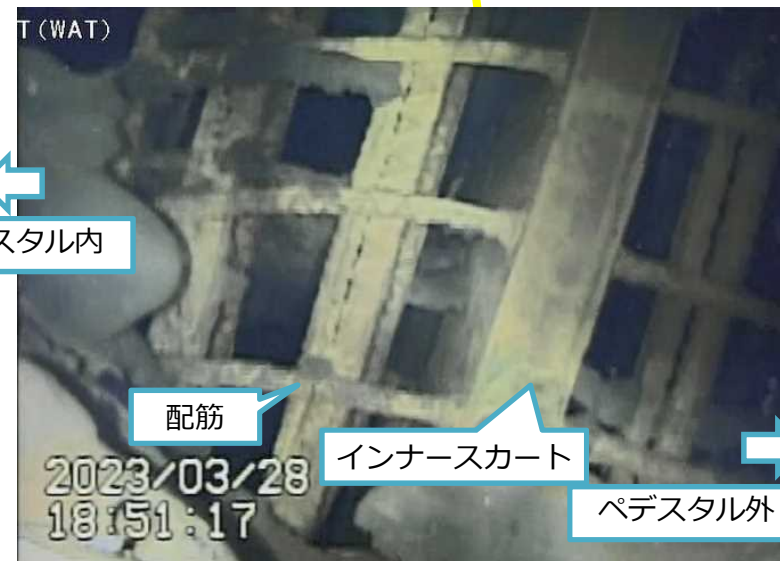
写真3.ペDESTAL開口右側配筋

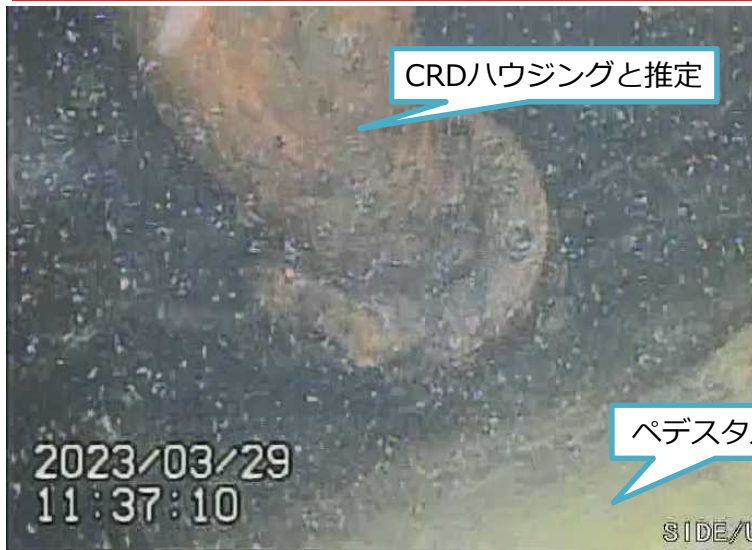
写真1. CRDハウジングと思われる構造物
(上部監視カメラで気中を撮影)

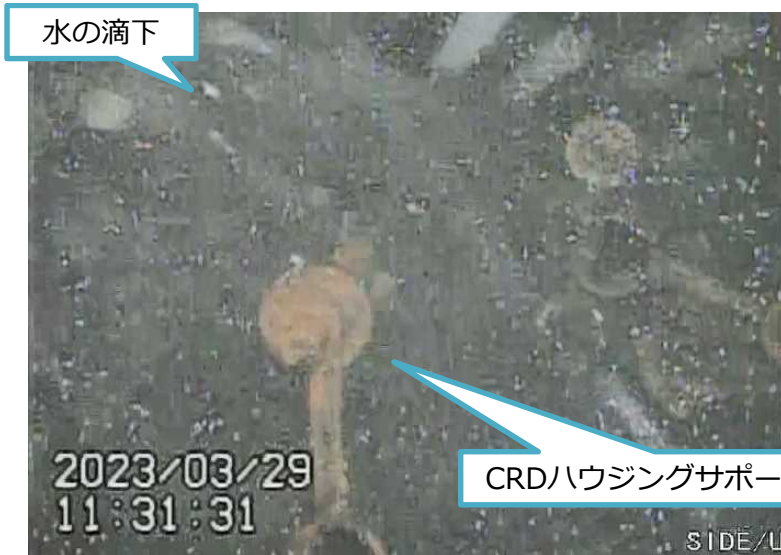
写真2. CRDハウジングサポートと思われる構造物
(上部監視カメラで気中を撮影)

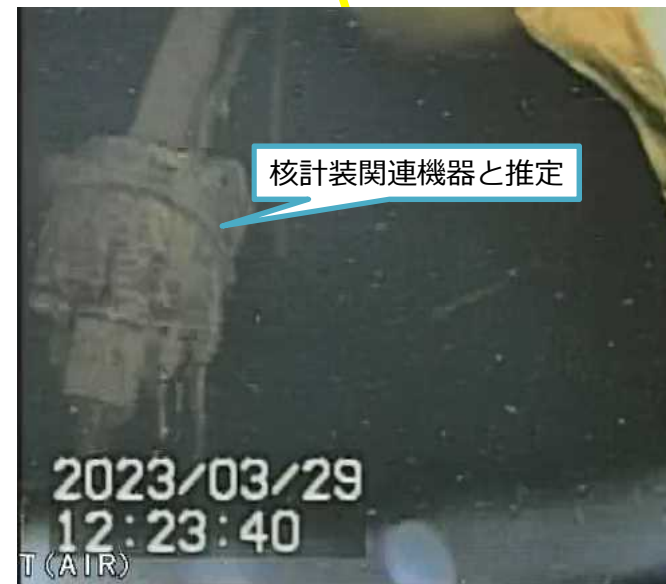
写真3. 核計装関連機器と思われる構造物
(気中監視カメラで気中を撮影)

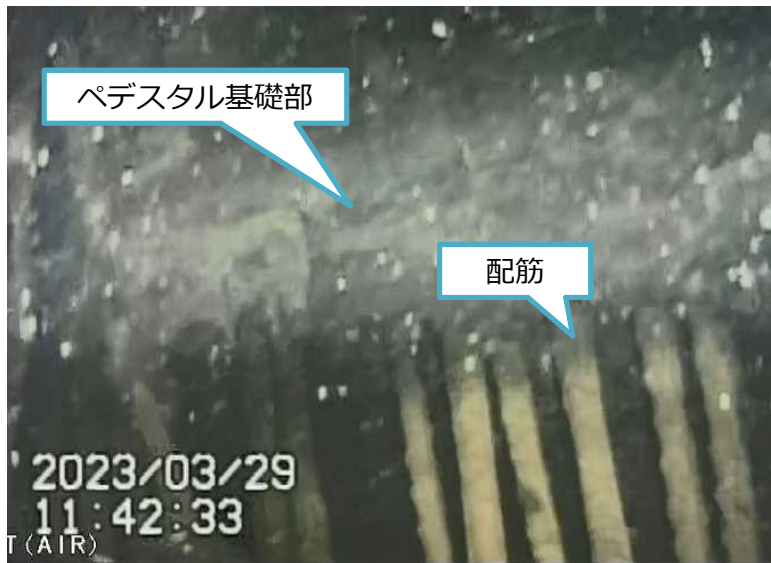
写真1.ペDESTAL内壁面部(上部)

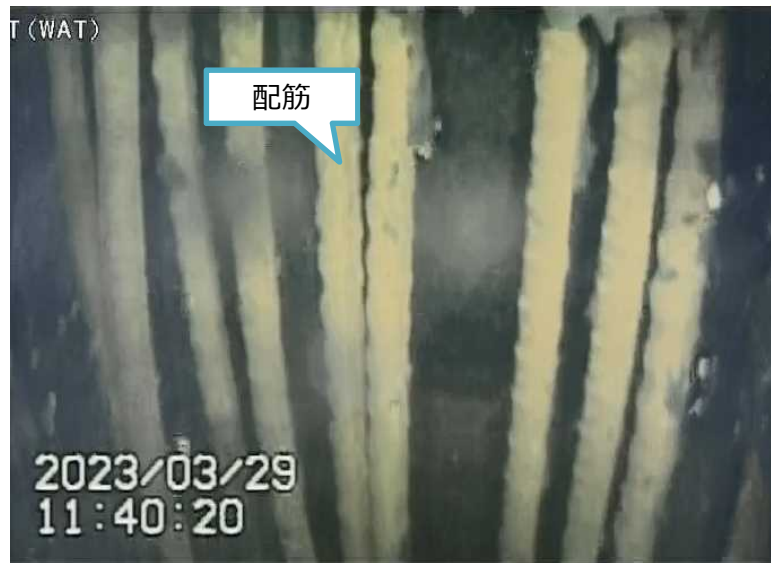
写真2.ペDESTAL内壁面部(下部)

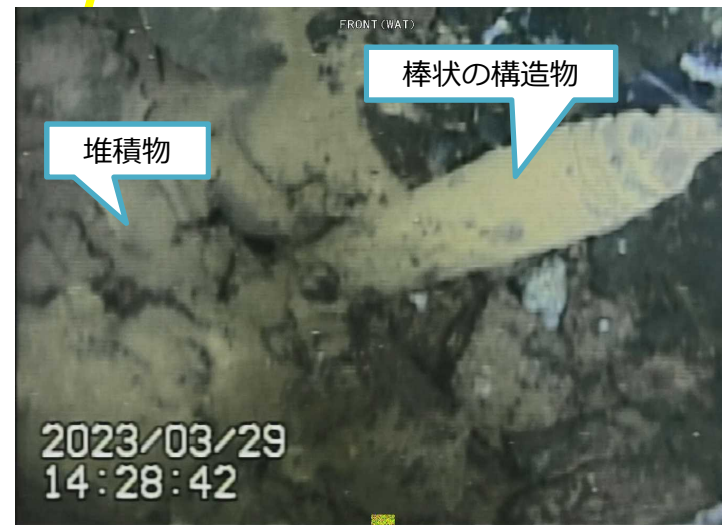
写真3.棒状の構造物(ペDESTAL底部)

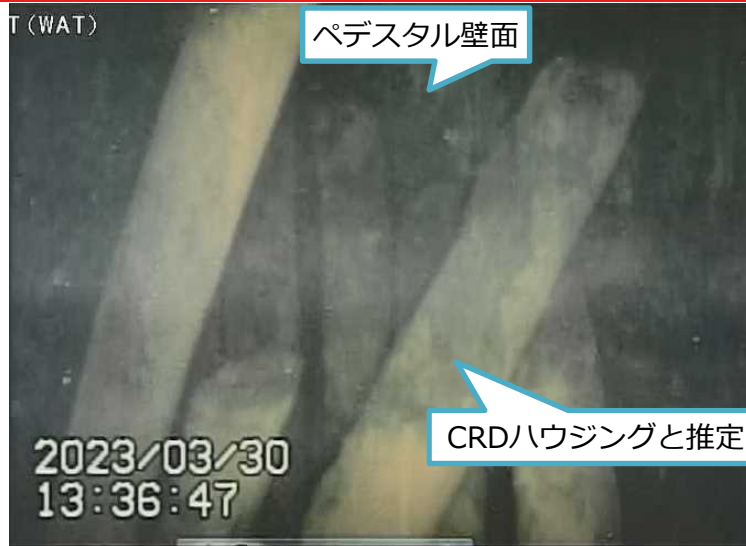
写真1. CRDハウジングと思われる構造物
(水中監視カメラで前方を撮影)

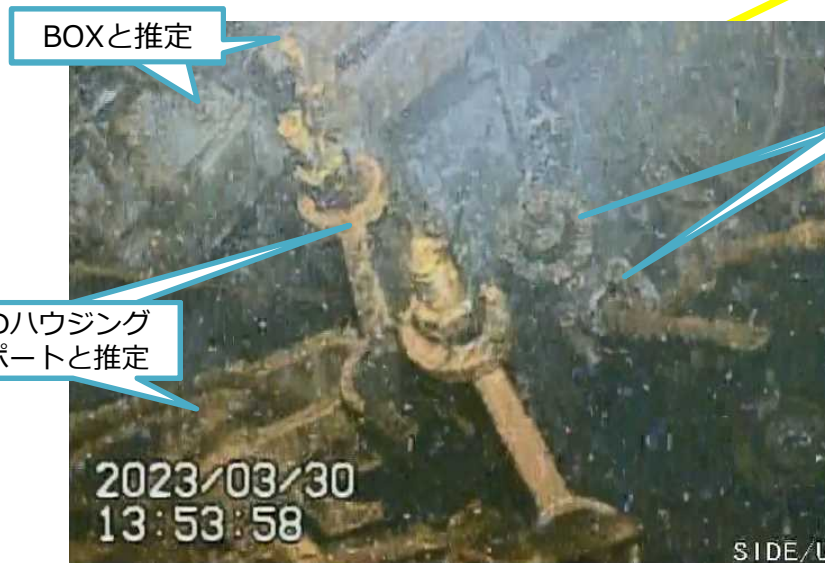
写真2. CRDハウジングサポートと思われる構造物
(上部監視カメラで気中を撮影)

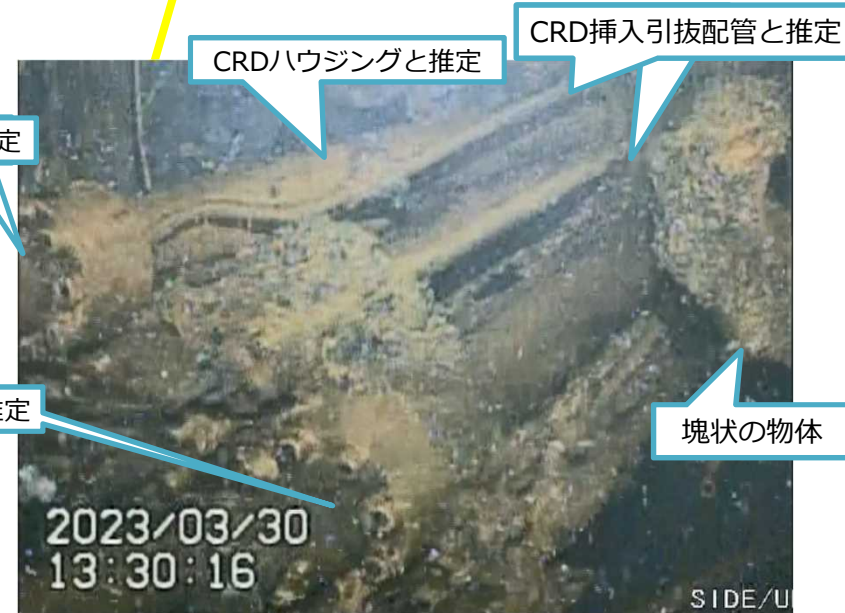
写真3. CRD関連と思われる構造物
(上部監視カメラで気中を撮影)

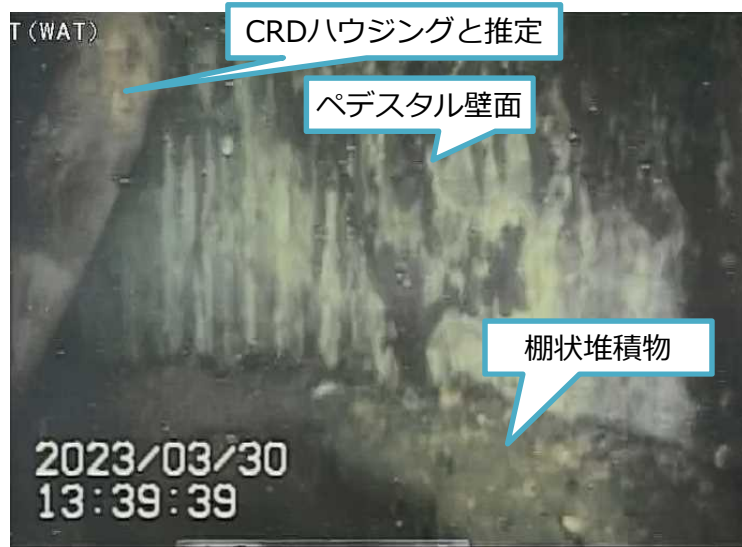
写真1. ペDESTAL内の棚状堆積物と壁面部

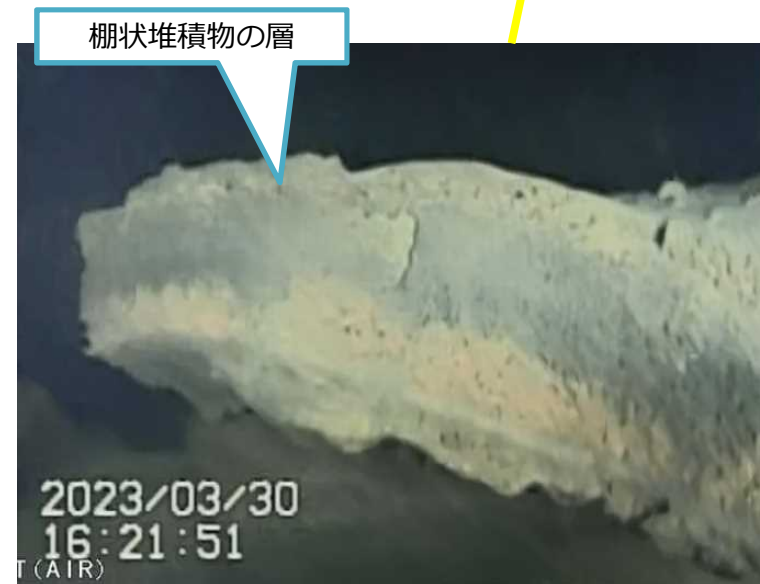
写真3. ペDESTAL外棚状堆積物断面
