川内原子力発電所 1, 2号炉
運転期間延長認可申請
(審査会合における指摘事項の回答)

2023年 5月15日
九州電力株式会社

審査会合における指摘事項の回答

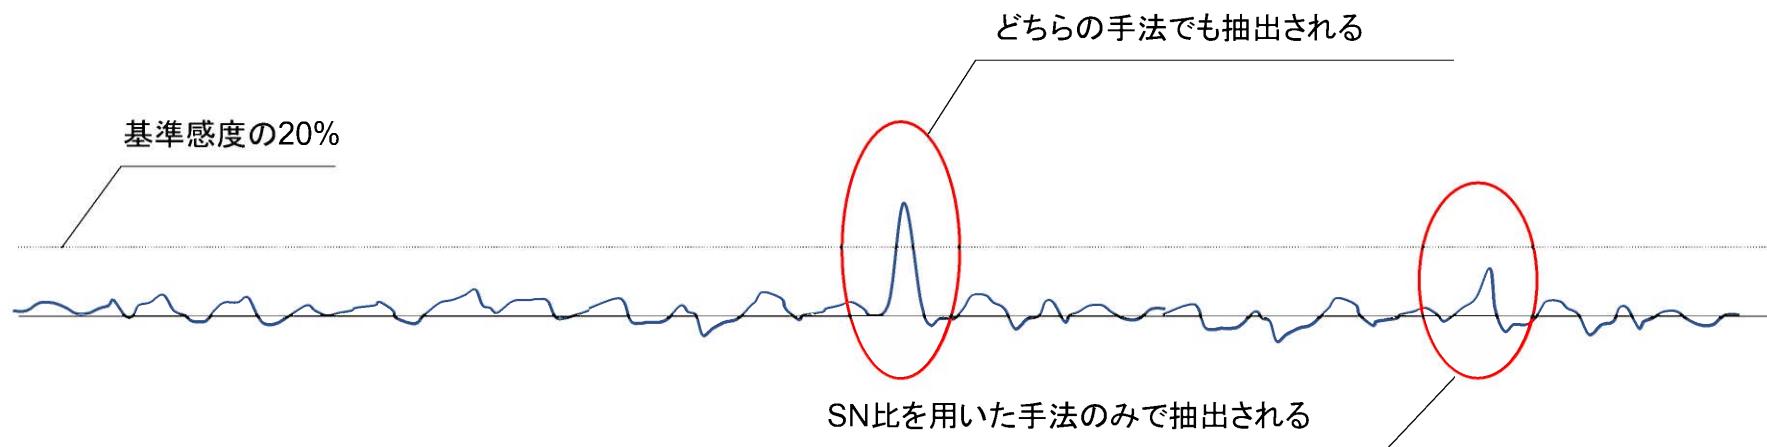
図 抽出方法の違いによる微小信号の抽出イメージ

- ・一方、SN比を抽出基準とした場合、評価対象箇所のノイズ状況に応じて信号を抽出できる。
- ・ノイズ信号レベルが大きい場合には、欠陥により発生する信号は急峻な信号分布として現れる特徴があり、また、仮に欠陥による微小指示信号があり、ノイズ信号で確認しづらい場合でも、リサージュ波形を対象範囲全体に対して順に確認していく、ノイズ成分と欠陥成分の位相角の違いにより、ノイズ成分への欠陥成分の複合有無を確認することで欠陥波形をノイズ波形と識別し、欠陥指示か否かを総合的に判断する。また、ノイズ信号レベルが小さい場合には微小指示信号を見逃すことないと考えられる。

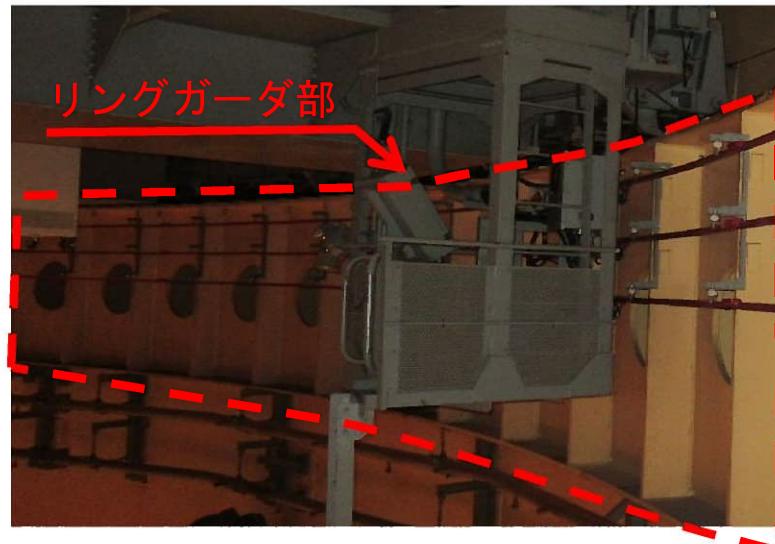
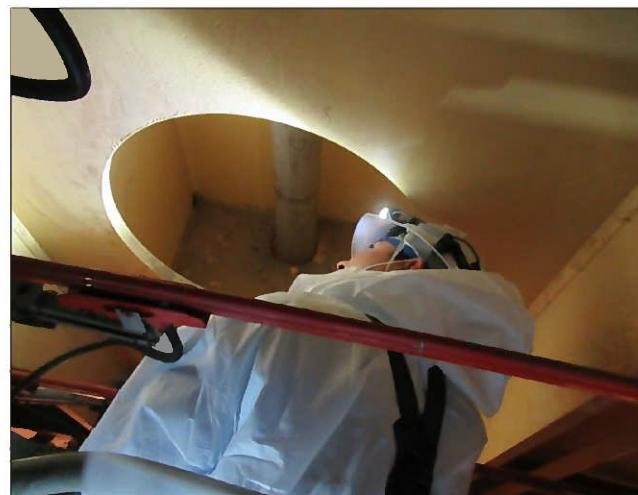
改善後の点検状況（試運用の実施状況）

1号炉のリングガーダ部の鋼板に劣化が確認されたことを受け、以下の点検方法にて改善することを検討し、1号炉の第27回定期事業者検査にて試運用を実施した。その結果、リングガーダ部の鋼板の点検方法の確認ができたため、次の定期事業者検査より本運用とする。

- ・ リングガーダ内部を覗き込むことができる体勢を確保した上で、照度を確保し、直接目視による点検を毎定検実施する。
