1号機原子炉補機冷却系における水素滞留について

- i. 東京電力福島第一原子力発電所における事故の分析に係る検討会 第37回会合
資料4 「1号機原子炉補機冷却系統の現地調査の状況」（原子力規制庁）

原子力規制庁の論点

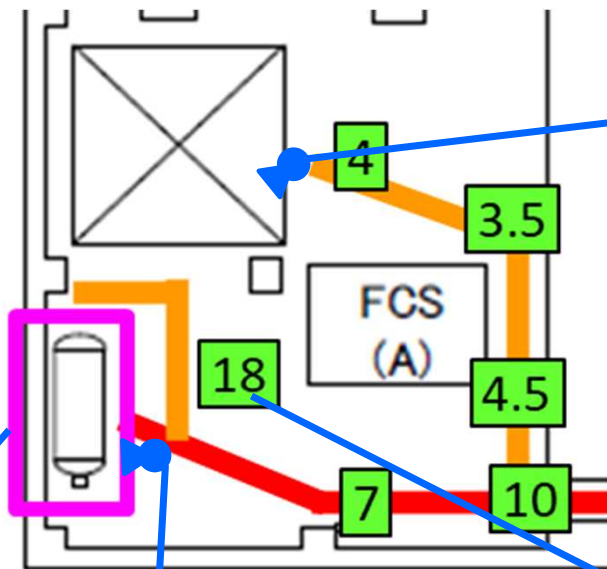
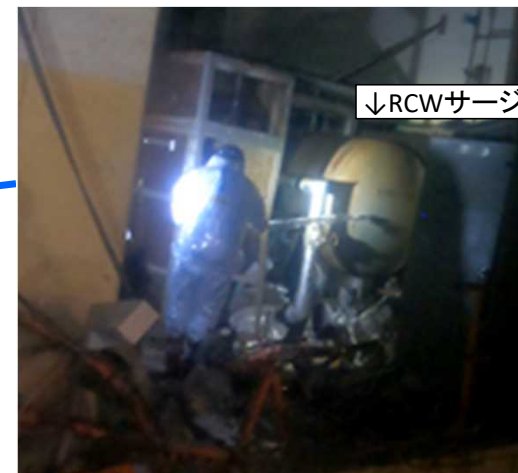
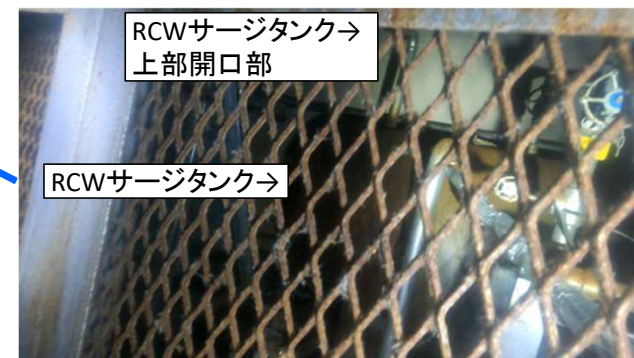
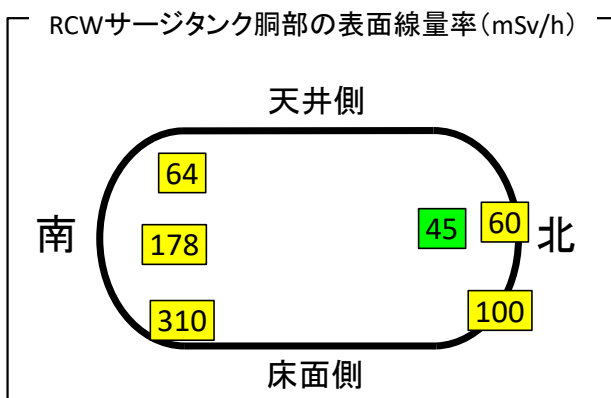
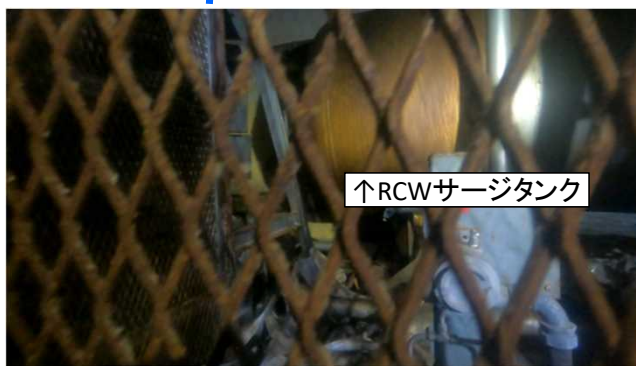
調査状況(1号機原子炉建屋4階:RCWサージタンク)

1. 1号機原子炉補機冷却系(RCW)熱交換器及びサージタンク付近等に高い汚染状況が確認されている。
2. また、1号機RCW熱交換器の内包水サンプリングのため、熱交換器入口ヘッダ配管を穿孔した結果、高い水素の滞留(約72.0%_2022年11月14/15日東電測定)も確認されている。
3. これらは、「原子炉建屋4階への水素移動」及び「原子炉建屋4階への高放射性気体の移動」に直結する可能性がある。
4. 原子炉格納容器からの放射性物質の放出経路(漏えい経路)として、RCWの配管及び弁の系統構成、機器構造等の情報が重要。

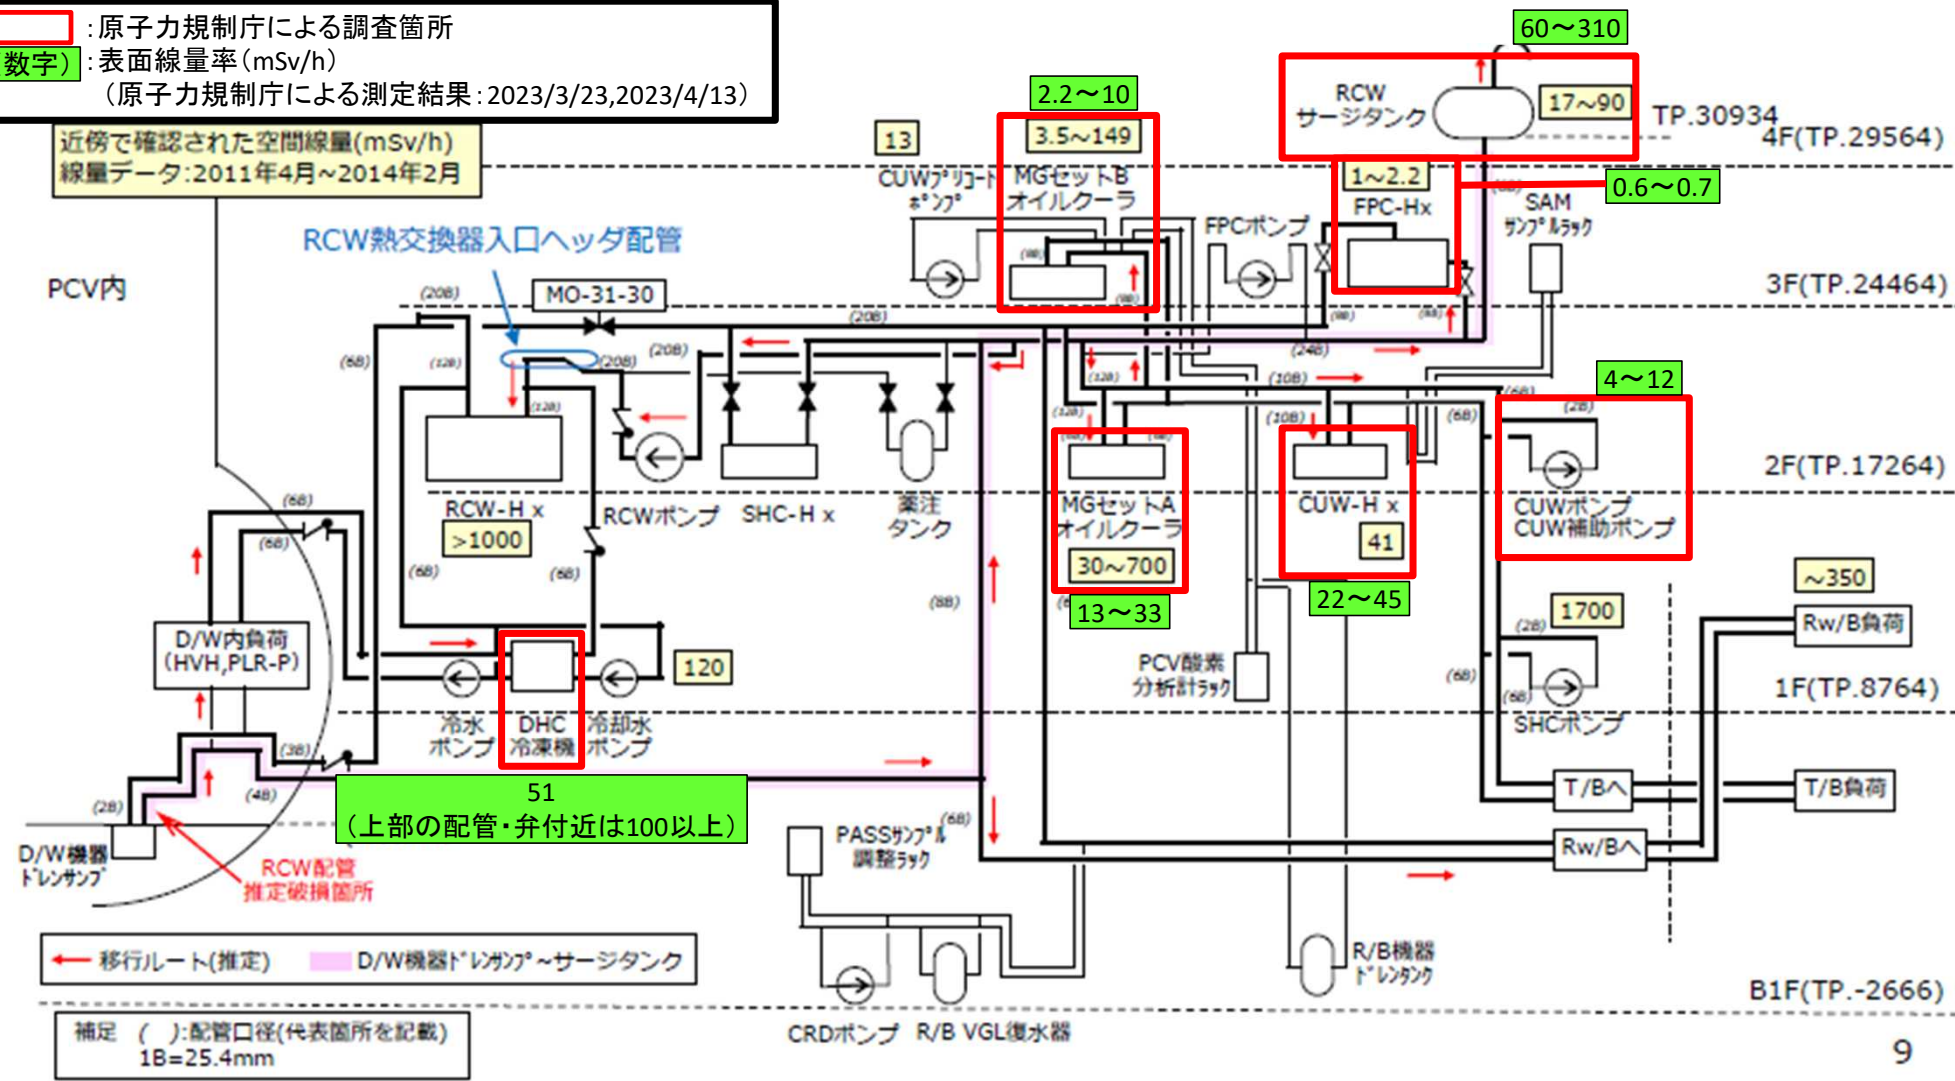
調査箇所及び線量率測定結果

: 原子力規制庁による調査箇所
(数字) : 表面線量率 (mSv/h)
 (原子力規制庁による測定結果: 2023/3/23, 2023/4/13)
