1号機 原子炉格納容器内部調査の状況について

2023年5月22日

技術研究組合 国際廃炉研究開発機構
東京電力ホールディングス株式会社

1. 1号機PCV内部調査の概要

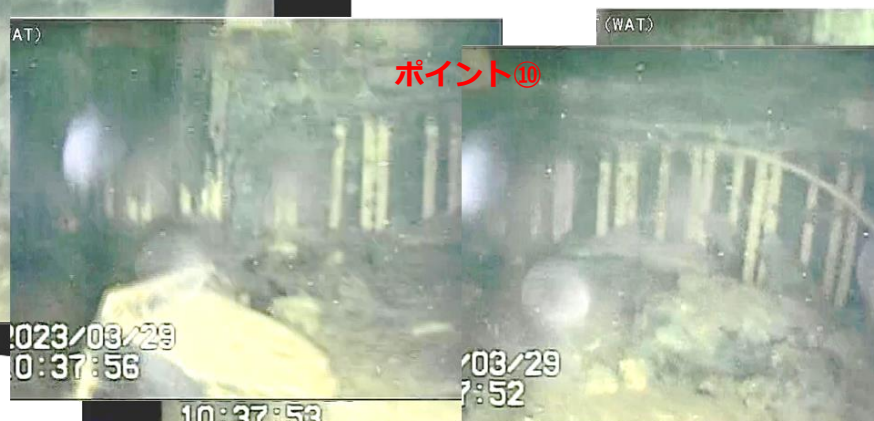
写真2. ポイント⑨、⑩ペDESTAL基礎部
画像処理：東京電力ホールディングス(株)

- 調査箇所⑧、⑨、⑩については、ROVが到達できなかったものの、調査箇所⑤にて撮影した映像や、ROVが遊泳中に撮影した映像からペDESTAL基礎部の状態を確認 <写真1,2>
- 確認した基礎部の状態は他の調査箇所と似ている状態であり、ペDESTAL内側下部のコンクリートが一部消失している箇所には配筋を確認 <写真1,2>
- 配筋より奥については、一部（調査箇所⑦）においてインナースカートに至るまでのコンクリートの消失を確認 <P28_写真5参照>

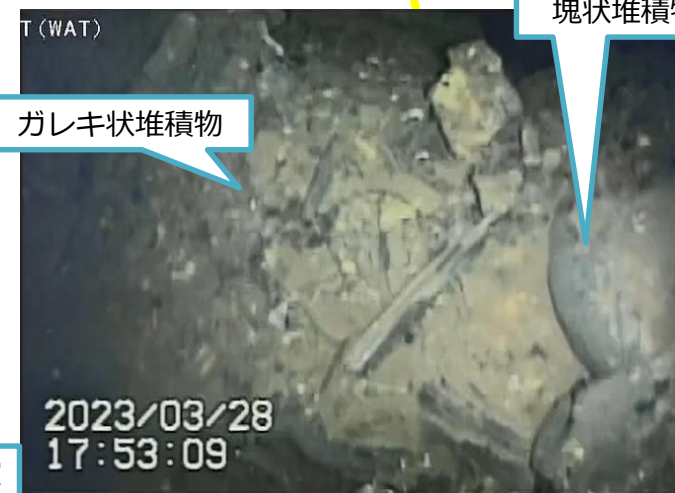
写真3.ペDESTAL内開口付近堆積物

- ペDESTAL内底部には、CRDハウジング以上に大きな構造物は確認されず、CRD交換機については本体は確認されず、CRD交換機レール・車輪を部分的に確認 **<写真1,2>**
- ペDESTAL内底部には、床面全域にわたり高さ1 m未満の堆積物があり、CRDハウジング等の上部の構造物が部分的に落下しているのを確認 **<写真2,3>**

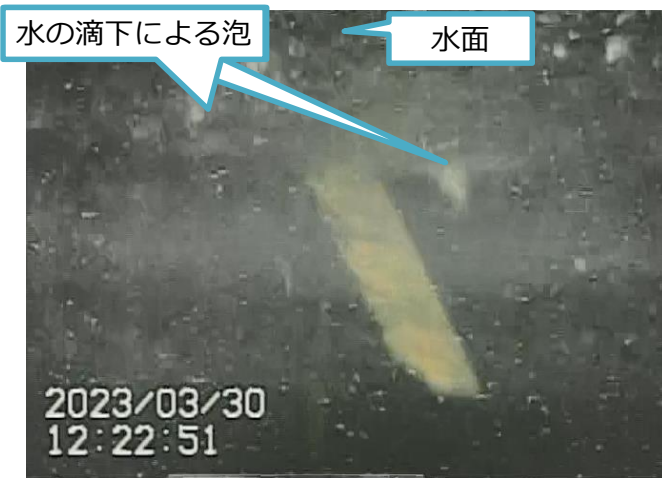
写真1. 炉注水停止前の水面の状況

- ペDESTAL中央部にて原子炉注水による集中的な水の滴下を確認。このことから、RPV底部の中心部付近には開口部が存在し、そこから滴下していると推定。 <写真1,2>
- CRD交換用開口部に、上方より落下したCRDハウジングが存在していることを確認。今後、調査や廃炉作業において、当該開口部を活用する場合は、それを前提とした計画立案を検討することが必要 <写真3>

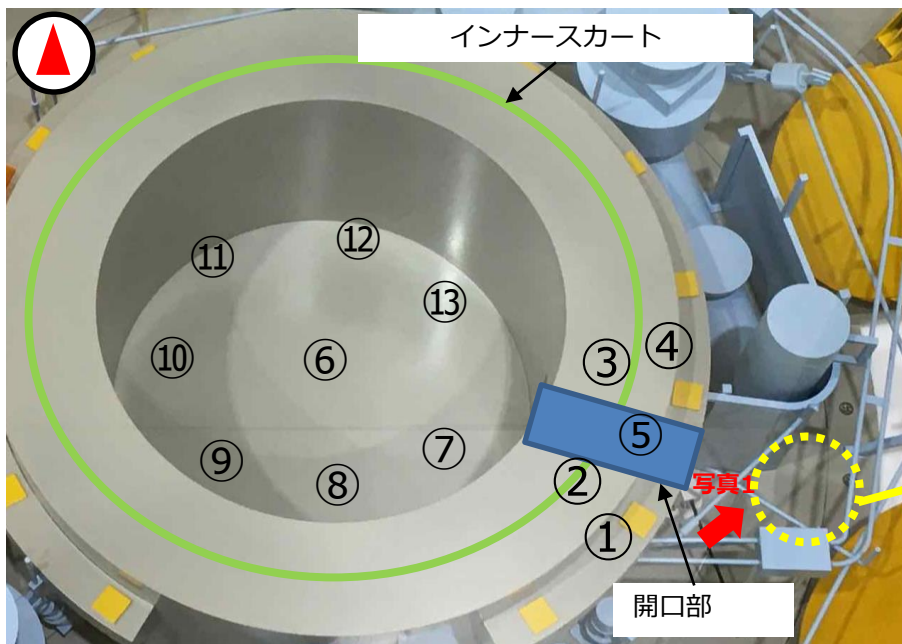
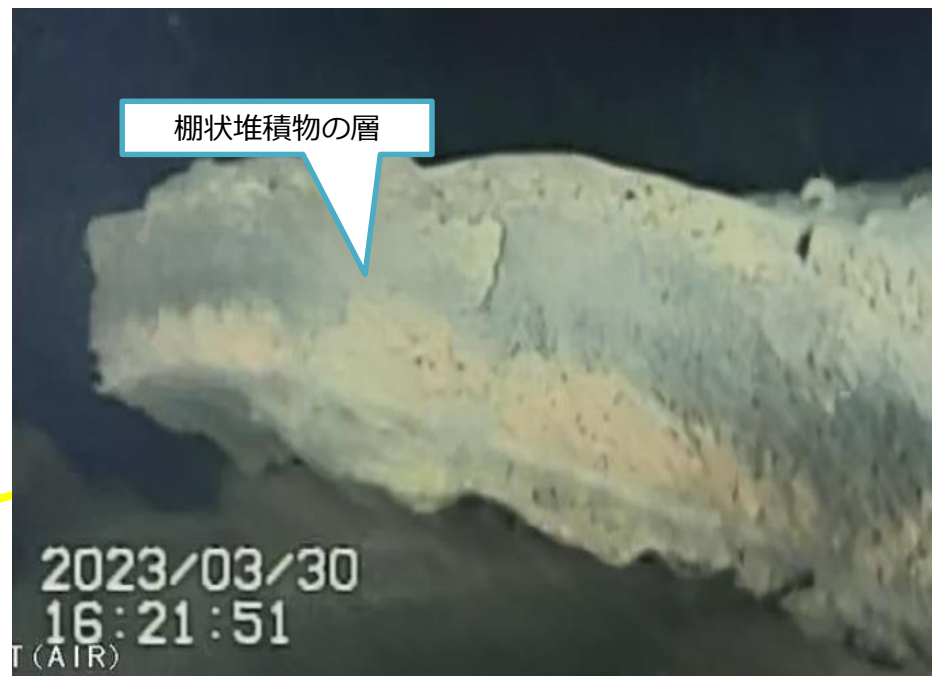
写真1. ペDESTAL外棚状堆積物断面

- ROV-A2の前半調査でも確認された、開口部付近の厚さ数cmの平板になっている棚状の堆積物の断面を接写したところ、層になっており、気泡のような空隙が表面に見えている多孔質である事を確認

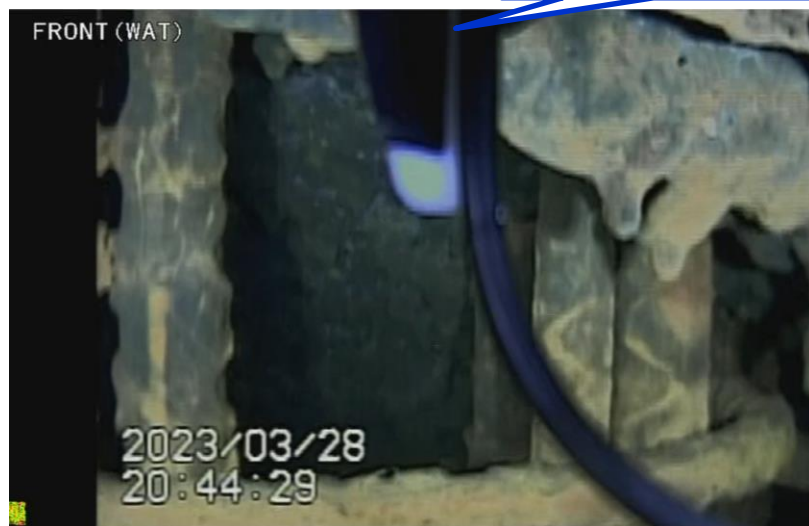
写真1. ペDESTAL開口部内から見えているコンクリート残存部

- ペDESTAL外部から見えているコンクリート残存の可能性の高い部分（事故前に設置されたボルトの締結状態が確認できる。）について、2023/3の調査にて、ペDESTAL壁内部でも対応する部分を確認した
- ペDESTALの外壁開口部右側におけるコンクリートの消失は限定的と考えられる
- 確認された外側の鉄筋は、開口部右7本、左11本。耐震評価においては、開口部とあわせ、角度にして64°に相当するとして設定

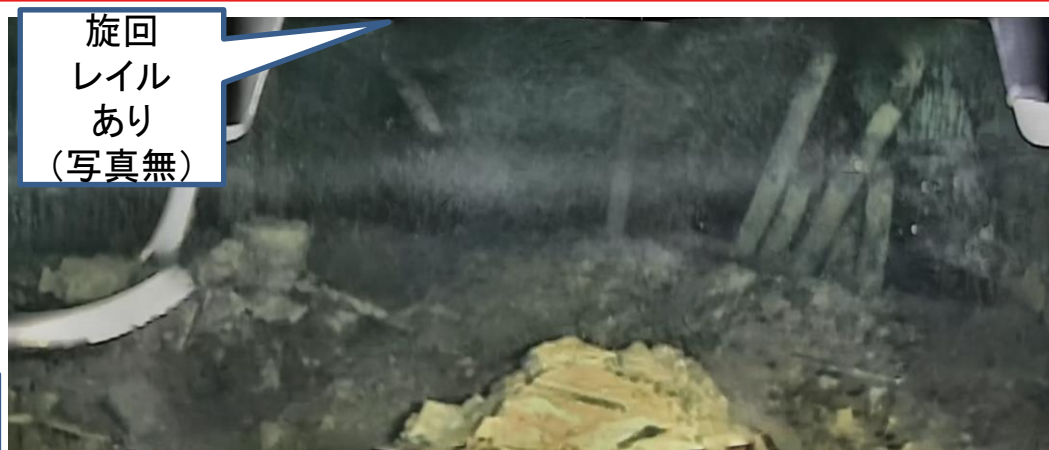
写真1. 1号機のペデスタル内の状況

各号機の調査結果から、従来推定の通り2号機と3号機と比較し、1号機の破損状況が厳しい状態であることが確認できた
