東京電力福島第一原子力発電所事故の 調査・分析に係る中間取りまとめ (2023年版)のポイント

2023年5月25日

東京電力福島第一原子力発電所事故対策室

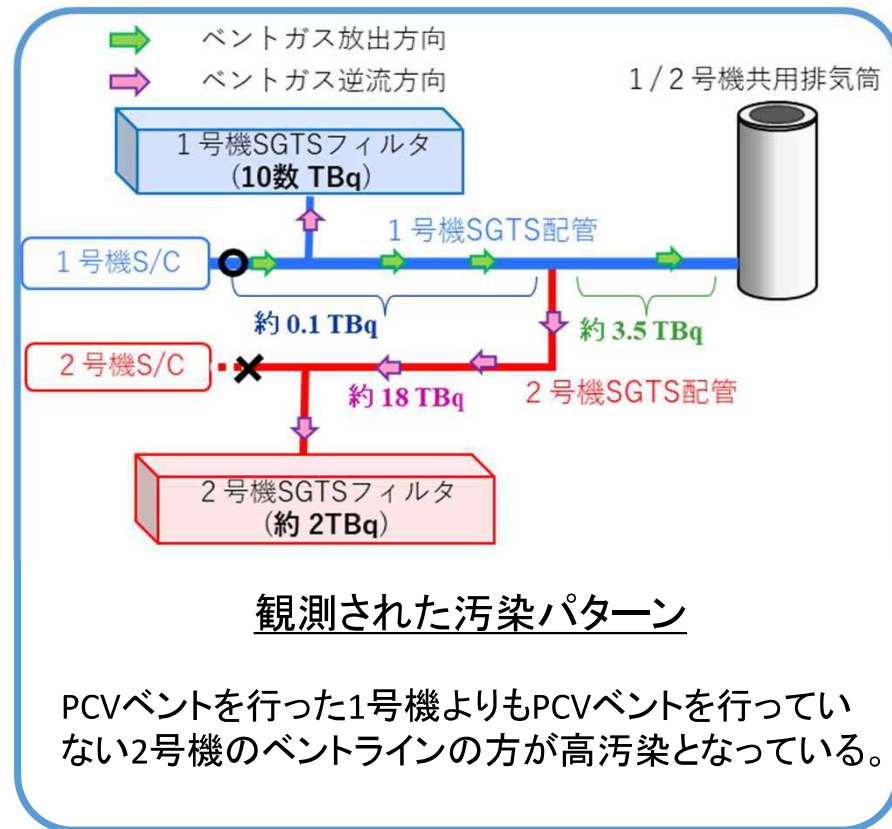
ベントラインの汚染パターンに係る再現解析 (RELAP5コード) を実施。

汚染パターン形成の主なメカニズムは、
水蒸気の凝縮及び凝縮水の低所への
移動によるものと推定。

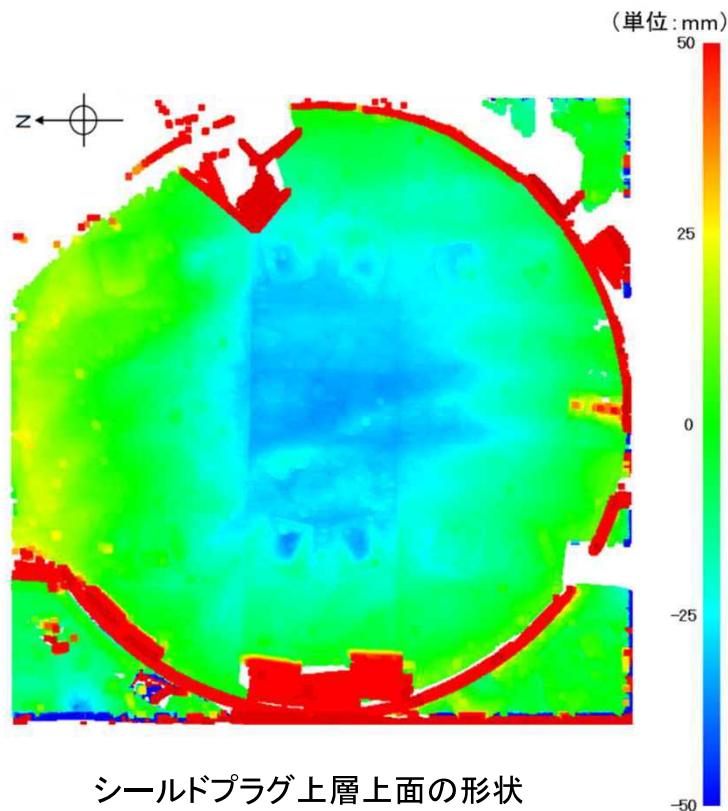
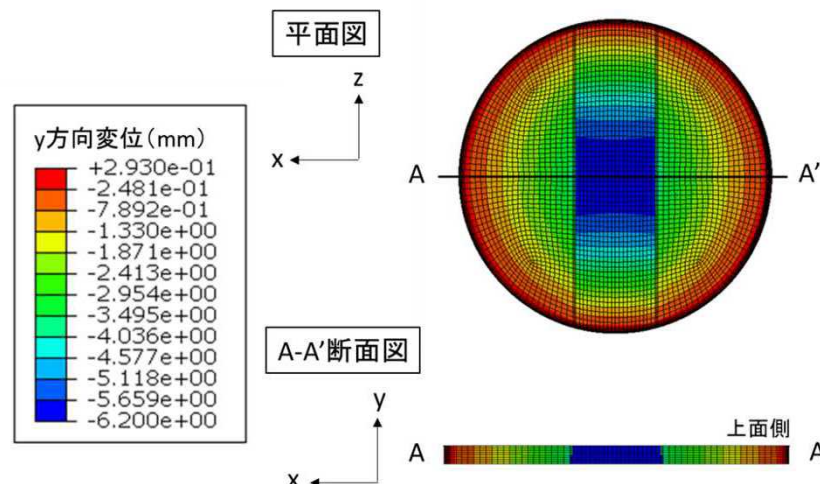
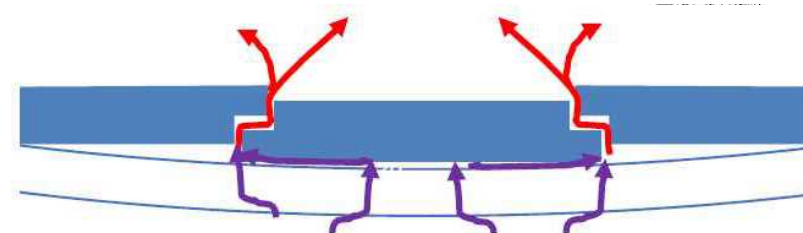
シールドプラグ内のCs-137の移動経路とその形成メカニズムを推定するために、シールドプラグの表面形状測定、シールドプラグの自重解析を実施。

- ✓ シールドプラグの継ぎ目にCs-137の移動経路が常時存在することがわかった。
- ✓ このことは、シールドプラグ上のうち、シールドプラグの継ぎ目部分が最も高い線量率となっている(6ページ参照)こととも整合している。

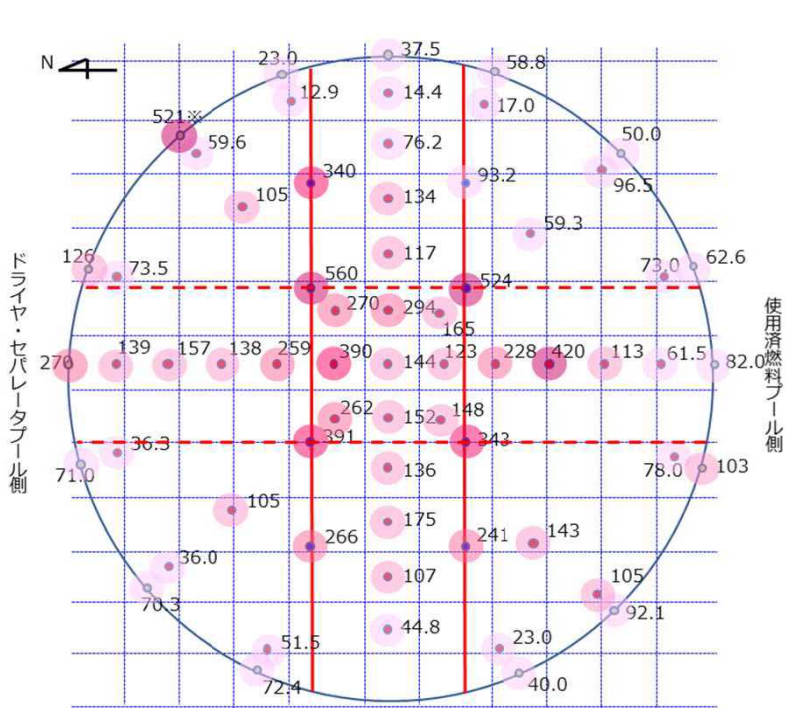
シールドプラグ上層上面の周辺線量当量率
(3cm高さ測定)

- : シールドプラグ上層の継ぎ目
- - - : シールドプラグ中間層の継ぎ目
- <線量率測定に用いた機材>
日立アロカ
ガイガーカウンター PDR303
- : ~100mSv/h
- : 100~200mSv/h
- : 200~300mSv/h
- : 300~400mSv/h
- : 400mSv/h~

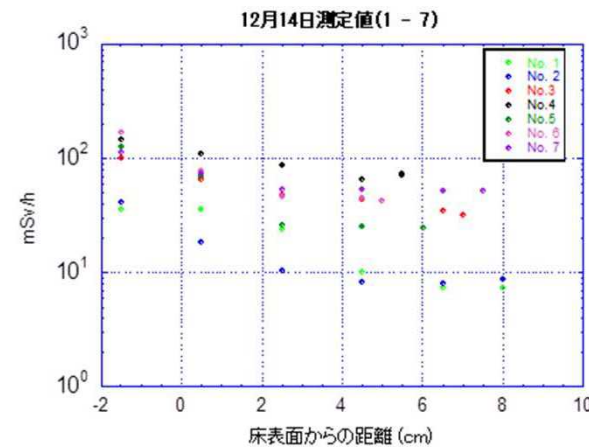
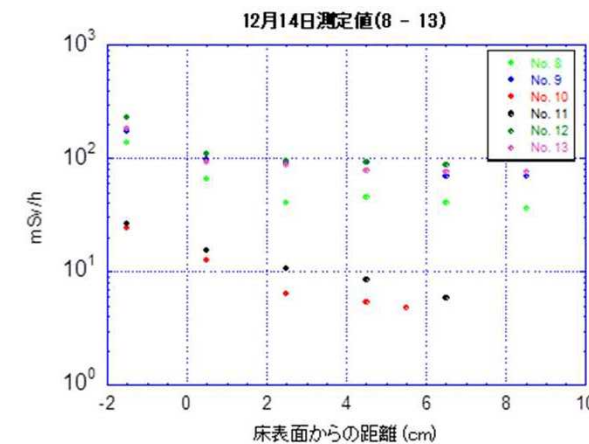
穿孔箇所の深さ方向の周辺線量当量率分布

- ✓ シールドプラグ上層上面等の周辺線量当量率測定結果から、シールドプラグ上層と中間層の間の汚染状況を推定するためには、シールドプラグの鉄筋の影響は無視できない。
- ✓ シールドプラグ上層と中間層の間の汚染密度は、場所によって大きなバラツキがあるが、大まかな汚染状況の推定は可能。
- ✓ 原子炉ウェルよりも強い汚染がシールドプラグの上層と中間層の間及び継ぎ目に存在する。
- ✓ シールドプラグ上層と中間層の間の汚染密度は平均で $5.5 \sim 7.5E+10Bq/cm^2$ となり、放射能量に換算すると62PBq \sim 84PBqに相当する。

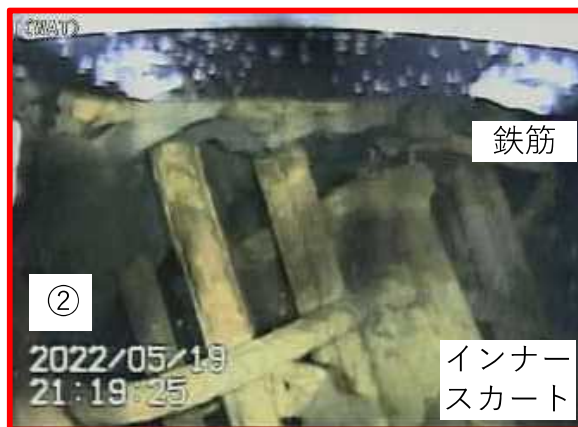
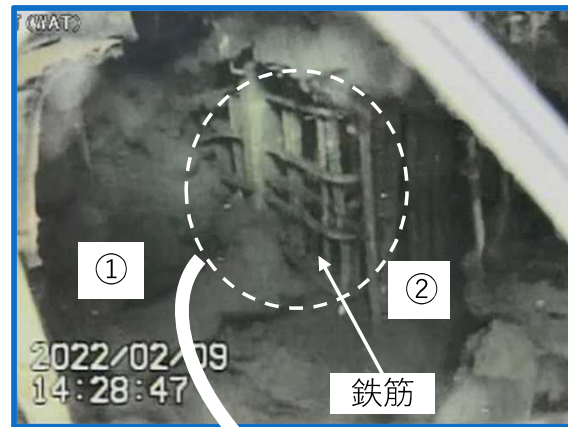
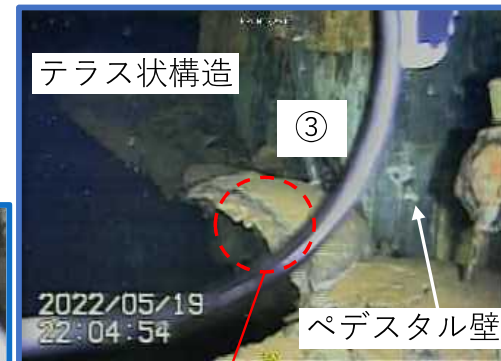
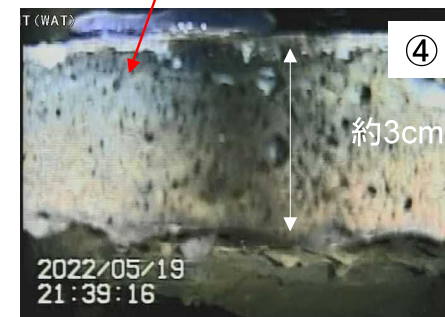
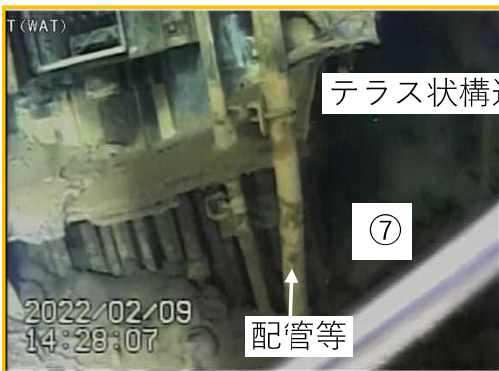
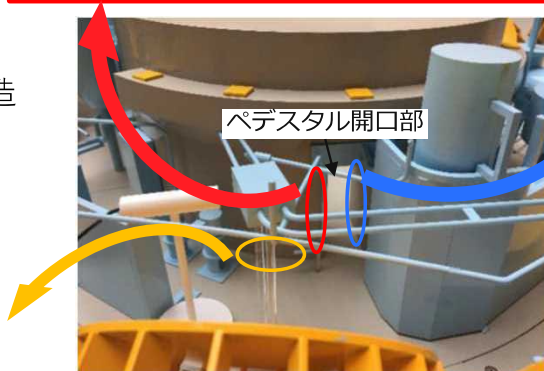
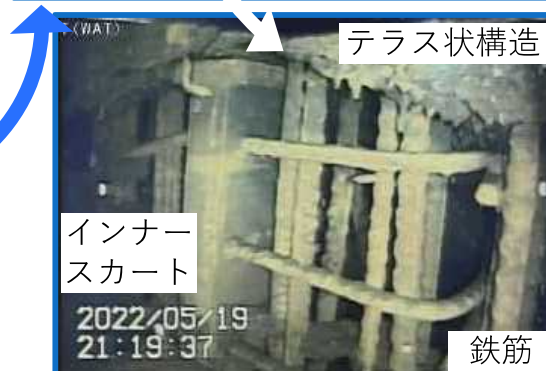
- ① ペDESTAL開口部付近に、高さ1.0m程度のマウンド状(小山状)のもの。落下した溶融炉心に由来するものである可能性が高い。
- ② ペDESTAL開口部付近のコンクリート(両側)がかなりの範囲にわたって喪失。コンクリート内部の鉄筋部及びインナースカートはほぼ原形をとどめて残存。
- ③ ペDESTAL外周部は、テラス状構造(開口部付近では原子炉格納容器底部から1.0~1.1m、開口部の反対側では0.2~0.4m程度の高さ)を観測。コンクリート破損はテラス状構造以下の部分にのみ生じているように見える。

⑦ テラス状構造下部に位置する配管等の金属構造物は概ね維持されているように見える。

④ テラス状構造の断面は、気泡を伴う構造(厚さ約3cmの推定)が見られる(極一部の映像で確認。詳細は不明。)テラス状構造の下面は滑らかなように見える。

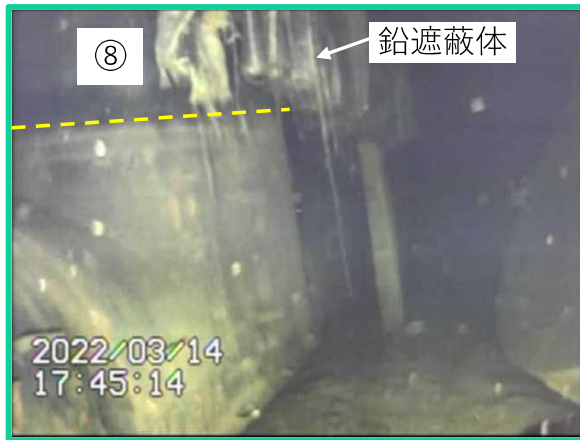
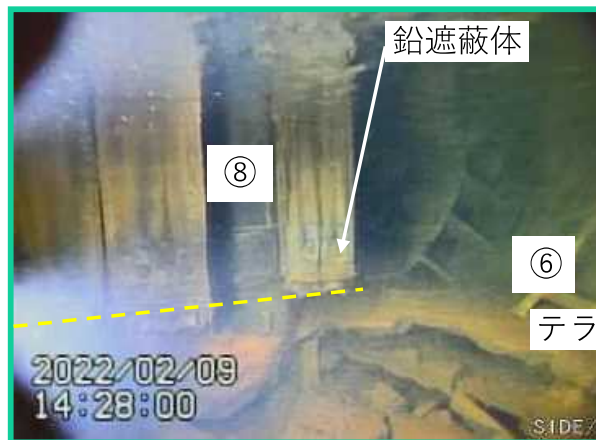
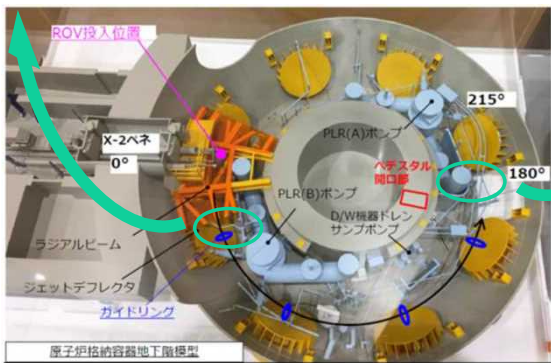
鉛遮蔽体及びテラス状構造

- ⑤ ジェットデフレクターの裏側にも、ペDESTALから到達したと考えられる**堆積物**。ジェットデフレクター自体には大きな損傷などは見られない。見える範囲では原子炉格納容器の内面に大きな損傷はない。
- ⑥ ペDESTAL開口部付近では、テラス状構造の下部に空洞が確認されている。(開口部から離れた場所は、現段階で不明。)
- ⑧ テラス状構造の位置で鉛遮蔽体(鉛毛マット)が溶けて落下しているように見える。テラス状構造の上部では鉛遮蔽体(鉛毛マット)の被覆材料(グラスファイバーとのこと)は維持されているように見え、著しい高温の影響はほぼテラス状構造付近に限られているように見える。

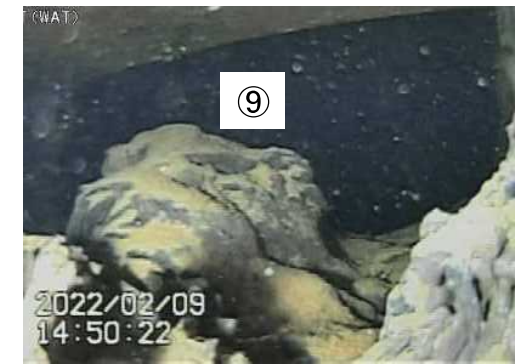
バブル形状の堆積物

- ⑨ ペDESTAL開口部1.4m高さに**バブル形状**のもの。その下部には空間があるが内部の詳細は不明。
- ⑩ ペDESTAL外周部の原子炉格納容器床面のデブリなどの堆積状況は不明確だが、一部に**半球状**のもの。(詳細は現段階では不明)

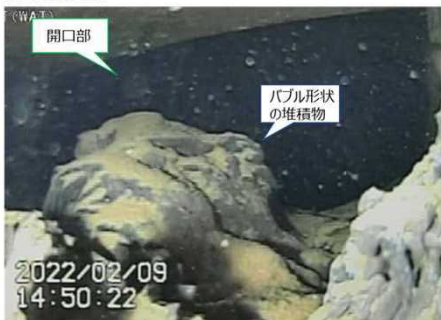
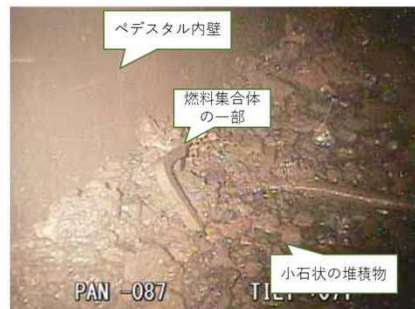
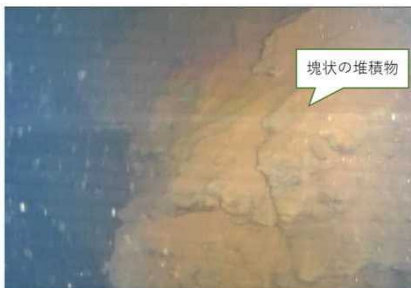
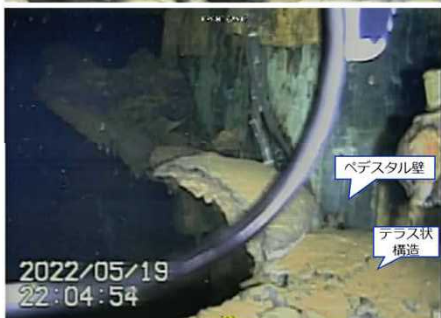
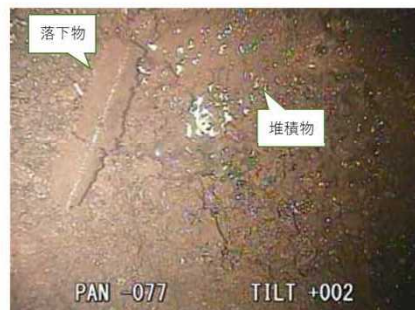
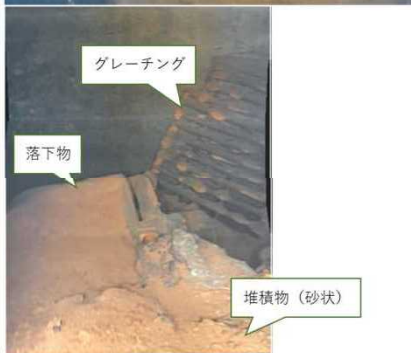
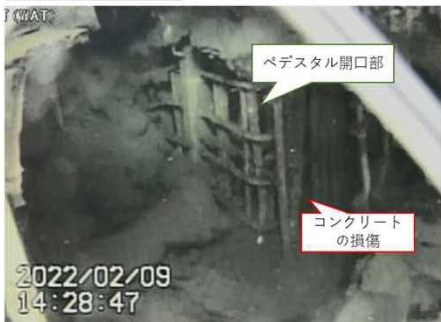
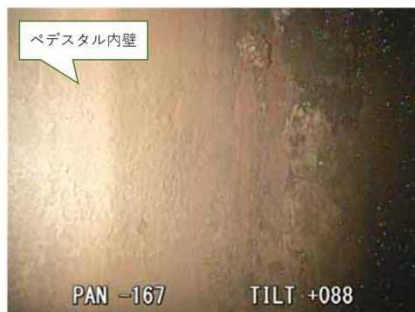
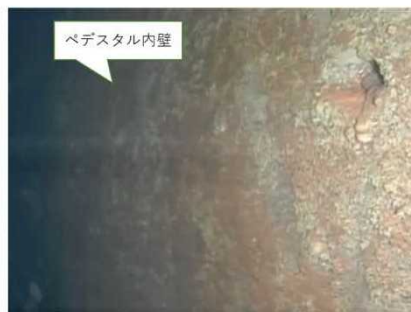
2号機及び3号機の調査範囲(ベDESTAL内側)と1号機の調査範囲(ベDESTAL外周部)は異なるが、2号機及び3号機では、ベDESTALのコンクリート損傷、テラス状構造、半球状堆積物等は確認されていない。

今後予定されている1号機ベDESTAL内部及び壁部の詳細観察等が重要。

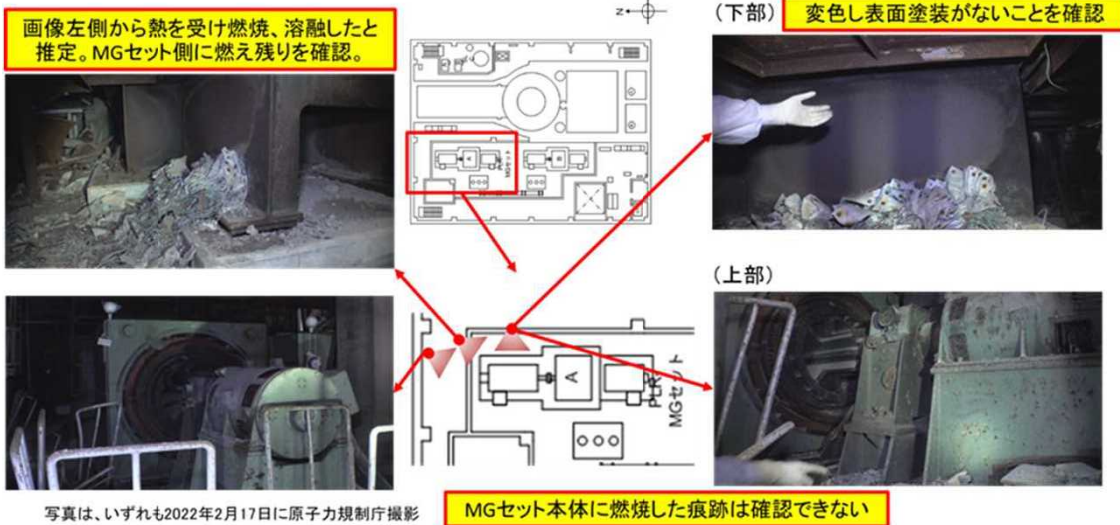
MGセット(A)の北側の状況

その結果、着火原因までは判明しなかったものの、火災の発生場所は、可燃物が燃焼した痕跡が確認された4号機原子炉建屋4階北西部の再循環ポンプ電動発電機(MGセット(A))周辺と特定。

火災の発生源や着火原因等については、現場に残されている燃え残り物などを分析することによって、更に判明する事項もあると考えられるため、引き続き検討を行う。

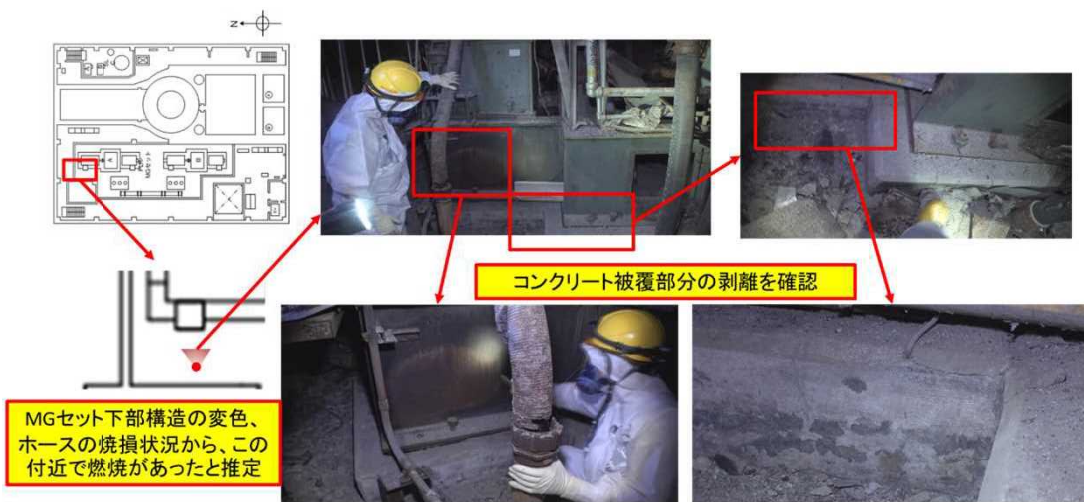
MGセット(A)の西側（下部構造及びコンクリート基礎）の状況
