東京電力福島第一原子力発電所における 事故の分析に係る検討会 直近の検討状況

2023年5月25日

東京電力福島第一原子力発電所事故対策室

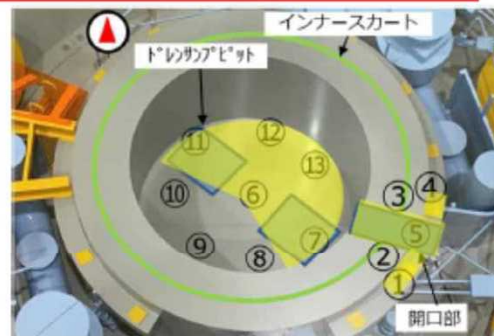
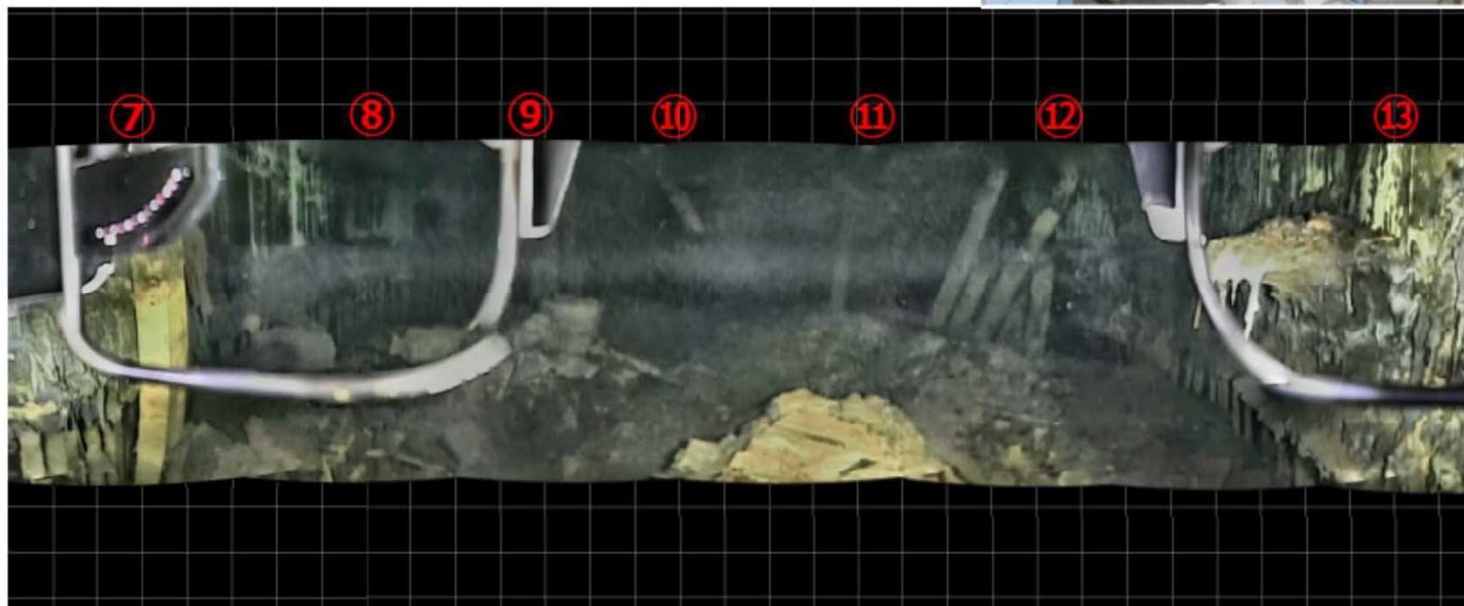
【参考】ペDESTAL開口部から撮影した映像のパノラマ画像

ペDESTALのコンクリート部の喪失、堆積物の形成について、検討を継続。

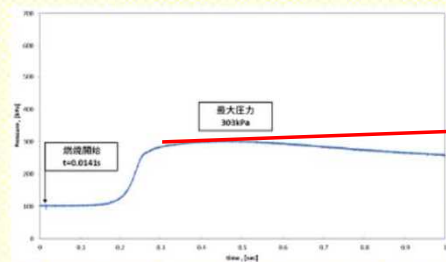
図3 シュリーレン画像と容器内圧力変化
(水素濃度10 vol%、メタン濃度0 vol%)

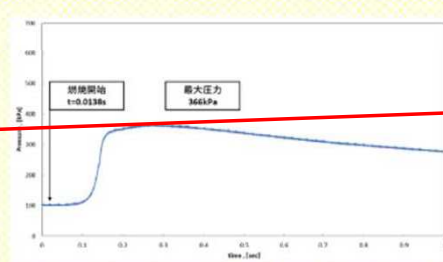
図6 シュリーレン画像と容器内圧力変化
(水素濃度10 vol%、メタン濃度1 vol%)

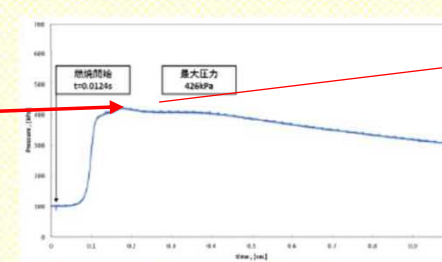
図7 シュリーレン画像と容器内圧力変化
(水素濃度10 vol%、メタン濃度2 vol%)

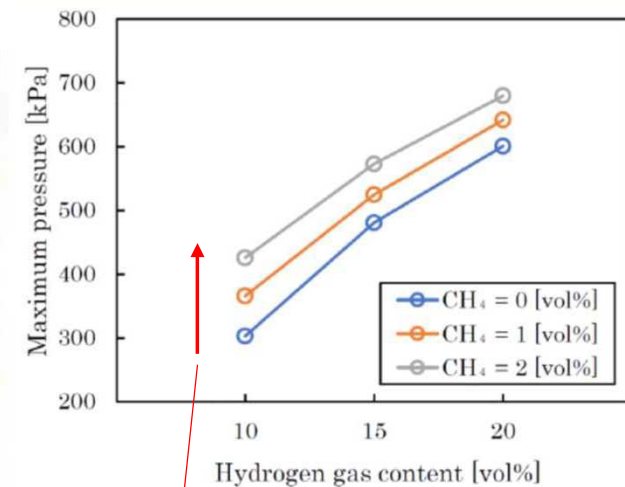
図12 容器内の最大圧力

メタン(CH₄)の混合によって
燃焼による最大圧力が増加
する傾向が確認された。
