PWR 1 次系におけるステンレス鋼配管粒界割れに関する 事業者の検討から得られた知見（速報）

令和 5 年 5 月 25 日
技 術 基 盤 課
システム安全研究部門
専 門 検 査 部 門

PWR1次系ステンレス鋼配管粒界割れの 知見拡充に関する2022年度の検討状況について (亀裂発生メカニズム・亀裂有り健全性評価) 面談資料

原子力エネルギー協議会
(ATENA)

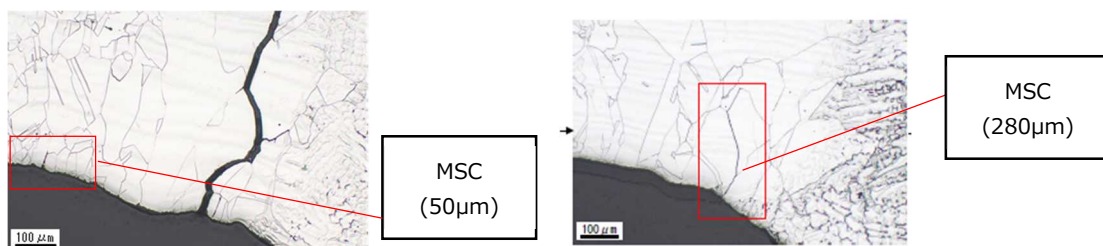
図3 当該管（左）及び比較管（右）の断面マクロ・ミクロ観察結果

- 非破壊検査では検出されない、MSC⁶が当該管や比較管で認められた。特異な硬化が生じていない部位のMSCはいずれも1結晶粒程度の大きさであり、更に、主亀裂先端とは異なり、停留を示唆する酸素（酸化物）が検出された。

- これらの1結晶粒程度のMSCが、溶接時または運転時に粒界結合力の低下で生じた可能性を明らかにするためにも、追加した詳細観察や分析での評価が必要である。

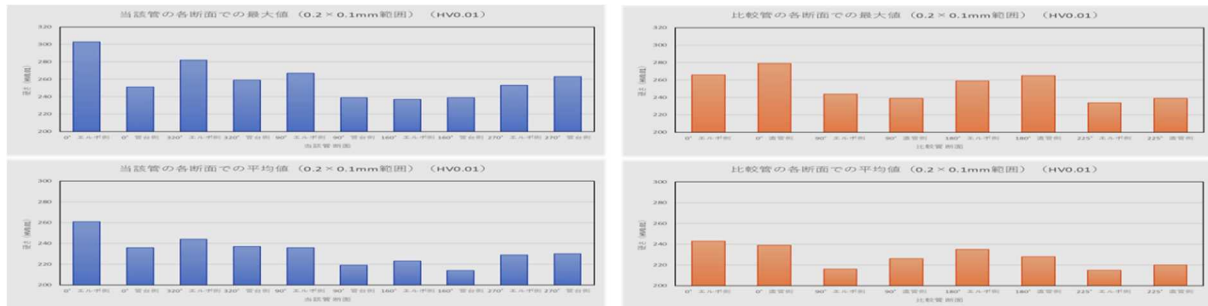
図5 当該管（左）及び比較管（右）の硬さ（上段は最大値、下段は平均値）

- 硬さは、当該管では高く（最大 300HV0.01 程度）、比較管では低い（最大 280HV0.01 程度）傾向であった。

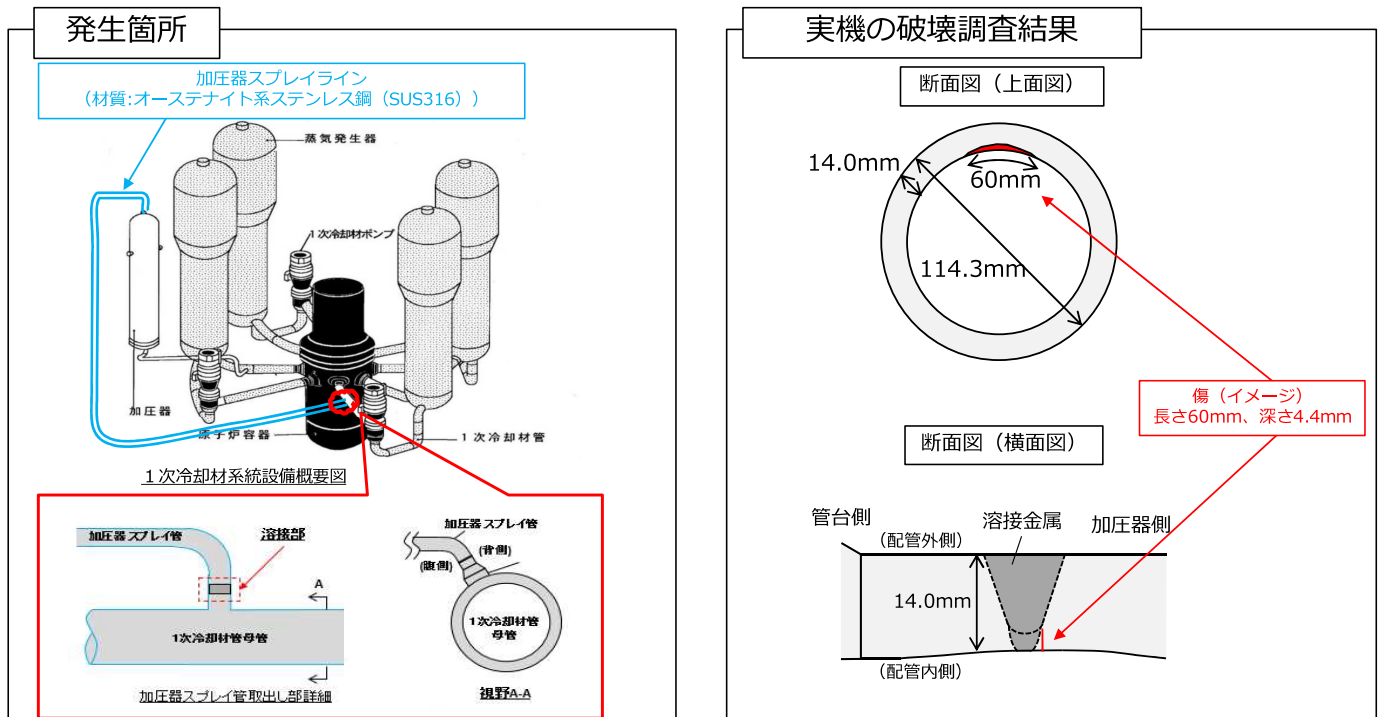
配管溶接部の割れの概要

➤ 供用期間中検査（I S I）にて、加圧器スプレイラインの1次冷却材管台と管継手（エルボ部）の配管溶接部に有意な指示が認められた。その後の破壊調査により、**溶接熱影響部にて長さ60mm、深さ4.4mmの亀裂**があることが明らかとなった。

- 過大な溶接入熱と、管台-エルボ部の剛性の影響が重畳し、表層近傍において特異な硬化と応力が影響したことにより割れが発生と推定。
(現時点で、初期欠陥が認められていないが、溶接により微細な割れが発生していた可能性が否定できていない)
- また、**亀裂進展**に対しては、硬化したオーステナイト系ステンレス鋼の割れが進展する既存知見と合致しており、**粒界型SCC**と推定。

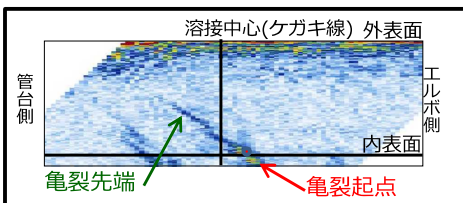
現地フェーズドアレイUT結果

- 超音波探傷検査による非破壊試験で、亀裂の深さについては適切に評価。
 - 亀裂はエルボ側から管台側の方向に溶接部を進展していると推定したが、破壊調査の結果、亀裂はエルボ側母材の溶接部境界で板厚方向に進展していた
- ⇒ **ATENAとして、亀裂性状の誤認に対する検討が必要であると認識。**

現地フェーズドアレイUTでは、亀裂はエルボ側から管台側の方向に進展していると推定

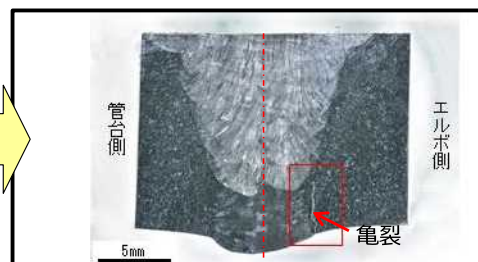
断面マクロ組織観察結果

破壊調査の結果、亀裂は板厚方向に進展していた

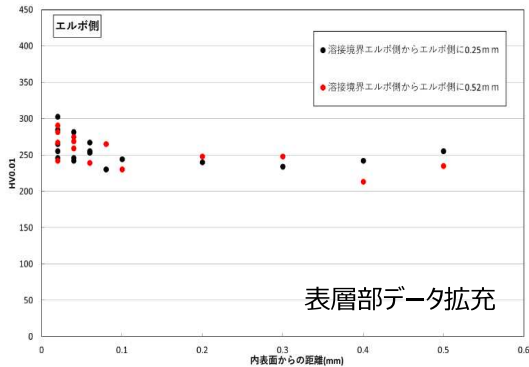
当該管0°エルボ側の硬さ計測(HV0.01)

➤ ミクロ硬さ (HV0.01) からは、比較管0°エルボ側、また、他の断面と比べても当該管0°エルボ側の主亀裂周辺での内表層側では硬化 (最大303HV0.01) の傾向が大きい。

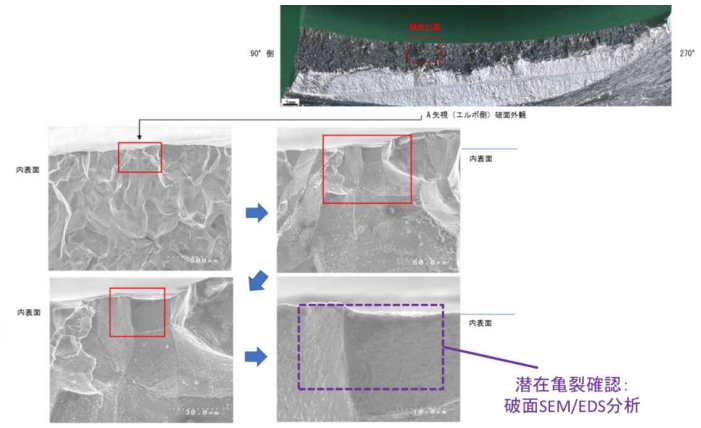
当該管クレータ部のHAZ粒界割れ破面SEM拡大観察結果

- ・ 当該管0°のHAZ近傍で認められた主亀裂破面（約60mm長さ）は、先行調査で5分割されており、中央近傍は、断面マクロ・ミクロのために一部樹脂埋めされている。
- ・ 本調査では、樹脂埋めされていない破面（エルボ側及び管台側）に対してSEMにて拡大観察することとした（○印の破面を対象）。

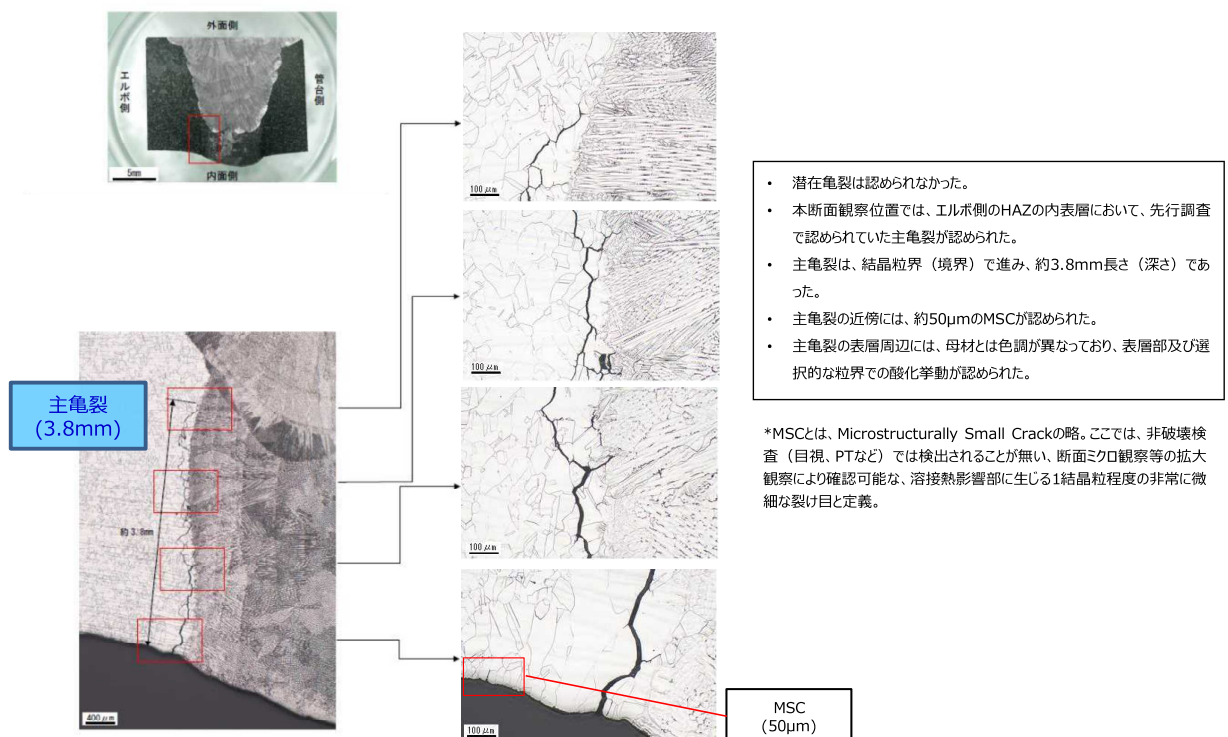
当該管0°エルボ側の主亀裂の断面マクロ・ミクロ観察結果 (潜在亀裂有無の確認)

- 先行調査で認められていた主亀裂（当該管0°エルボ側）以外に有意な亀裂は認められなかった。
- ただし、非破壊検査（PT検査）では検出されない、MSCが当該管や比較管で認められた。
- 特異な硬化が生じていない部位のMSCはいずれも1結晶粒程度の大きさであり、更に、主亀裂先端とは異なり、停留を示唆する酸素（酸化物）が検出された。
- ただし、これらの1結晶粒程度のMSCが、溶接時または運転時に粒界結合力の低下で生じた可能性を明らかにするためにも、追加した詳細観察や分析での評価が必要である。

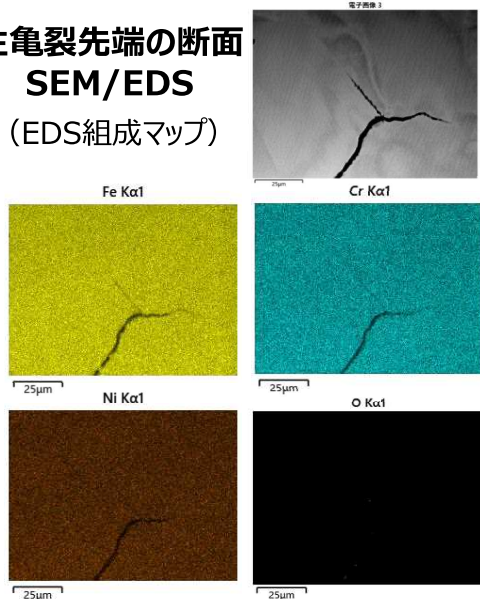
主亀裂先端の断面 SEM/EDS (EDS組成マップ)

主亀裂先端では酸素が検出されていない。

➤ 進展性を示唆

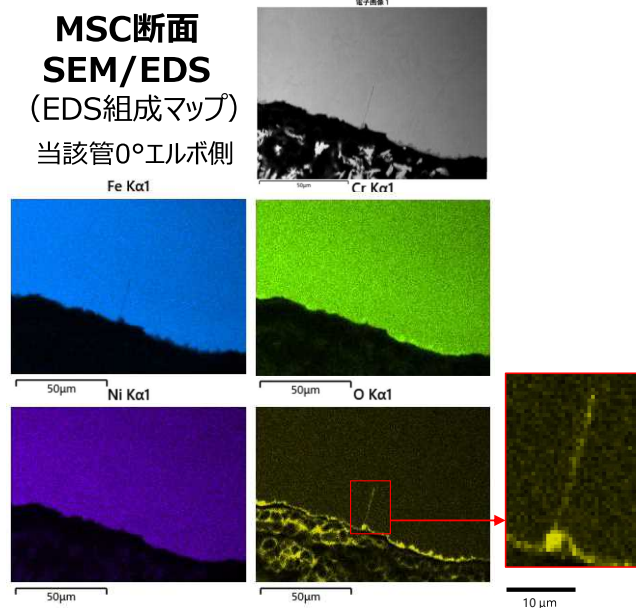
MSC断面 SEM/EDS (EDS組成マップ) 当該管0°エルボ側

MSCでは酸素が検出されている。

➤ 長時間の停留を示唆

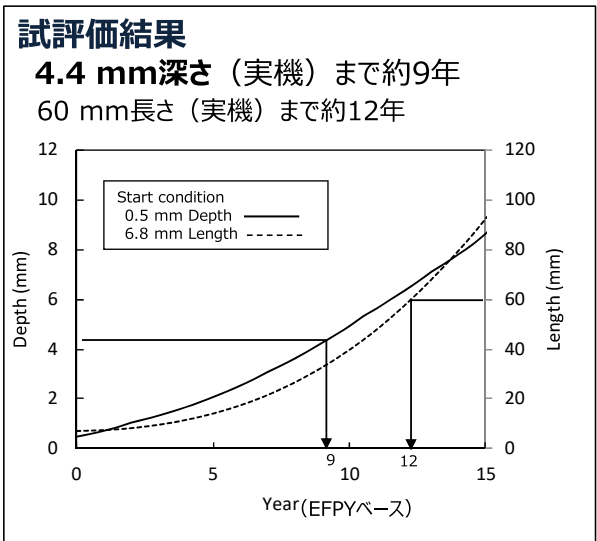
- ・ 初期亀裂に至る期間は評価困難。
- ・ EPFY 19.3年に対して、9年で4.4 mmの主亀裂の深さ(実機事象の深さ)に至った。

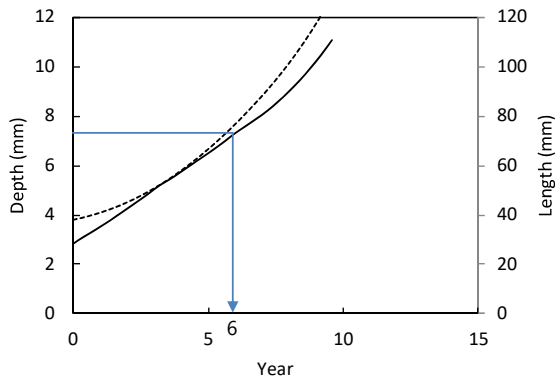
7.3 mm 深さ※2 → 約6年

- 実機で主亀裂が顕在化したスプレイ配管の条件（特異な硬化条件）で、仮に検出下限値相当の亀裂が存在しても、許容欠陥寸法に到達するまで約6年を要する。
